IMOS BRNO, a.s.
DIVIZE SILNIČNÍ VÝVOJ
OLOMOUCKÁ 174
627 00 BRNO

Na základě výše uvedené smlouvy o dílo provedl zhotovitel diagnostický průzkum vozovky na vybraném úseku silnice II/385 spočívající ve vizuální prohlídce s grafickým záznamem a fotodokumentací poruch, měření průhybů a posouzení únosnosti vozovky, jádrových vývrtech, vrtaných sondách, rozborech asfaltových směsí a podložních zemin. Posouzení parametrů vozovky je provedeno podle technických podmínek TP87. Byly stanoveny výstupní parametry k hodnocení konstrukce vozovky. Předkládá se návrh opravy vozovky.

Silnice: II/385

Název: Kuřim průtah

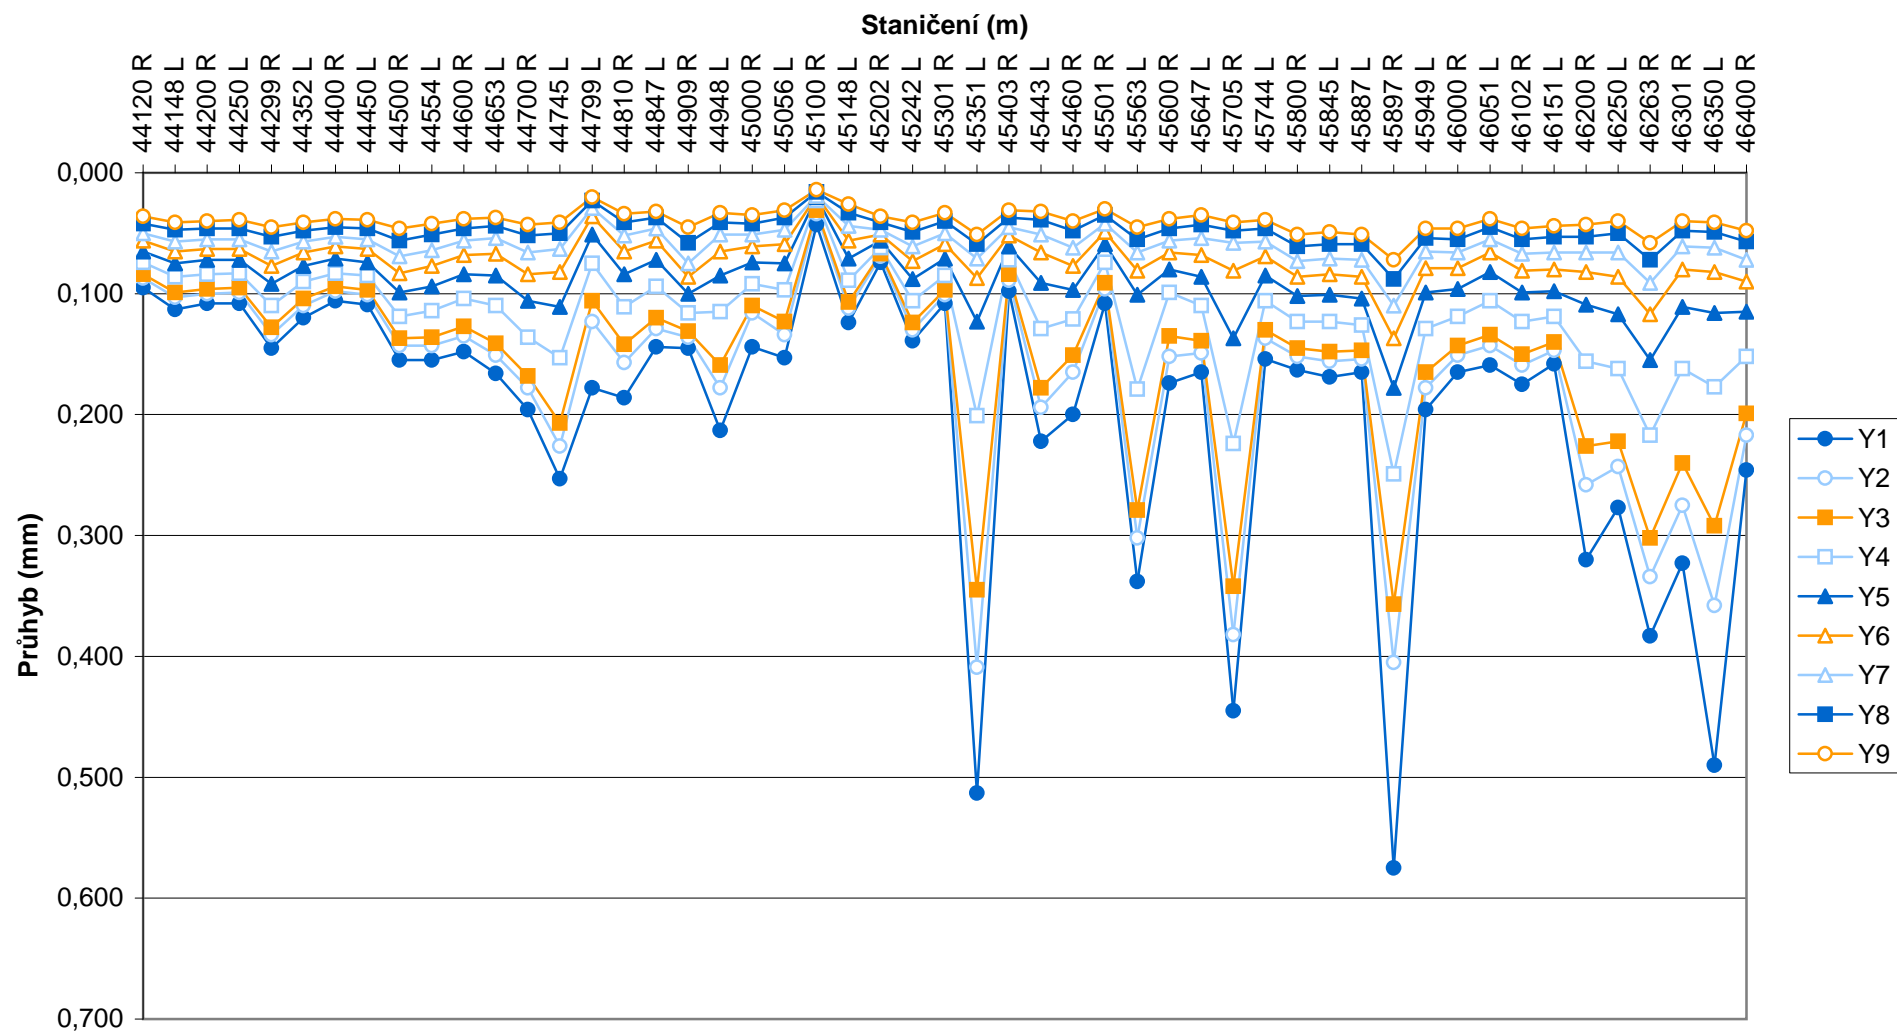
Deflexní profil vozovky - II/385 Kuřim průtah

Grafické zobrazení spojnic vrcholů pořadnic devíti průhybů v jednotlivých zkušebních místech se nazývá deflexní profil úseku a je zobrazen v příloze D - viz Graf 1. Charakteristické průhybové čáry, tj. maximální a minimální naměřené a průměrná vypočtená jsou v Grafu 2.

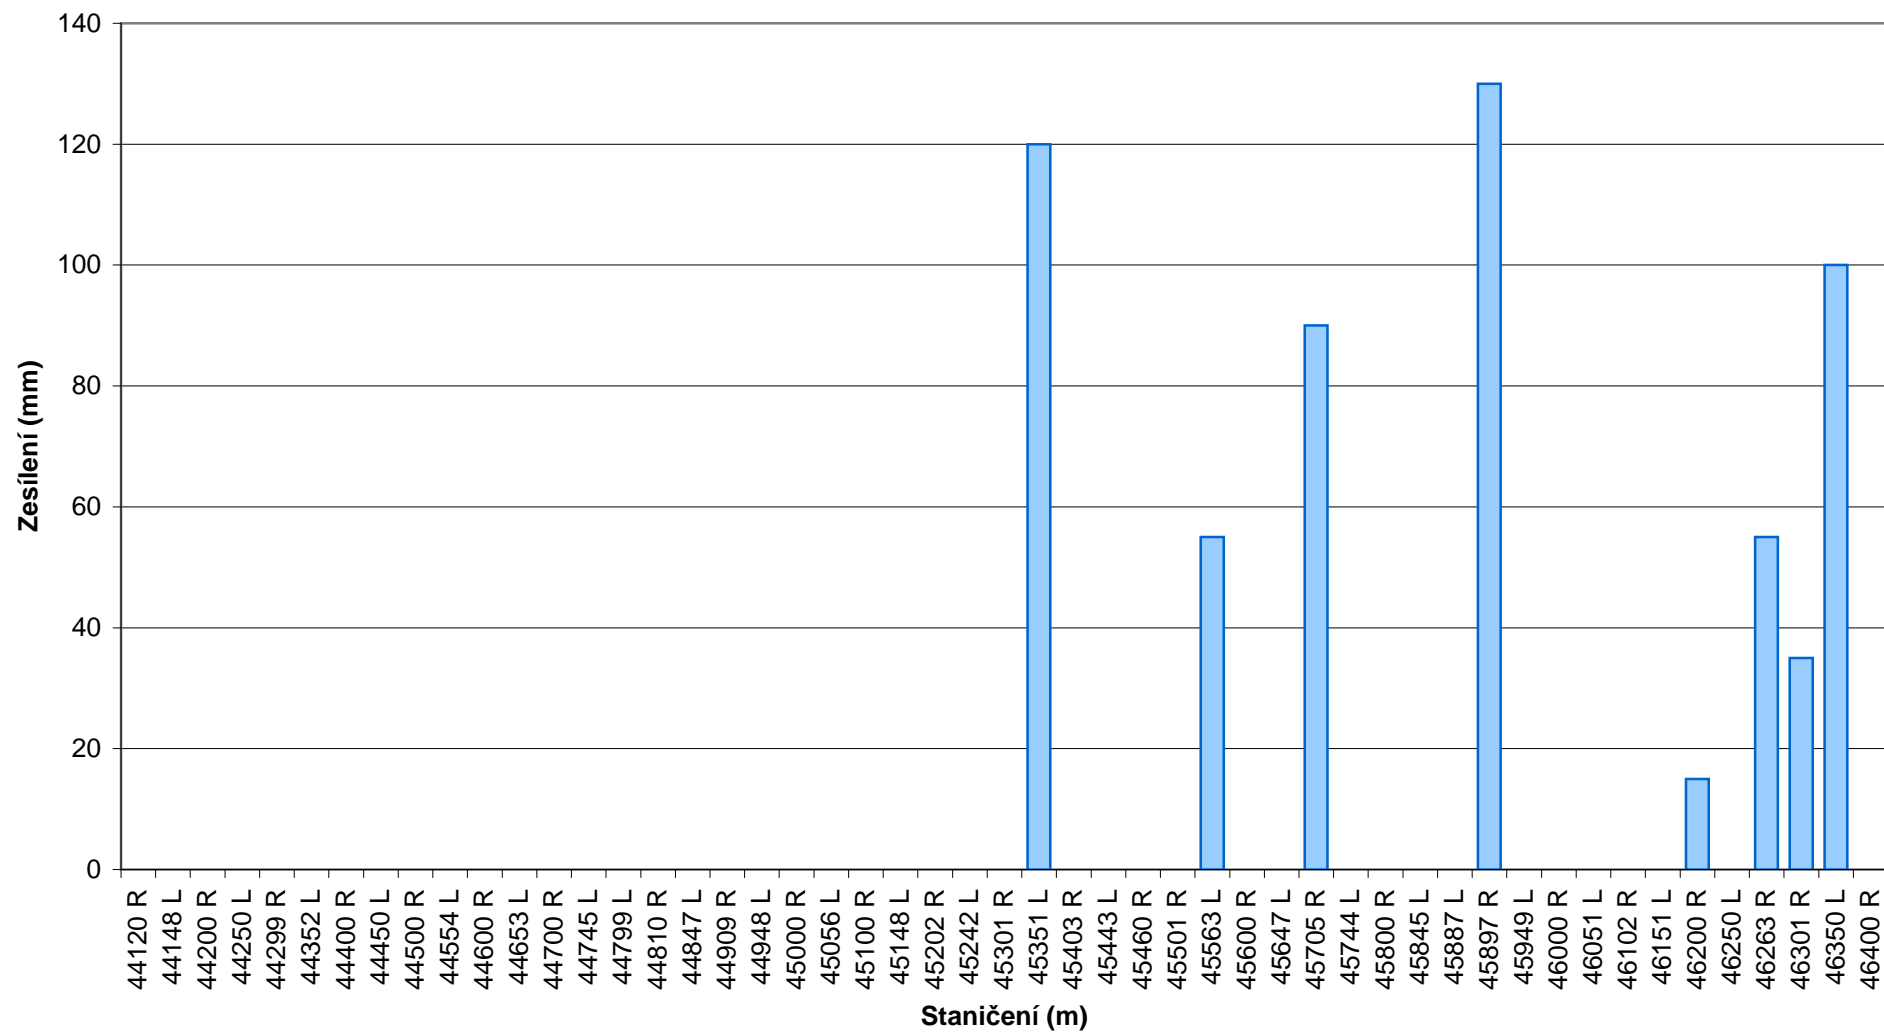
Zesílení vozovky - II/385 Kuřim průtah

Výstupy vyhodnocovacího programu jsou obsaženy v Posouzení vozovky a návrh zesílení (Tabulka 2 v příloze D). Grafické zobrazení hodnot tloušťek zesílení v jednotlivých bodech je v Grafu 3.

Únosnost vozovky lze hodnotit v průměru jako velmi dobrou. V pěti zkoušených místech (10 % z celku) ve staničení od km 45,350 po 46,350 má vozovka zbytkovou dobu životnosti 5 roků a menší. Jedná se o vybočující lokální extrémy, okolní body se vyznačují výbornou únosností.

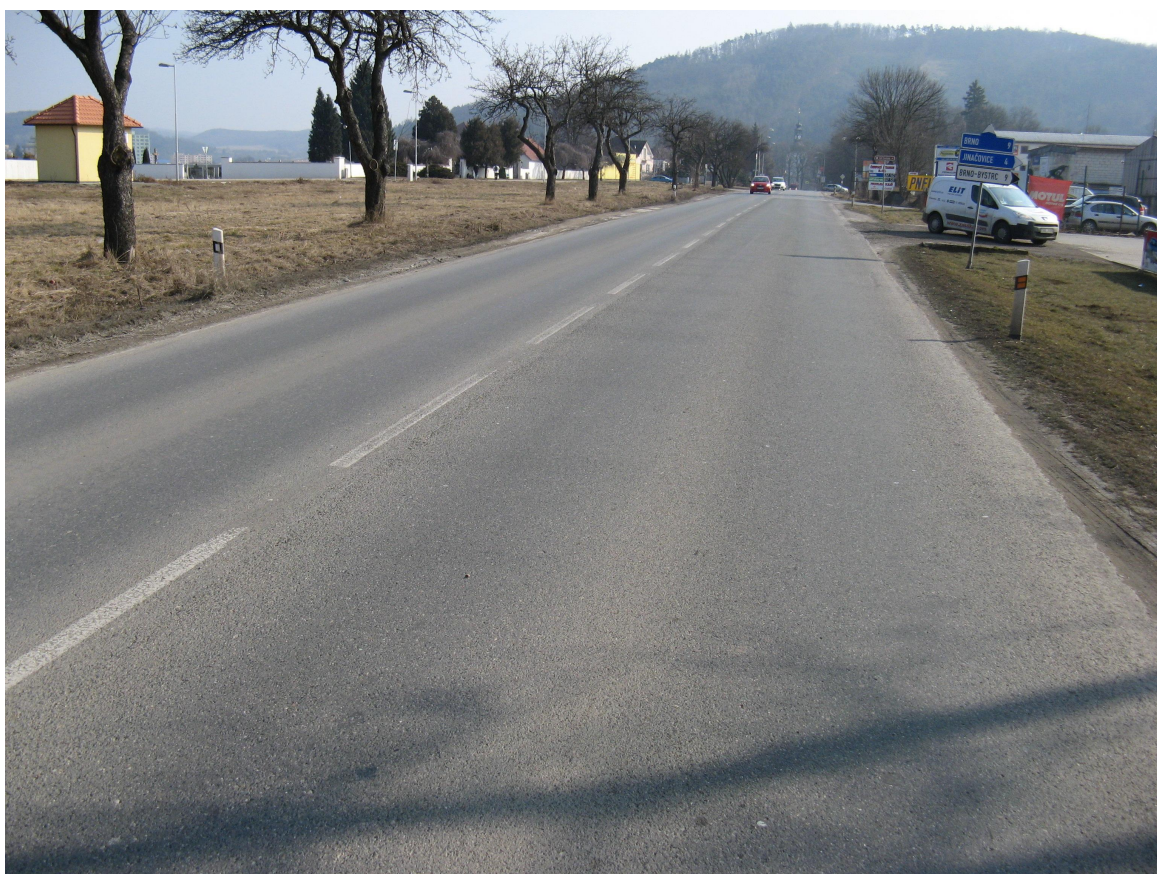
F04, km 44,320
Vyjeté koleje vlevo.

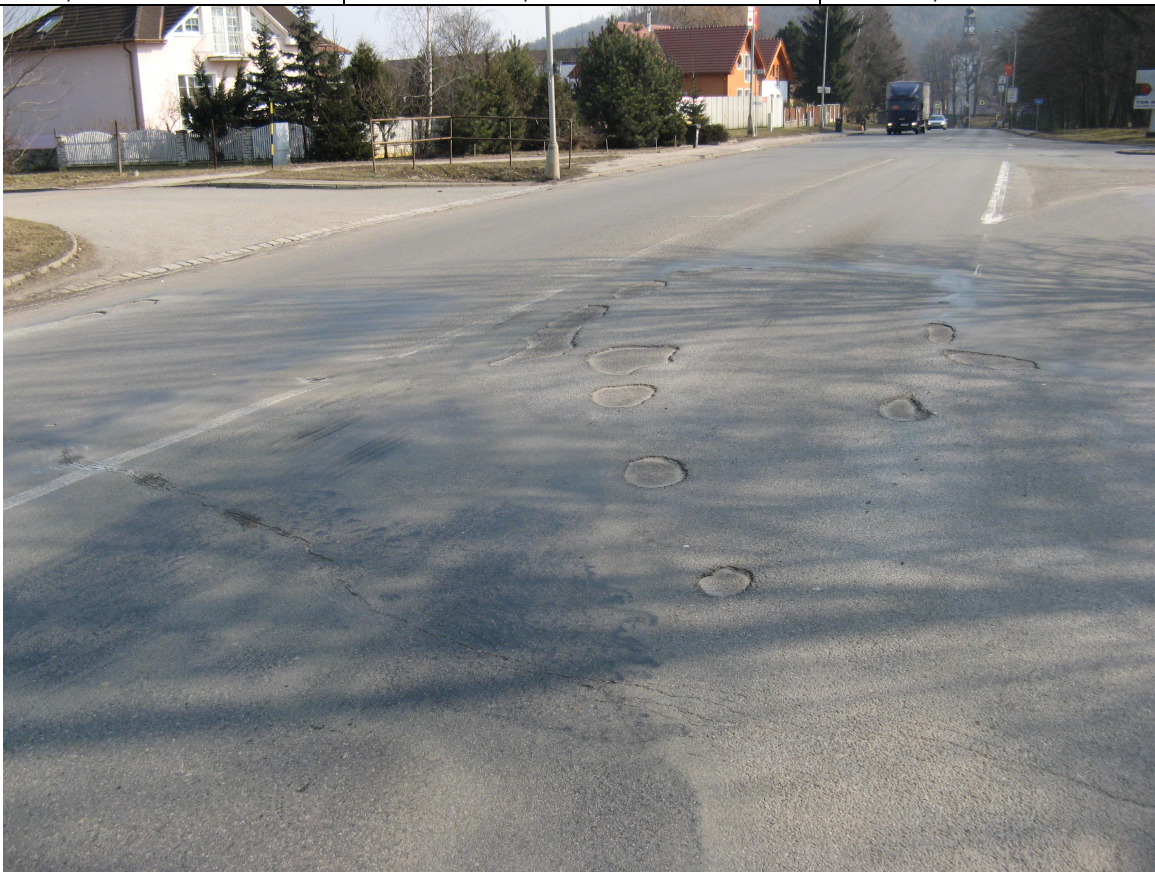
F07, km 44,500
Příčná rozvětvená trhlina, výtluky.

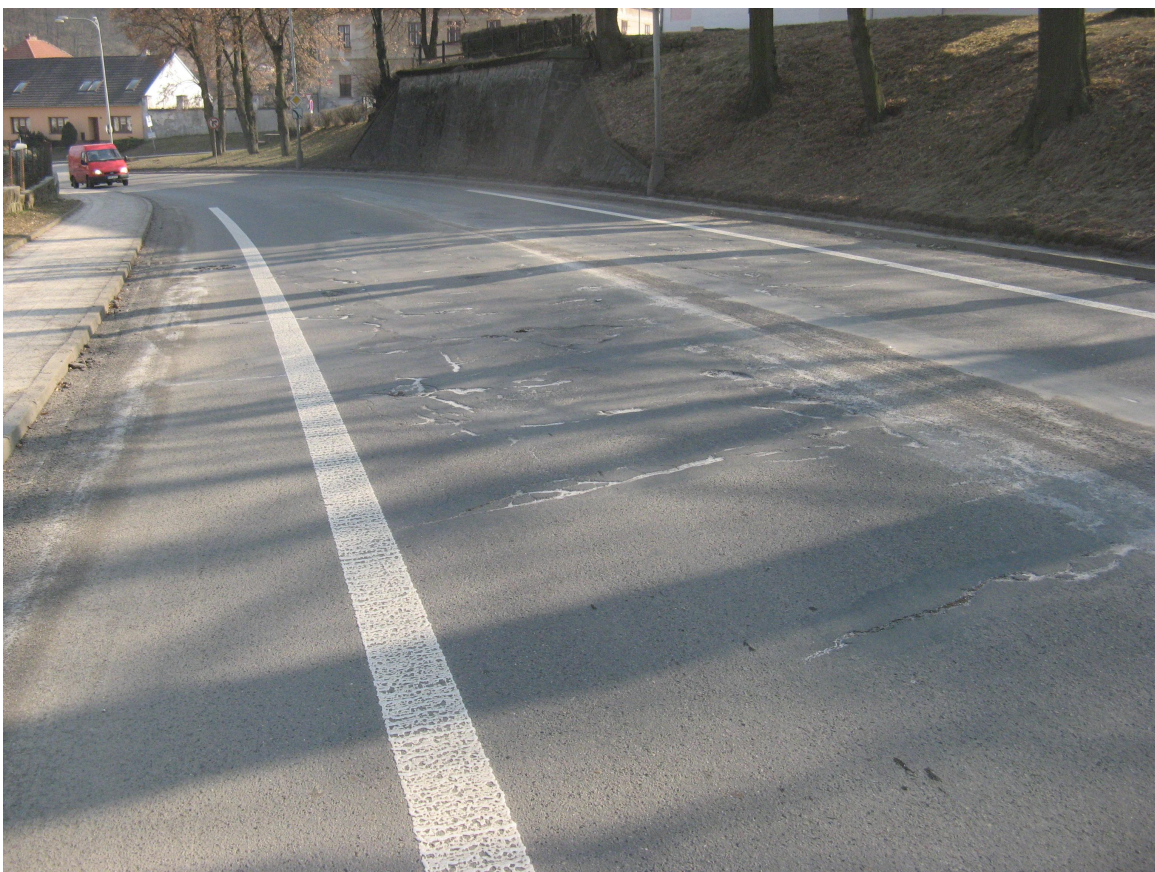
F16, km 44,790
Mozaikové trhliny, rozvětvené nepravidelné trhliny, výtluky.

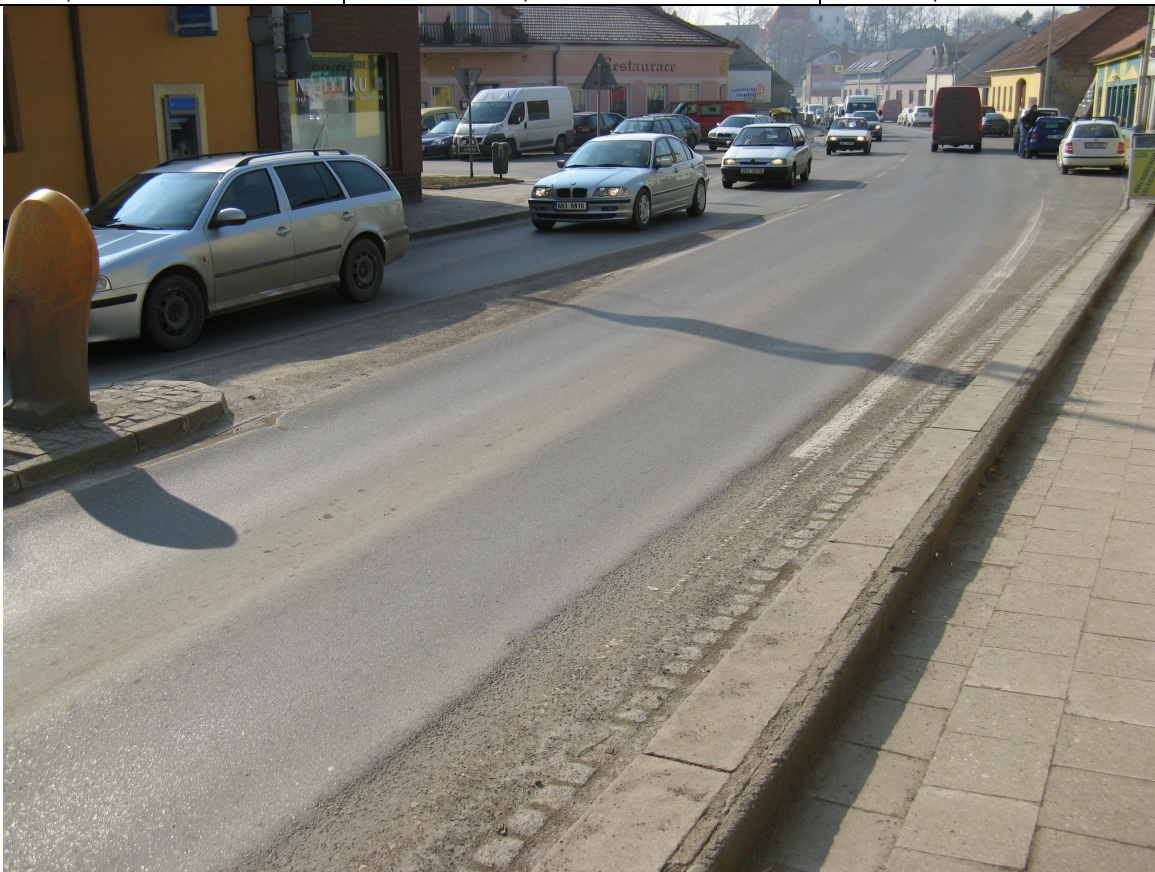
F24, km 45,170
Vyjeté koleje.

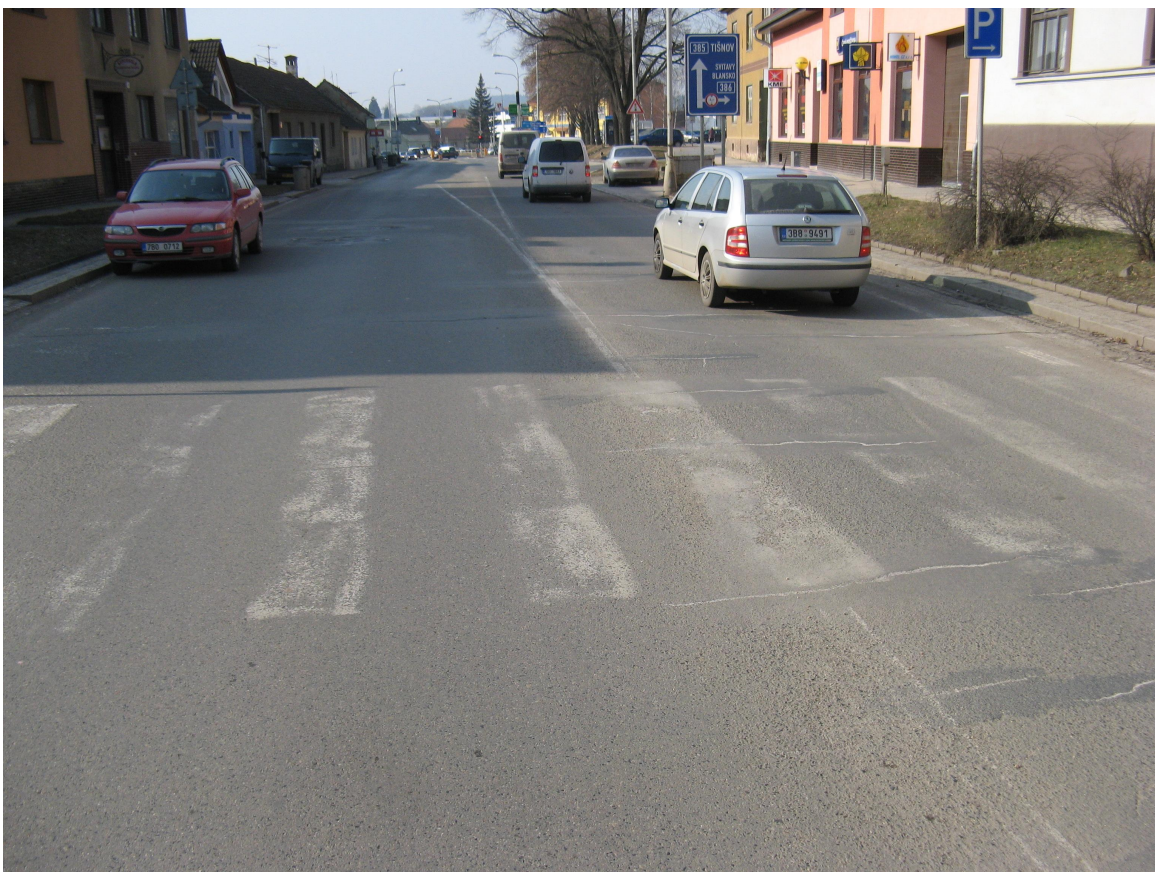
F31, km 45,440
Příčné široké trhliny.

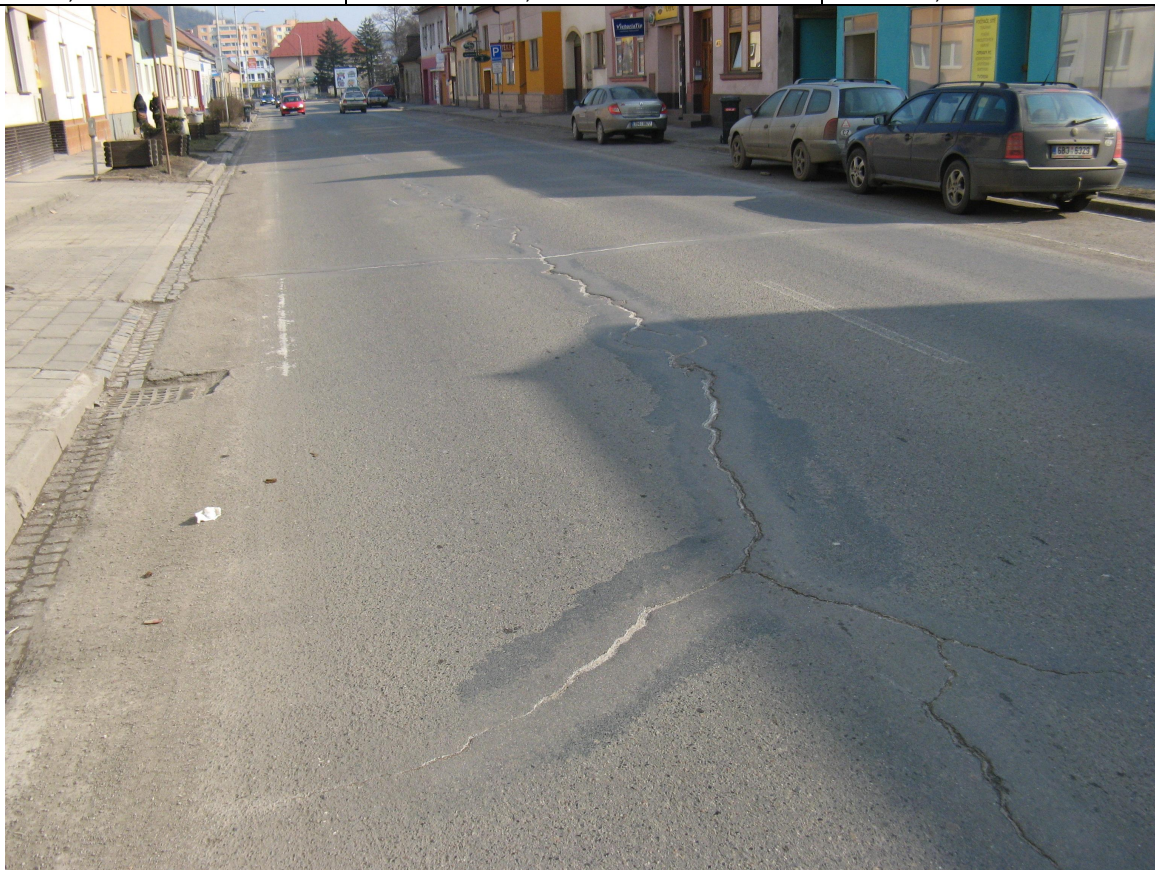
F33, km 45,550
Podélná rozvětvená trhlina.

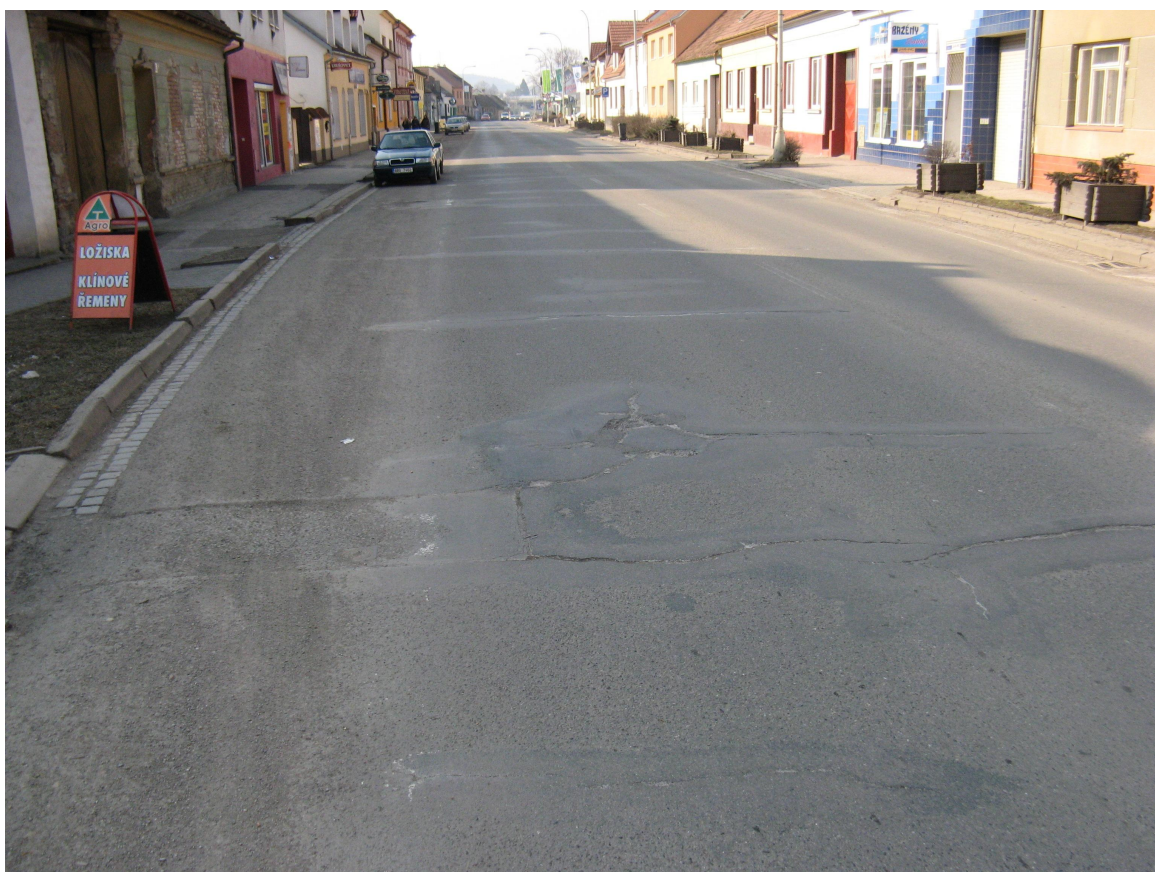
F37, km 45,680
Příčné rozvětvené trhliny s podélnými hrboly.

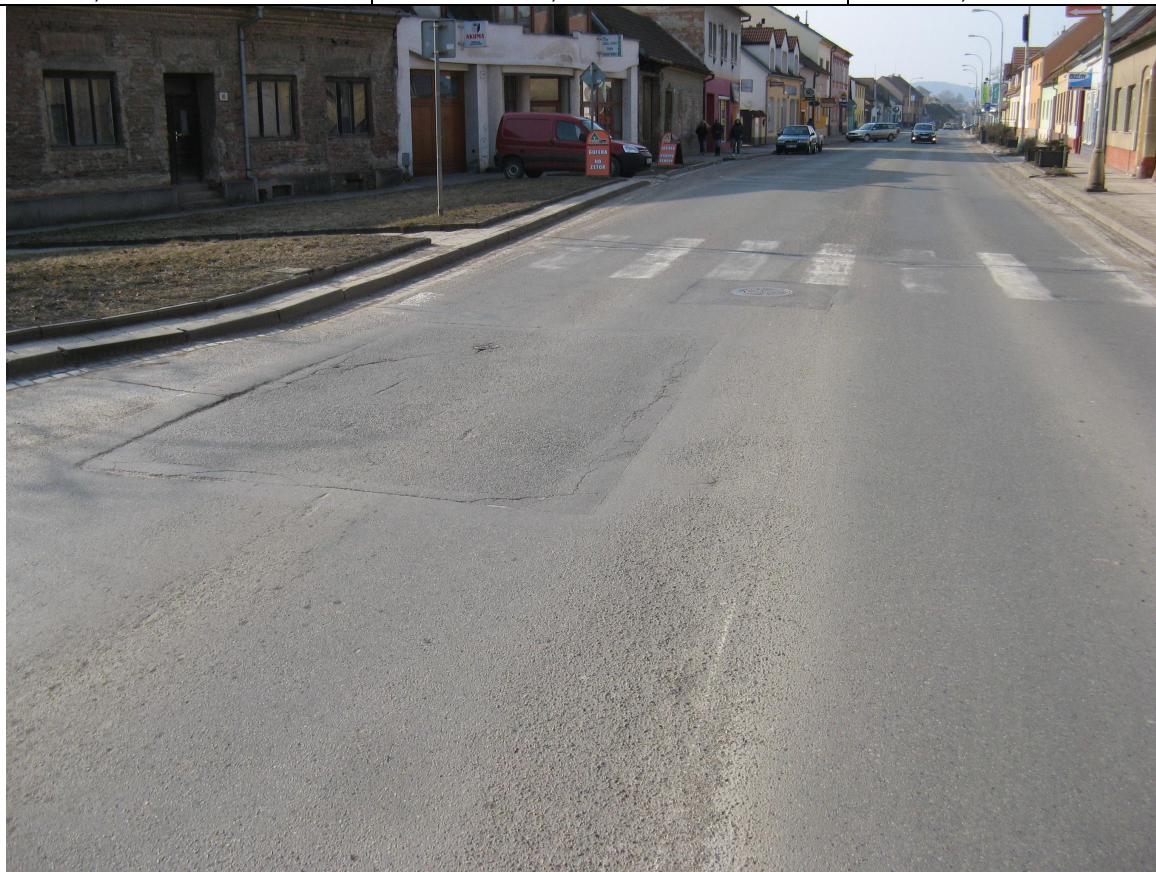
F40, km 45,710

Vysprávka s místním poklesem.

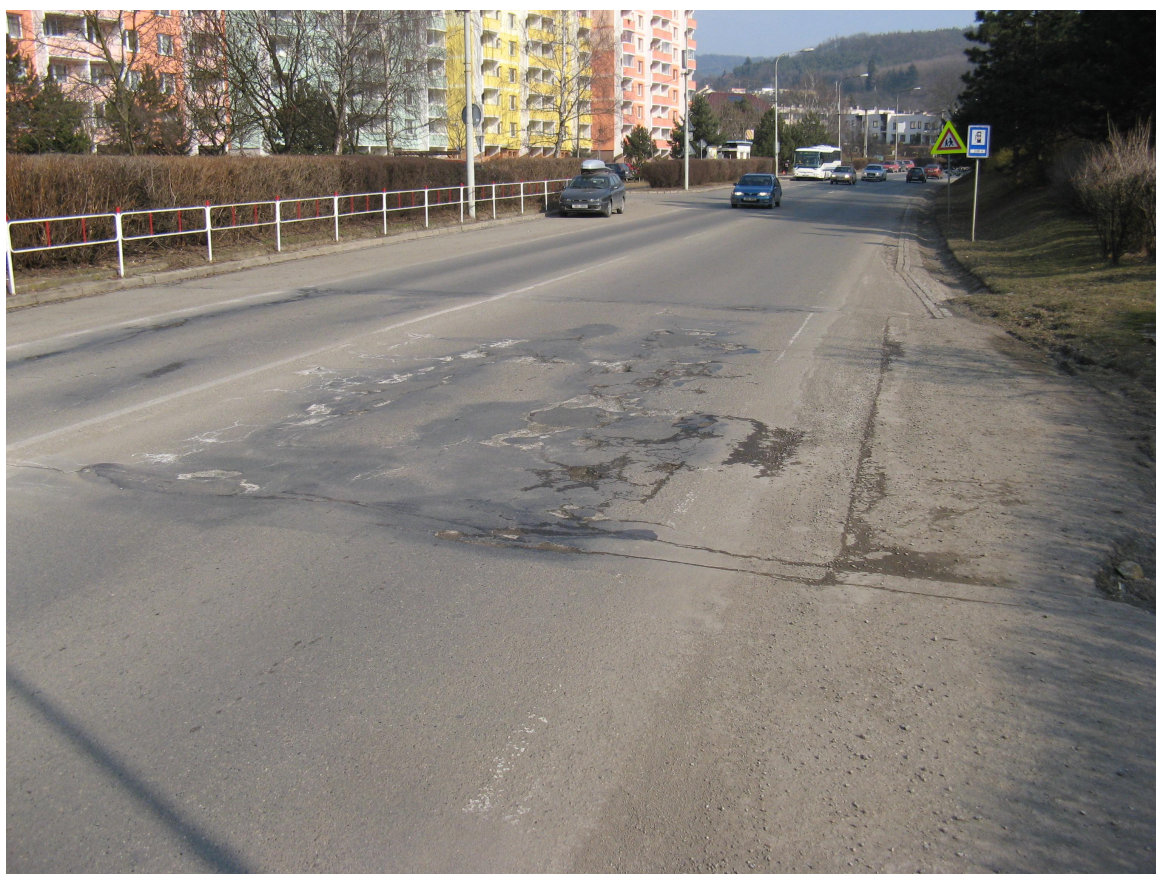
F42, km 45,865

Lokálně mozaikové trhliny, vysprávky, nepravidelné hrboly.

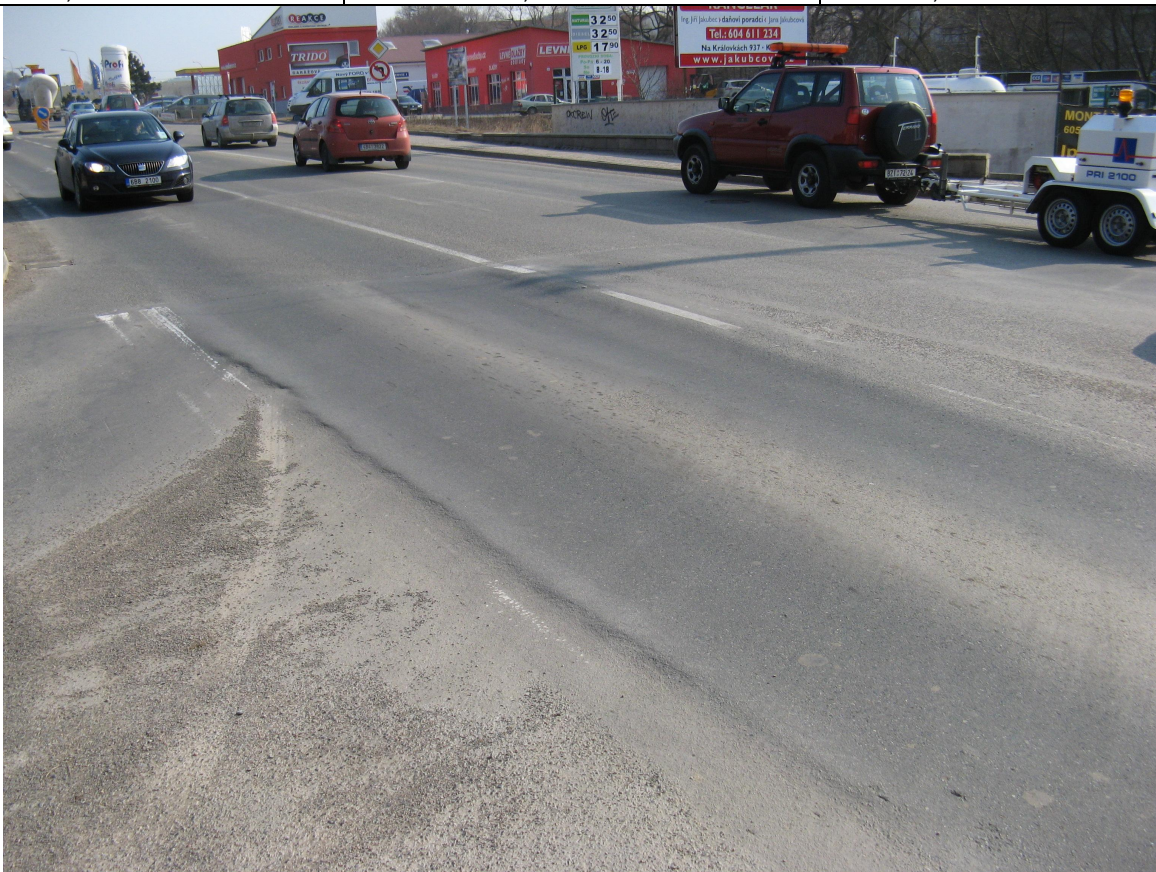
F53, km 46,200
Vyjeté koleje.

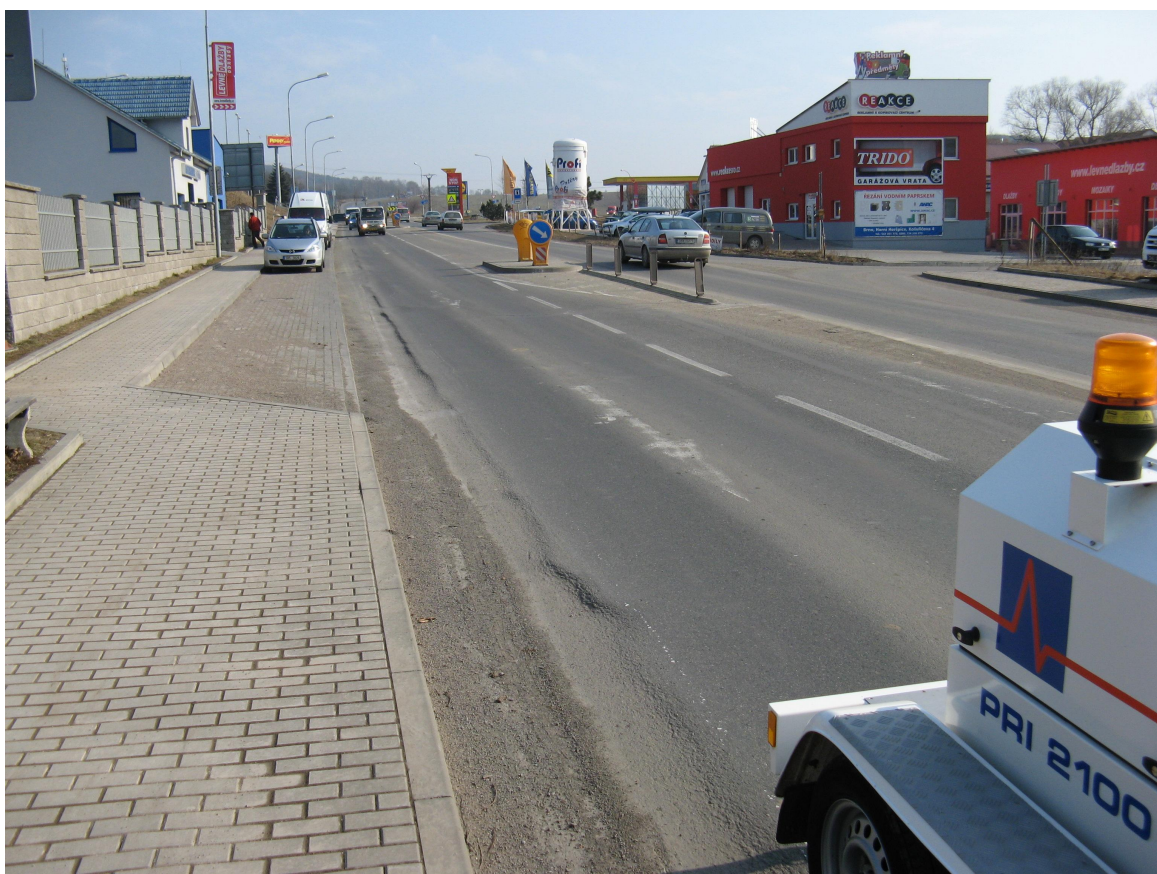
F56, km 46,230
Vyjeté koleje.
