PROSINEC 2017

Na základě výše uvedené objednávky provedl zhotovitel diagnostický průzkum vozovky na vybraném úseku silnice II/408 spočívající ve vizuální prohlídce s grafickým záznamem a fotodokumentací poruch, měření průhybů a posouzení únosnosti vozovky, jádrových vývrtech, vrtaných a kopaných sondách a

Název: Hranice kraje - Štítary
Silnice: II/408
Okres: Znojmo
Kraj: Jihomoravský
Začátek úseku: km 41,002 (UB 3322B002)
Konec úseku: km 48,621 (začátek obce Štítary)
Přerušení km 44,033 – 44,522 (intravilán obce Zálesí)
Délka úseku: 7,130 km

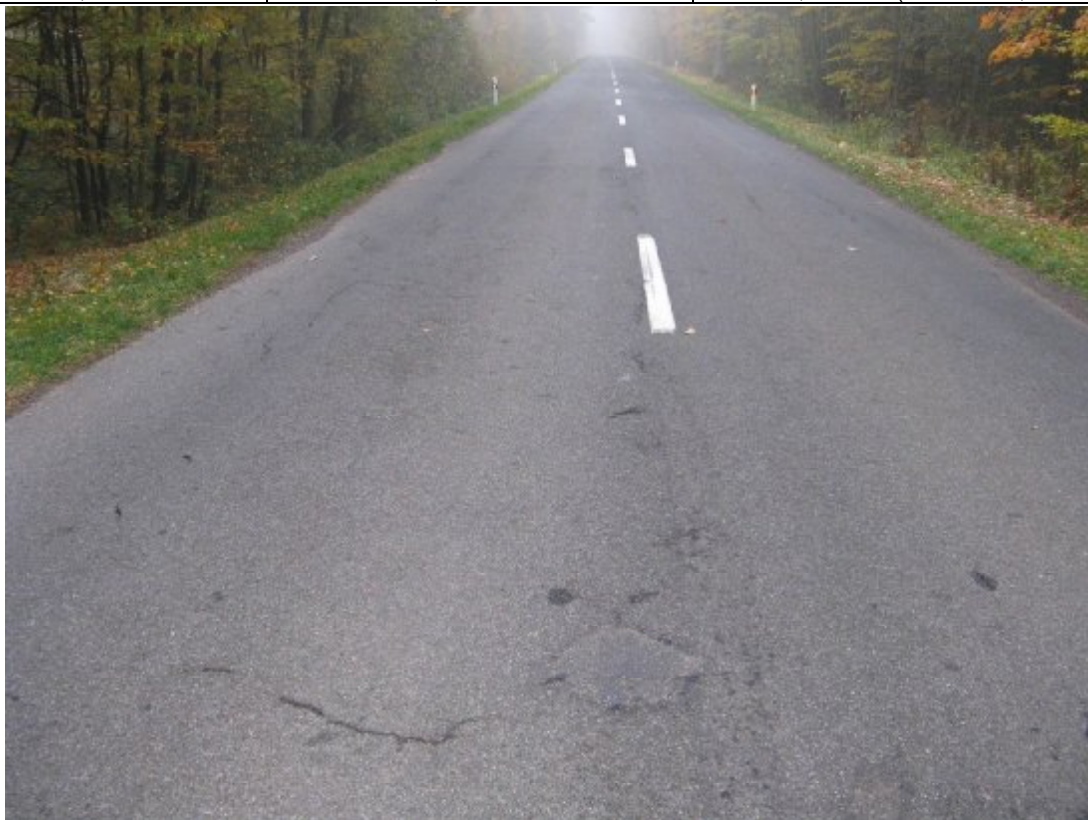
F03, km 41,260+

Mozaikové a drobné příčné a podélné trhliny, zvýšená nezpevněná krajnice.

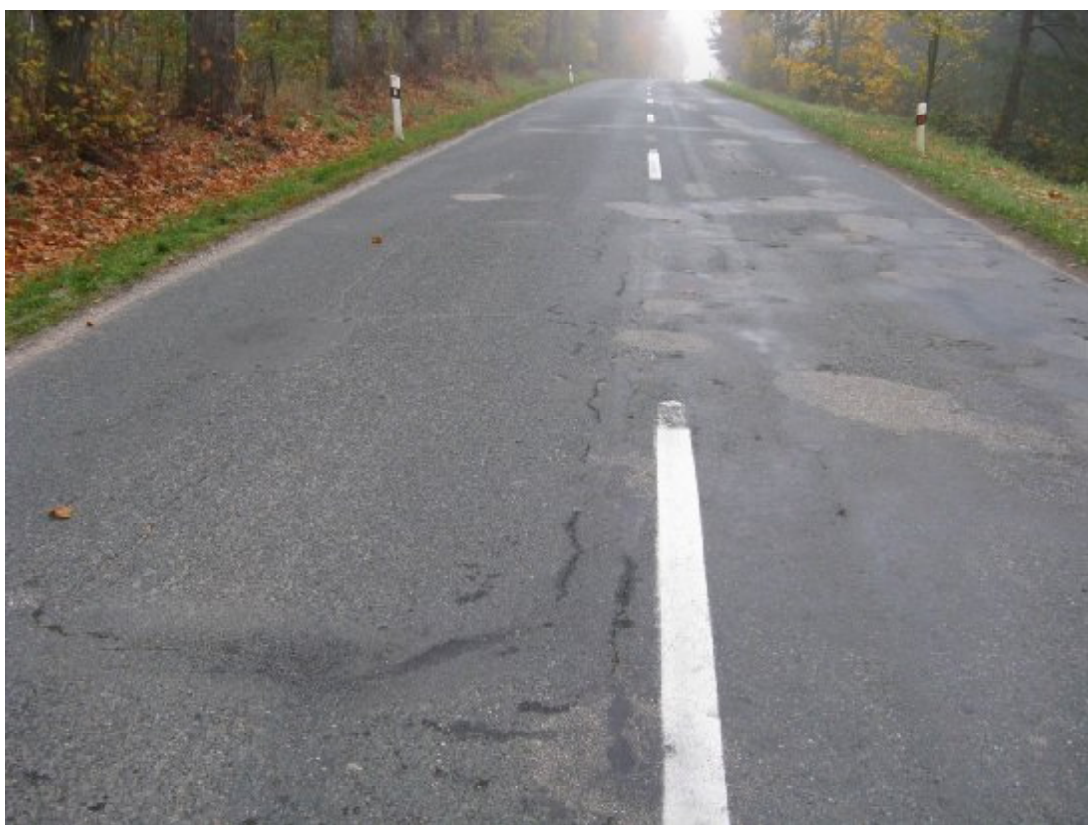
F13, km 42,510+

Mozaikové, příčné, podélné a nepravidelné rozvětvené trhliny, vysprávkky, nepravidelné hrboly, zvýšená nezpevněná krajnice.

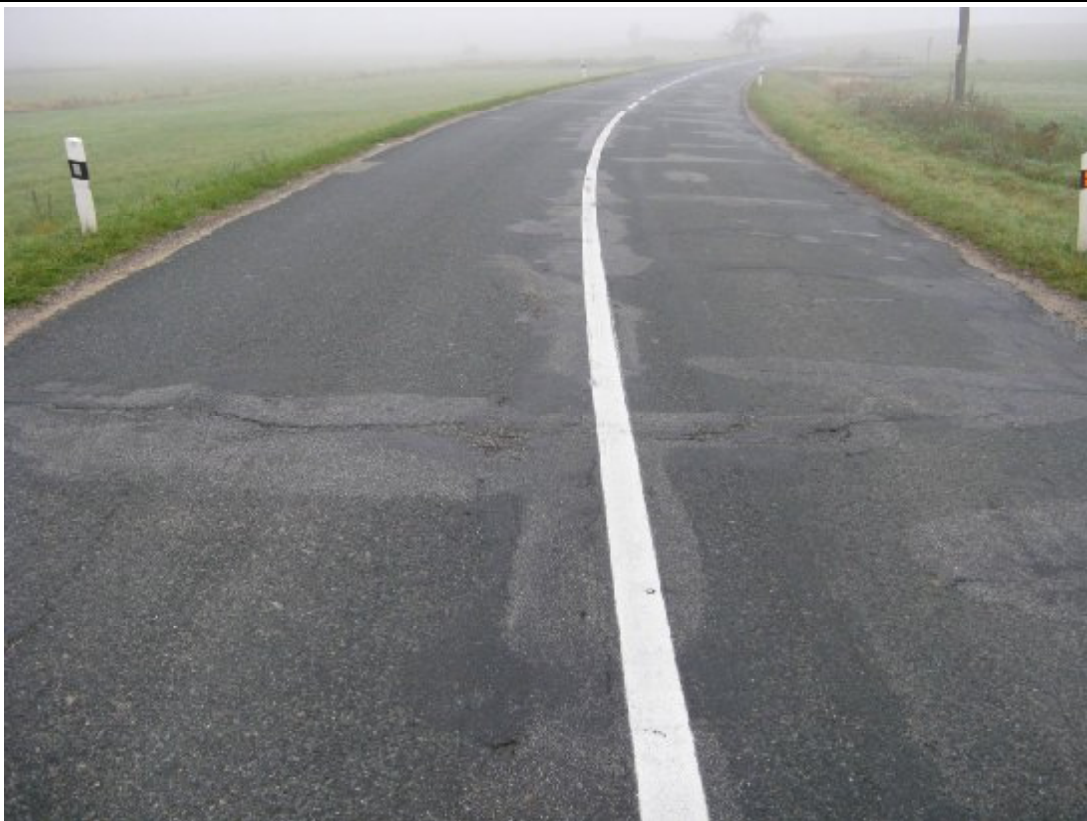
F24, km 44,000-

Mozaikové, příčné, podélné a nepravidelné rozvětvené trhliny, vysprávkky, nepravidelné hrboly, zvýšená nebezpečná krajnice.

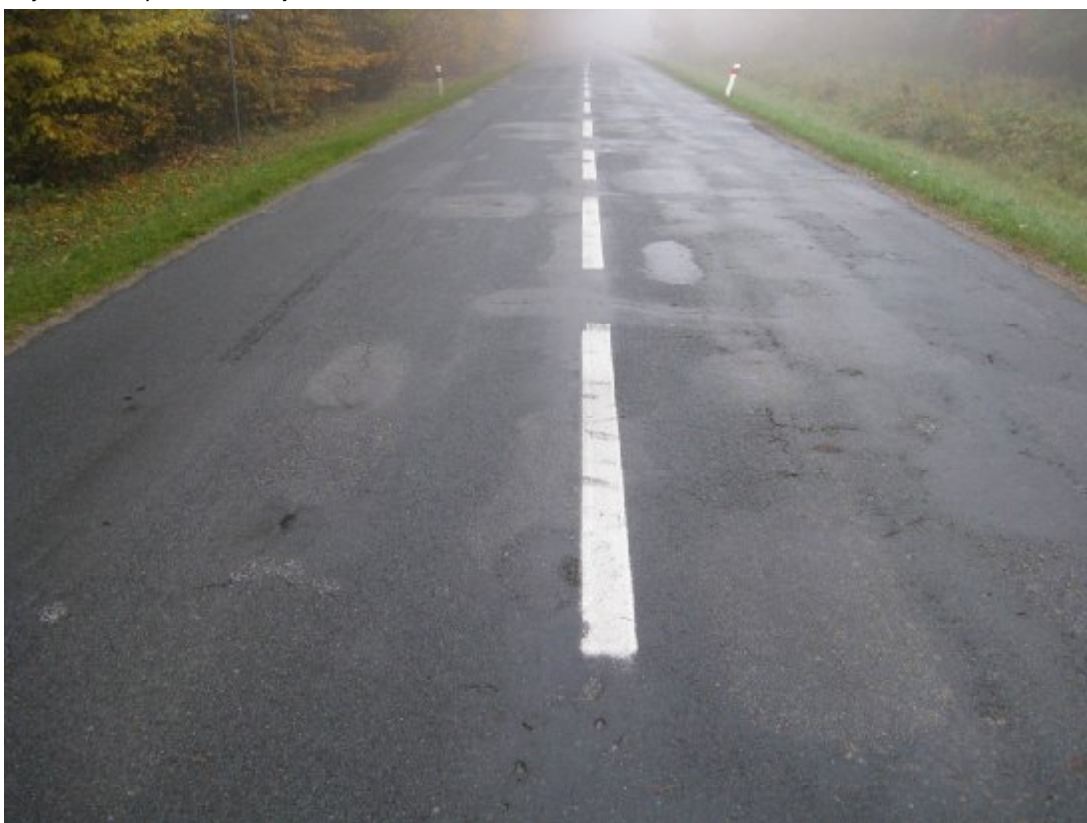
F35, km 45,750-

Mozaikové, příčné, podélné a nepravidelné rozvětvené trhliny, vysprávkky, nepravidelné hrboly, zvýšená nebezpečná krajnice.

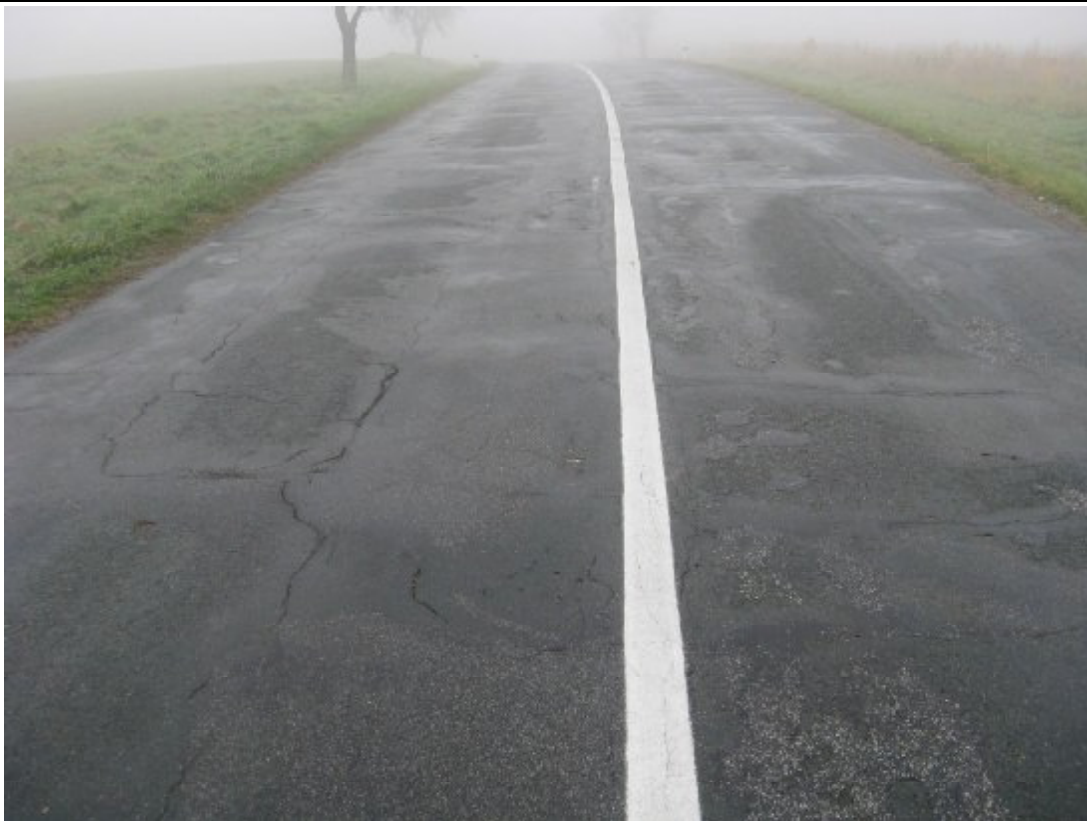
F46, km 47,010+

Mozaikové, příčné, podélné a nepravidelné rozvětvené trhliny, vysprávkky, nepravidelné hrboly, zvýšená nezpevněná krajnice.

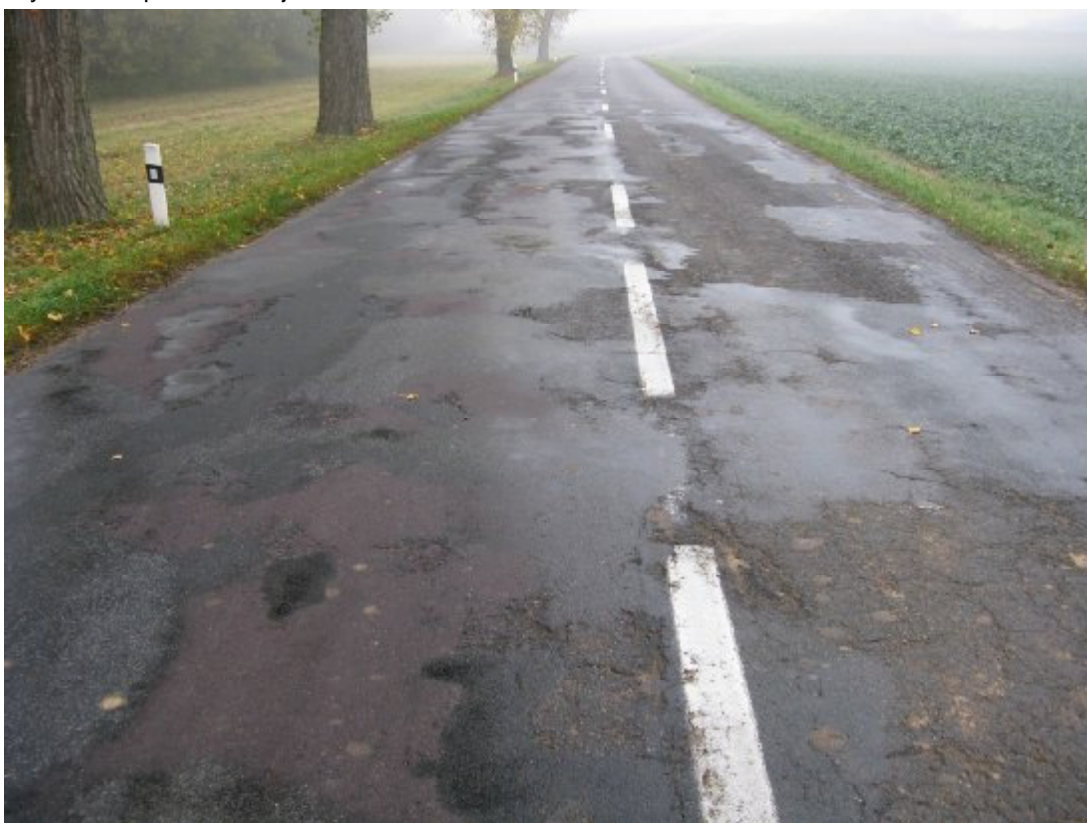
F55, km 48,250-

Mozaikové, příčné, podélné a nepravidelné rozvětvené trhliny, vysprávkky, nepravidelné hrboly, zvýšená nezpevněná krajnice.
