akce : Ubytovací objekt, Vídeňská 48, Mikulov na Moravě  
stupeň : Statický posudek  
objednatel : Gymnázium a střední odborná škola Mikulov, příspěvková organizace, Komenského  
273/7, 692 16 Mikulov

přílohy - obsah : **Statický posudek – poruchy na ubytovacím objektu, Vídeňská 48, Mikulov**

datum zpracování : leden 2019  
zakázkové číslo : 2019/001

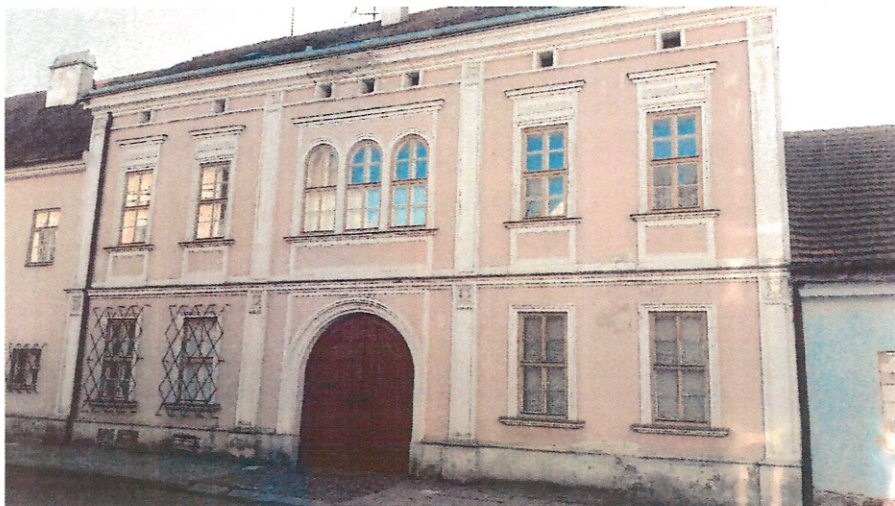
Obr. 2 – pohled z ulice – empírová část stavby

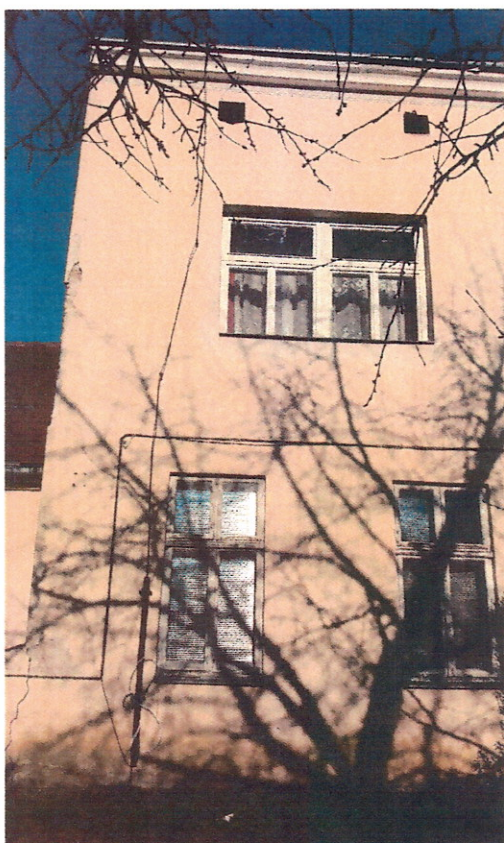
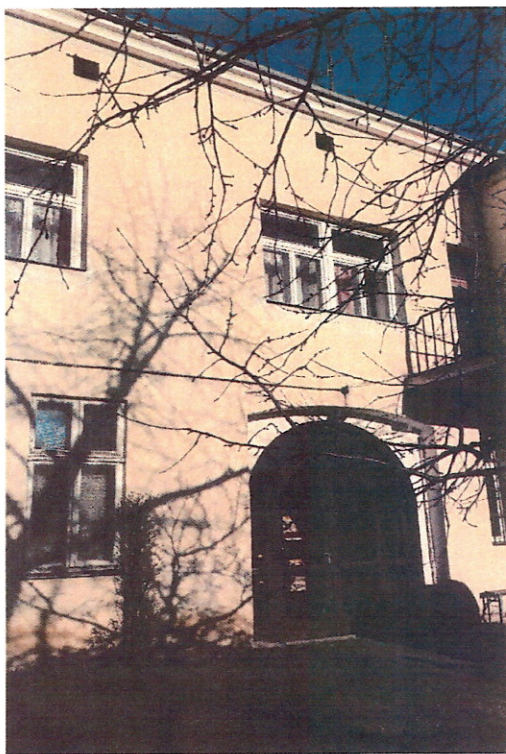
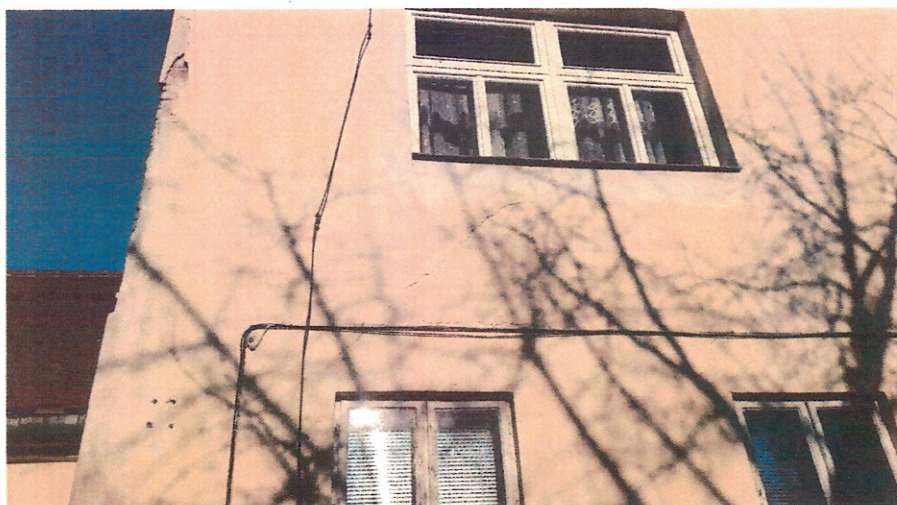
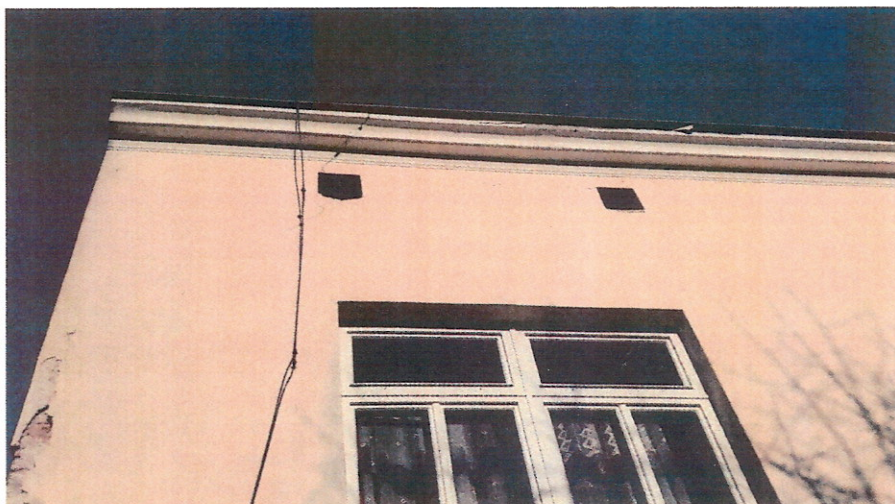
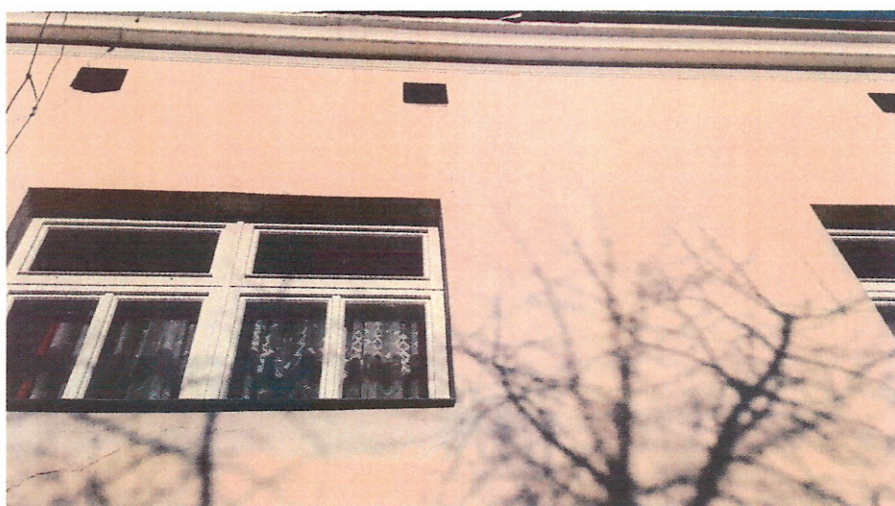
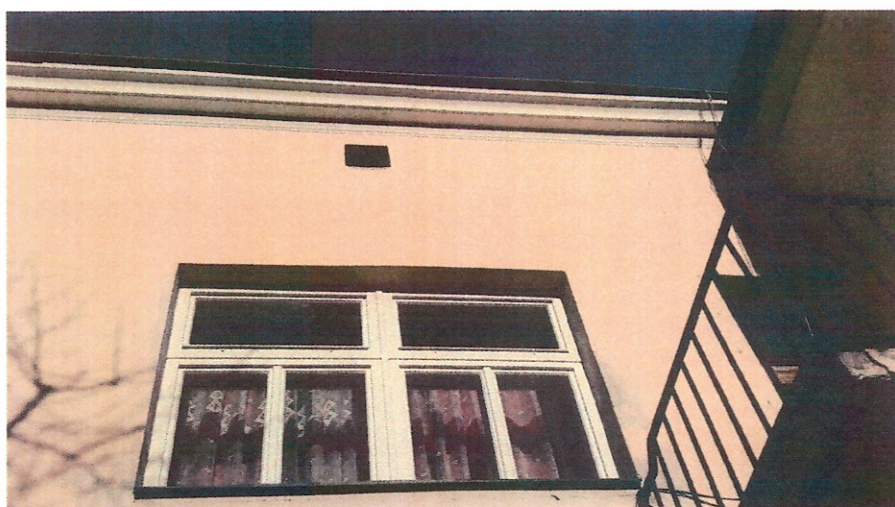
Při prohlídce byla prohlédnuta část stavby ubytovacího objektu, která byla postavena v první polovině 19. století. Jedná se o západní empírovou část ubytovacího objektu. V této empírové stavbě se vyskytují trhliny, které se po opravě omítky znovu objevují. Tyto trhliny se objevují v příčných stěnách mezi pokoji ve 2. NP a dále v obvodové stěně orientované do nádvoří. Trhliny na fasádě mají šikmý směr a procházejí přes okenní otvory. Trhliny na

Obr. 3 – pohled na dvorní obvodovou stěnu

Obr. 4 – pohled na dvorní obvodovou stěnu

Obr. 5 – pohled na dvorní obvodovou stěnu

Obr. 6 – pohled na dvorní obvodovou stěnu

Obr. 7 – pohled na dvorní obvodovou stěnu

Obr. 8 – pohled na dvorní obvodovou stěnu

Trhliny v příčných stěnách a trhliny ve dvorní obvodové stěně vznikají v důsledku dosedání části úseku dvorní stěny. Trhliny v obvodové stěně vyznačují svojí polohou a orientací trhlin na úsek, ve kterém dochází k dodatečnému sedání.

Z prohlídky vyplývá, že bude nutné provést technická opatření u dvorní obvodové stěny. V úseku, ve kterém dochází k sedání bude potřeba provést stabilizaci základu pomocí soustavy vrtaných mikropilot. Tyto mikropiloty budou s původním základem propojeny pomocí betonového základového prahu, aby bylo zajištěno přenesení zatížení na mikropiloty a tím bylo provedeno stabilizování základu.

Trhliny pak budou sešity sponami z helikální výztuže. Výztuž bude ukotvena ve zdivu pomocí vrtů a kotevní zálivky anebo je možné spony aplikovat do mělkých drážek do zdiva.

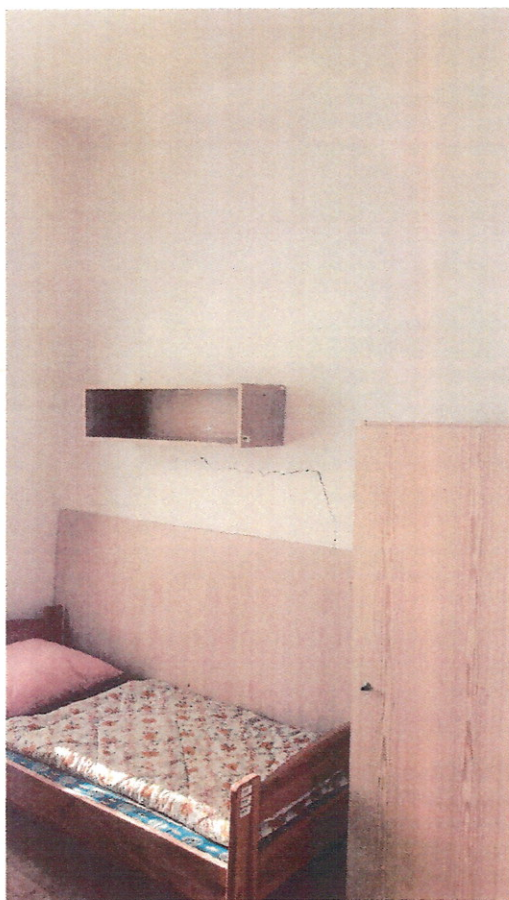
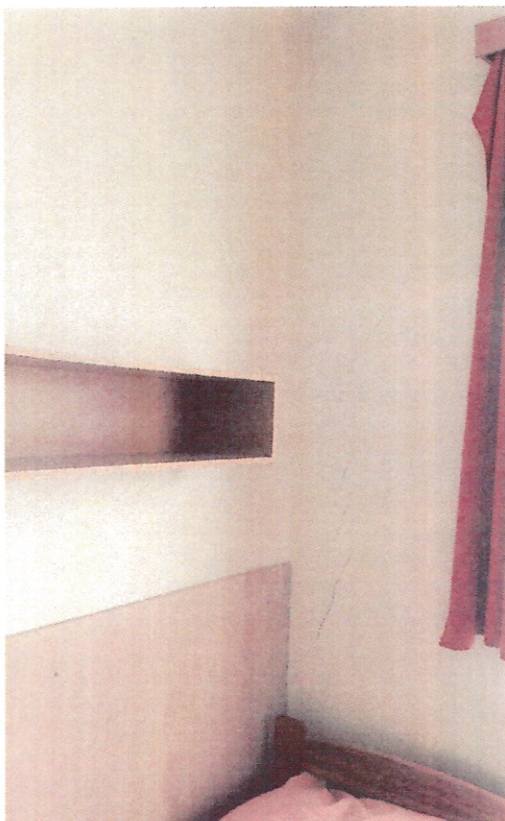
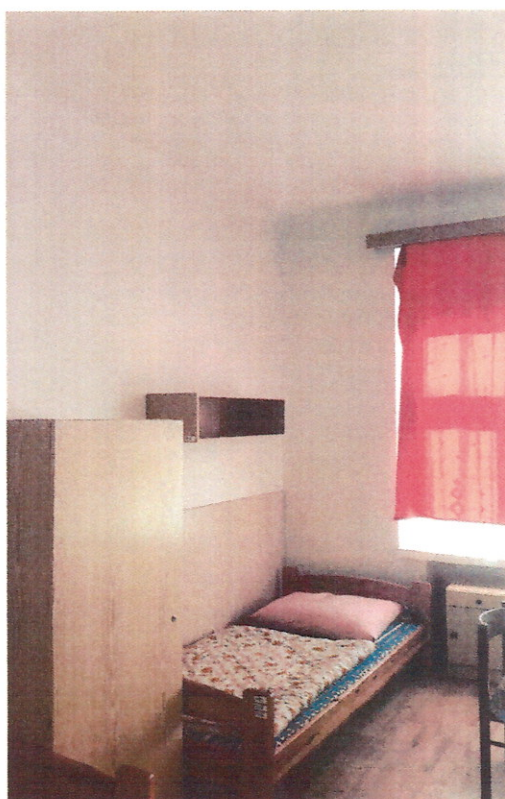
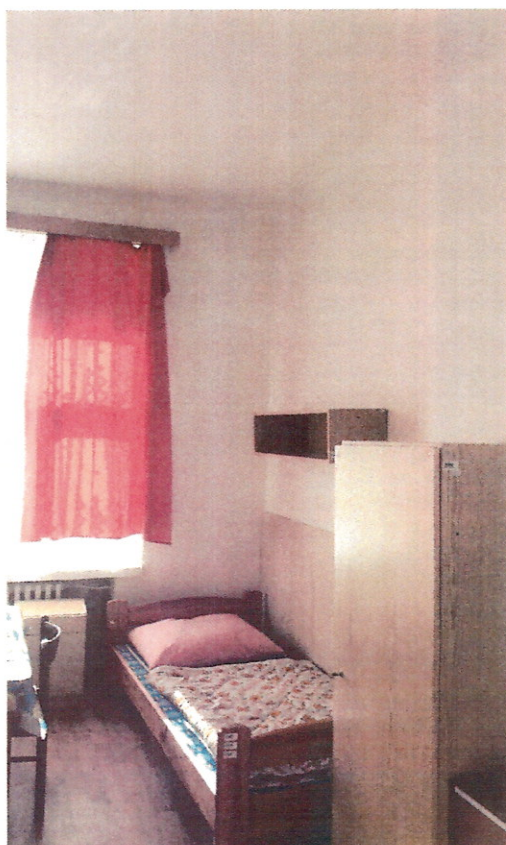
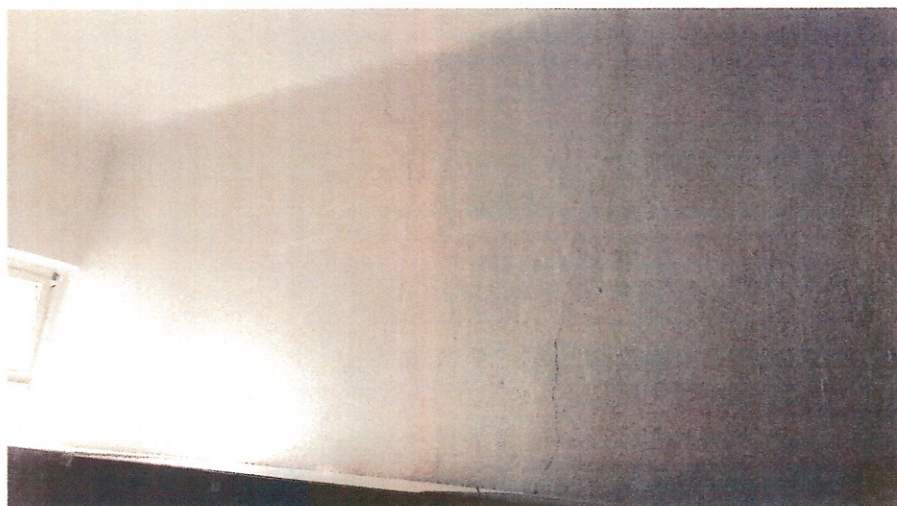
vnitřních stěnách v blízkosti dvorní obvodové stěny se po opravě znovu prorýsují přes opravenou omítku a malbu.

Obr. 9 – pohled na trhliny příčných stěnách ve 2. NP

Obr. 10 – pohled na trhliny příčných stěnách ve 2. NP

Obr. 11 – pohled na trhliny příčných stěnách ve 2. NP

Obr. 12 – pohled na trhliny příčných stěnách ve 2. NP

Obr. 13 – pohled na trhliny příčných stěnách ve 2. NP

Na vnitřních omítkách jsou viditelné stopy po opravě po zatmělení trhlinek. Je tedy zřejmé, že k dosedání dochází již delší dobu.
