ZKRÁCENÝ DIAGNOSTICKÝ PRŮZKUM

mostního objektu ev.č. 0462-014 přes železniční trať SŽDC  
na silnici II/0462 v obci Vyškov

most přes železnici  
ve městě Vyškov

Brno, duben 2013

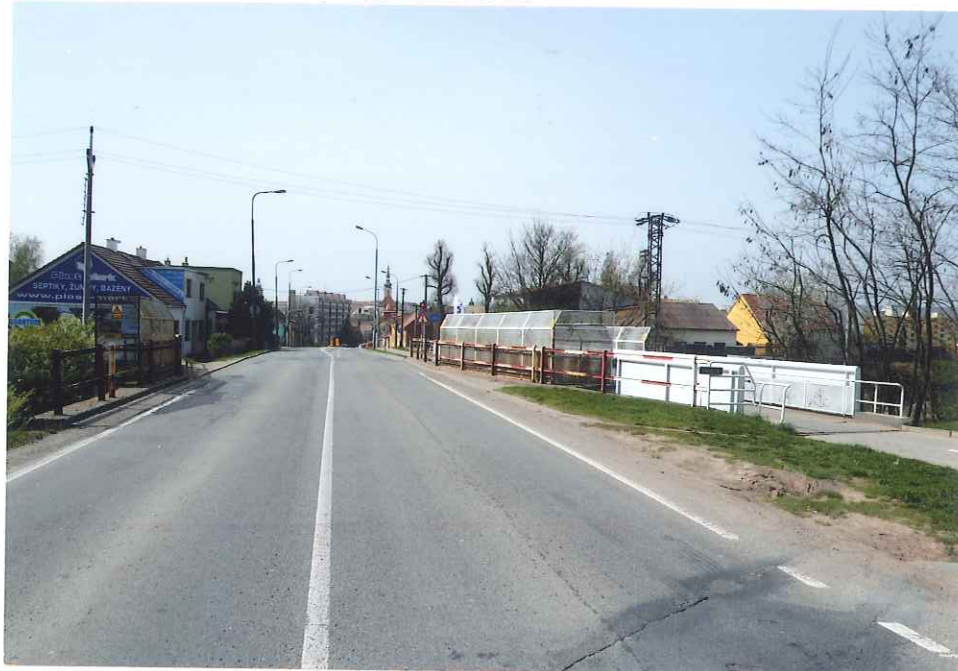
Obr.B57-001 Průhled osou převáděné komunikace silnice č. 0462. Pohled od Prostějova k Vyškovu,

- vlevo je strana nezamyslická, vpravo brněnská podle směru železniční tratě,
- silnice je na mostě ve velmi dlouhé přímé,
- most není správně umístěn v trase. Měl by mít šikmost pravou, ve skutečnosti je na železniční trať kolmý,
- před mostem vpravo a za mostem vlevo jsou plochy nevyužité pro vozovku. Vpravo od mostu je lávka pro pěší a cyklisty.

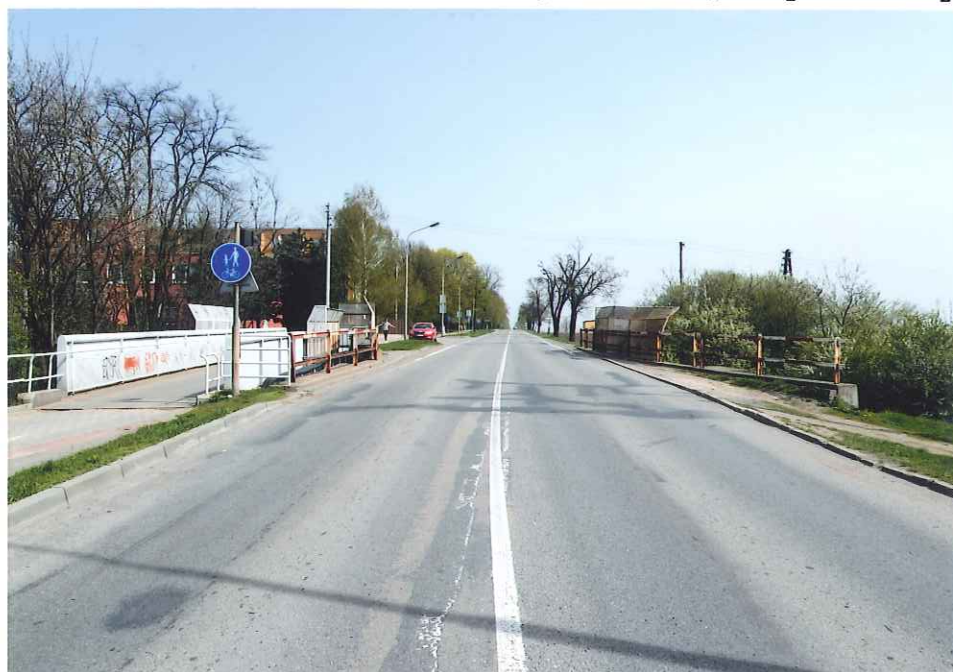
Obr.B57-002 Průhled osou převáděné komunikace, silnice č. 0462. Pohled od Vyškova k Prostějovu,

- vlevo je strana brněnská, vpravo nezamyslická podle směru železniční tratě,
- vyosení dělicí čáry je zaviněné řadícími pruhy za mostem (na obrázku dole),
- ostatní viz obr. B57-001. Levá strana je na obrázku vpravo a naopak.

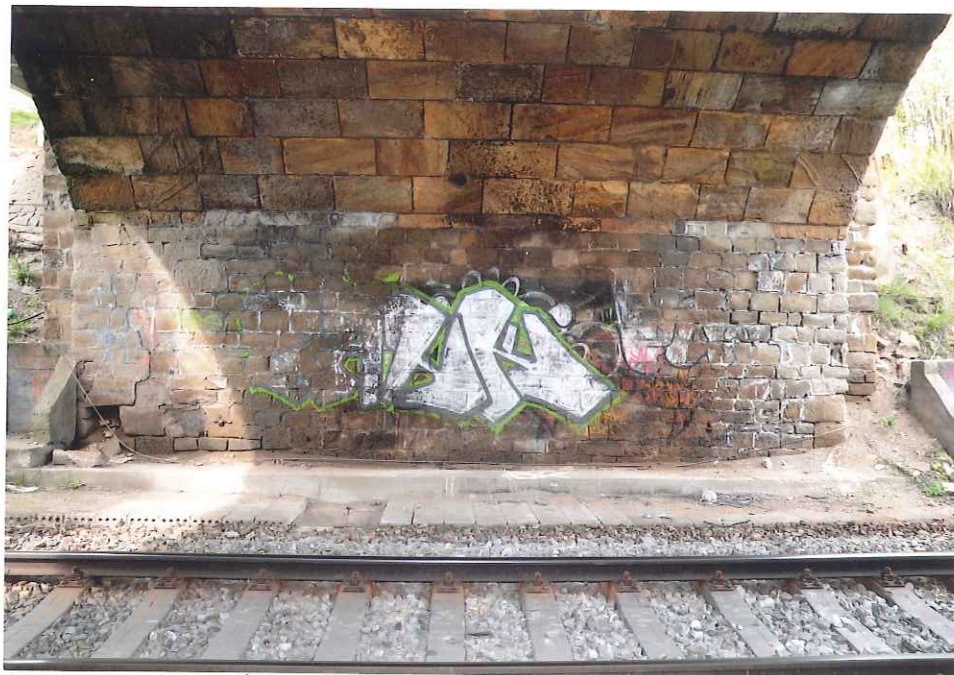
Obr.B57-049 První podpěra, prostějovská opěra. Pohled od druhé opěry k Prostějovu,

- nepravidelné řádkové zdivo opěry z kamenů světlých (žlutý pískovec) i tmavých (šedý pískovec) je o řád drobnější než kvádry klenby,
- pravý konec opěry (na obr. vlevo) je poškozen trhlinou š. 3 mm a dole jediným vypadlým kamenem na objektu, viz obr. B57-028,
- levý konec (na obr. vpravo) je postižen jen vyprázdněním spár a větráním, viz obr. B57-007 a B57-025.

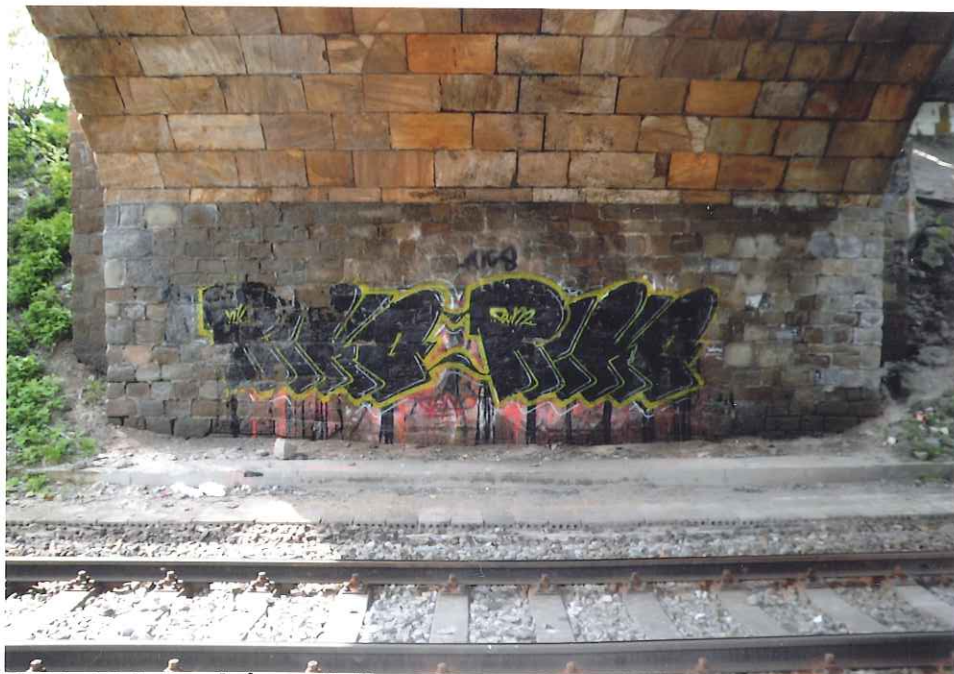
Obr.B57-006 Druhá podpěra, vyškovská opěra. Pohled od první opěry k Vyškovu,

- nepravidelné řádkové zdivo opěry z kamenů světlých (žlutý pískovec) i tmavých (šedý pískovec) je o řád drobnější než kvádry klenby,
- pravý konec opěry je poškozen trhlinami, viz obr.B57-031 a B57-032 levý konec jen vyprázdněním spár, viz obr.B57-029.

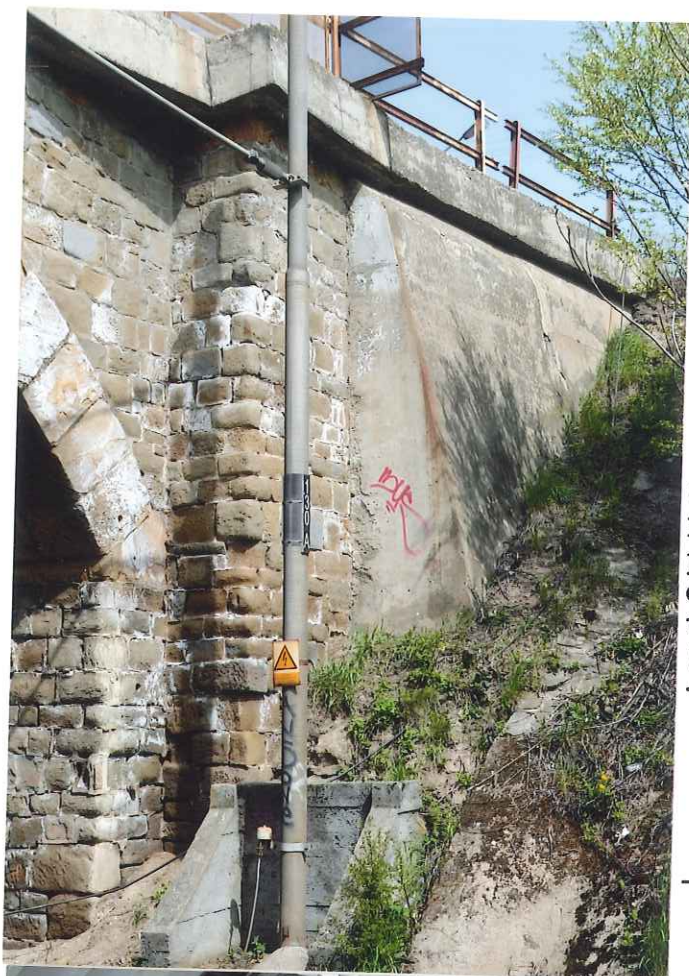
Obr.B57-007

- za podpěrou troleje je polosloup mezi levým čelem první opěry a navazujícím křídlem. To zesíleno přibetonávkou se skloněným lícem,
- svah zpevněn jen částečně strmým svahovým skluzem.

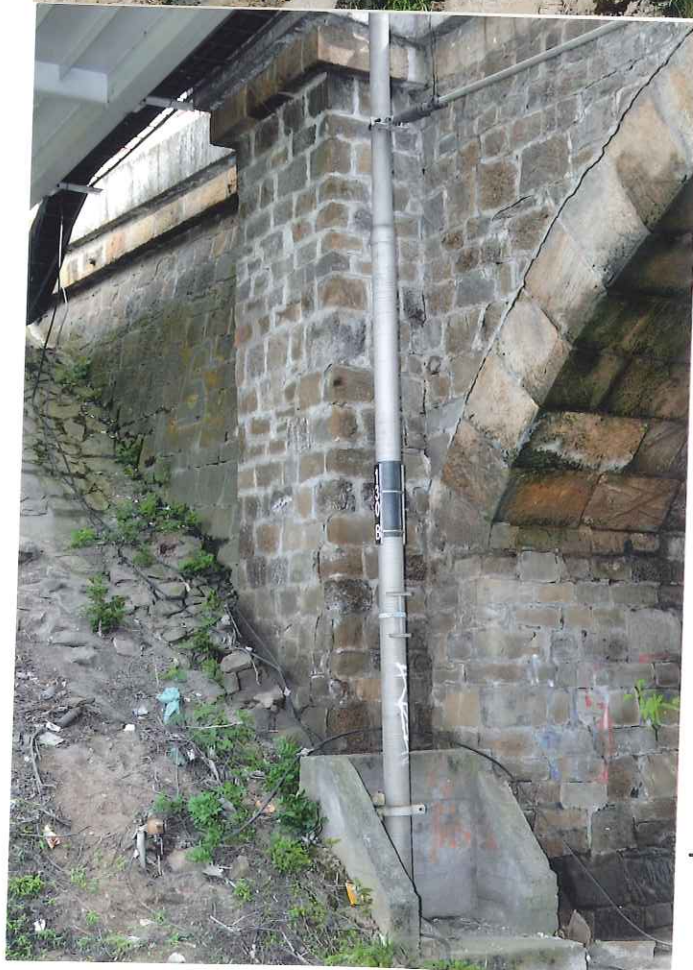
Obr.B57-008

- za podpěrou troleje je polosloup mezi pravým čelem první opěry a navazujícím křídlem. V patě klenby, na jejím podhledu a polosloupě jsou patrné průsaky. Trhliny viz obr. B57-026 a B57-027,
- svah zpevněn dole zbytky původní dlažby, nahoře novější dlažbou pod lávkou.

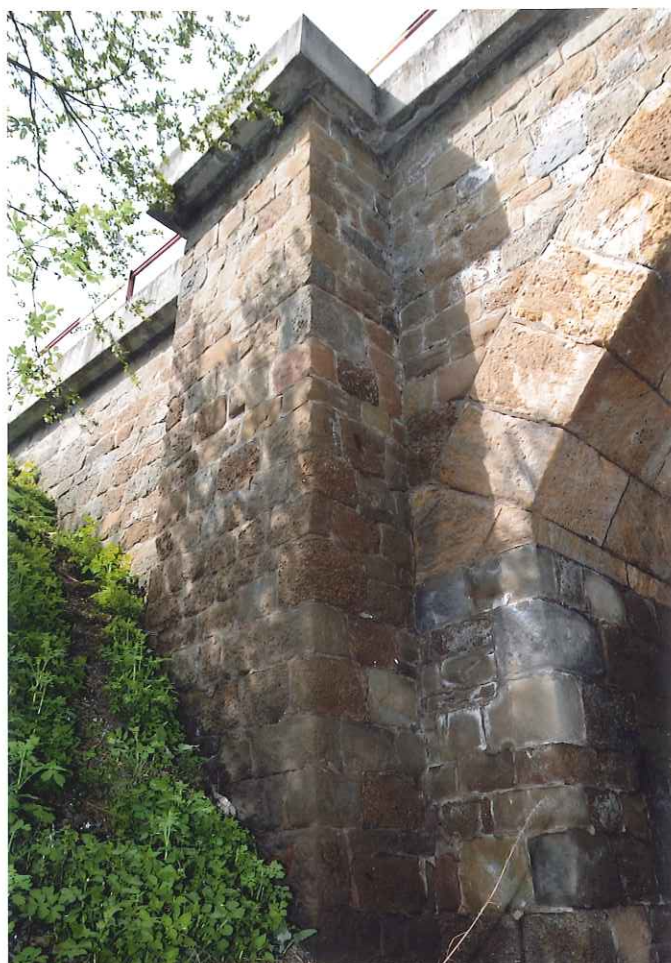
Obr.B57-009

- polosloup mezi levým čelem druhé opěry a navazujícím křídlem,
- strmý svah při křídle není zpevněn, sesouvá se,
- v těchto místech není na spodní stavbě patrné zatékání a také žádné trhliny. Jen výprázdňené spáry na konci opěry a výkvěty.

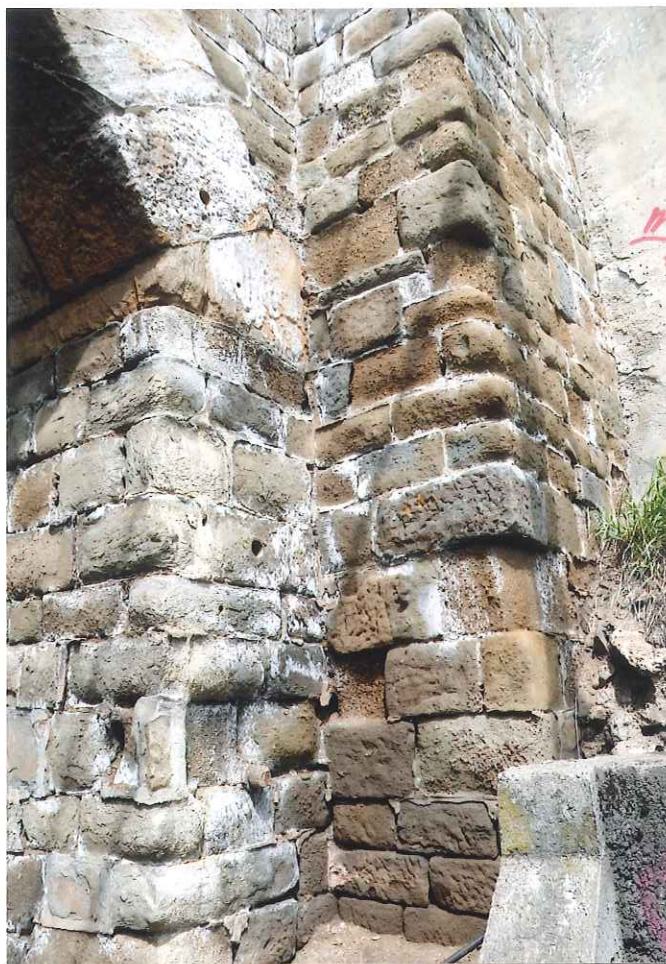
Obr.B57-025

Levý konec 1. opěry, její čelo a polosloup před napojením přilehlého křídla. Pohled k Prostějovu,  
- silné větrání líců kamennů, vyprázdnění spár,  
- na čele 1. opěry nezaopravené otvory po vývrtech.

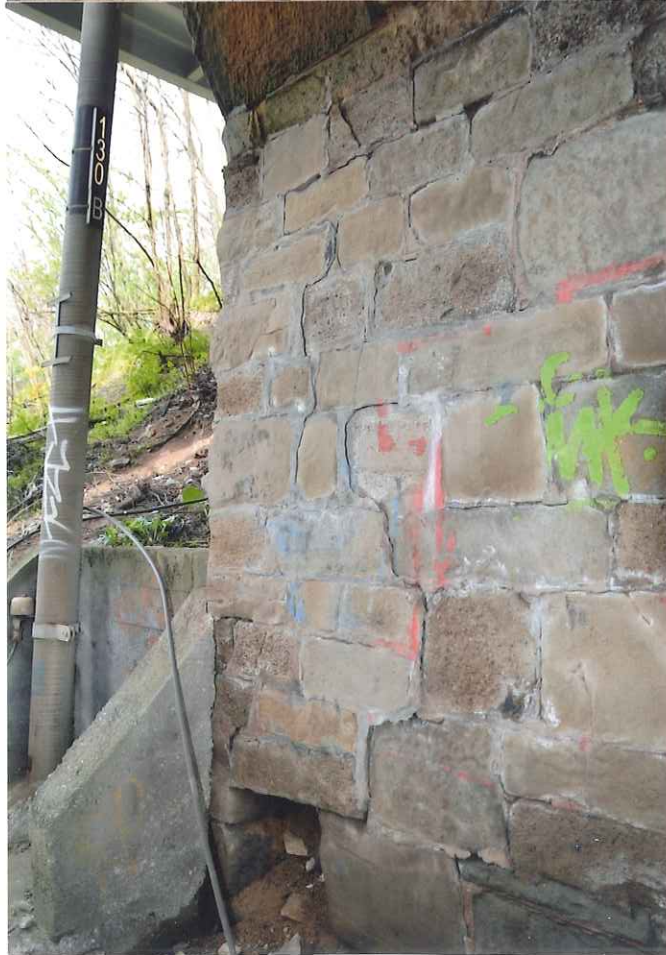
Obr.B57-026

Pravý konec 1. opěry. Pohled k Brnu a Prostějovu,  
- trhlinka š. 3 mm oddělující čelo opěry od jejího jádra, vyprázdněné spáry,  
- dole jediný uvolněný a vypadnutý kámen na objektu. Za ním zdivo z lomového kamene, pravděpodobně jako náhrada hluboce poškozeného kamene lícního, viz obr. B57-028.

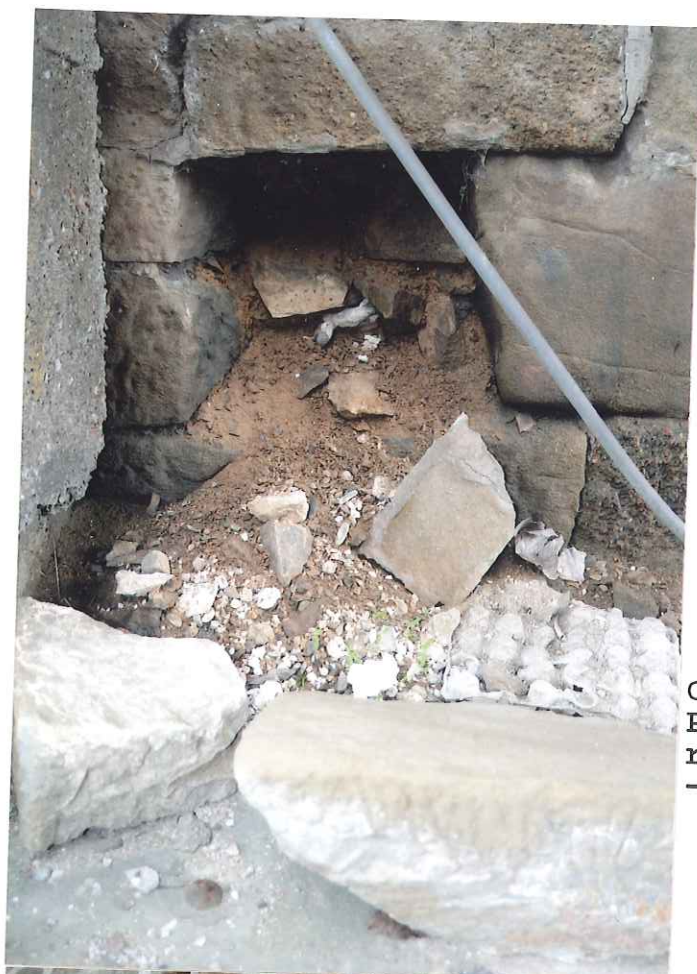
Obr.B57-028

Pata pravého konce 1. opěry. Pohled k Prostějovu,  
- jediný uvolněný a vypadnutý kámen na objektu. Za ním zdivo z lomového kamene, pravděpodobně jako náhrada hluboce poškozeného kamene lícního.

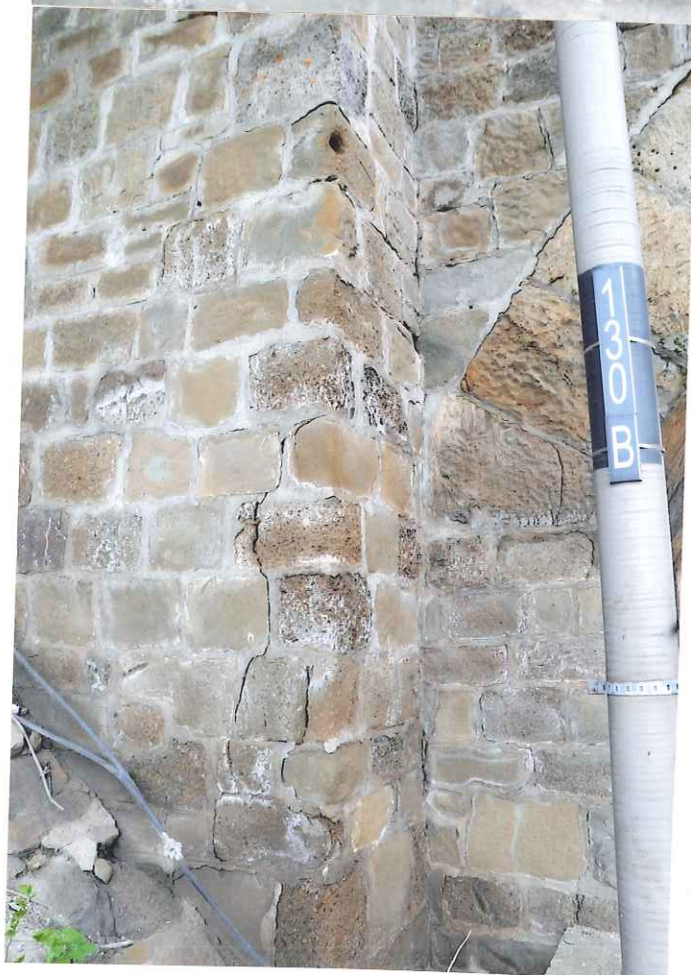
Obr.B57-027

Pravé čelo 1. opěry a polosloup nalevo od něj. Pohled k Prostějovu a Nezamyslicím,  
- trhlina š. 4 mm přechází na polosloup nepřímo z klenby.

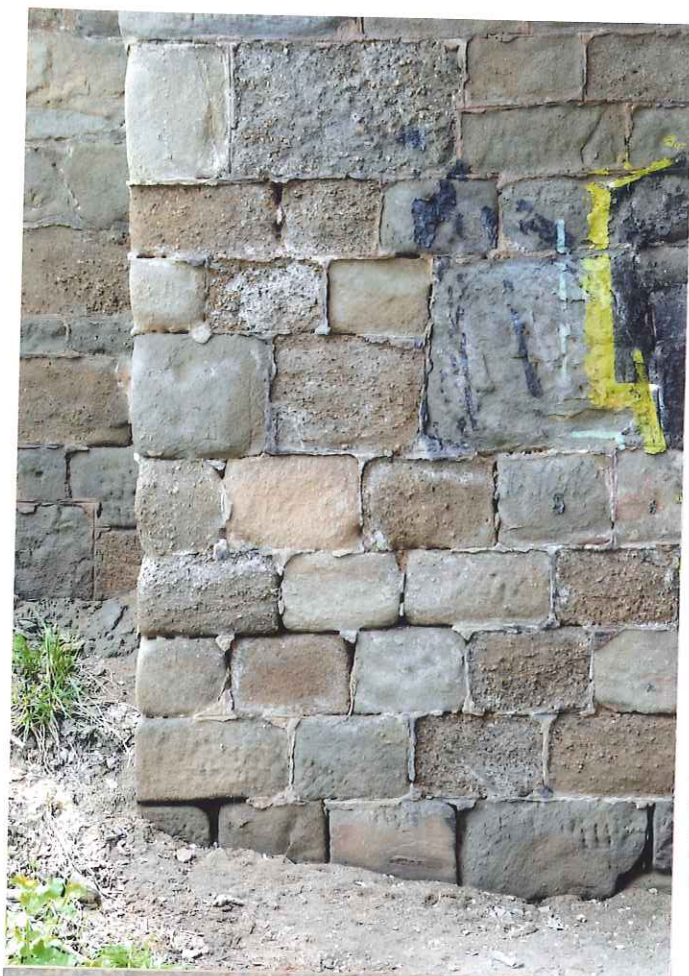
Obr.B57-029

- vyprázdnění spár ve zdivu. Trhliny zde zatím nevznikly.

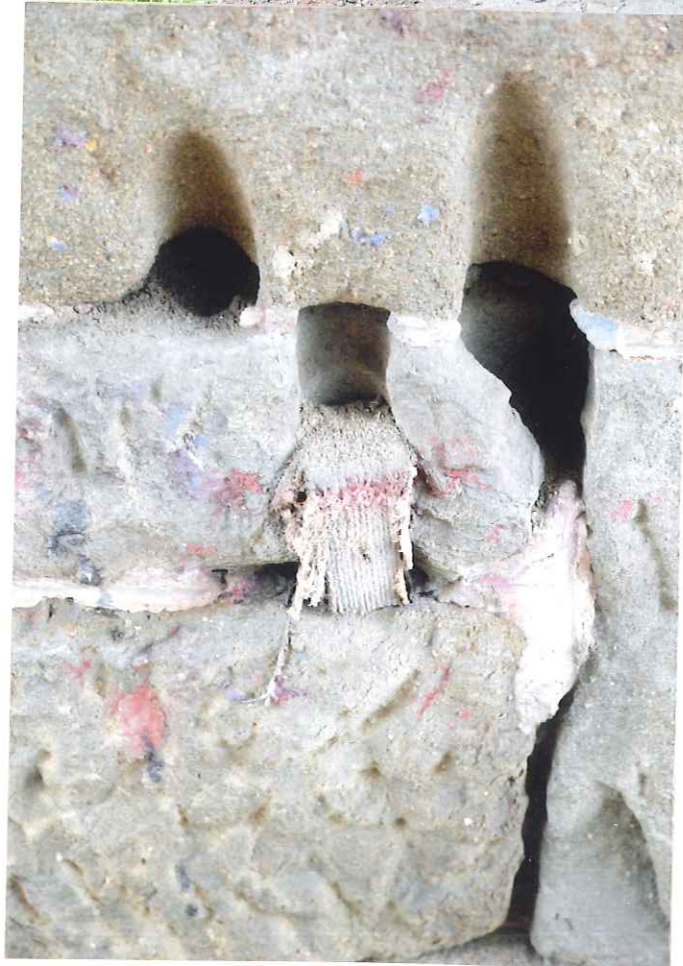
Obr.B57-030

- stopy po starším diagnostickém průzkumu. Vrty pro zjištění hloubky základové spáry. Nejsou zapraveny, prostřední uzavřen dřevěným kolíkem. Podobné stopy jsou v polovinách líců obou opěr.

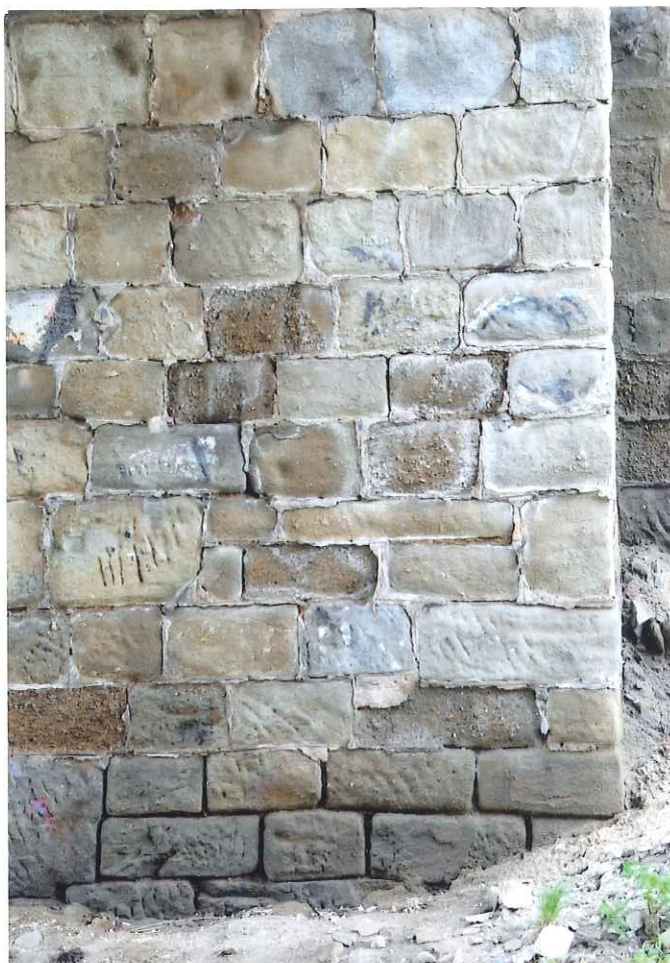
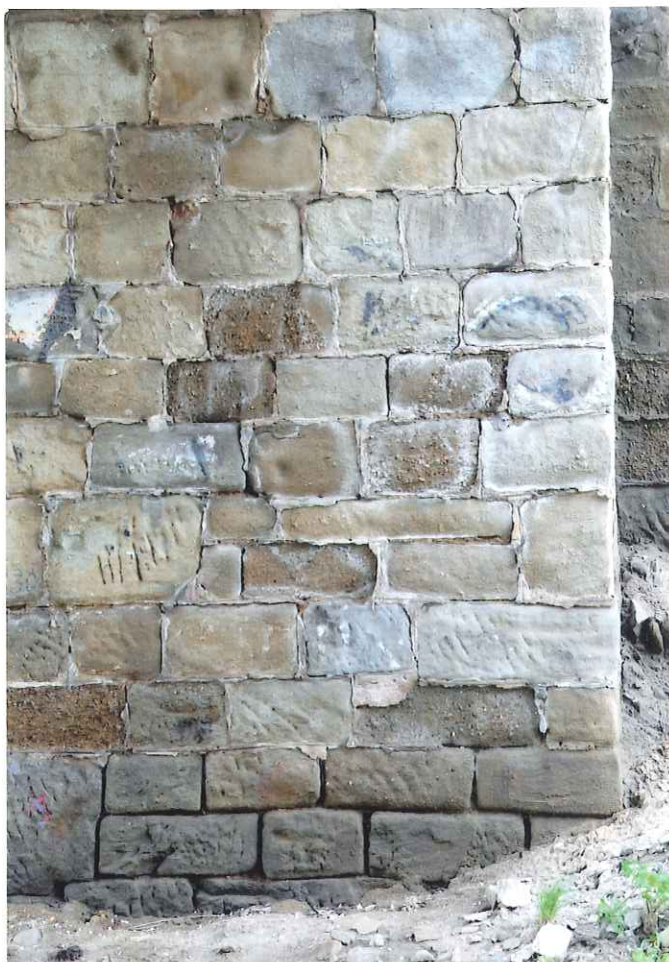
- trhliny a vyprázdnění spár ve zdivu.

Obr.B57-031  
Pravý konec 2. opěry a nalevo od něj přední stěna polosloupu před napojením přilehlého křídla. Pohled k Vyškovu,  
- trhliny a vyprázdnění spár ve zdivu.

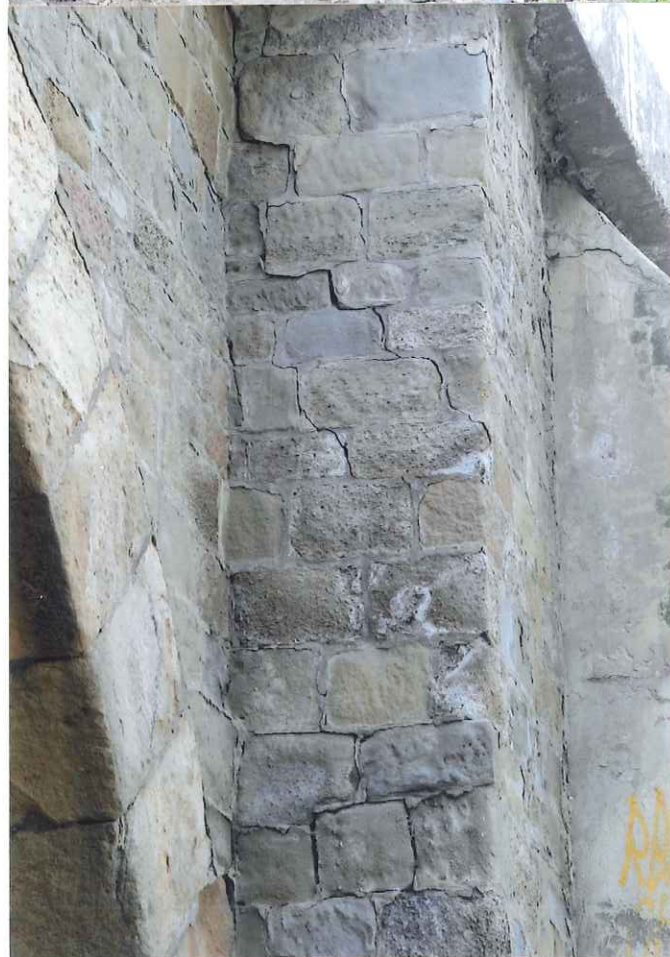
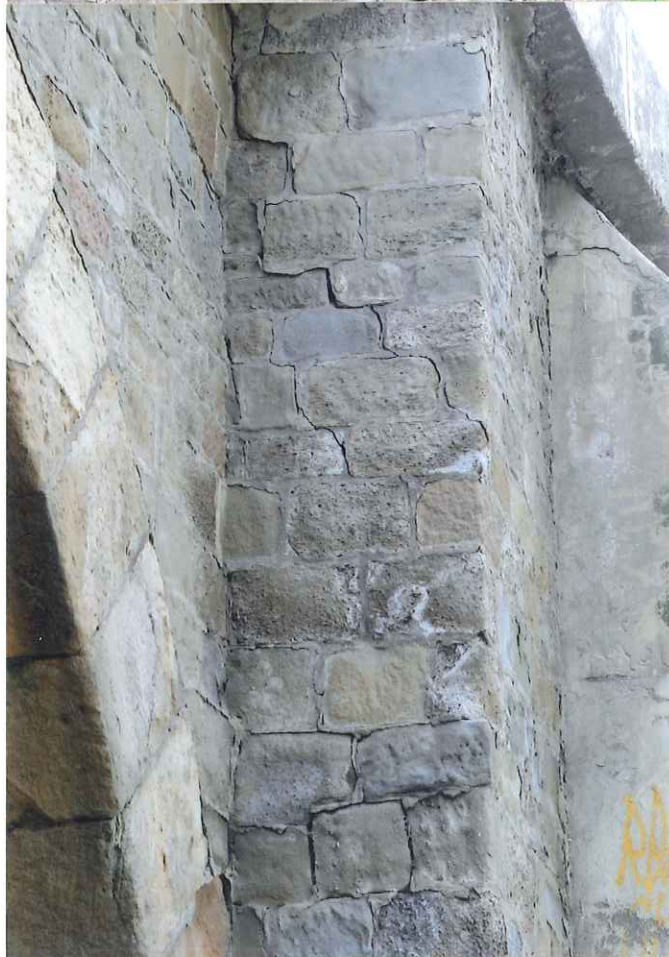
- trhliny ve zdivu š. do 10 mm, dole vyprázdnění spár.

Obr.B57-032  
Horní část polosloupu za pravým čelem 2. opěry. Napravo od něj přibetonávka pravého křídla této opěry. Pohled k Vyškovu,  
- trhliny ve zdivu š. do 10 mm, dole vyprázdnění spár.

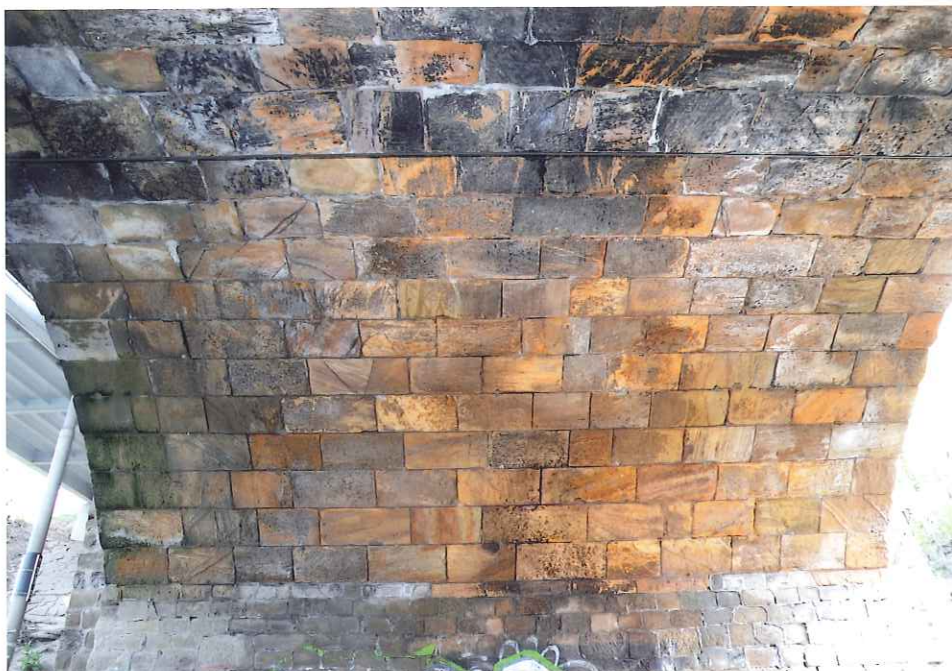
Obr.B57-015 Podhled první poloviny klenby. Pohled od druhé opěry k Prostějovu,

- klenáky ve vrcholu klenby jsou zakouřené od zplodin motorů lokomotiv,
- klenba nese stopy po nepravidelných průsacích. Zde více přibližně v ose mostu a na brněnské straně (na obr.vlevo), kde také více poruch.

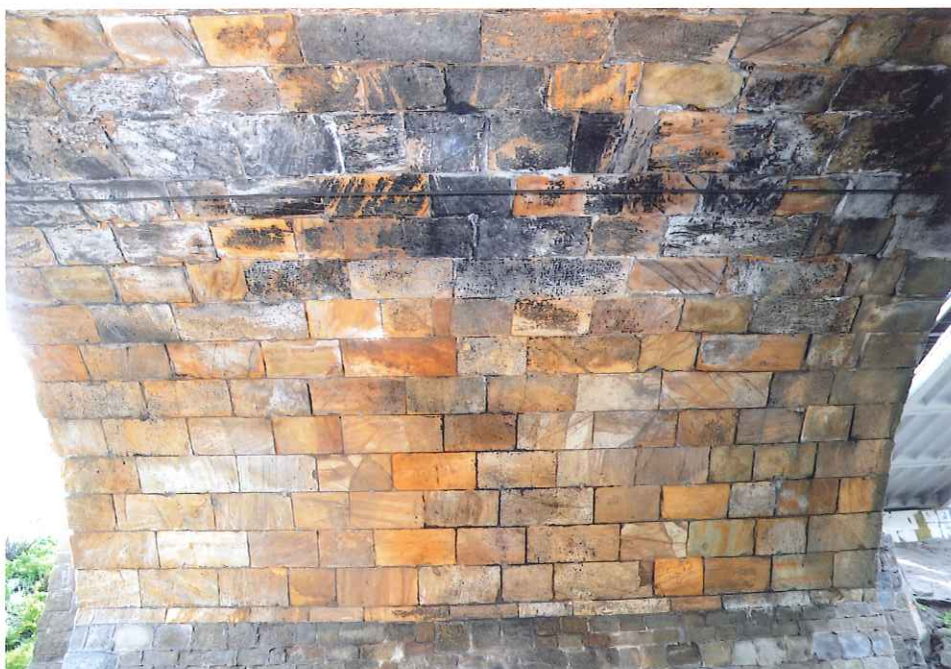
Obr.B57-016 Podhled druhé poloviny klenby. Pohled od první opěry k Vyškovu,

- klenáky ve vrcholu klenby jsou zakouřené od zplodin motorů lokomotiv,
- klenba nese stopy po nepravidelných průsacích. Zde jen málo v ose mostu, více na brněnské straně (vpravo), kde také více poruch

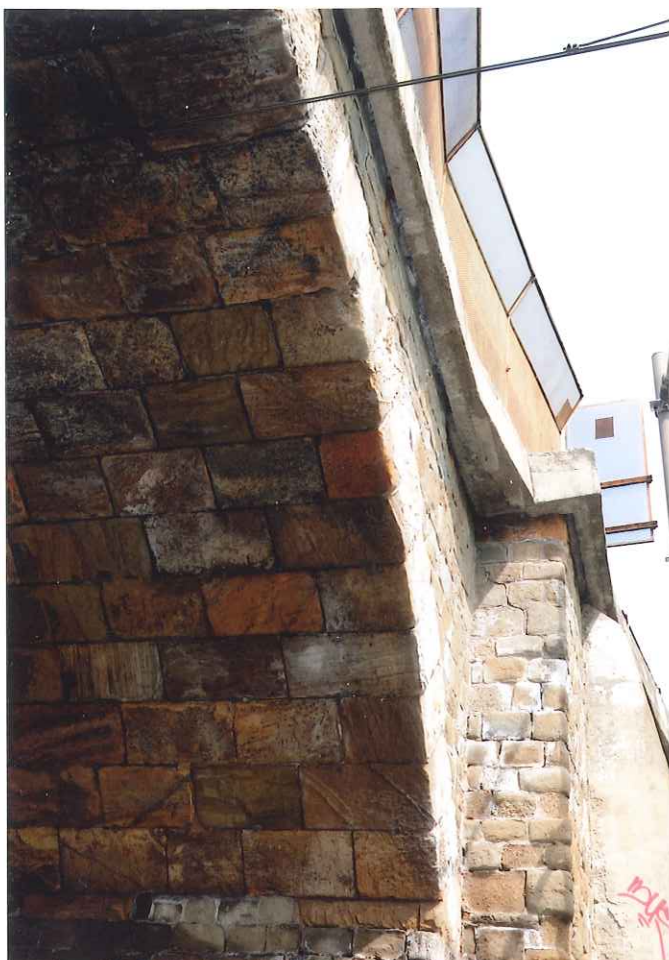
Obr.B57-017

Na levé straně podobné trhliny nevznikly, nebo jsou v latétním stavu, který zatím nevyžaduje zásah, viz obr. B57-017 a B57-018. Na podhledu klenby jsou stopy po nepravidelném zatékání někde ve středu, někde na okrajích. Místa skutečně mokrá jsou hlavně v okolí trhlin na pravém okraji klenby. Inkrustace jsou slabé, v klenbě se nevyskytuje jejich dostatečný zdroj, takže pocházejí jen z malty. Větší nejsou ani pod jejími okraji, kde by mohly být vyluhovány mostní římsy.

- tento okraj není postižen odtržením okraje klenby od jejího jádra, ani měřitelným vysunutím čelní zdi tlakem přesypávky.

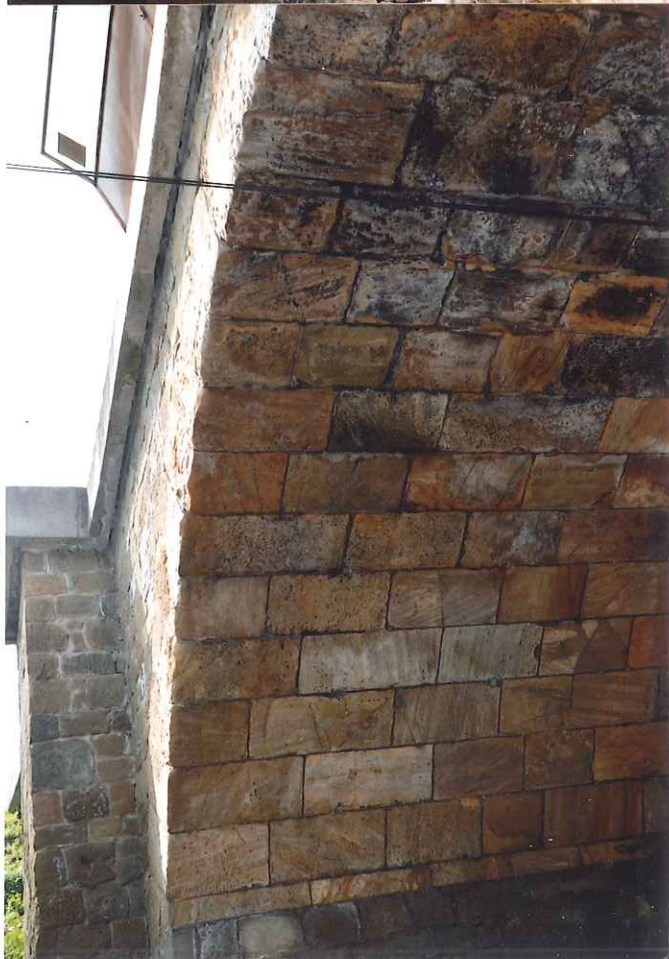
Obr.B57-018

- tento okraj není postižen odtržením okraje klenby od jejího jádra, ani měřitelným vysunutím čelní zdi tlakem přesypávky.

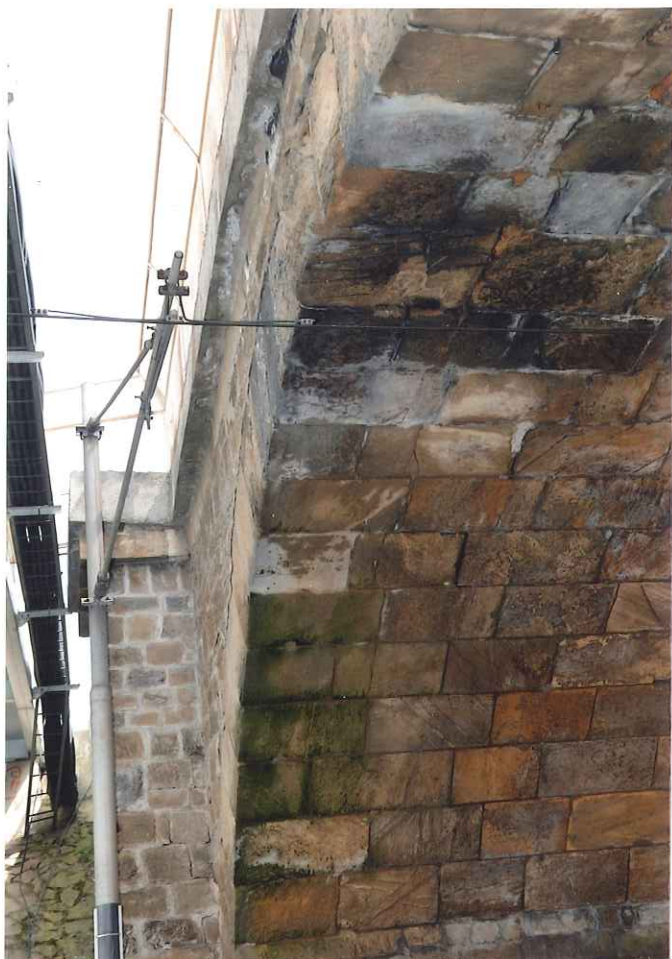
Obr.B57-019

Nehledě na materiál zdiva klenby (nízká pevnost světlých kamenů i malty) a na nebezpečné trhliny oddělujícími pravé čelo klenby od jejího jádra, viz obr. B57-019 až B57-021, je tato bez viditelných deformací, viz obr. B57-011 a B57-014, a bez velkých poruch. Podélné trhliny při opravě okraji se však mohou bez vážného varování zvětšit kdykoliv (po přejezdu těžšího vozidla nebo po zimě s více mrazovými cykly) a způsobit havárii nejen okraje mostu, ale i přilehlé lávky pro pěší.

- tento okraj je postižen odtržením okraje klenby od jejího jádra i vysunutím čelní zdi tlakem přesypávky o asi 18 mm,
- na podhledu je patrné promáčení a trhлина(y) vedoucí většinou spárami, někdy i přes kameny. Detail spáry ve vrcholu klenby, viz obr. B57-021, detail vysunutí čelní zdi viz obr. B57-022.

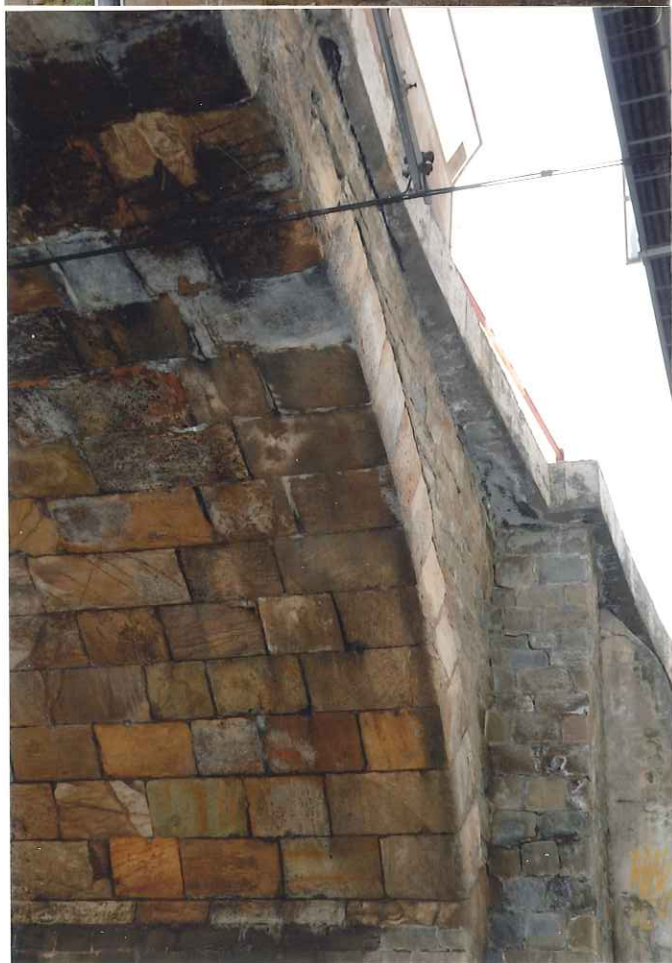
Obr.B57-020

- tento okraj je postižen odtržením okraje klenby od jejího jádra i vysunutím čelní zdi tlakem přesypávky o asi 18 mm,
- na podhledu je patrné promáčení a trhлина(y) vedoucí většinou spárami, někdy i přes kameny. Detail spáry ve vrcholu klenby, viz obr. B57-021, detail vysunutí čelní zdi viz obr. B57-022.

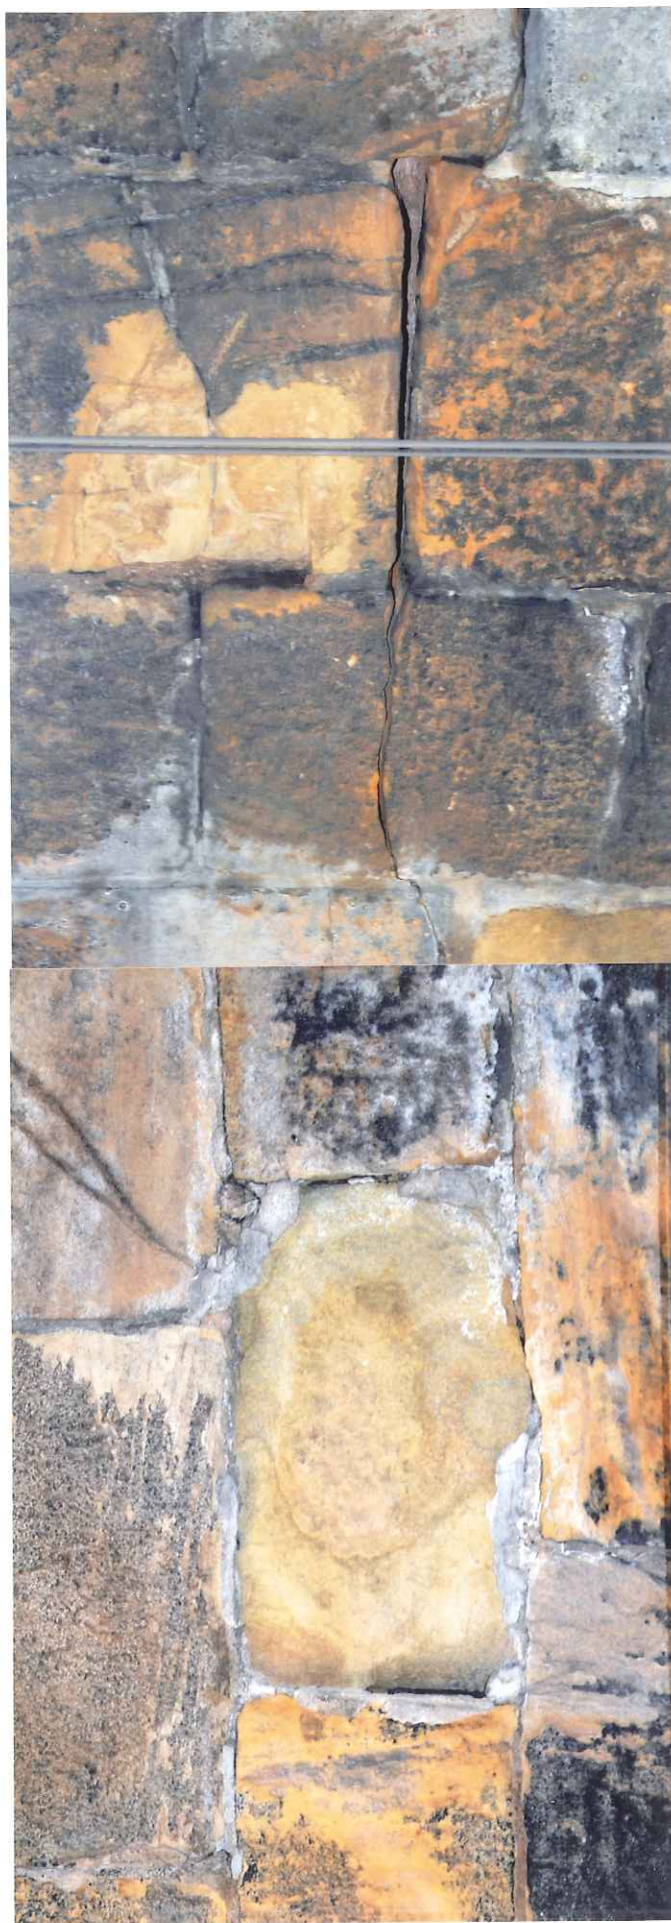
Obr.B57-021

- více zvětralý klenák těsně za polovinou rozpětí klenby.

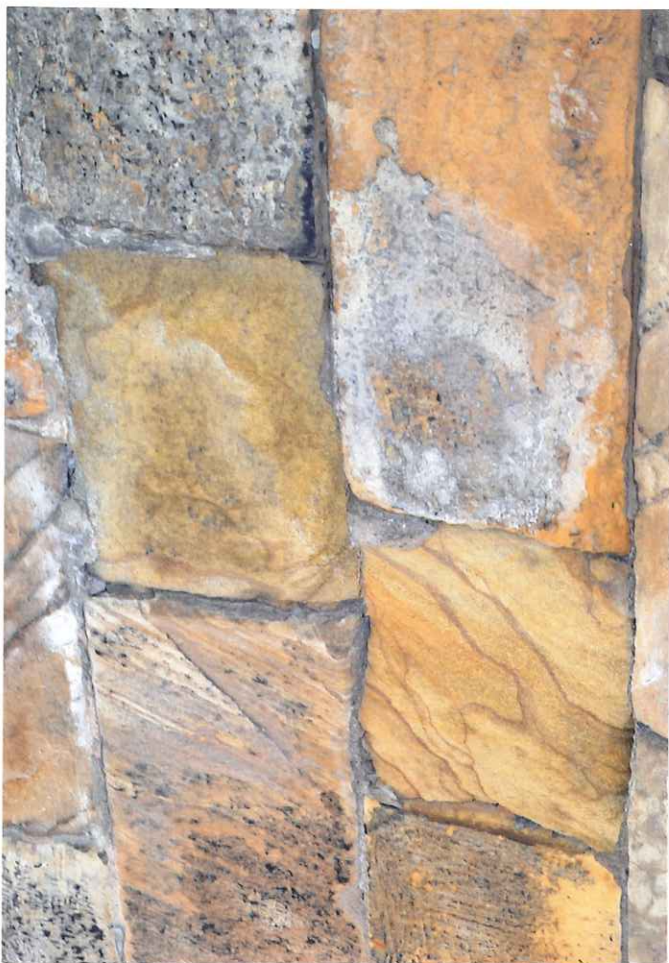
Obr.B57-024  
Podhled klenby v jejím  
druhé polovině. Pohled  
doprava k Nezamyslicím a  
vzhůru,  
- dvojice více zvětralých  
klenáků těsně ve 3/4  
rozpětí klenby.

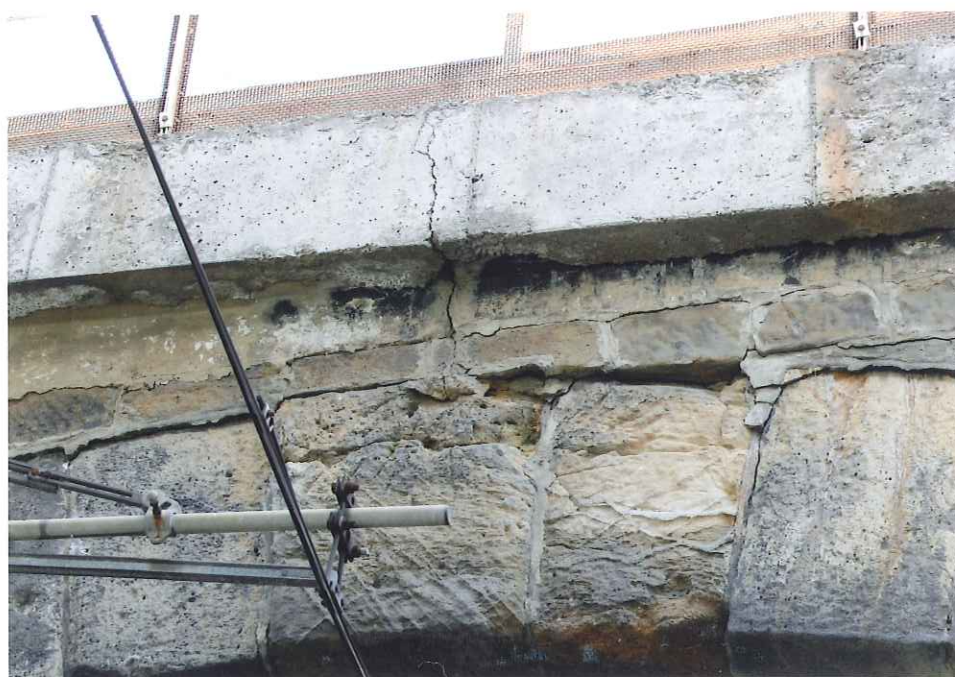
Obr.B57-022 Fasáda/čelní zeď nad pravým čelem klenby v jejím vrcholu. Pohled k Nezamyslicím a vzhůru,  
 - čelní zeď je vysunuta tlakem přesypávky směrem k Brnu o asi 18 mm,  
 - v novější masivní betonové římse vznikla následkem dilatačních pohybů klenby trhлина max. šířkay 6 mm. Na nezamyslické straně podobná trhлина nevznikla.

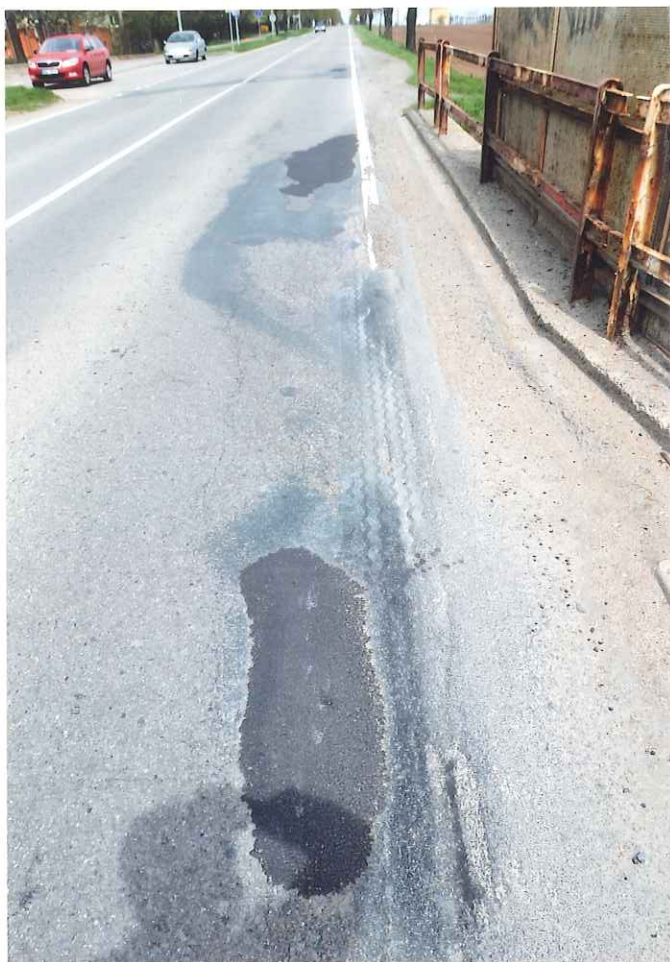
Obr.B57-047

Vozovka na mostě s krytem ze směsi asfaltu a kameniva, (pravděpodobně AB) je lemována částečně krajníky, částečně různě vyčnívajícími obrubníky. Její podklad nebyl sondou zjišťován. Vozovka je drsná, opotřebovaná, nepříliš rovná, ale jen málo postižená vyjetými podélnými kolejemi. Příčné trhliny vznikly až za mostem, viz odst. 3.5.2, větší podélné trhliny s poklesem a výtluky, v současnosti opravenými, se vyskytují jen v levém jízdním pruhu, při levém křídle 1. opěry díky poklesu násypu, viz obr. B57-047 a odst.3.2.

- násobně opravované poklesy vozovky v těchto místech má na svědomí jednak pohyb přilehlého křídla, jednak průsaky vody do násypu mezi křídly a do přesypávky klenby,
- na obrázku vpravo je patrná silná koroze levostranného zábradlí. Místy toto nebezpečně prokorodováno.

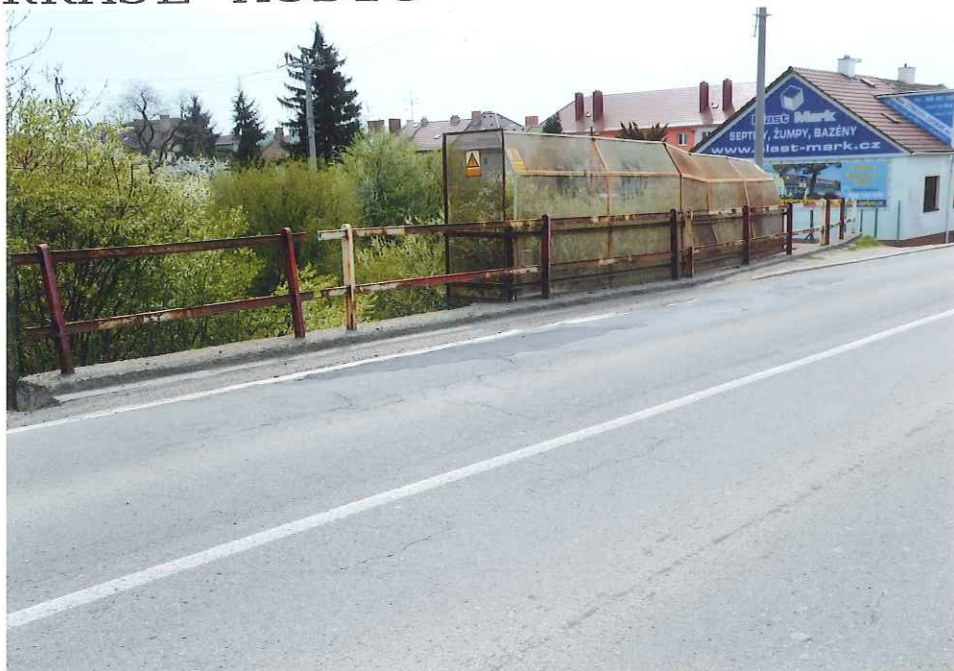
- vozovku lemují částečně prefabrikované krajníky, částečně různě vyčnívající obrubníky z betonu, římsy jsou lemovány původními obrubníky kamennými,
- protidotyková zábrana koroduje a je silně havarovaná spolu se zábradlím za polovinou jeho délky. Zábradlí mimoto ještě lehce na svém začátku,
- vadně konzervované zábradlí místy nebezpečně koroduje.

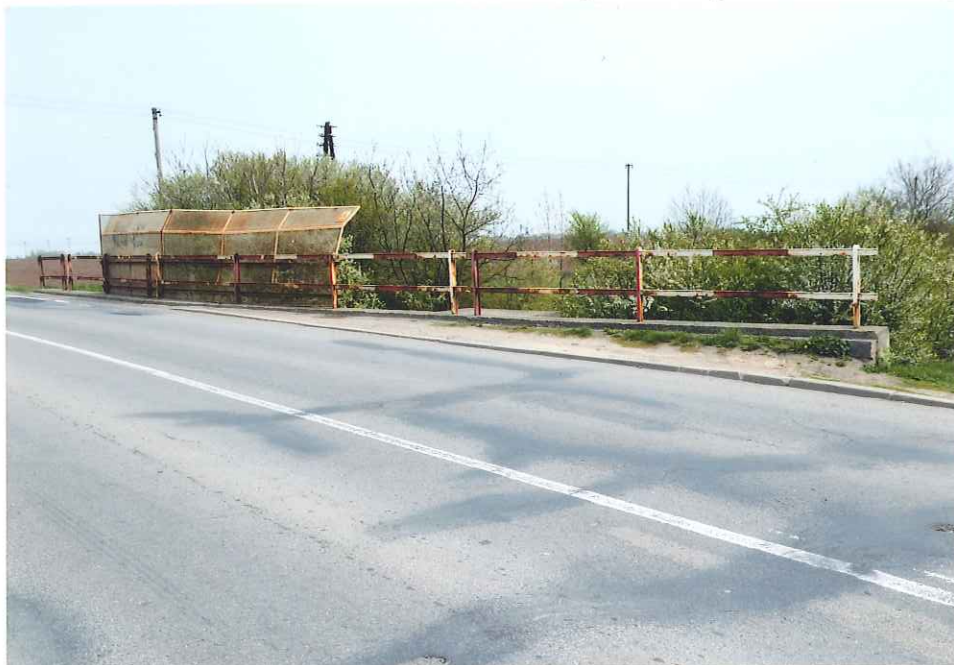
- vozovku lemují částečně prefabrikované krajníky, částečně různě vyčnívající obrubníky z betonu, římsy jsou lemovány původními obrubníky kamennými,
- protidotyková zábrana koroduje a je silně havarovaná spolu se zábradlím za polovinou jeho délky,
- vadně konzervované zábradlí místy nebezpečně koroduje.

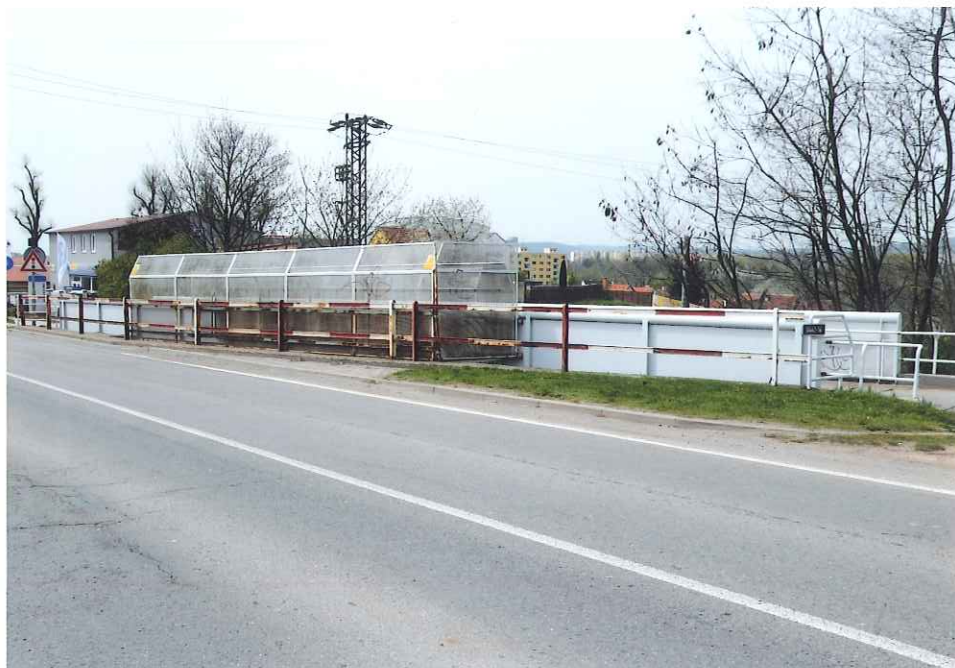
- vozovku lemují částečně prefabrikované krajníky, částečně různě vyčnívající obrubníky z betonu, římsy jsou lemovány původními obrubníky kamennými,
- protidotyková zábrana slabě koroduje,
- vadně konzervované zábradlí je poškozené havárií jen na svém konci. Místy nebezpečně koroduje.
