ZKRÁCENÝ DIAGNOSTICKÝ PRŮZKUM

mostního objektu ev.č. 0462-014 přes železniční trať SŽDC  
na silnici II/0462 v obci Vyškov

most přes železnici  
ve městě Vyškov

Brno, duben 2013

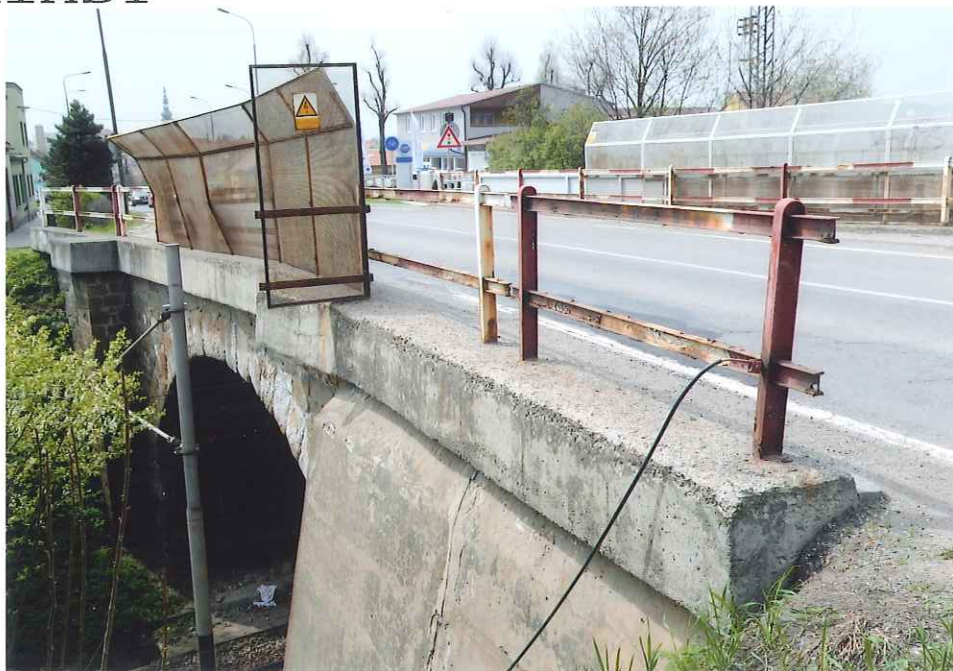
- masivní betonová římsa byla zřízena později a nahradila původní z kamenných desek,
- římsa je bez trhlin, pravděpodobně vyztužená. Silně a rovnoměrně větrá jen na svém horním povrchu,
- protidotyková zábrana koroduje a je silně havarovaná spolu se zábradlím za polovinou jeho délky,
- zábradlí, vadně konzervované místy nebezpečně koroduje.

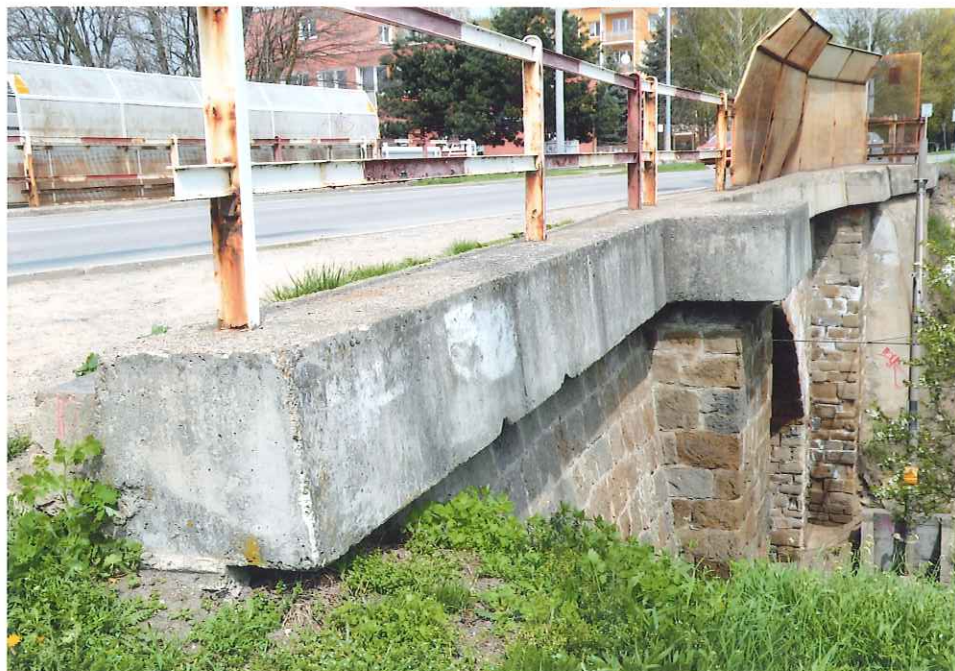
- masivní betonová římsa byla zřízena později a nahradila původní z kamenných desek,
- římsa je bez trhlin, pravděpodobně vyztužená. Silně a rovnoměrně větrá jen na svém horním povrchu,
- protidotyková zábrana koroduje a je silně havarovaná spolu se zábradlím za polovinou jeho délky.

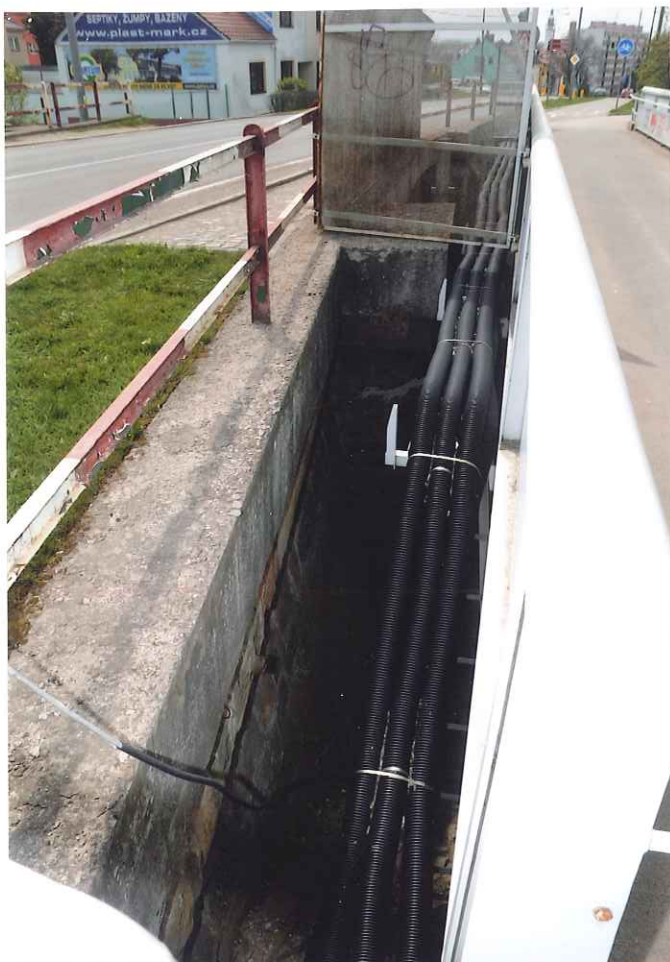
Obr.B57-039

- masivní betonová římsa byla zřízena později a nahradila původní z kamenných desek,
- římsa je jen s jednou trhlinou (nad vrcholem klenby) pravděpodobně vyztužená. Silně a rovnoměrně větrá jen na svém horním povrchu,
- protidotyková zábrana koroduje jen mírně,
- zábradlí, vadně konzervované, koroduje silně,
- mezi římsou a přilehlou lávkou je převáděno cizí zařízení.

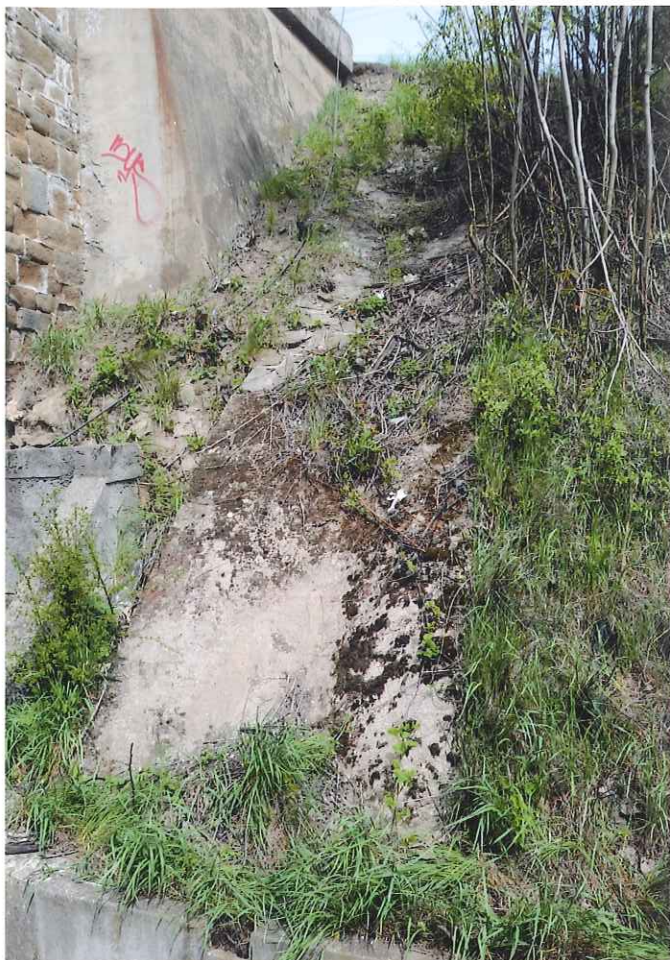
Obr.B57-033

- svah je "zpevněn" jen svahovým skluzem zaneseným organickými zbytky okolních dřevin a zarostlým mechem. Svému účelu už asi většinou neslouží pro změny v odvodnění silničního tělesa,
- mezera svahu mezi křídlem a skluzem není zpevněna.

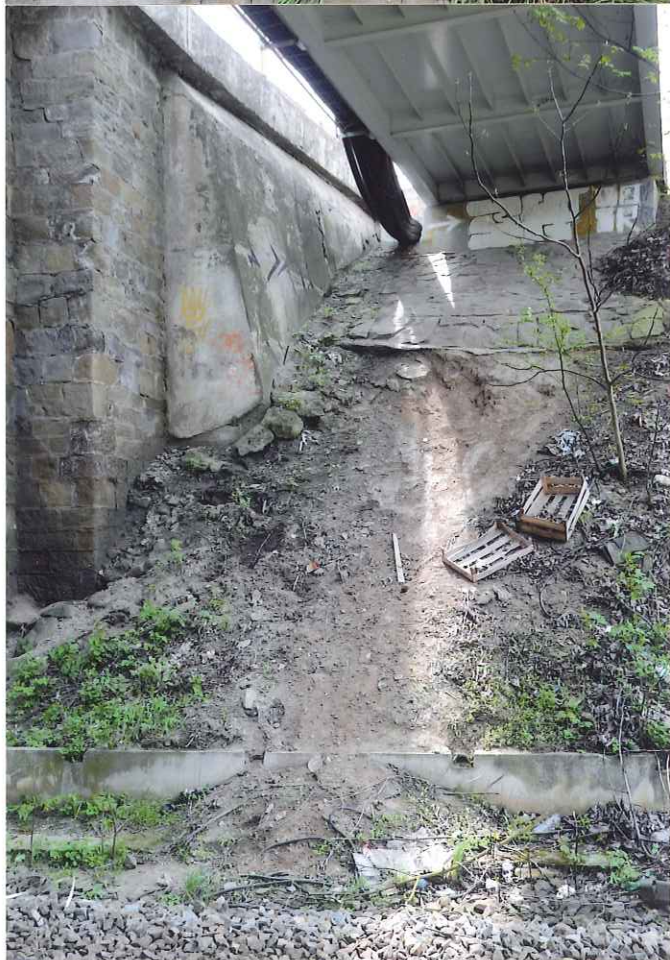
Obr.B57-034

- svah je zpevněn jen v horní polovině dlažbou pod nověji vybudovanou souběžnou lávkou. Jinak je znečištěn odpadky a sesouvá se.

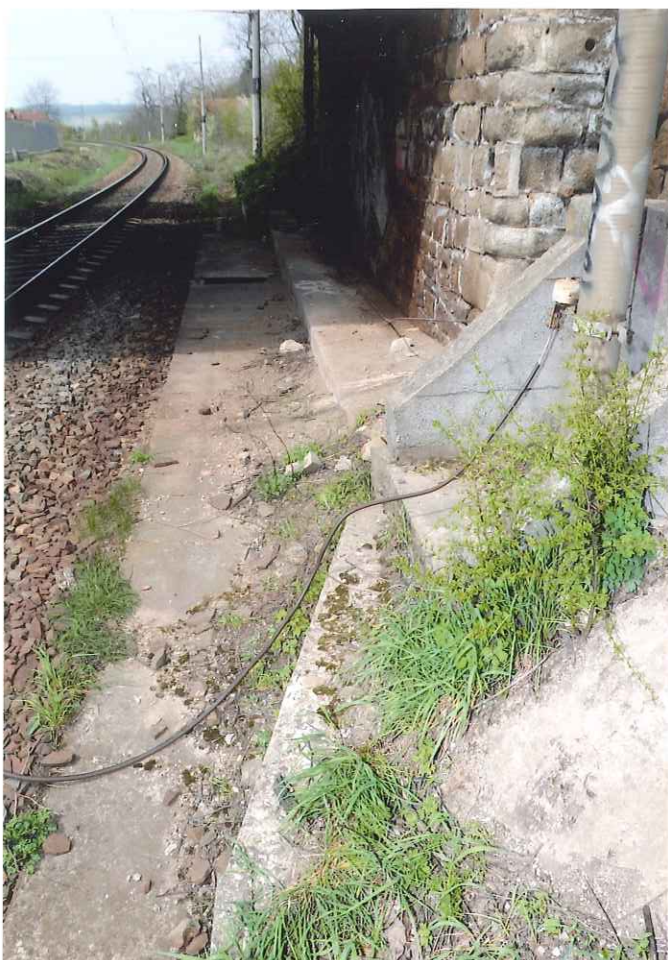
Obr.B57-035

- prostor je dlážděn překlady rozměru 290 x 1190 mm zakrývajícími ortogonálně vybetonovaný drážní příkop. Tři překlady prolomeny a zříceny do příkopu. Nebezpečí úrazu.
