Most 0462-14

Most přes trať ČD Brno - Přerov ve Vyškově

HLAVNÍ PROHLÍDKA

Datum provedení prohlídky: 8.7.2019

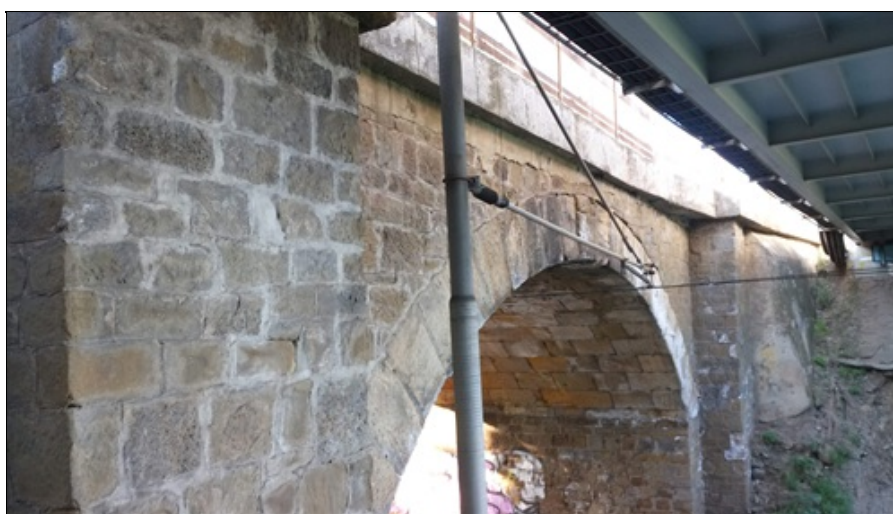
[2.2]	2.4	Čelní zdi a přesypávka	Vykloněná čelní zídka vpravo.
-------	-----	------------------------	-------------------------------

05_Pohled na vrchol klenby a
čelní zeď zprava.jpg

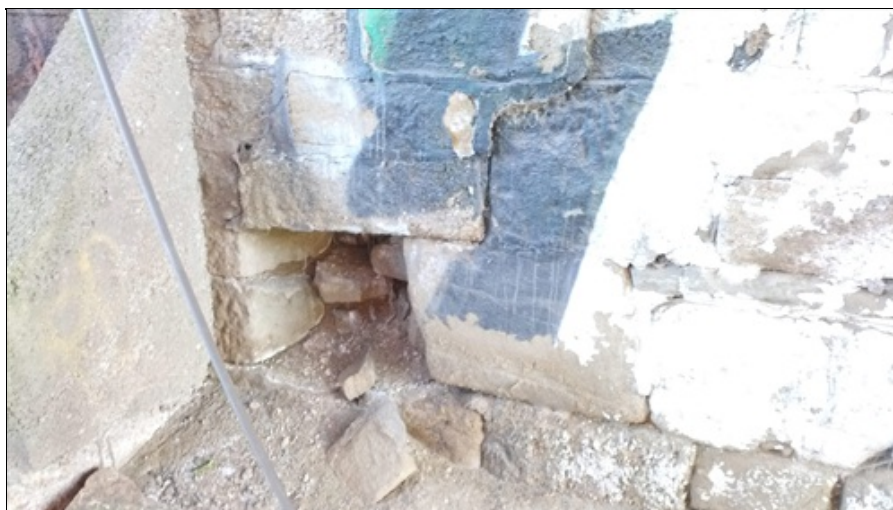
[1.1]	1.2	Mostní podpěry a křídla	Pískovcové bloky spodní stavby, zejména na levé straně, jsou značně erodované, místy do hloubky cca 15 cm. Vydrolené spárování opěr a místy vypadané kameny. Svislá trhlina v OP1, navazující na trhlinu v klenbě. Trhlina v křídle vpravo u OP2.
-------	-----	-------------------------	---

09_Rozpad pískovce opěry OP1
trhliny.jpg

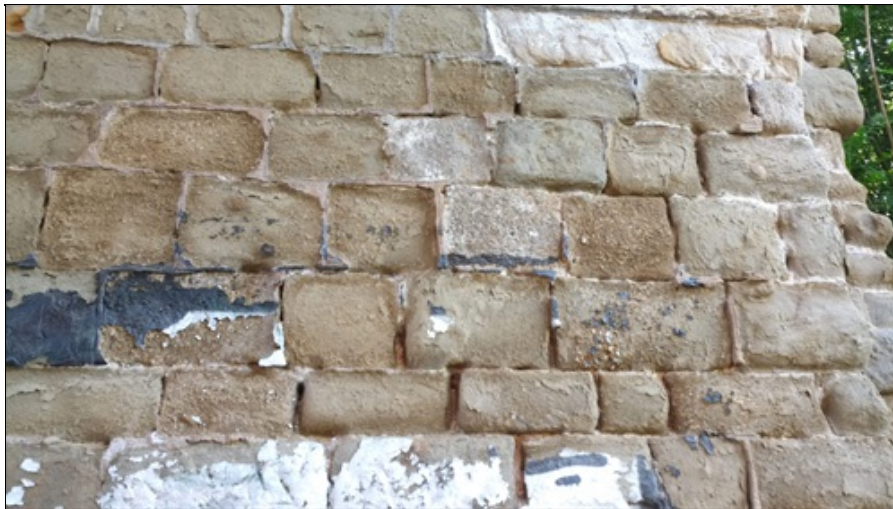
10_Degradace pískovce opěr.jpg

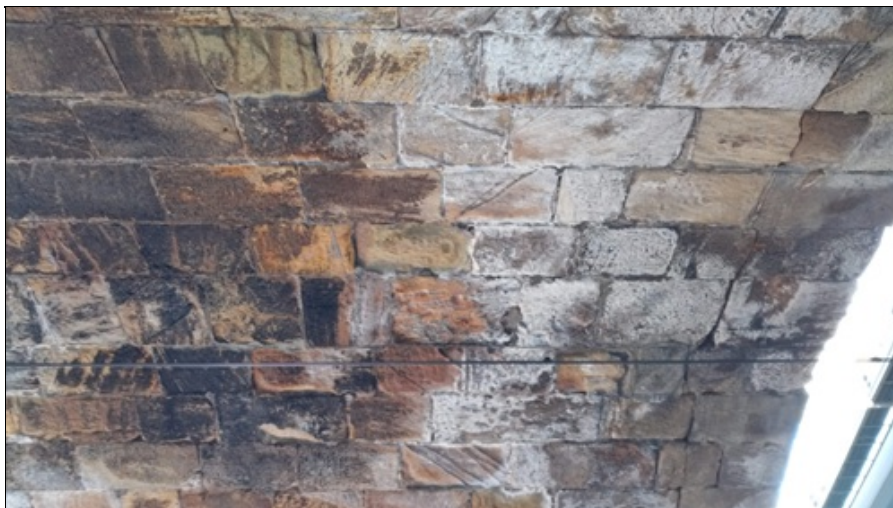
[2.1]	2.1	Nosná konstrukce	Vydrolené spárování, vypadené úlomky kamenných bloků. Podélná trhlina na celou délku klenby na pravé straně. Na pravé straně z boku patrné svislá trhlina uprostřed rozpětí a trhlina mezi klenbou a čelní zdí. Tato část klenby viditelně poklesá.
-------	-----	------------------	---

12_Podhled klenby viditelná trhlina.jpg

| [4] | 2.1 Nosná konstrukce | <p>Most co nejdříve zbourat a dle potřeby nahradit mostem novým. Do té doby vypracovat dle návrhu z předchozí HPM plán sanace a ten realizovat.</p> <p><u>Možná opatření:</u></p> <p>a/ provrtat z boku konstrukci skrz a tyčovými kotvami s převázkami klenbu a opěry stáhnout (nutno v traťové výluce)</p> <p>b/ podhled a čela "zabalit" do sítě přikotvené ke konstrukci proti vypadávání kamenů (nutno v traťové výluce)</p> <p>c/ betonovými svodidly na mostě zamezit vjezdu vozidel na pranou stranu NK</p> <p>d/ na mostě osadit mostní provizorium (zde nutno široké, tudíž atypické), aby nedocházelo k dalšímu zatěžování klenby</p> |

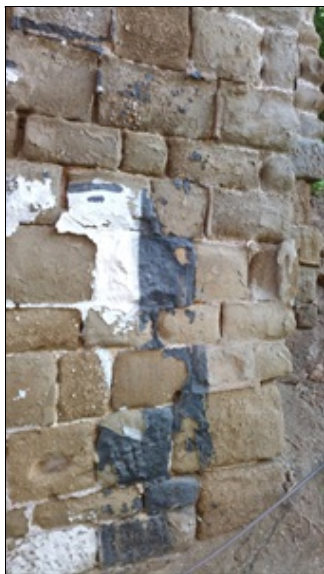
13_Degradace opěr.jpg

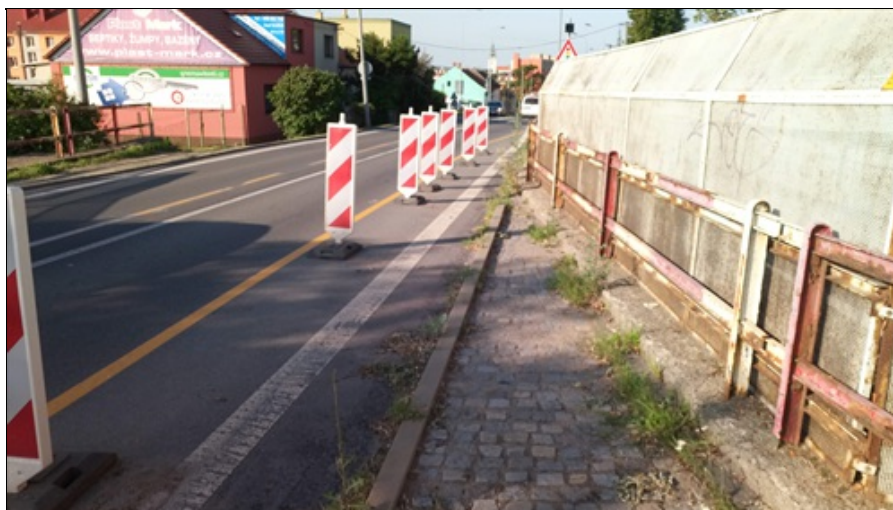
[3.1]	3.1	Vozovka	Trhlina na levé straně vozovky.
[3.2]	3.3	Římsy, obrubníky, zálivky	Značně degradovaný beton říms, uchycená vegetace ve spárách odláždění.

16_Pravá římsa rozšíření komunikace.jpg

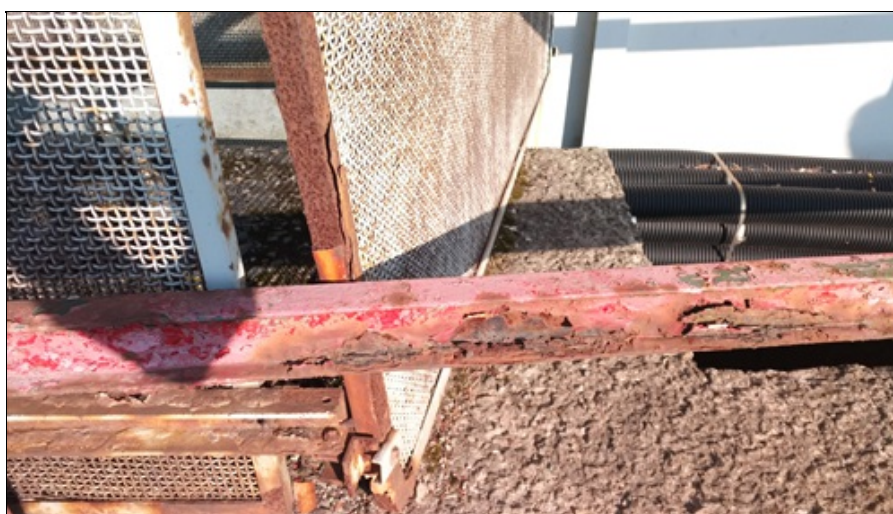
[4.1]	4.2	Zábradlí	Zábradlí velmi zkorodované. Po nárazu vozidla je zábradlí na levé straně značně deformované.
[4.2]	4.3	Dopravní značení, označení mostu	Chybí značky zatížitelnosti dle závěrů HMP.
[4.3]	4.4	Zábrany protidotykové, kouřové, protinárazové, ledolamy ap.	Koroze protidotykových zábran. Zábrana vlevo deformovaná po nárazu vozidla.

17_Koroze zábradlí.jpg

| [1] | 4.2 Zábradlí | Do doby demolice mostu udržovat zábradlí aspoň tak, aby udrželo protidotykové zábrany. Vzhledem k nulové schopnosti zadržení vozidla osadit ihned betonová svodidla na obě strany vozovky. |

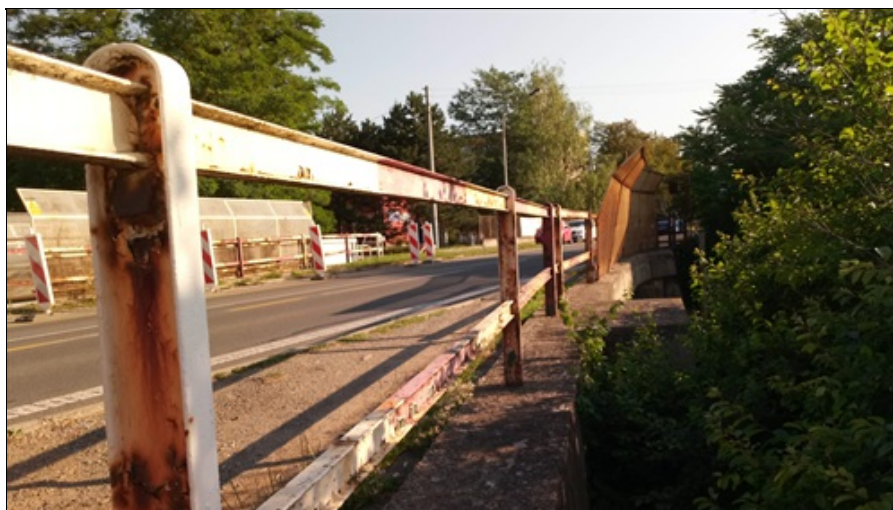
18_Deformované zábradlí s protidotykovou zábranou.jpg

| [3] | 4.4 Zábrany protidotykové, kouřové, protinárazové, ledolamy ap. | Do doby demolice mostu zajistit a pravidelně kontrolovat protidotykové zábrany, aby nemohlo dojít k jejich pádu do kolejíště. |

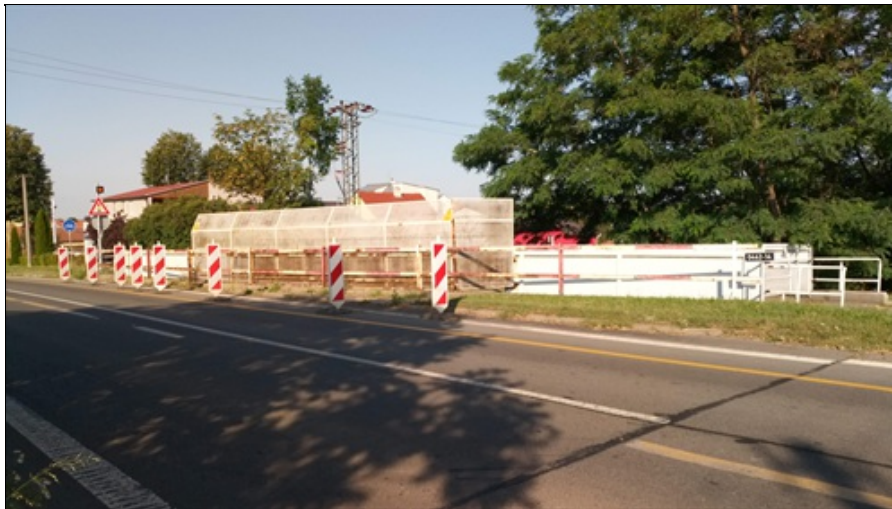
19_Protidotyková zábrana.jpg
