ZÁKLADNÍ DIAGNOSTICKÝ PRŮZKUM

silničního mostu ev.č. 365-012 přes
přehradní nádrž Křetínka u Letovic na sil. II/365

most Křetínka

Brno, listopad 2019

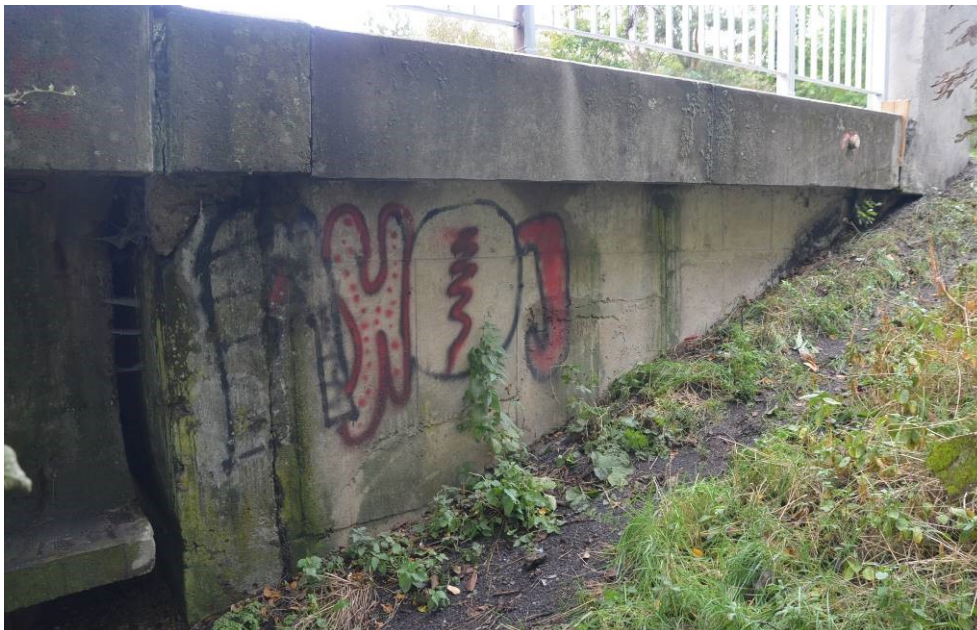
Obr.F41-09 **Levé křídlo první podpěry, křetínské opěry. Pohled zleva doprava (proti vodě) a proti směru staničení,**

- křídlo je monolitické se svislým lícem, od závěrné zdi odtrženo svislou trhlinou,
- povrch místy pokreslen barvami,
- křídlo postiženo zatékáním zpod římsy a přes netěsný mostní závěr v levostranném chodníku. Monolitická dobetonávka římsy u MZ je v pohybu,
- na začátku římsy osazen nivelační čep.

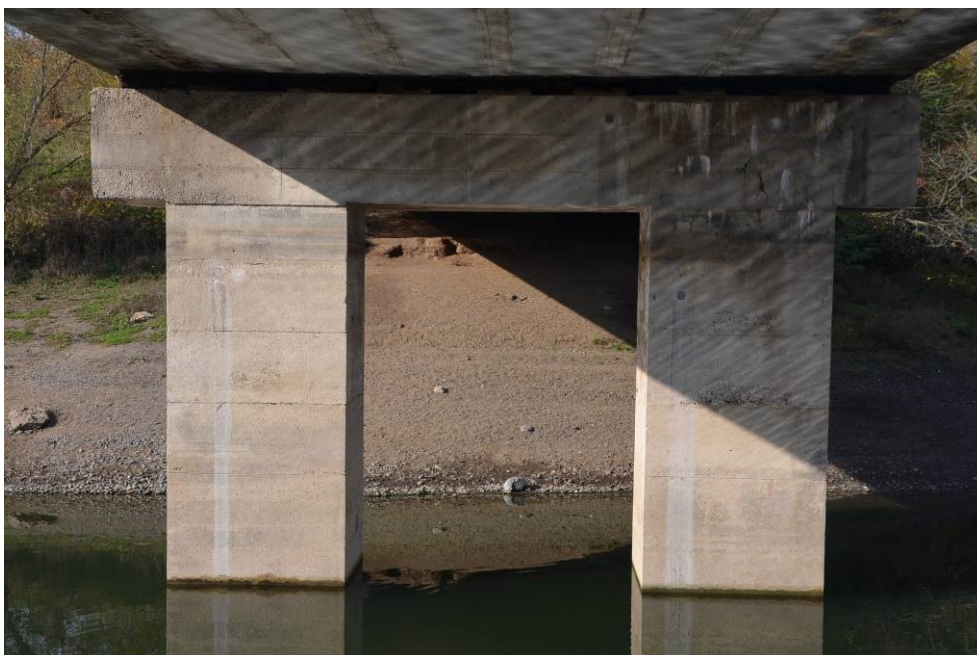
Obr.F41-14 Druhá (mezilehlá) podpěra. Pohled proti směru staničení, na její zadní (letovický) líc

- viz obr. F41-13, zatékání méně zřetelné.

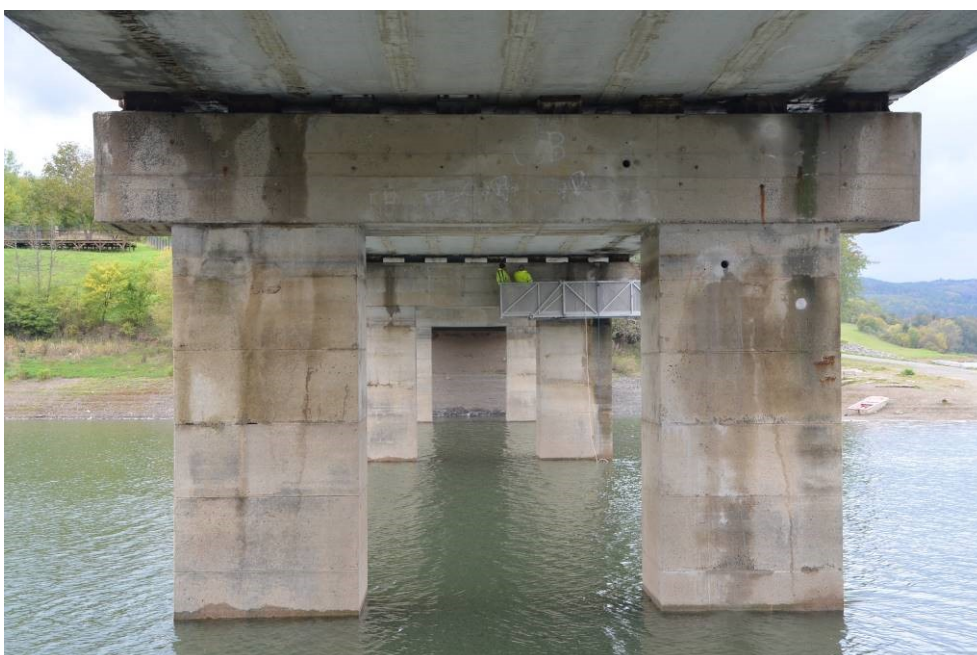
Obr.F41-18 Čtvrtá (mezilehlá) podpěra. Pohled proti směru staničení na její zadní (letovický) líc,

- prefabrikovaný obal sloupů postižen výrazně svislými trhlinami,
- ostatní viz obr. F41-17.

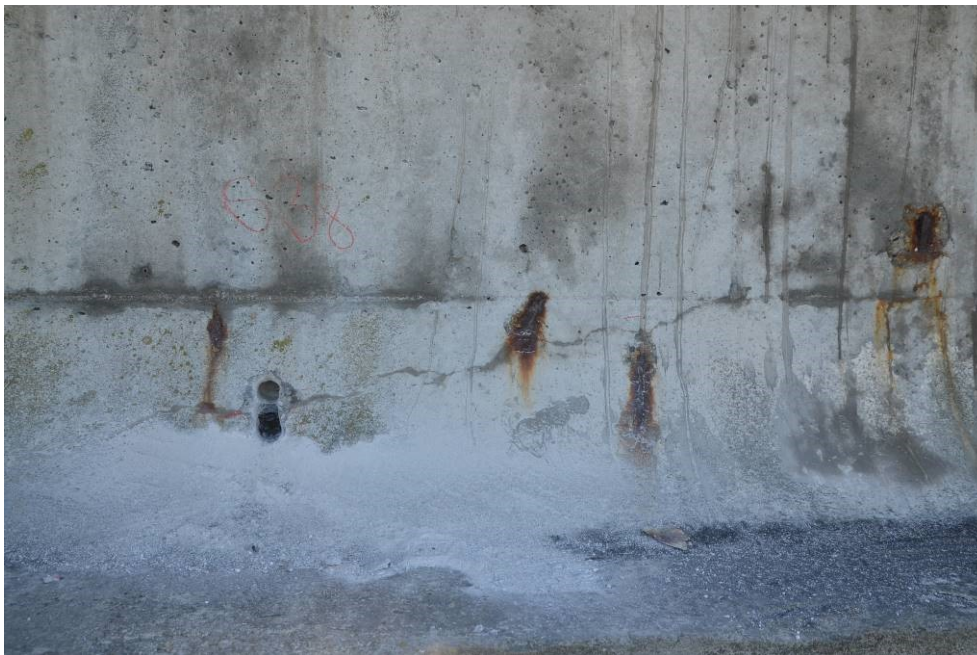
Obr.F41-39 **Trhlina v místě zvedaného kabelového kanálku na levé fasádě (nosník č.1) na začátku druhého pole. Pohled zleva doprava (proti vodě),**

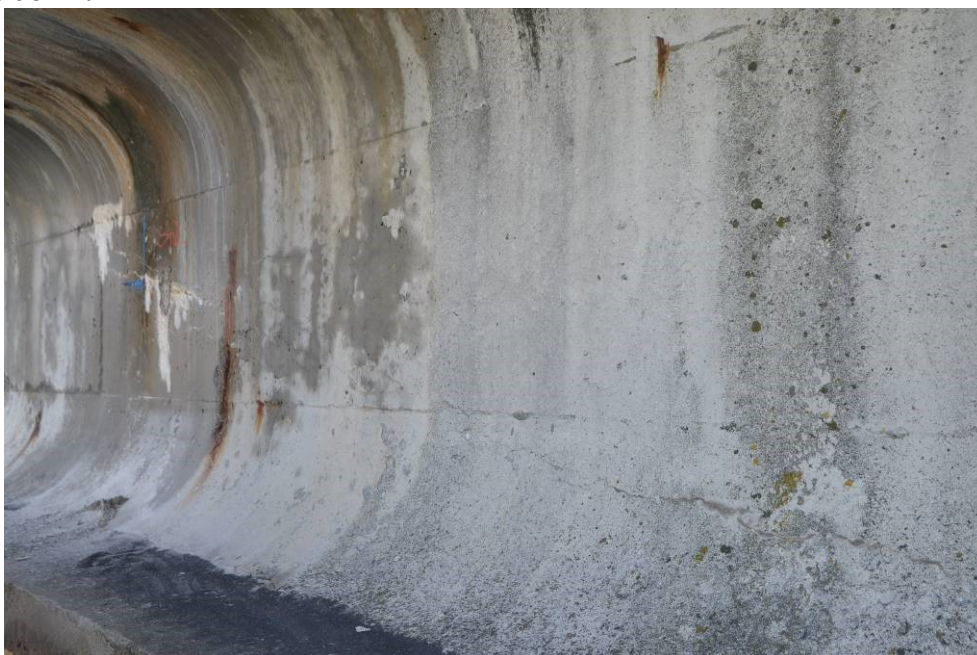
Obr.F41-40 **Trhlina v místě zvedaného kabelového kanálku na levé fasádě (nosník č.1) na konci třetího pole. Pohled ve směru staničení a zleva doprava (proti vodě),**

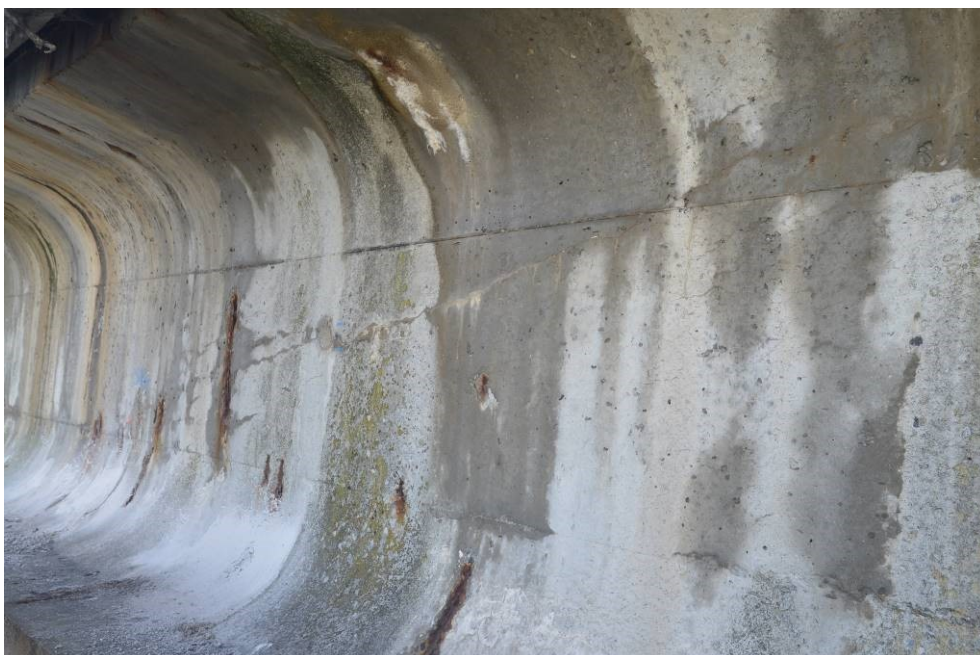
Obr.F41-41 **Trhlina v místě zvedaného kabelového kanálku na levé fasádě (nosník č.1) ve dvou třetinách čtvrtého pole. Pohled ve směru staničení a zleva doprava (proti vodě),**

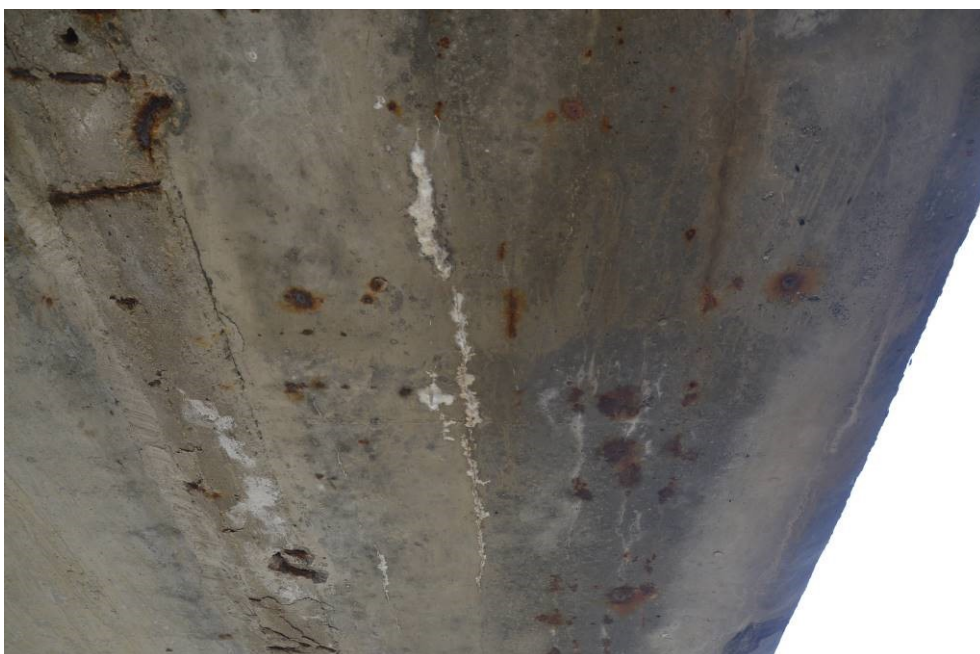
Obr.F41-42 **Trhliny v místech vedení přímých kabelových kanálků na podhledu nosníku č.8 ve střední části prvního pole. Pohled ve směru staničení a vzhůru,**

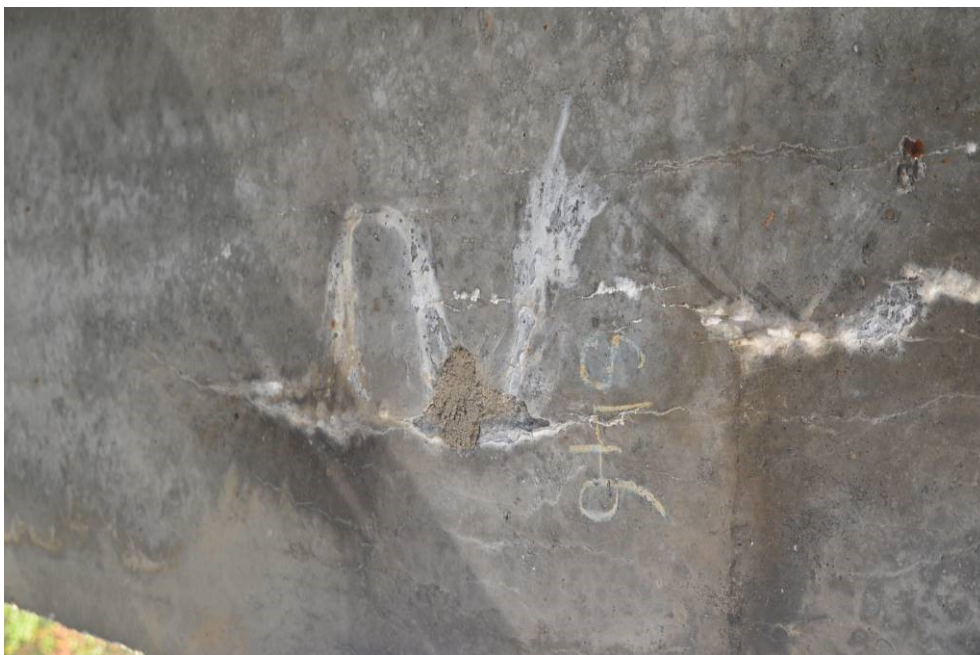
Obr.F41-43 **Trhliny v místech vedení přímých kabelových kanálků na podhledu nosníku č.8 ve třetině rozpětí čtvrtého pole. Detail.**

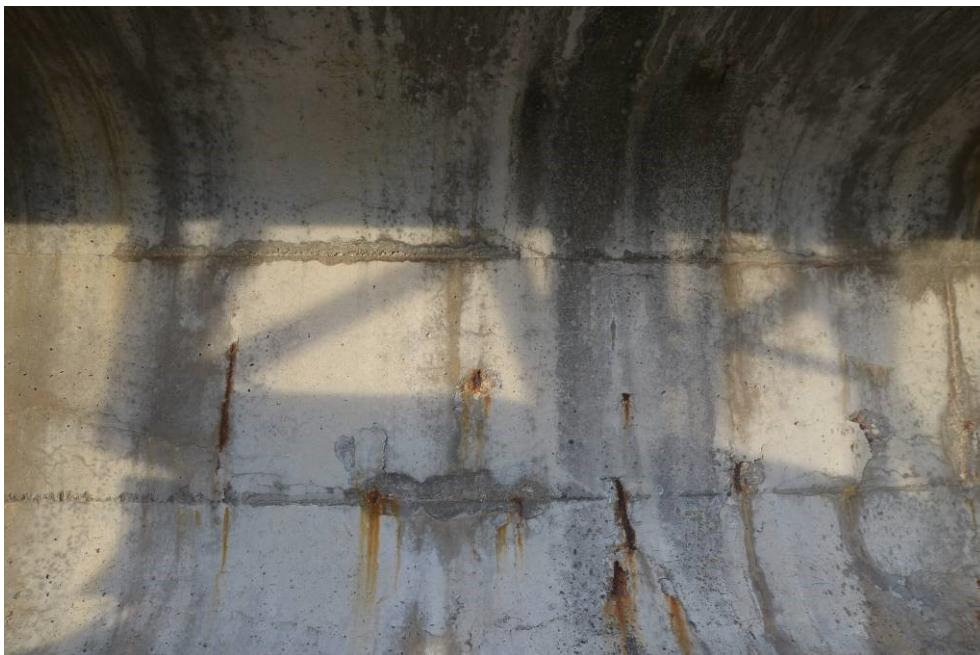
Obr.F41-44 **Trhliny v místech vedení zvedaných kabelových kanálků na pravé fasádě nosníku č.8 ve třetině rozpětí čtvrtého pole. Pohled po vodě,**

- trhliny signalizují zatékání do kabelových kanálků.

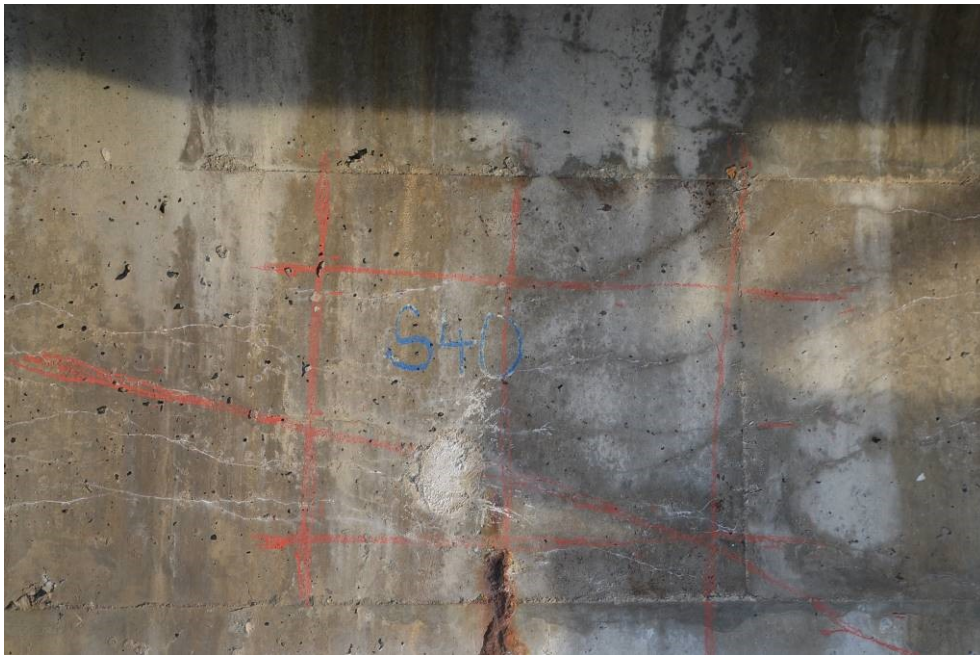
Obr.F41-45 **Trhliny v místě vedení zvedaného kabelového kanálků na fasádní stěně nosníku č.8 na začátku čtvrtého pole. Pohled po vodě,**

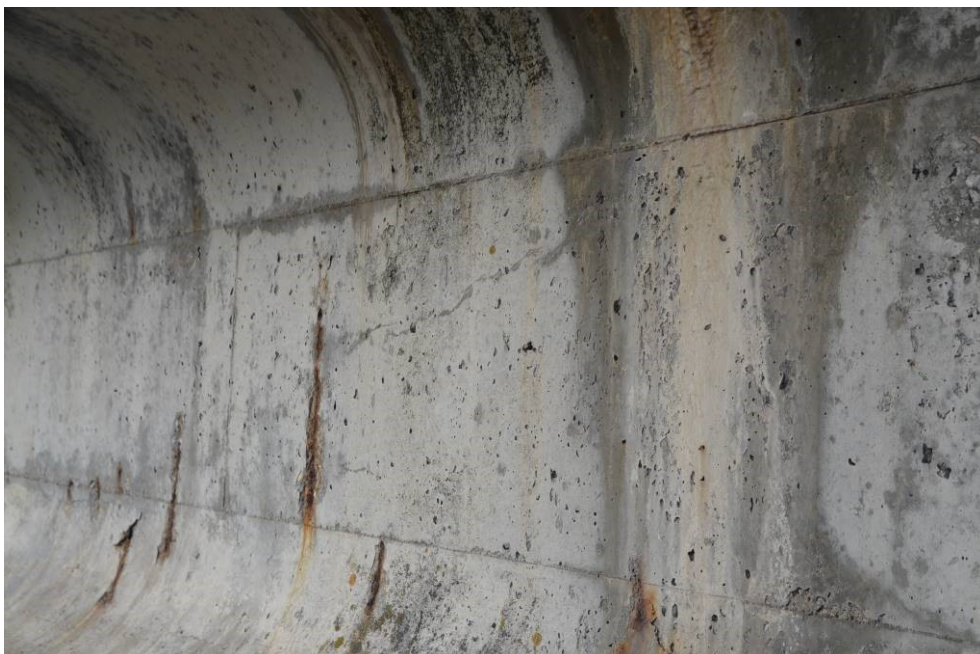
Obr.F41-46 **Trhлина v místě vedení zvedaného kabelového kanálku na pravé fasádě nosníku č.8 na konci prvního pole. Pohled proti směru staničení a po vodě,**

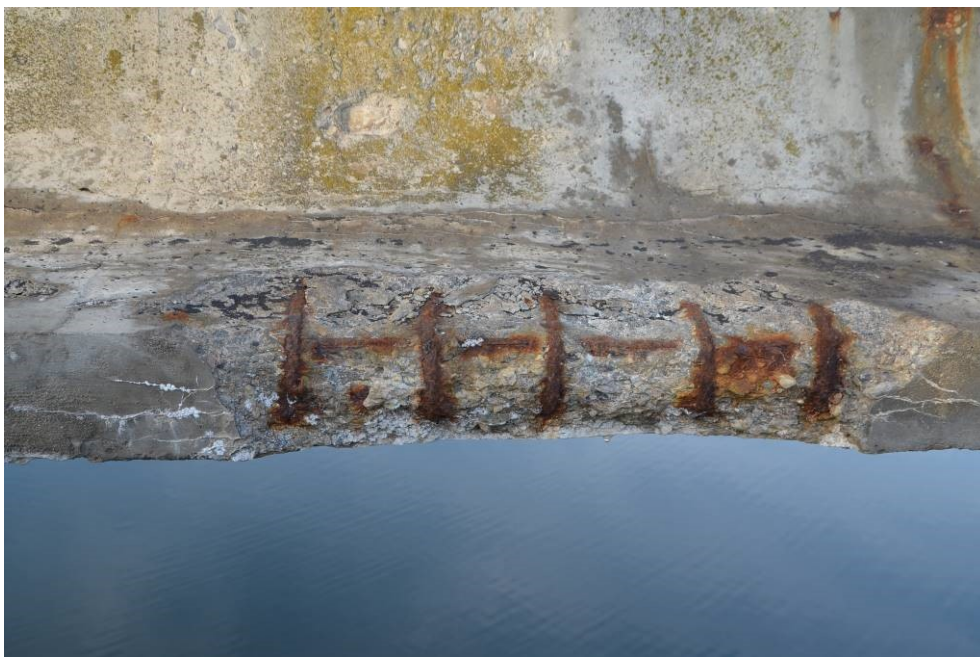
Obr.F41-51 **Příklad poruchy dolní příruby nosníku č.8 ve třetím poli. Pohled zprava doleva (po vodě),**

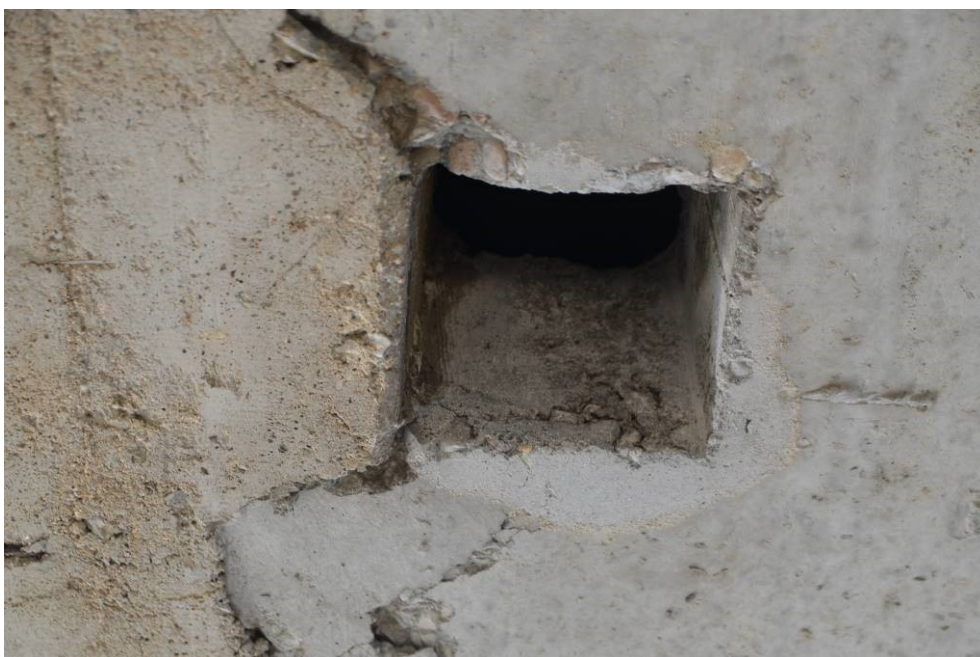
Obr.F41-52 **Chybné umístění nosníku (č.5) s otvorem pro odpadní troubu odvodňovače ve čtvrtém poli. Detail,**

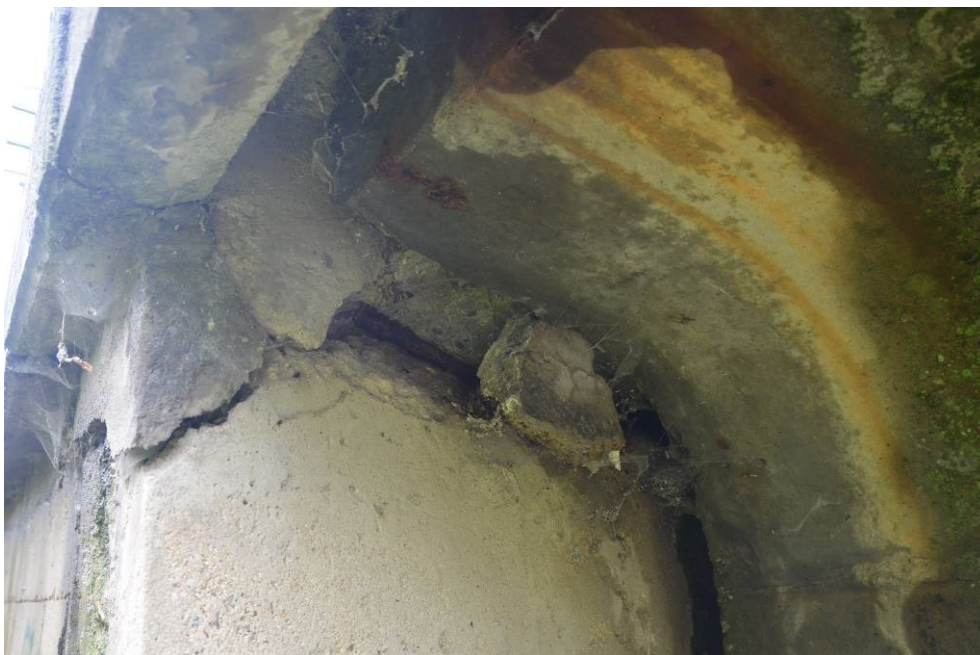
Obr.F41-58 **Detail odtržení pravého konce závěrné zdi první podpěry, křetínské opěry. Pohled proti směru staničení a zprava doleva,**

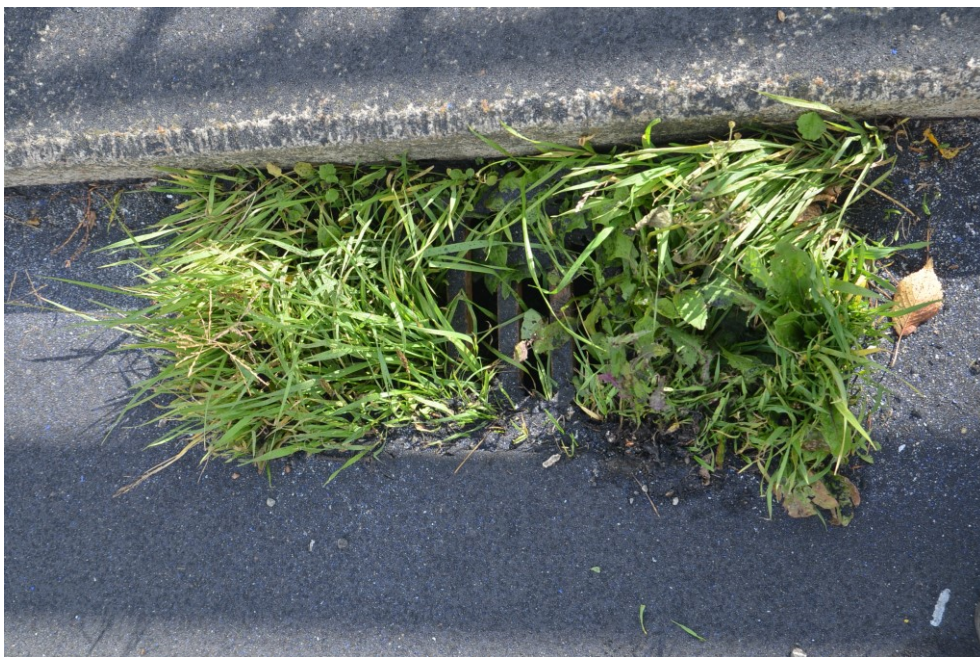
Obr.F41-61 **Typický stav vtoku do mostního odvodňovače na mostě. Zde pravostranný odvodňovač v prvním poli,**

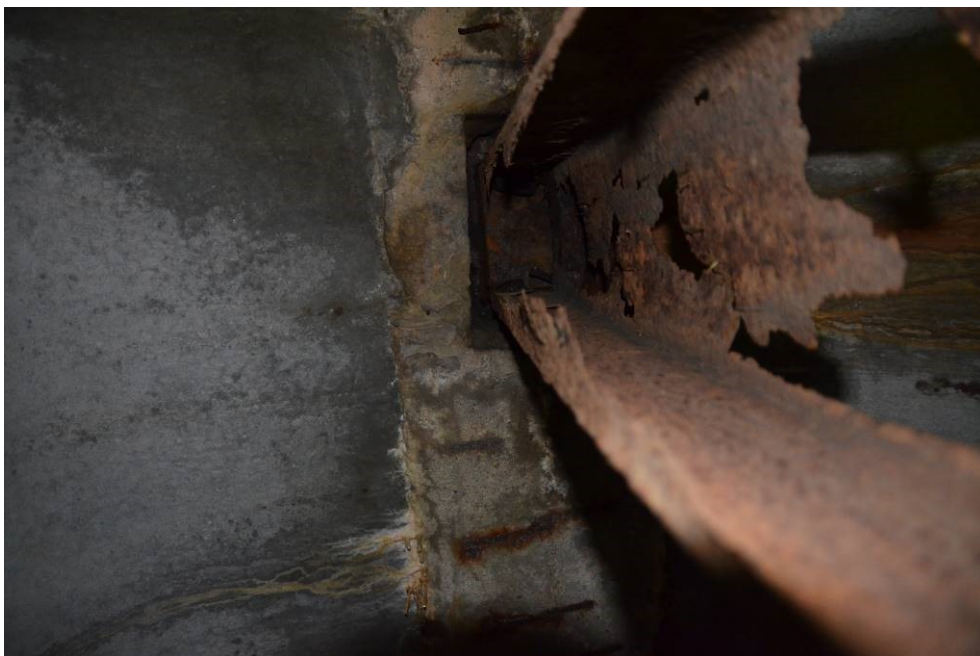
Obr.F41-62 **Typický stav odpadní trouby mostního odvodňovače na mostě. Zde druhý levostranný odvodňovač ve třetím poli,**

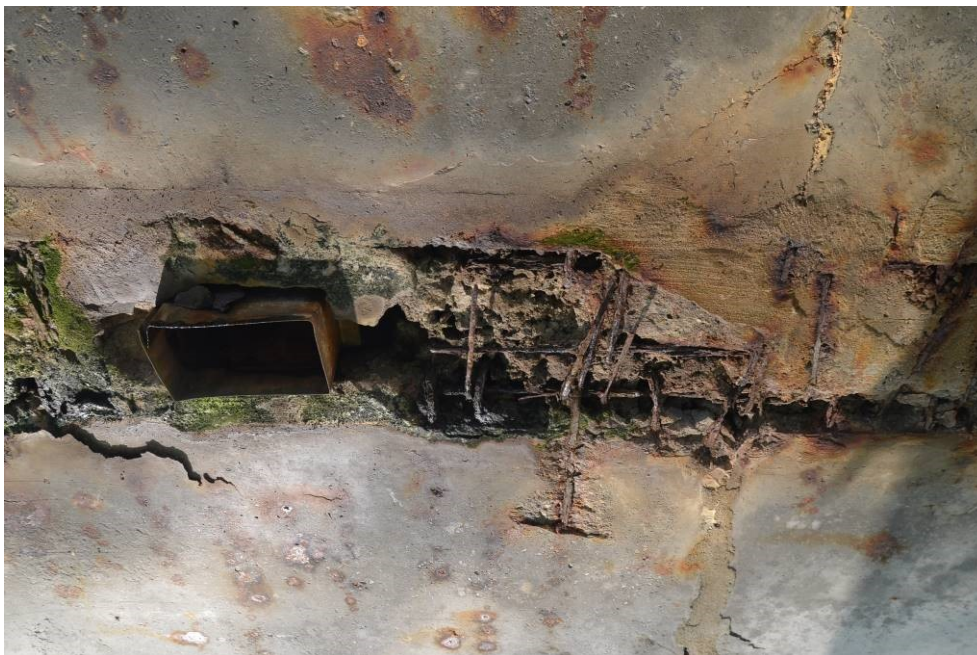
Obr.F41-63 **Typický výtok z odpadní trouby mostního odvodňovače na mostě. Zde druhý levostranný odvodňovač ve druhém poli,**

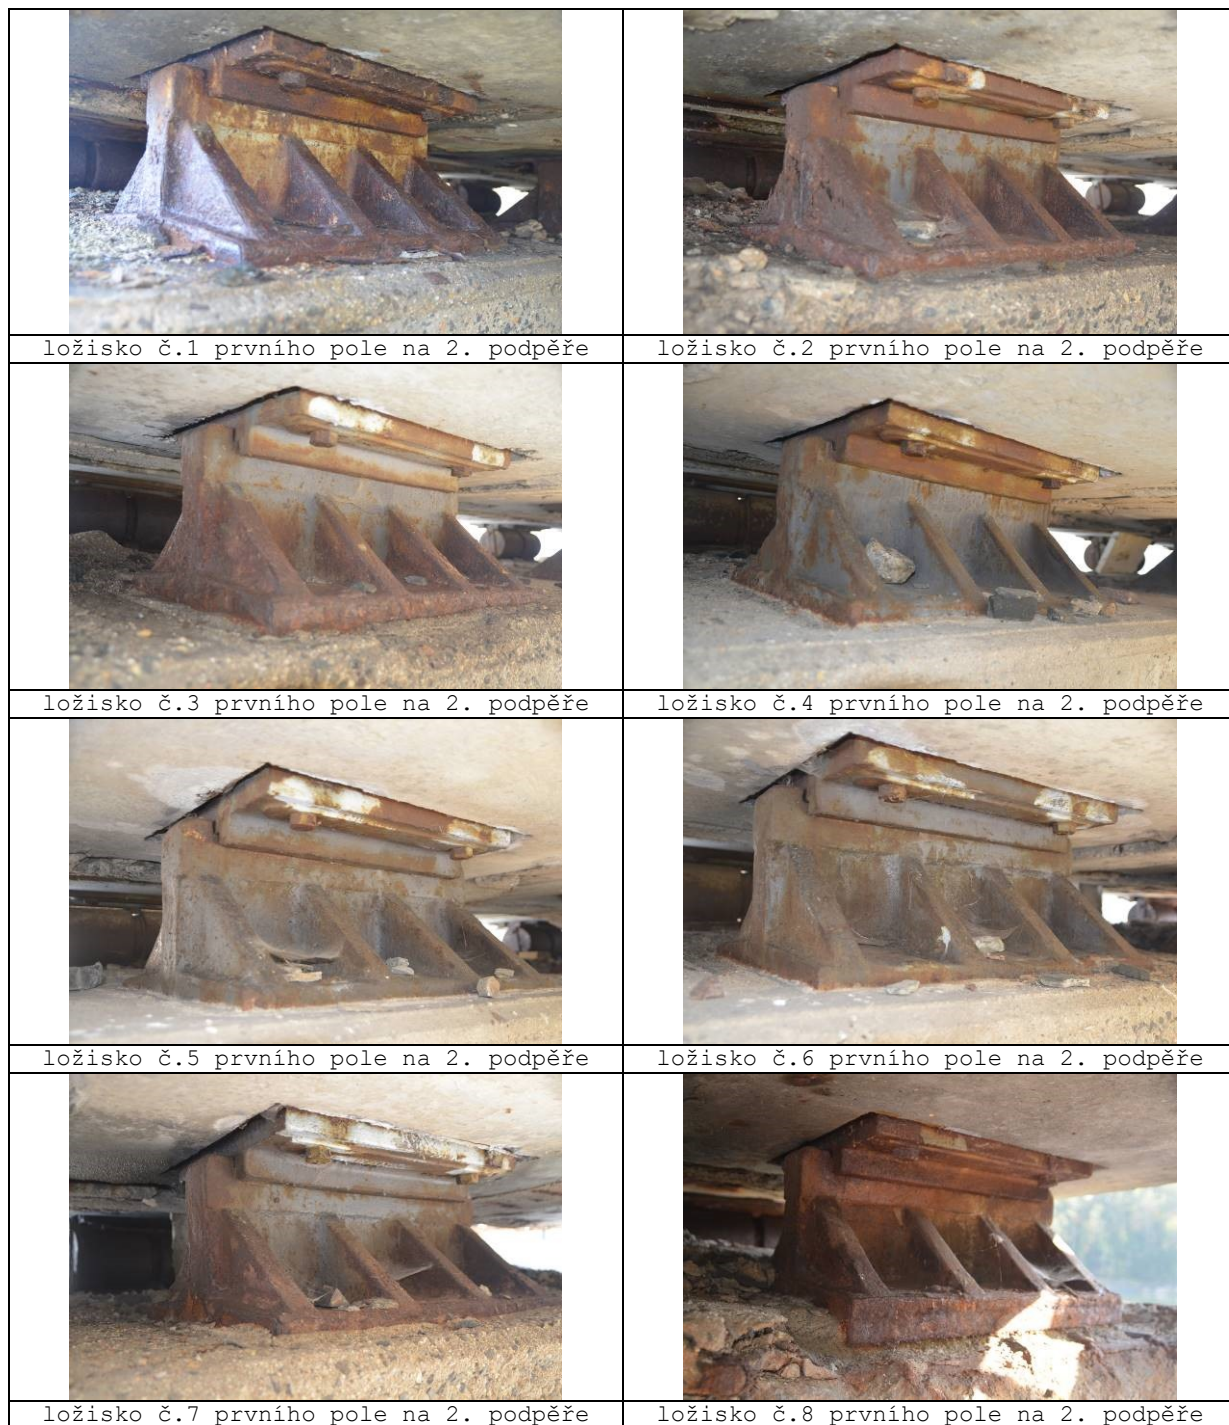
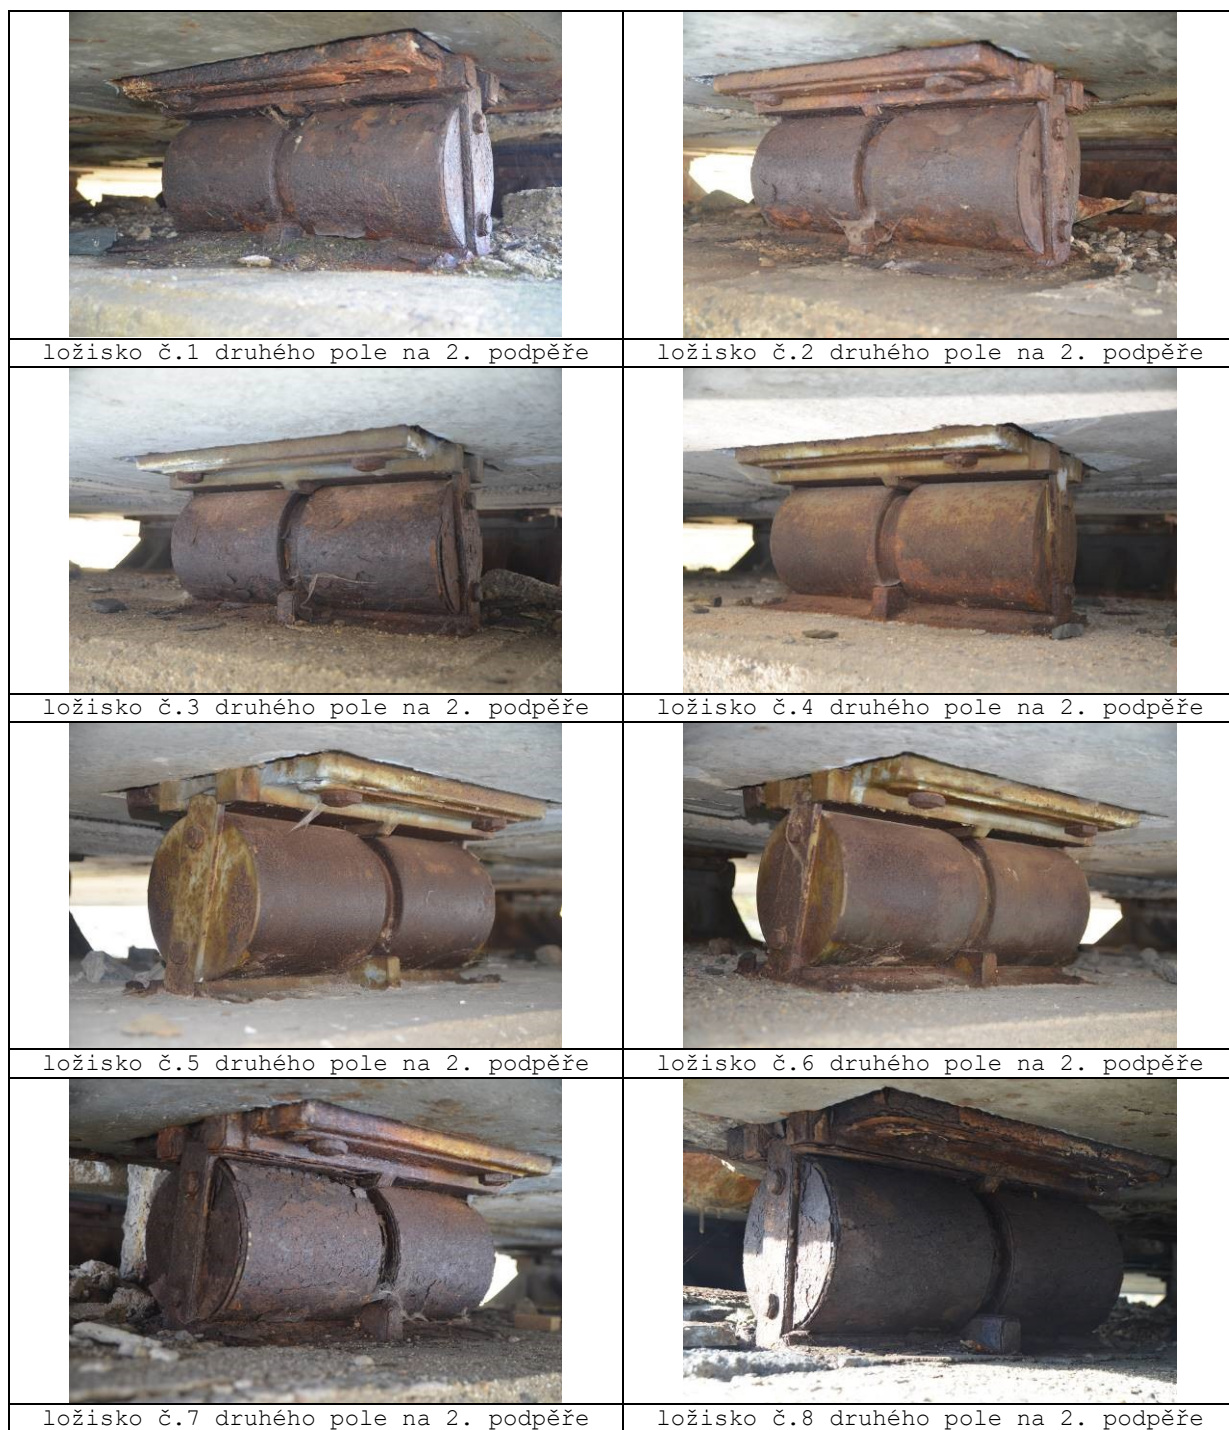
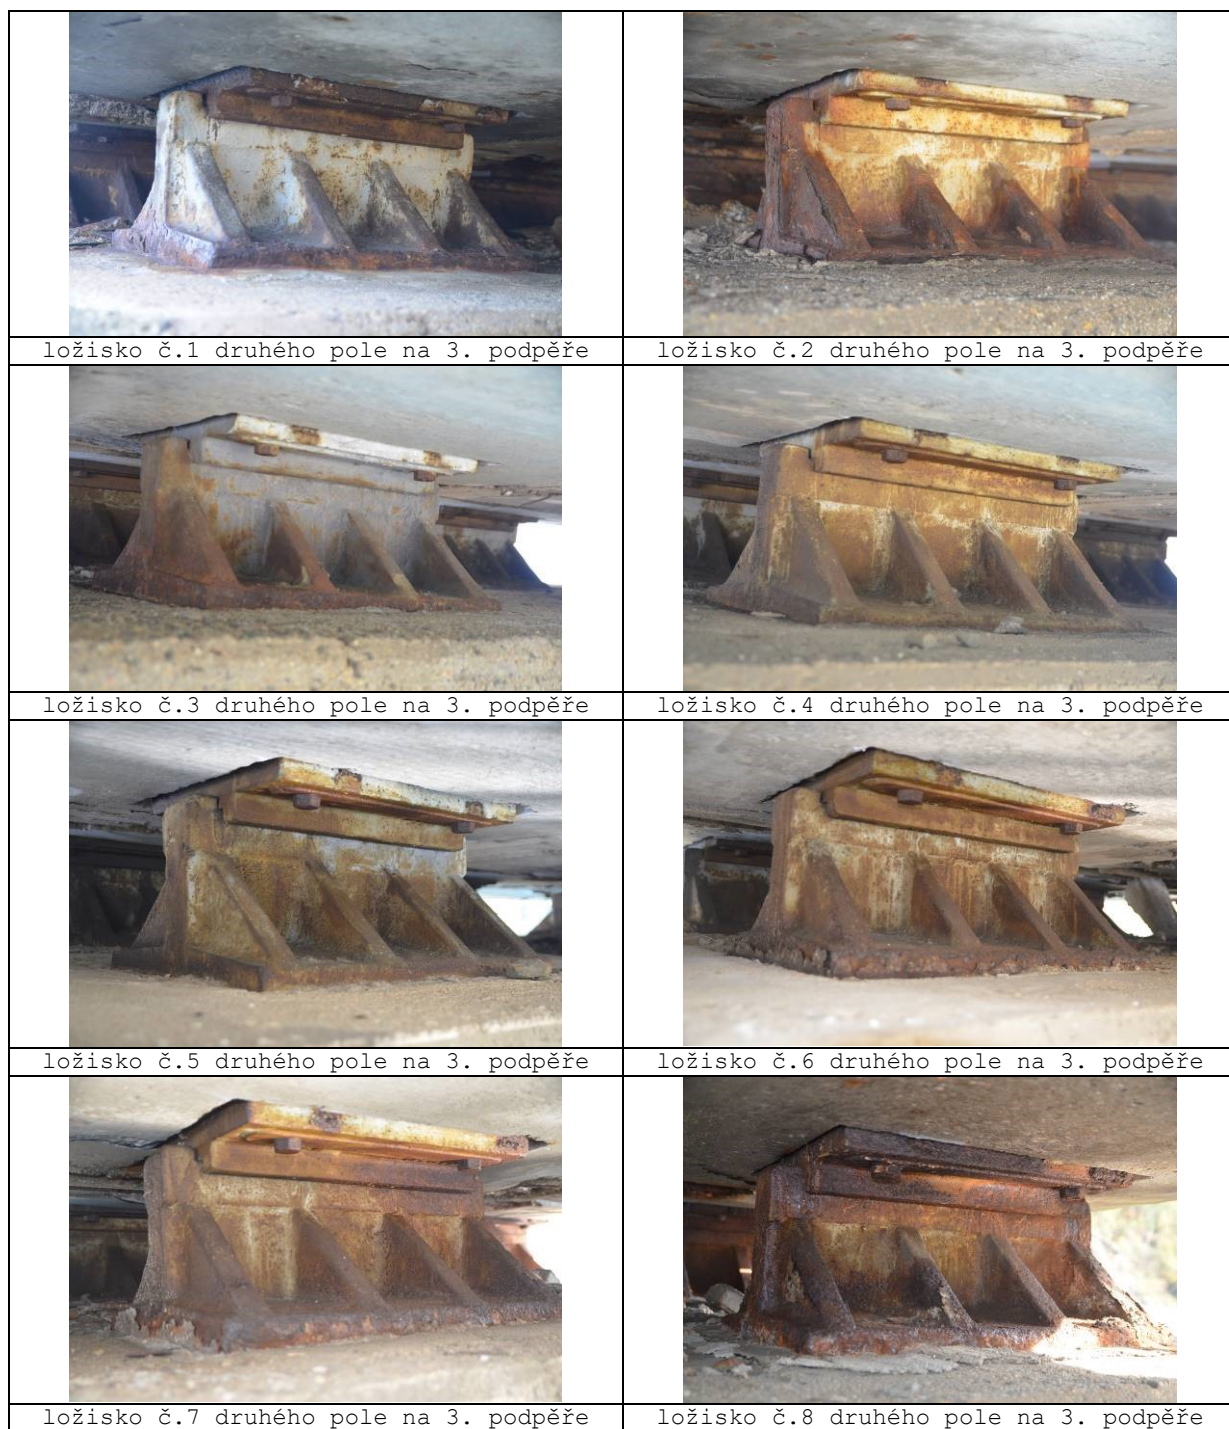
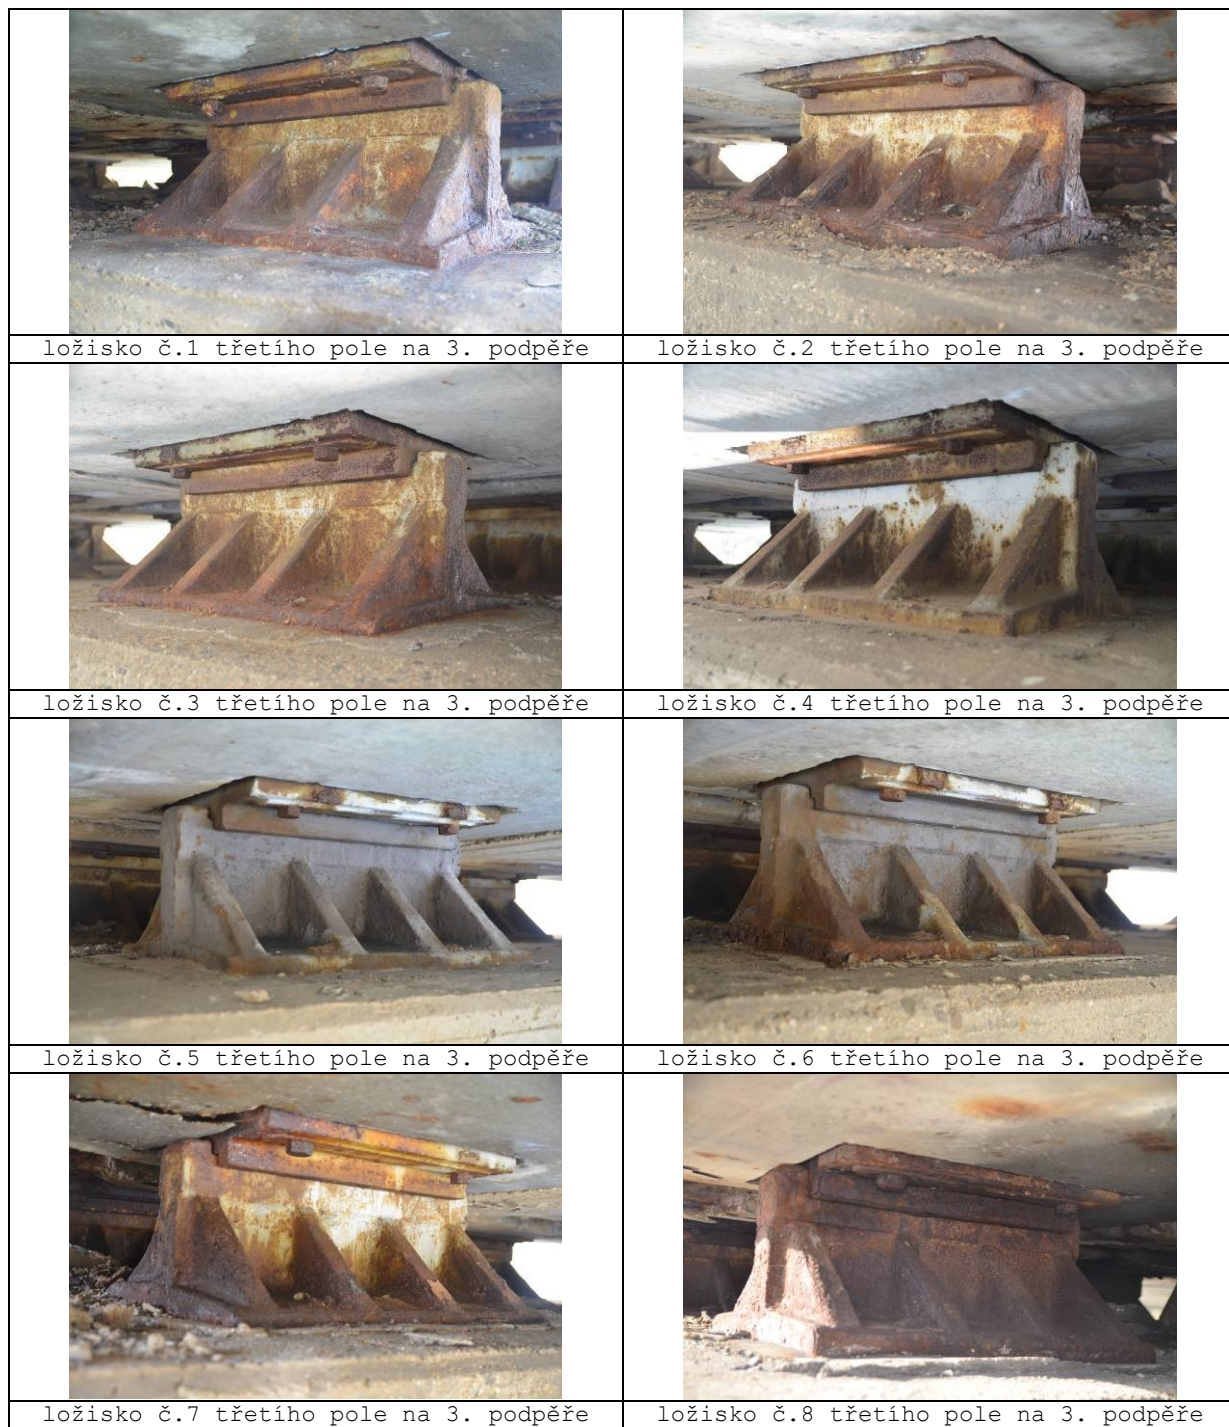
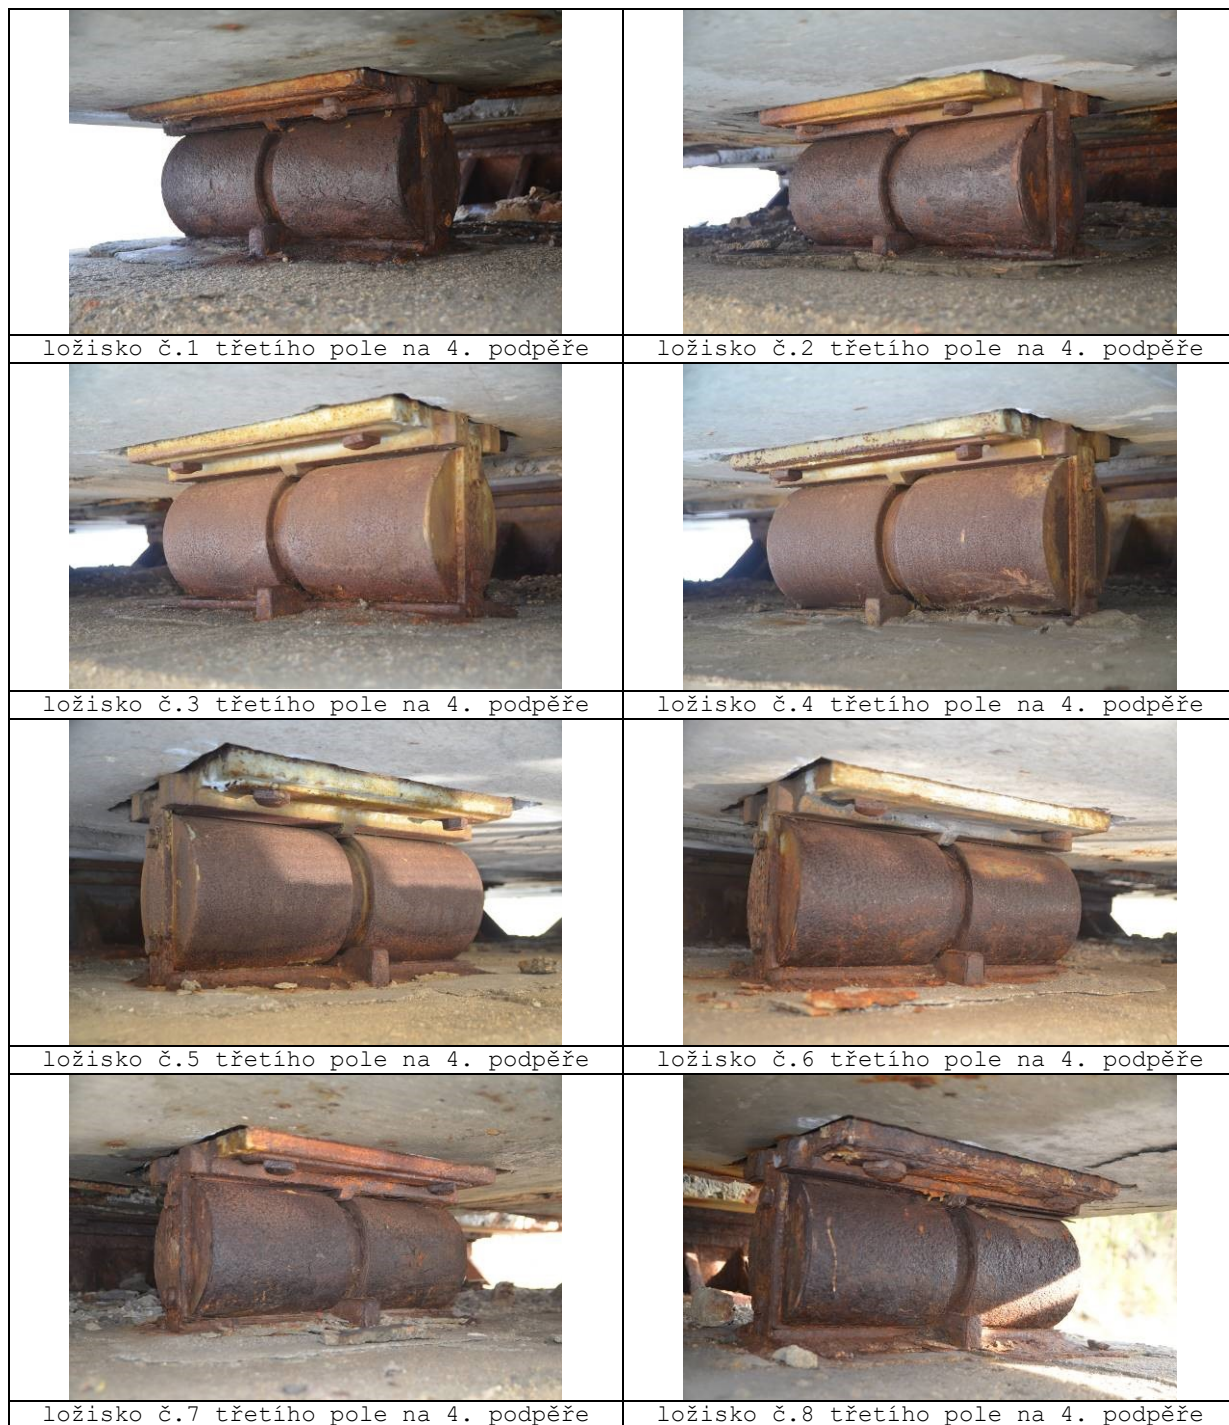
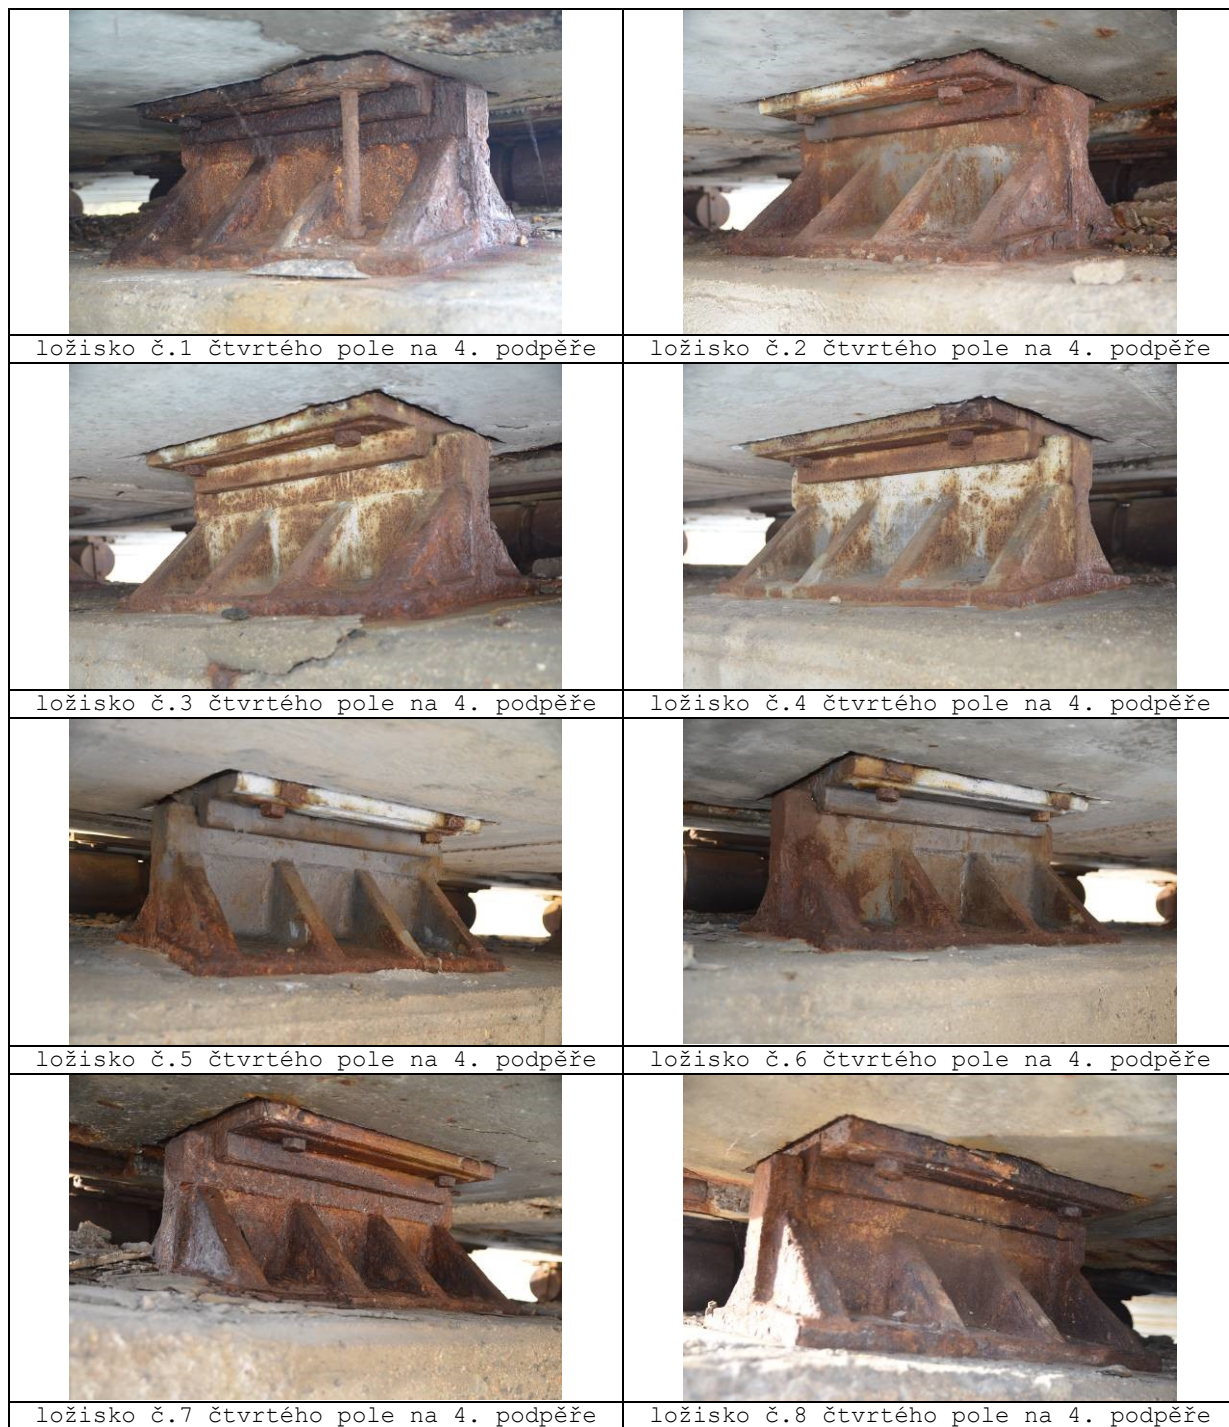
Stav ložisek, viz obr. F41-301 až F41-308 v PŘÍLOZE 2 na str. 33 až 40, není uspokojivý. Kromě silné koroze zvláště ložisek pod krajními nosníky (č.1, č.2, č.7 a č.8) byly zjištěny taktéž vady v kotvení ložisek k nosníkům, viz např. obr. F41-63.

Ložiska nejsou opatřena nálitky (podložiskovými bloky), jsou naopak utopena v horních plochách úložných prahů, což pomáhá korozi.

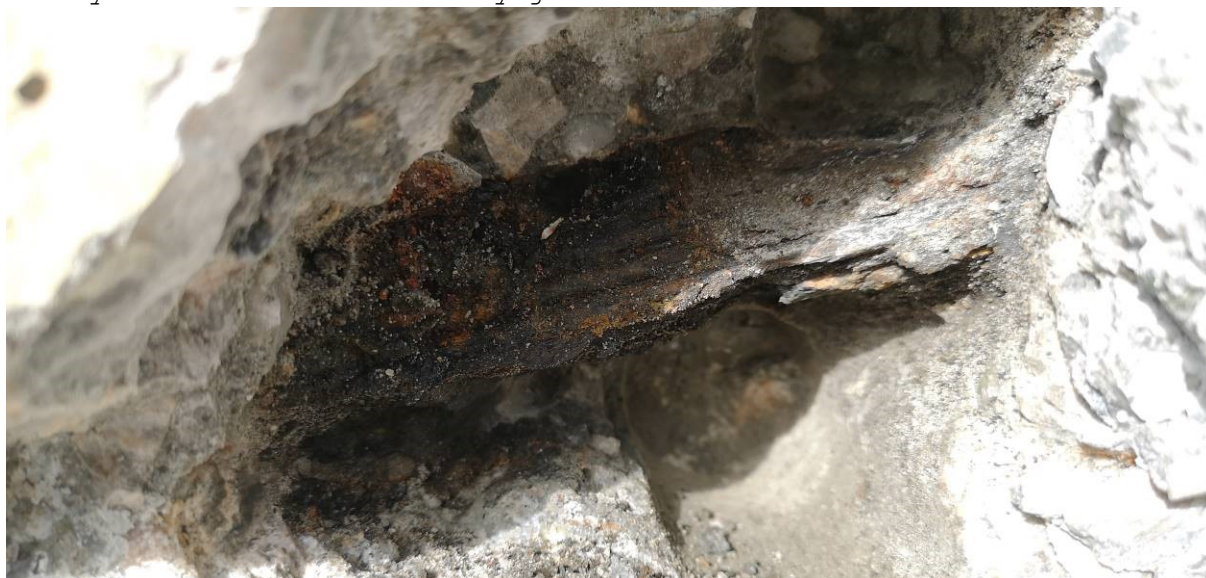
Obr.F41-402 Sonda S36 do zvedaného kabelového kanálku předpjaté výztuže vedeného ve stojině nosníku č.8 v prvním poli. Sonda provedena 2200 mm za příčnou spárou mezi druhým a třetím dílcem nosníku a 750 mm nad podhledem nosníku,
