## Kontrola úseku - 15.03.2021 - 10-11

| Název projektu<br><b>Domov Horizont</b> | Médium pro video | Vozidlo<br><b>8B30763</b> | Operátor | Číslo úlohy<br><b>1</b> |

| Obec / Místo<br><b>Kyjov</b> | Šachta nahoře<br><b>Š10</b> | Délka roury [m]<br><b>0</b> |

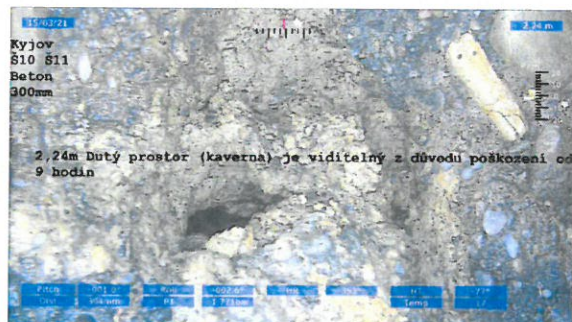
| 1:184 | m + | Kód | Pozorování | MPEG | Fotka | Stupeň |
|---|---|---|---|---|---|---|
| | 2.24 | BAP | Dutý prostor (kaverna) je viditelný z důvodu poškození od 9 hodin | 00:00:52 | 1 | |

1, 00:00:52, 2.24m  
 Dutý prostor (kaverna) je viditelný z důvodu poškození od 9 hodin

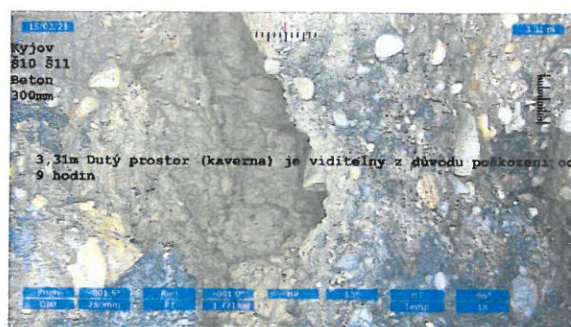
| 1:184 | m + | Kód | Pozorování | MPEG | Fotka | Stupeň |
|---|---|---|---|---|---|---|
| | 3.31 | BAP | Dutý prostor (kaverna) je viditelný z důvodu poškození od 9 hodin | 00:01:27 | 2 | |

2, 00:01:27, 3.31m  
 Dutý prostor (kaverna) je viditelný z důvodu poškození od 9 hodin

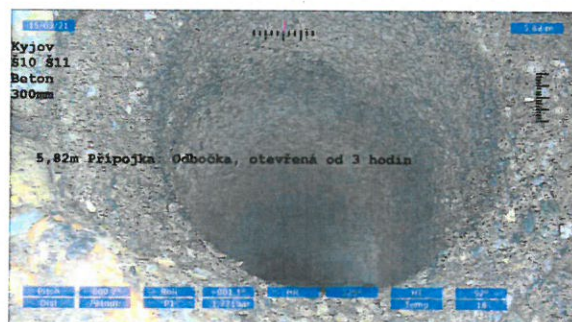
| 1:184 | m + | Kód | Pozorování | MPEG | Fotka | Stupeň |
|---|---|---|---|---|---|---|
| | 5.60 | BCAAA | Přípojka: Odbočka, otevřená od 3 hodin | 00:02:18 | 3 | |

3, 00:02:18, 5.60m  
 Připojka: Odbočka, otevřená od 3 hodin

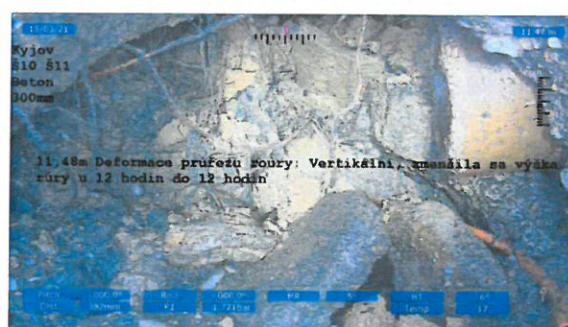
| 1:184 | m + | Kód | Pozorování | MPEG | Fotka | Stupeň |
|---|---|---|---|---|---|---|
| | 11.48 | BAAA | Deformace průřezu roury: Vertikální, zmenšila sa výška rúry u 12 hodin do 12 hodin | 00:05:49 | 4 | |

4, 00:05:49, 11.48m  
 Deformace průřezu roury: Vertikální, zmenšila se výška rury u 12 hodin do 12 hodin

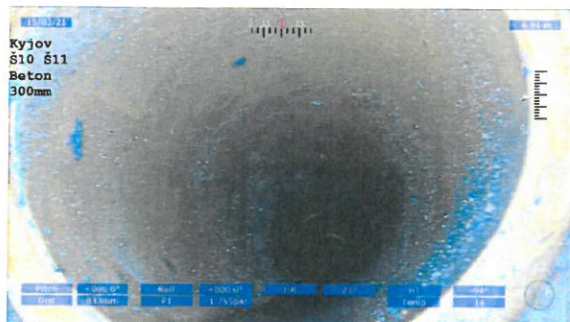
| 1:184 | m + | Kód | Pozorování | MPEG | Fotka | Stupeň |
|---|---|---|---|---|---|---|
| 6.88 | BCAAA | Přípojka: Odbočka, otevřená od 9 hodin | 00:02:45 | | 1 | |

1, 00:02:45, 6.88m  
Připojka: Odbočka, otevřená od 9 hodin

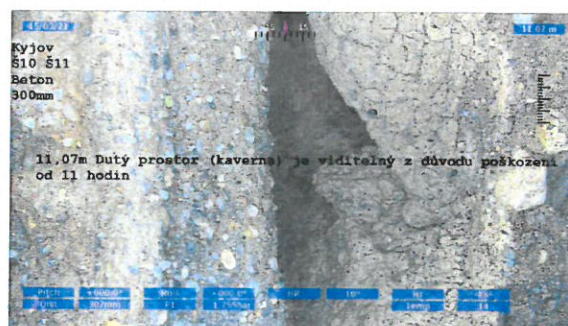
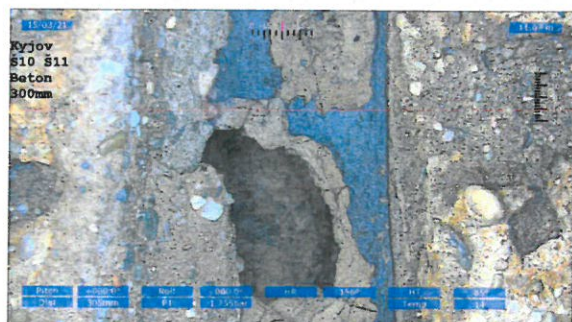
| 1:184 | m + | Kód | Pozorování | MPEG | Fotka | Stupeň |
|---|---|---|---|---|---|---|
| 11.07 | BAP | Dutý prostor (kaverna) je viditelný z důvodu poškození od 11 hodin | 00:04:35 | | 2, 3 | |

2, 00:04:35, 11.07m  
Dutý prostor (kaverna) je viditelný z důvodu poškození od 11 hodin

3, 00:04:35, 11.07m  
Dutý prostor (kaverna) je viditelný z důvodu poškození od 11 hodin

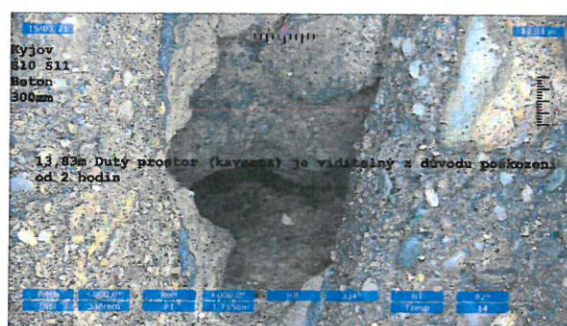
| 1:184 | m + | Kód | Pozorování | MPEG | Fotka | Stupeň |
|---|---|---|---|---|---|---|
| 13.83 | BAP | Dutý prostor (kaverna) je viditelný z důvodu poškození od 2 hodin | 00:05:47 | | 4 | |

4, 00:05:47, 13.83m  
Dutý prostor (kaverna) je viditelný z důvodu poškození od 2 hodin

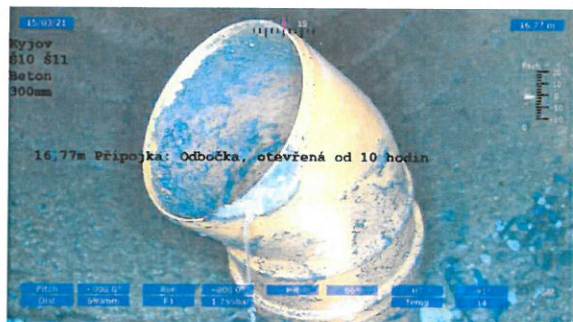
| 1:184 | m + | Kód | Pozorování | MPEG | Fotka | Stupeň |
|---|---|---|---|---|---|---|
| 16.77 | BCAAA | Přípojka: Odbočka, otevřená od 10 hodin | 00:07:50 | | 5 | |

5, 00:07:50, 16.77m  
Připojka: Odbočka, otevřená od 10 hodin

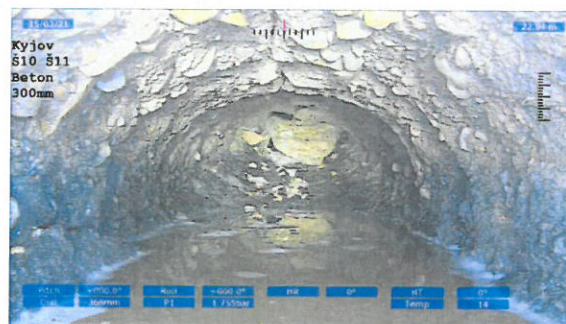
| 1:184 | m + | Kód | Pozorování | MPEG | Fotka | Stupeň |
|---|---|---|---|---|---|---|
| 25.00 | BAAA | Deformace průřezu roury: Vertikální, zmenšila sa výška rúry u 12 hodin do 12 hodin | 00:12:22 | | 6 | |

6, 00:12:22, 25.00m  
Deformace průřezu roury: Vertikální, zmenšila sa výška rúry u 12 hodin do 12 hodin
