Technická zpráva k projektu „Statická sanace ohradní zdi“

probíhající podél jižní hranice parc.č. 62/1 v k.ú. Skalice u Znojma,
(tzn. podél jižní hranice zahrady v areálu DPS Skalice),
po lokální havárii nastalé v 11/2020

Název stavby: **Statická sanace ohradní zdi**

Místo stavby: parc.č. 62/1 v k.ú. Skalice u Znojma,
(jihozápadní část zahrady v areálu DPS Skalice)

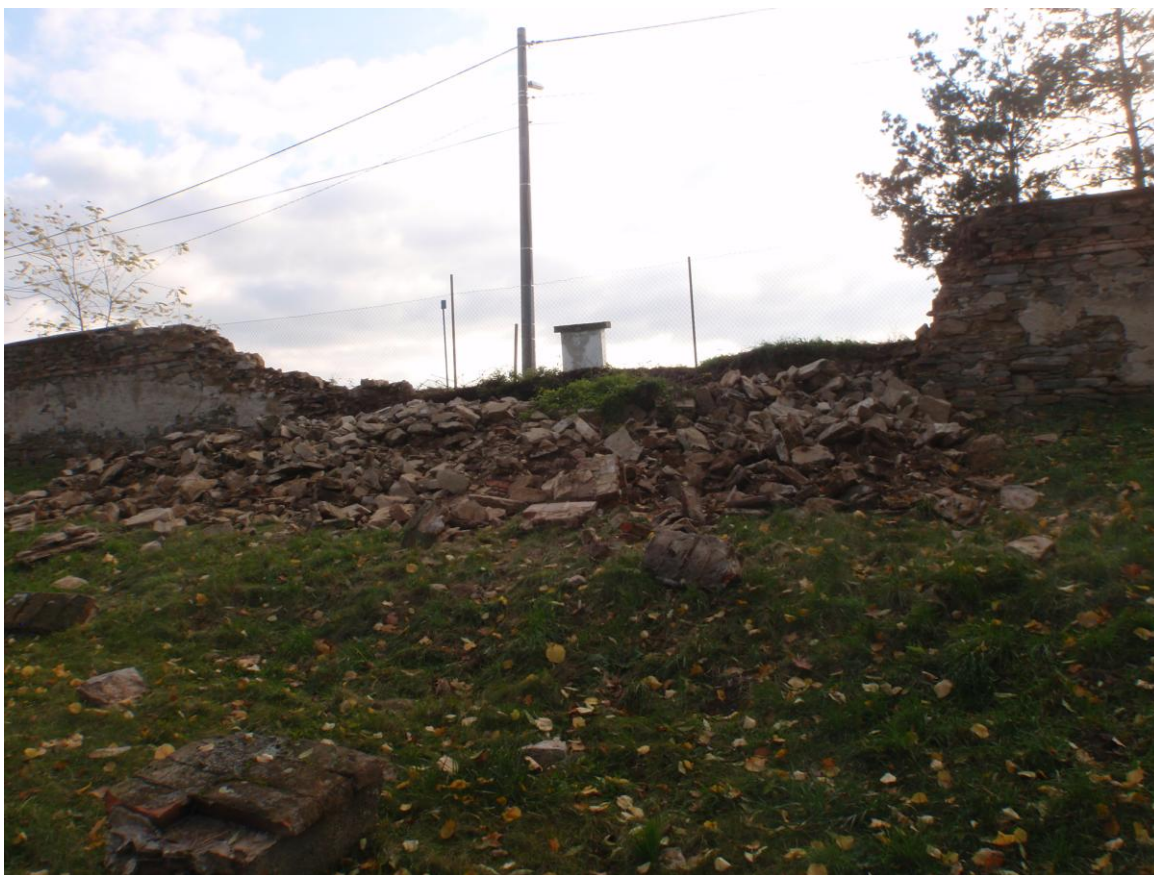
- 3) **Dlouhodobou absencí údržby, oprav a navyšování terénu z vnější strany došlo k postupnému zhoršování stavebně-technického i statického stavu ohradní zdi jako celku, která vyústila v nynější lokální havárii dříku stěny, a to v délce cca 11,0 m.**

- 1) Na základě výše uvedených skutečností je možno konstatovat, že skutečných příčin havárie dotčeného lokálního úseku ohradní stěny je více.
Primární příčinou je zde dlouhodobé postupné navyšování terénu na vnější straně ohradní stěny, dlouhodobá absentující dostatečná údržba-oprava objektu v kombinaci s vlastním konstrukčním řešením stěny (nedostatečná tl. dříku stěny, absence vzpěrných prvků apod.), sekundárně pak v periodickém provlhání dříku opěrné stěny s dlouhodobým negativním působením atmosférických vlivů na obnažený dřík stěny, což vede k vyplavování pojiva a vzniku kaveren ve stěně. Nelze opomenout i negativní vliv dynamických otřesů z přilehlé silniční komunikace.

- 2) Mezi hlavní příčiny je tedy nutno zahrnout postupně a dlouhodobě se navyšující zásypy za ohradní (a tudíž postupně i opěrnou) zeď, které vyvozují v případě provlnutí negativní zemní tlak na (pouze gravitační) ohradní stěnu, která v uvedeném místě nemá ztužující element pilíře nebo vzpěry.

Pohled na řešenou havarovanou část ohradní stěny.

- 3) Vzhledem k rozsahu havárie, si obnova zdi vyžádá realizaci konstrukce zcela nové, a to v délce cca 11,0 m. Obnovovaná ohradní zeď bude provedena v původním tvarovém i materiálovém provedení, ovšem nově bude opatřena dvojicí ztužujících skrytých ž.b. pilířů (při okrajích obnovovaného úseku) které budou svou tuhostí zajišťovat stabilitu jak obnoveného úseku stěn, tak i přilehlých dosud zachovaných (a vybočujících) částí ohradní (částečně i opěrné) stěny.

- 1) **Vyklizení a vyčistění havarovaného kamenného a cihelného materiálu v řešeném prostoru a očištění navazujících (zachovaných) částí ohradních zdí od nečistot a zvětralého pojiva.**
- 2) **Provést obnovu zřícené části ohradní stěny. Obnovovaná část bude vyzděna z kamenného materiálu (nalezeného v závalu pod místem havárie) na cementovou maltu o pevnosti 5,0 MPa v původním tvaru stěny, se skrytým ukotvením dozdivek pomocí kovových trnů do bočních konstrukcí sousedící nedestruované části opěrné stěny.**

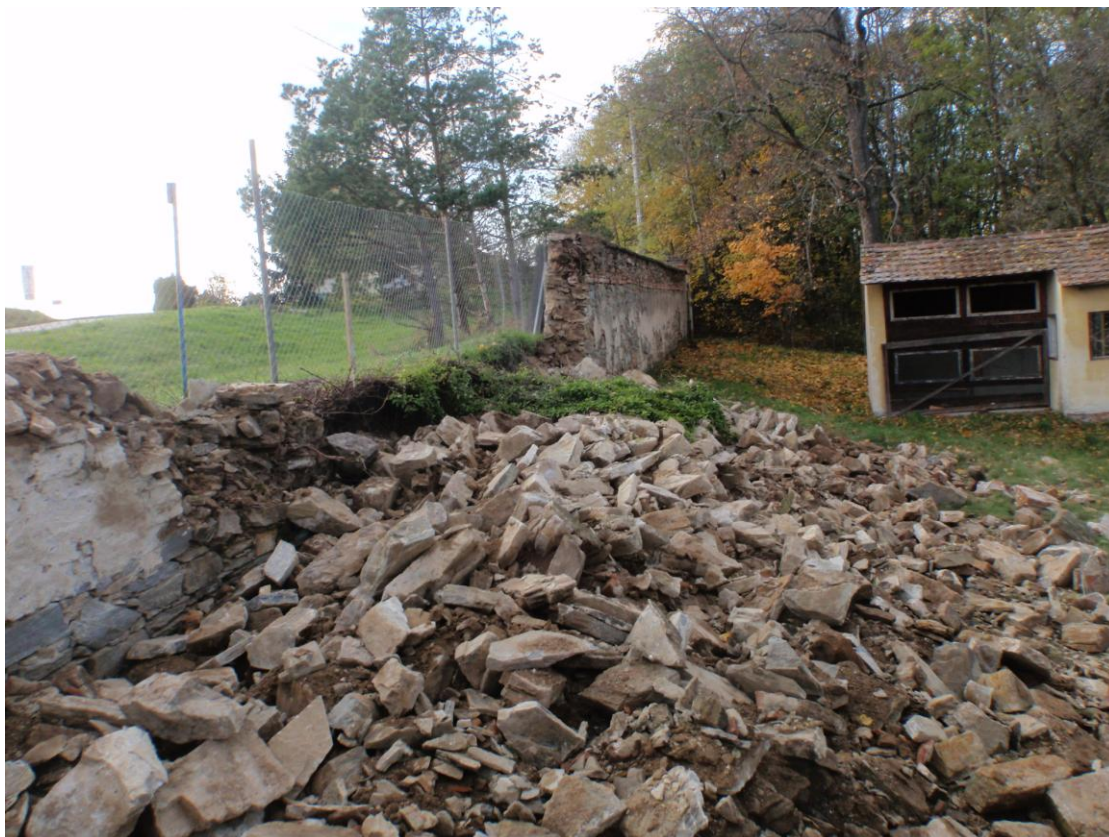
Stěna je tvořena lomovým kamenem, maximální výška dosahuje 2,80 m.

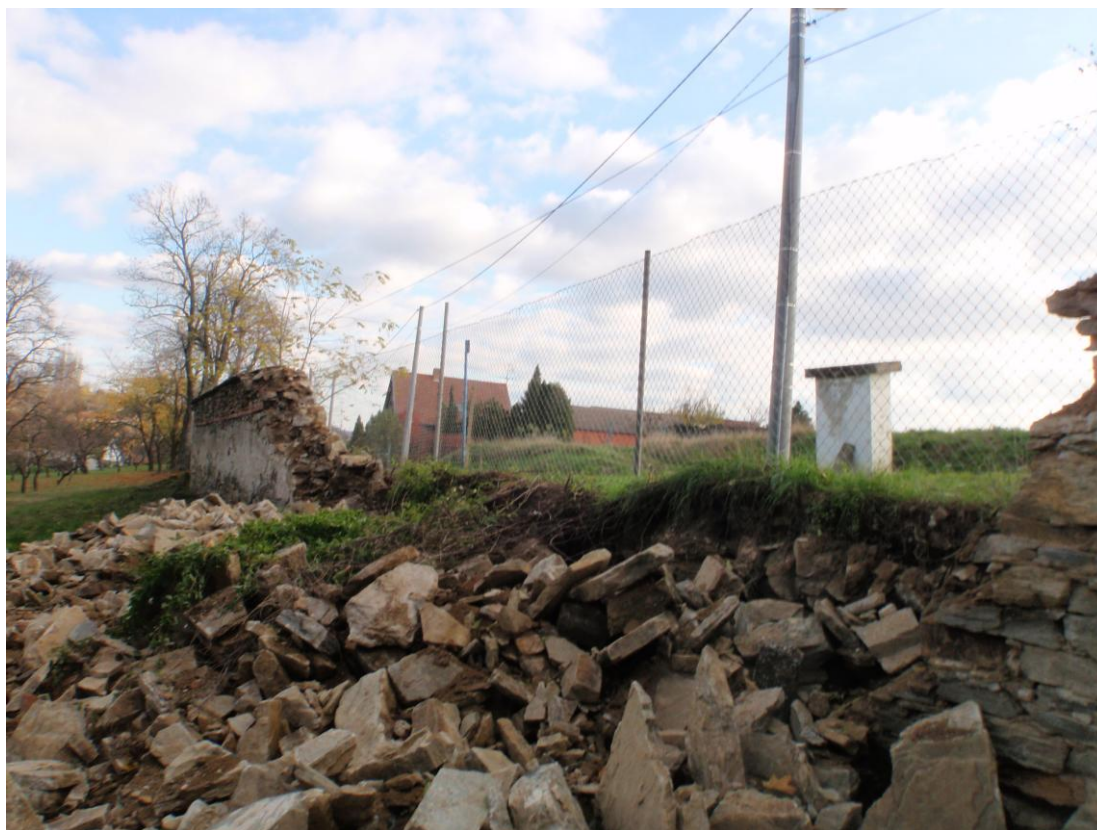
Převýšení terénu za zdí je až do výše 1,0 m.

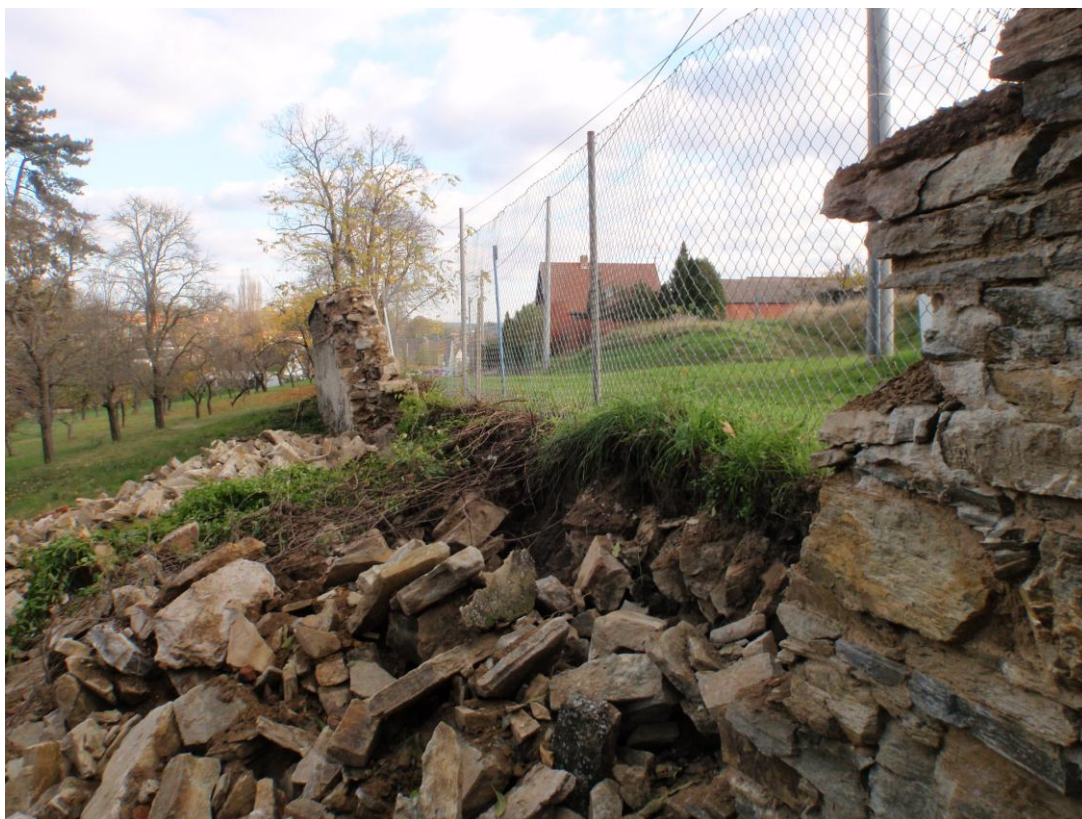
- 4) **Přilehlé (dosud zachované) části ohradní stěny vykazují řadu statických i stavebně technických poruch, které jsou lokálně již závažného charakteru. Mezi nejzávažnější patří vybočení stěny (resp. místy její cihelné nadezdívky), liniový rozpad koruny a dlouhodobé vyplavování pojiva se souvisejícím vznikem kaveren.**

- 3) Pro stabilizaci obnovované části stěny budou v okrajových místech obnovovaného úseku provedeny ž.b. ztužující skryté pilíře o rozměru 400/400 mm (s ukotvením výztuže do základu z lomového kamene na MC-5,0 MPa), které budou zajišťovat jednak tuhost obnovovaného úseku opěrné zdi, a jednak stabilitu přilehlých zachovaných (dosud nezřícených, avšak vybočujících) navazujících částí ohradní (opěrné) stěny – viz výkresová část!
- 4) Povrch obnovovaného úseku bude následně opatřen vápennou provzdušněnou omítkou. Pro zajištění dlouhodobé životnosti konstrukce bude cihelné zhlaví natřeno bezbarvým impregnačním (hydrofobizačním) nátěrem.

Součástí obnovovaného úseku budou skryté ž.b. ztužující pilíře, které zajistí stabilitu přilehlých vybočujících částí ohradní stěny.

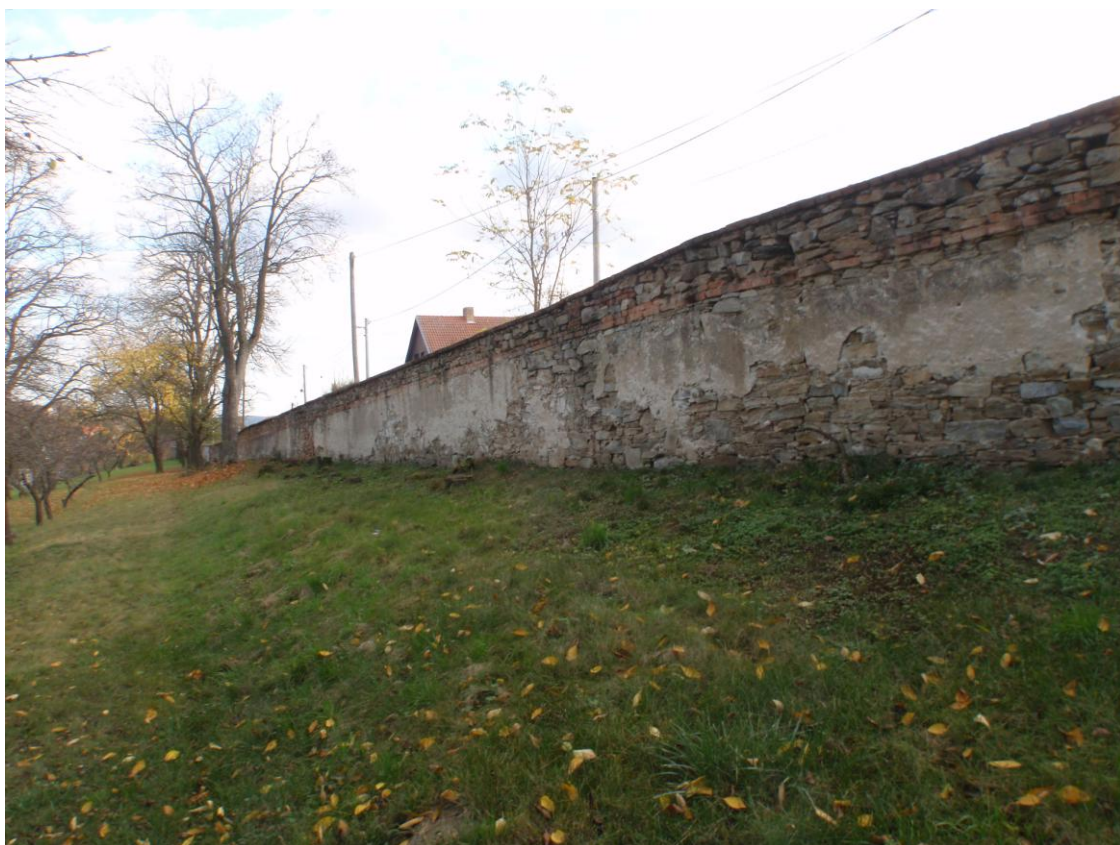
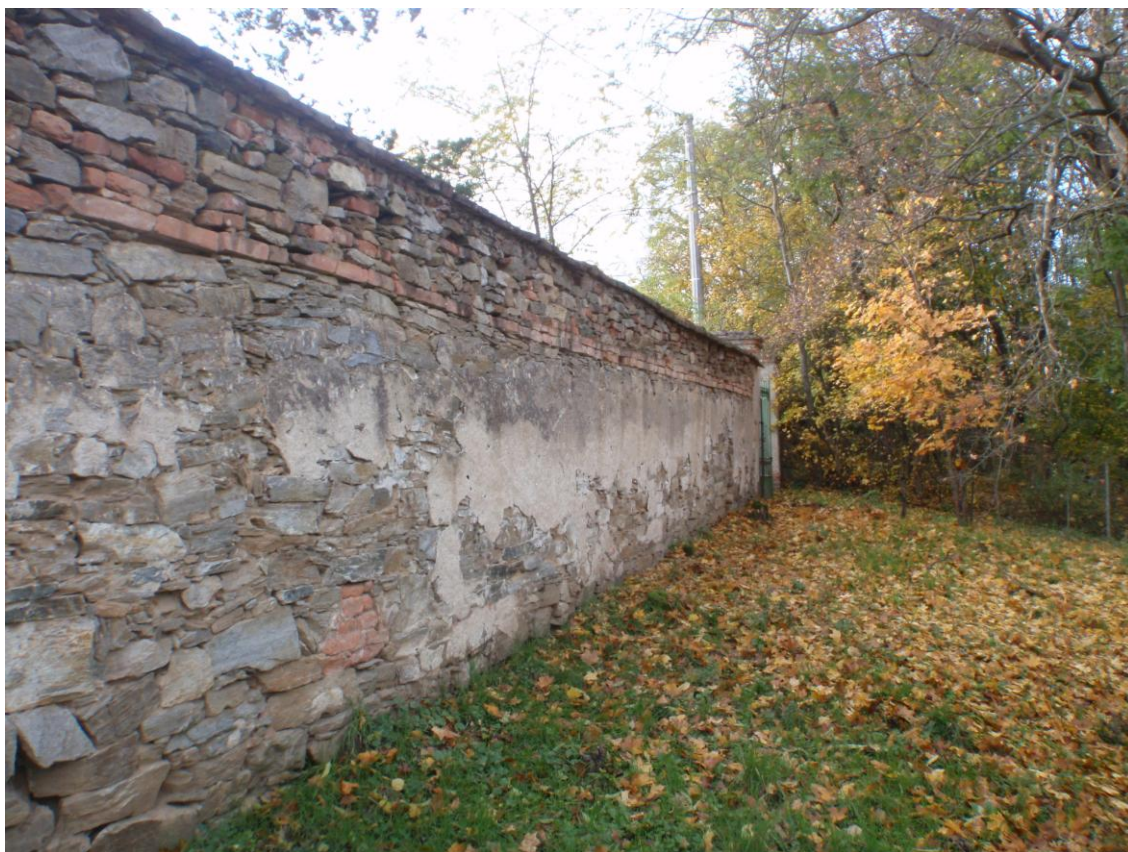
- 4) Je nutno podotknout, že přilehlé části ohradní stěny se nacházejí ve špatném stavebně technickém stavu a s přihlédnutím k zjištěným poruchám na konstrukci (vyplavování pojiva, vybočování dříku, výskyt kaveren, rozpad zhlaví) je nutno upozornit na potřebu sanace těchto zdí v krátkodobém časovém horizontu.

Ohradní stěna, jako celek, se nachází ve špatném stavebně technickém a lokálně nevyhovujícím statickém stavu. V krátkodobém horizontu je nutno přistoupit k sanačním opravám opěrné stěny v celém jejím úseku.
