Stavba : **II/430 Tvarožná most ev.č. 430-009 (Rohlenka)**

Objekt : **Most ev.č. 430-009**

Technická pomoc „II/430 Tvarožná most ev.č. 430-009 (Rohlenka)“

# TECHNICKÁ ZPRÁVA

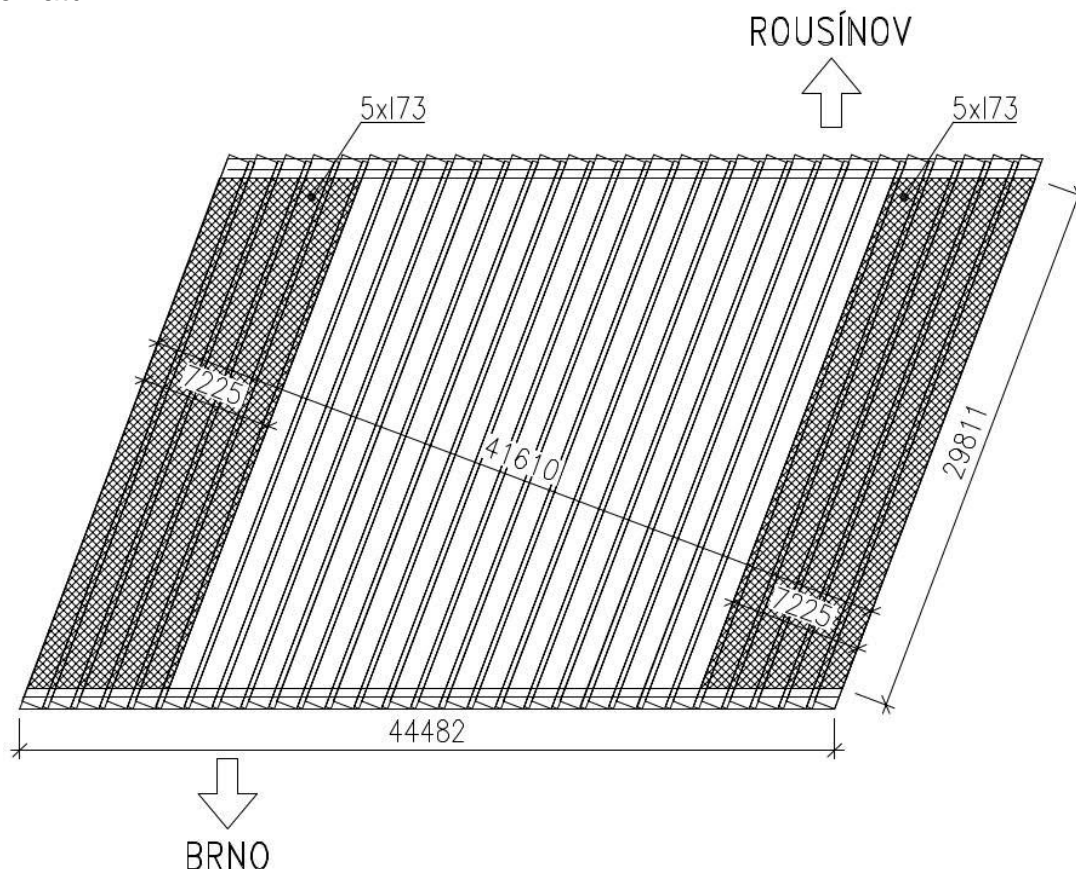
Čištění trýskáním a posléze i provádění sanací se předpokládá na 5ti krajních nosnících I73 (včetně dobetonávky mezi 5 a 6 nosníkem) – tedy cca 7,225 m od hrany NK.

Nejvíce postižené jsou krajní nosníky (z pohledu NK a dolní příruba shora). Zde bude sanace provedena v tloušťkách do 50 mm (odhad 20% plochy). Na zbytku pohledu NK a bočních stěnách se předpokládá sanace v tloušťce 10 mm (odhad do 80% plochy).

Ve střední části pohledu nejsou patrné žádné vady a oprava se zde nepředpokládá.

Oprava bude spočívat v plošném očištění (trýskáním VVP) povrchu podhledu a boků nosné konstrukce, a očištění (trýskáním) podhledu odvodňovacího žlabu. Povrch je nutno očistit tak, aby byly odstraněny nesoudržné vrstvy a hloubkově degradovaný beton. Předpokládaný rozsah čištění a sanace podhledu je zřejmý z následujícího schématu:

V případě obnažení výztuže je nutné ji očistit na stupeň Sa 2,5 dle ČSN EN ISO 8501-1 (trýskání s abrazivem) a opatřit kompatibilní protikorozi ochranou – pasivačním nátěrem. Ošetření odkryté výztuže bude provedeno systémem nátěru výztuže látkami obsahujícími aktivní pigmenty, Zásada 11, metoda 11.1. dle ČSN EN 1504-9, úprava anodické oblasti. Očištěná výztuž bude v celé své ploše profilu (včetně zadní strany) opatřena nátěrem obsahujícím inhibitory koroze.

Sanace uvedených ploch bude provedena vhodnou sanační hmotou (malta tř. R4), která zaručí funkčnost opravy se zárukou minimálně 5 let. Zásada 3, metoda 3.1, 3.3 dle ČSN EN 1504-9. Dle konkrétního požadavku na tloušťku v daném místě bude aplikace provedena v odpovídajícím počtu kroků.

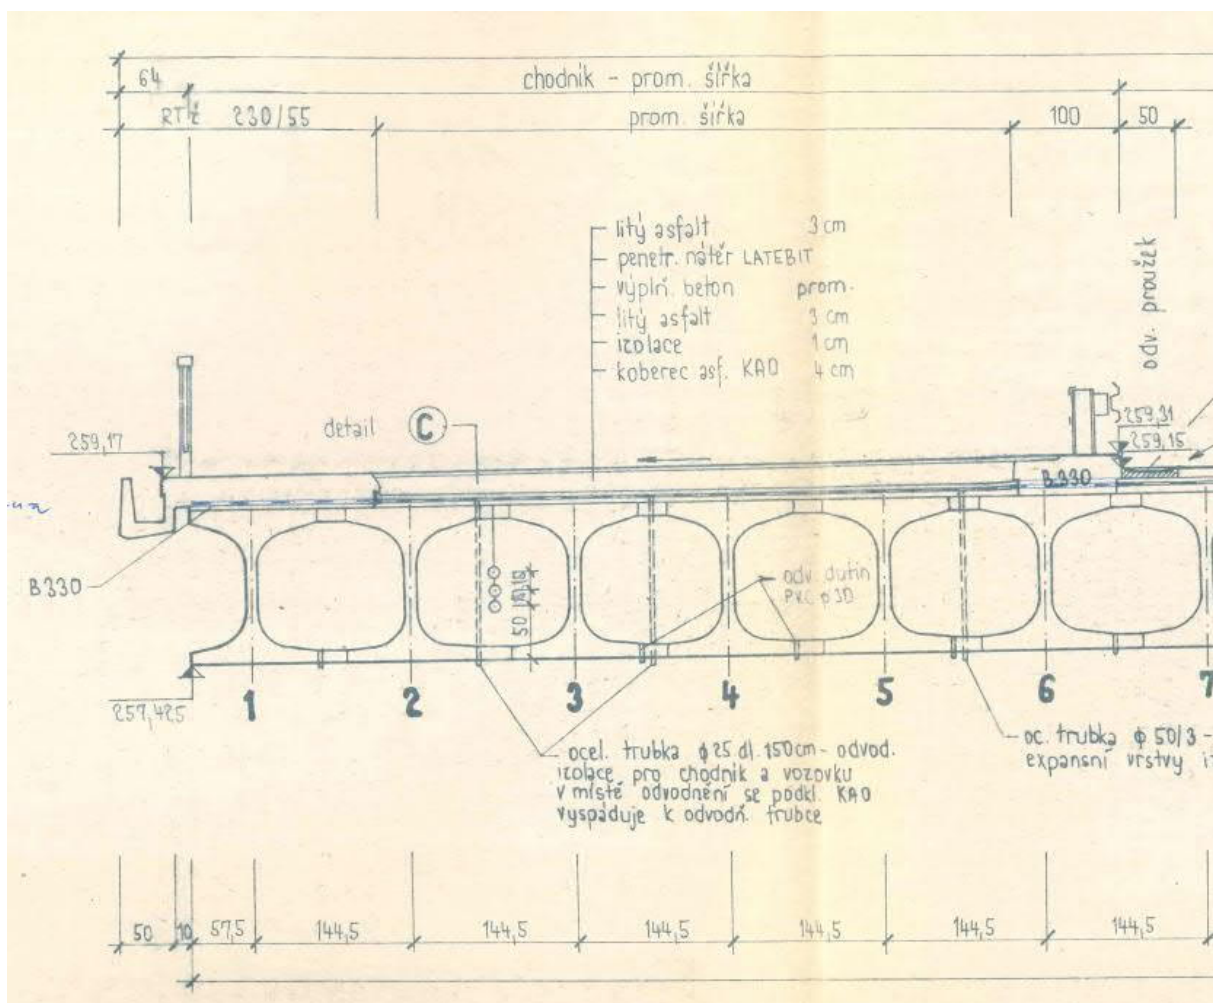
Na následujícím schéma tu je znázorněna levá část NK včetně odvodňovacího žlabu.

Odvodňovací žlab na levé straně mostu (je součástí levé římsy – viz schéma níže) bude taktéž sanován stejným způsobem jako nosná konstrukce. Předpokládá se sanace z vnitřní i vnější strany. Spáry mezi jednotlivými prefabrikáty budou vodotěsně utěsněny trvale pružným tmelem a přelepením vodotěsnou fólií.

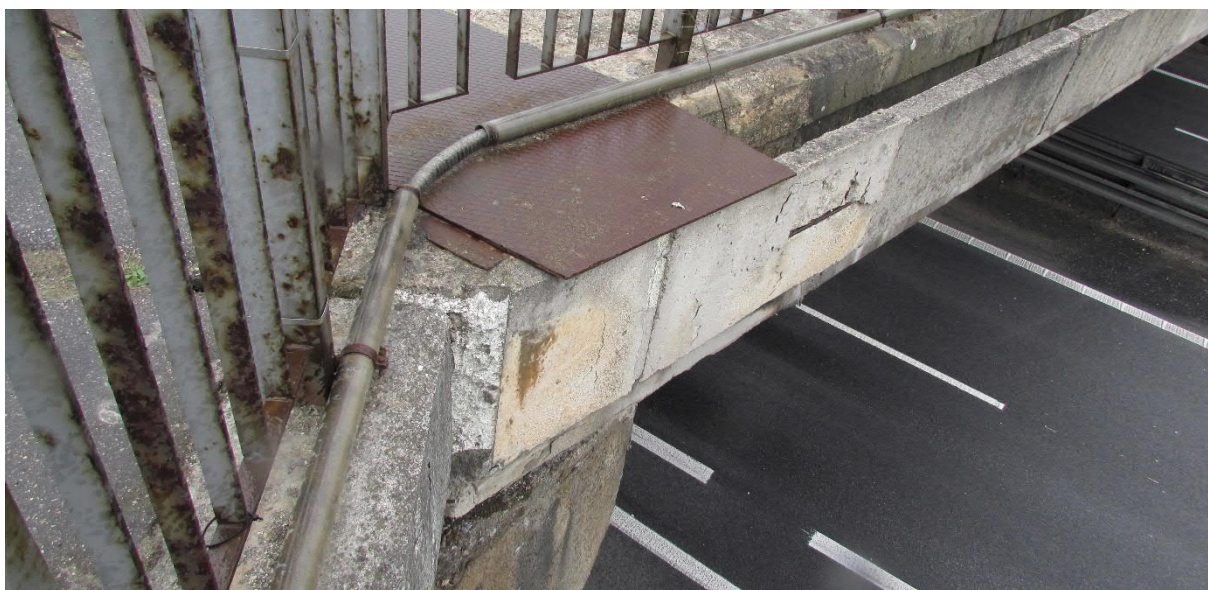
Obr. 1 – Pohled na zakrytý žlab v místě MZ

Na obou koncích je žlab překryt plechem mostního závěru. Tento plech bude nutno odmontovat, aby bylo možno žlab zasanovat. Vyústění části žlabu pod MZ je nutno vodotěsně ošetřit a svislý svod prodloužit pomocí plastového potrubí (HDPE, odolné proti UV záření) tak, aby voda odtékala mimo NK a úložný práh.

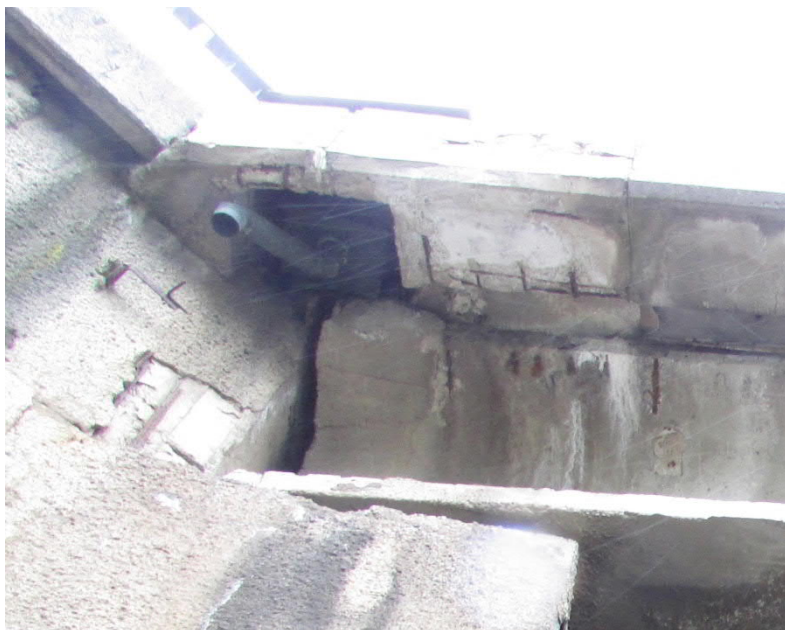
Obr. 2 Podhled žlabu u OP2 – kotlík pro odvodnění mostního závěru.

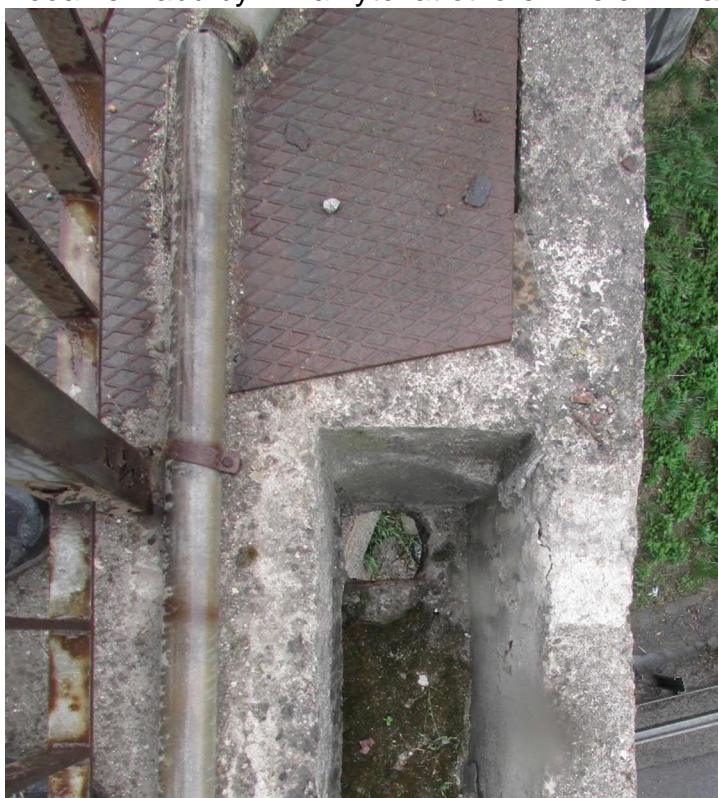
Voda ze žlabu by měla vytékat otvorem ve dně žlabu u opěry OP1.

Obr. 3 – Výpust' odvodňovacího žlabu

Na otvor bude vodotěsně napojen nový svislý svod z nerez oceli s prodloužením z HDPE trubky.

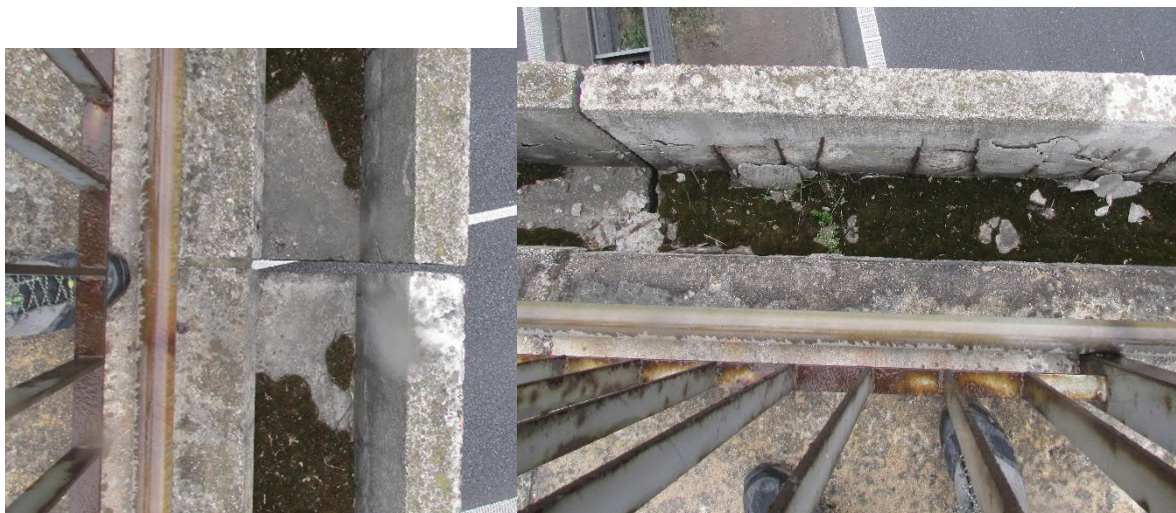
Obr. 4 a 5 – Spáry mezi prefabrikáty římsy a žlabu, zanesený žlab

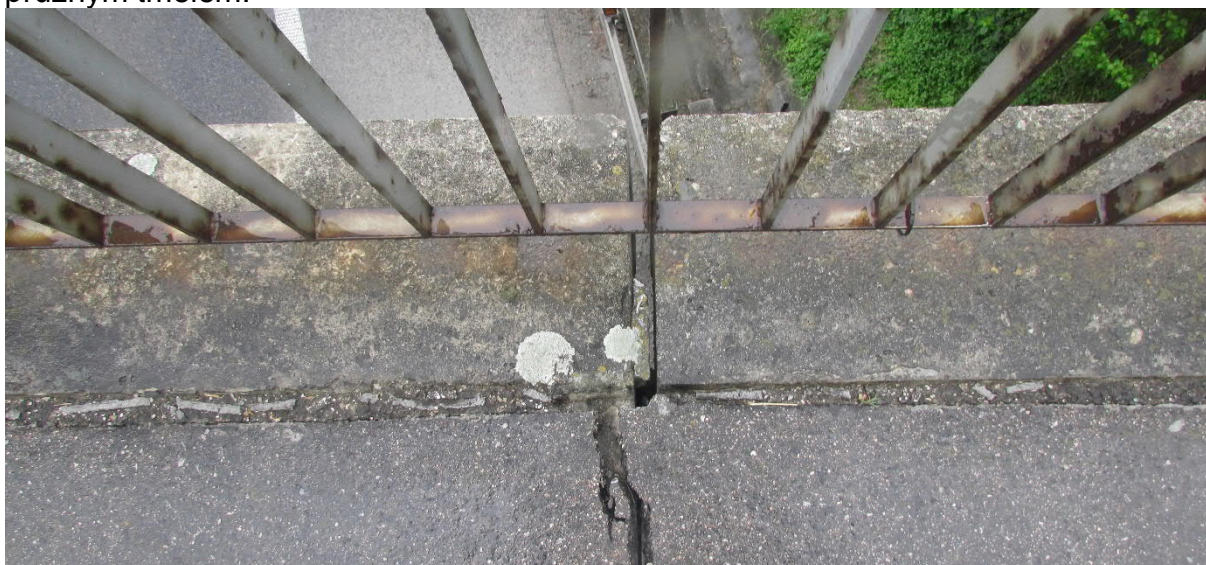
Obr. 6 – Spára mezi římsovými prefabrikáty na pravé straně mostu

Zatěsněny budou také spáry mezi římsovými prefabrikáty na pravé straně mostu trvale pružným tmelem.
