IMOS Brno, a.s.
Divize silniční vývoj
Olomoucká 174
627 00 Brno

Název: Křtiny – Březina

Silnice: III/37365

4. AKTUALIZACE NÁVRHU OPRAVY VOZOVKY

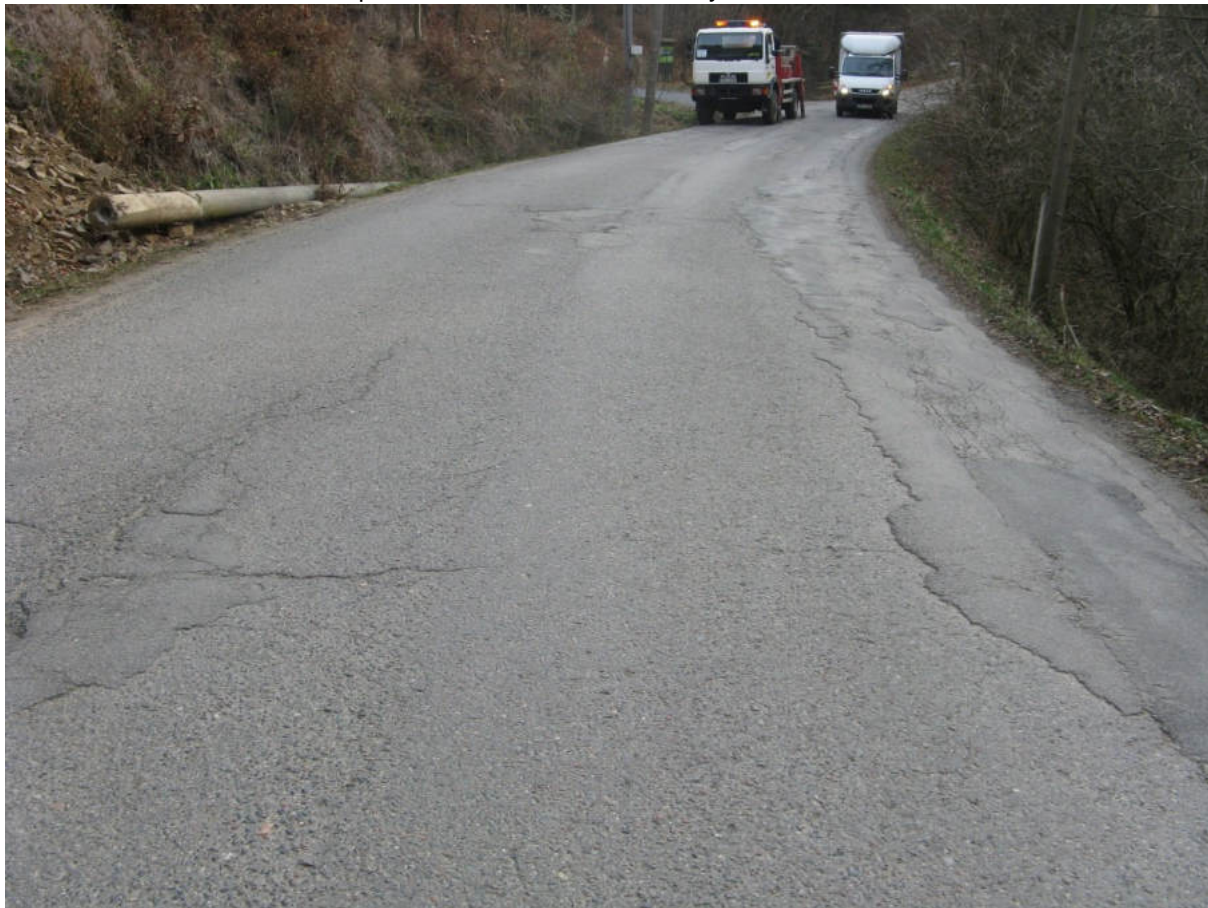
F03, km 0,300+

Ztráta asfaltového tmelu, hloubková koroze, mozaikové, příčné, podélné a nepravidelné rozvětvené trhliny, podél pravého okraje síťové trhliny, plošné deformace, vysprávkky, nepravidelné hrboly.

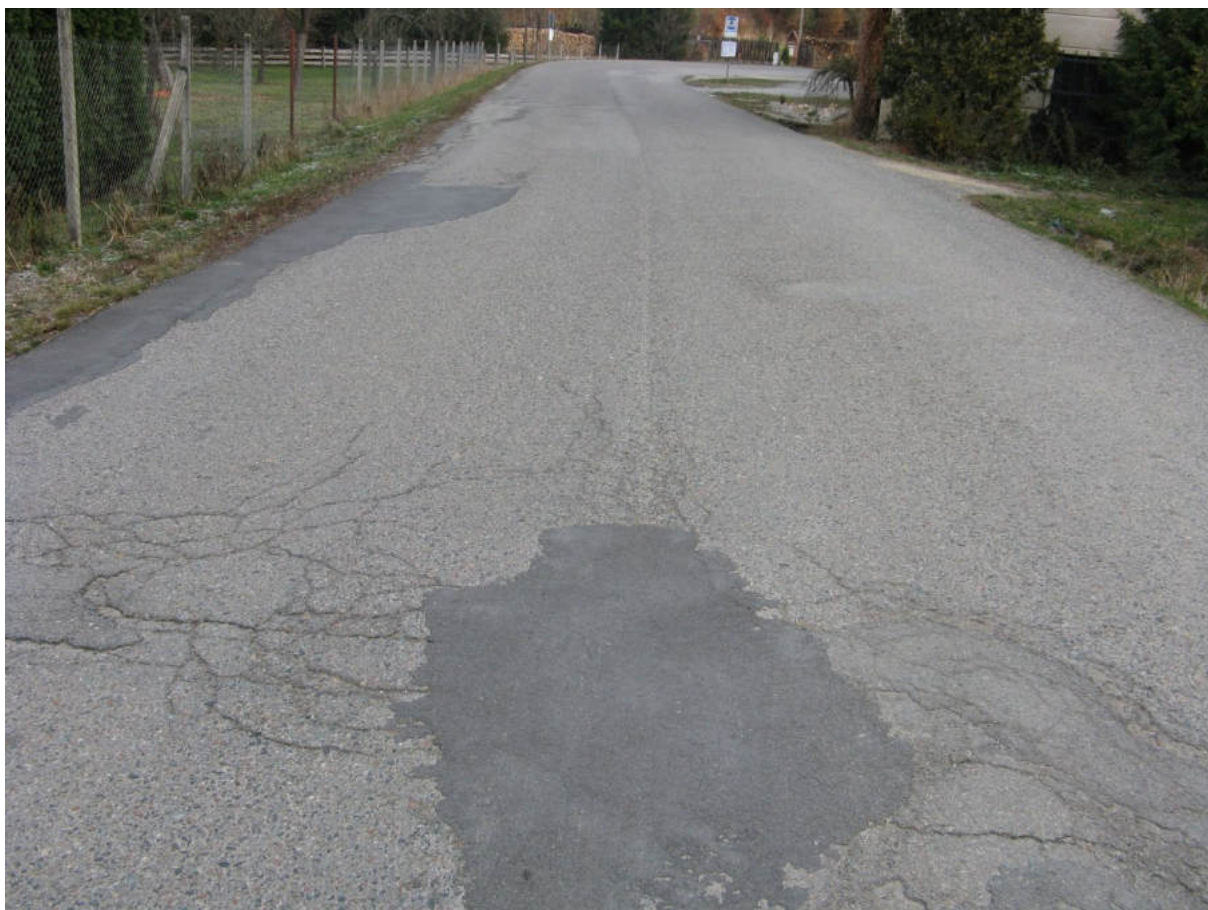
F06, km 0,600+

Ztráta asfaltového tmelu, hloubková koroze, mozaikové a nepravidelné rozvětvené trhliny, vysprávkky, nepravidelné hrboly.

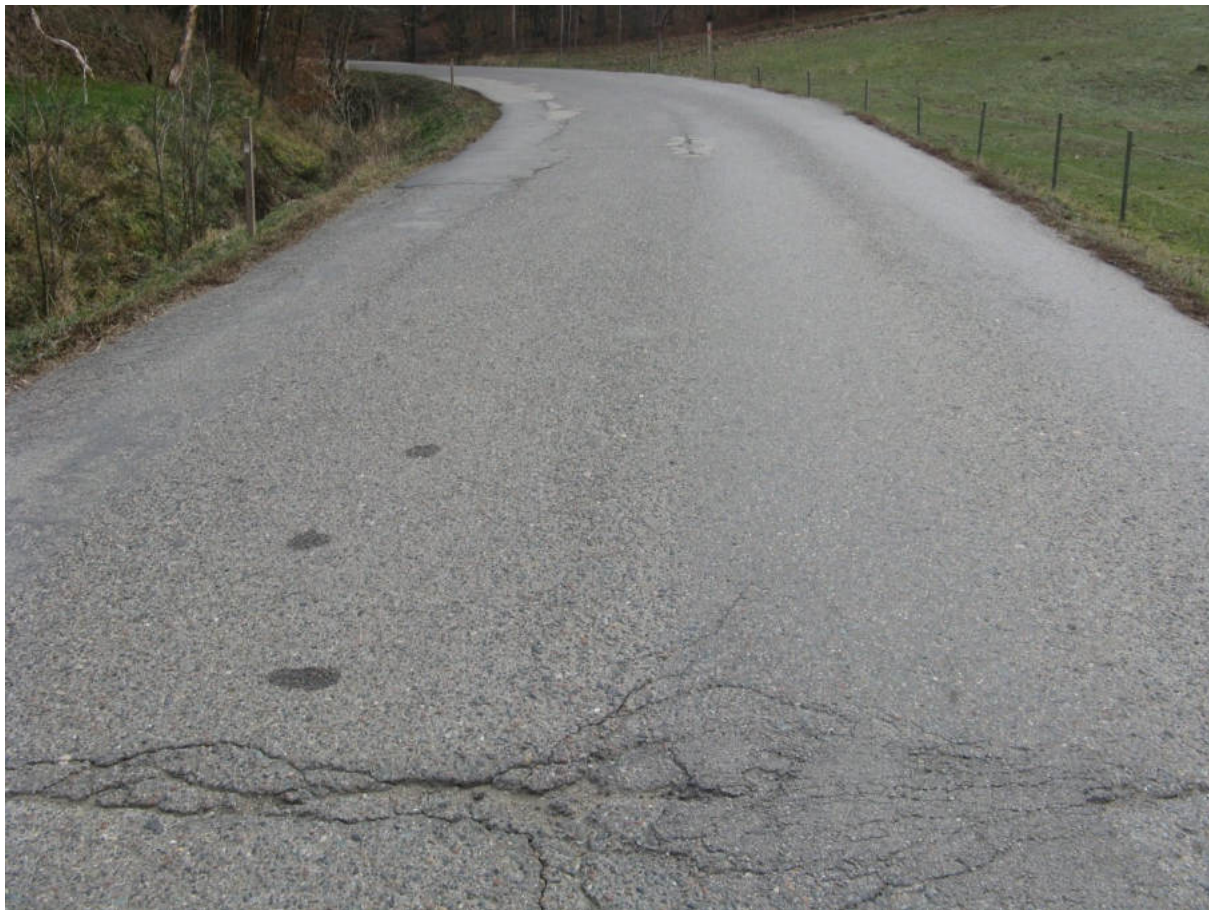
F08, km 0,800+

Ztráta asfaltového tmelu, hloubková koroze, mozaikové a příčné rozvětvené trhliny.

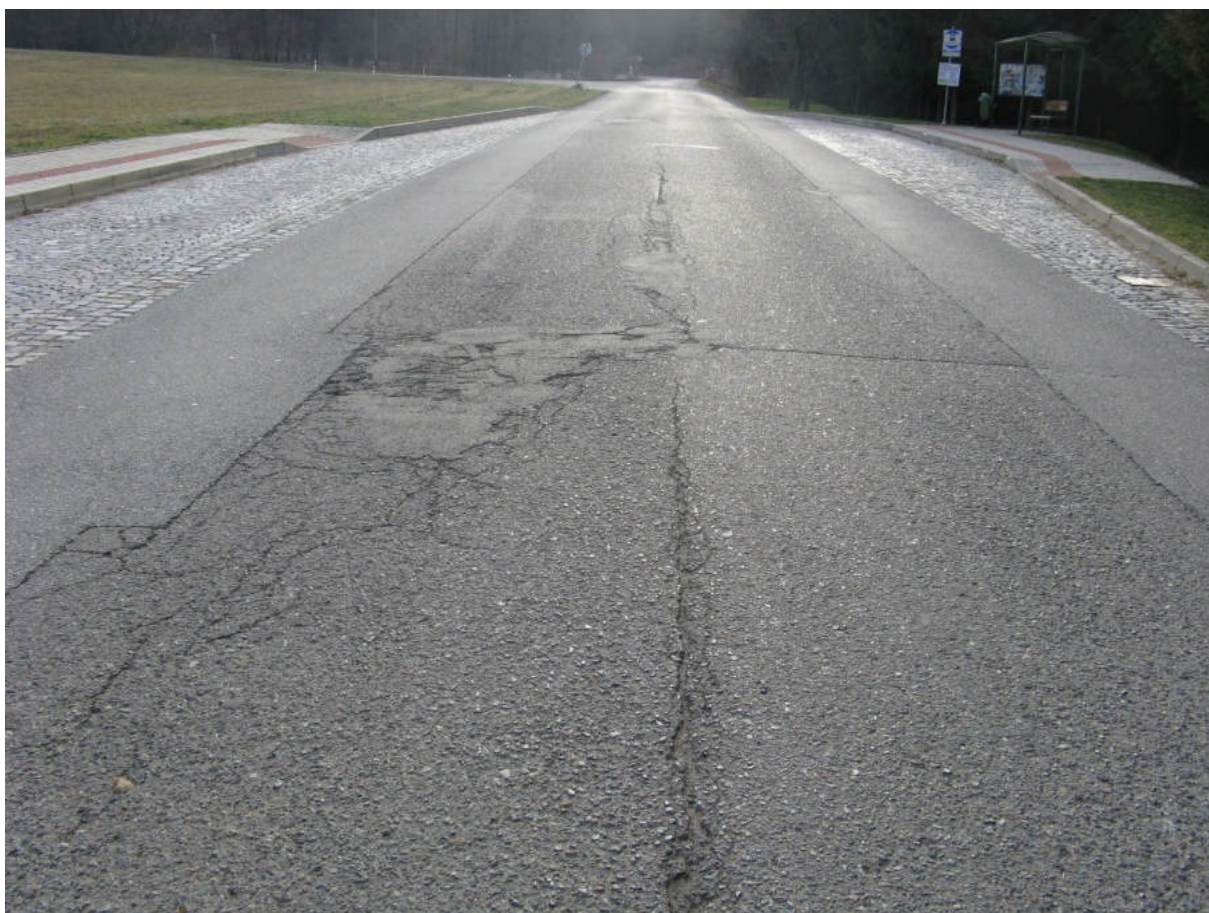
F13, km 1,300+

Ztráta asfaltového tmelu, hloubková koroze, mozaikové, příčné, podélné a nepravidelné rozvětvené trhliny, vysprávký, nepravidelné hrboly.

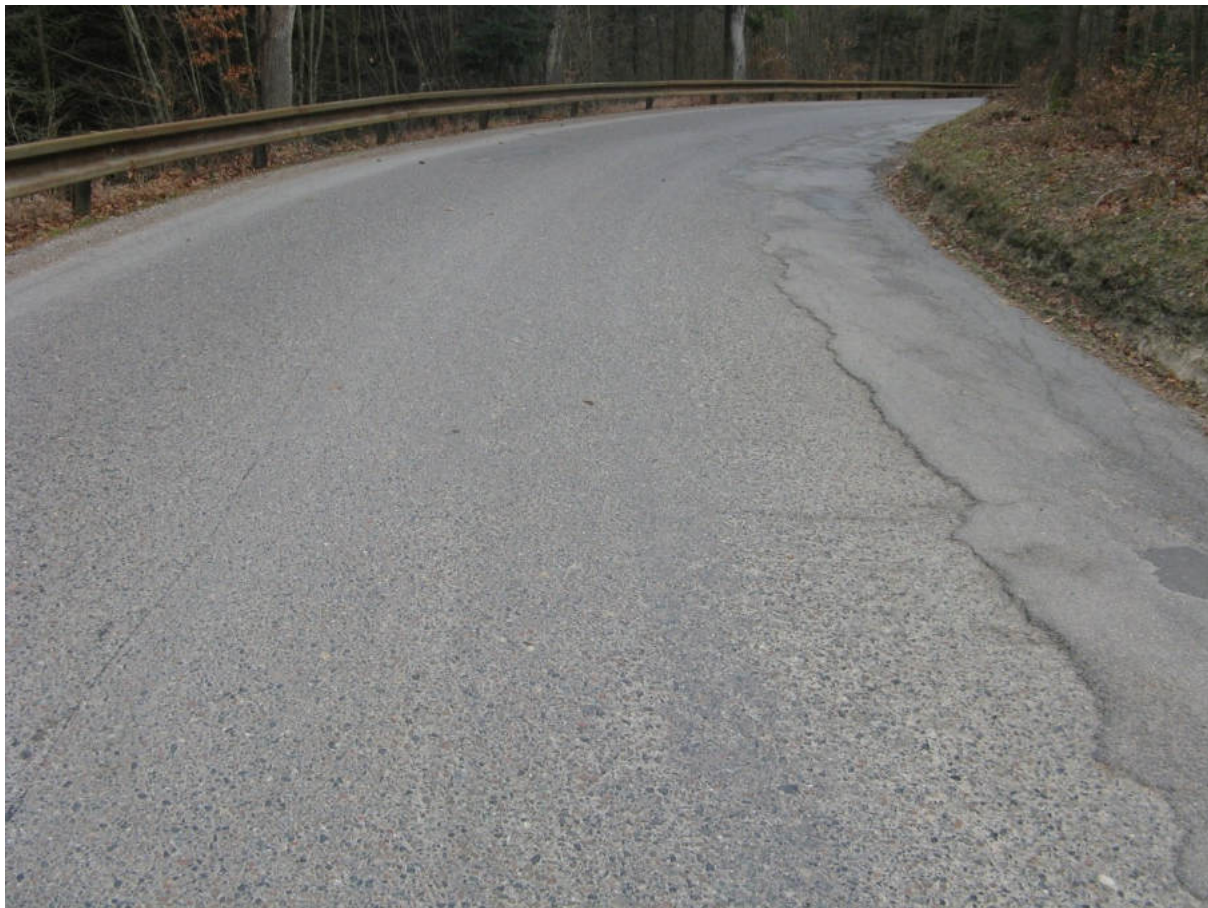
F03, km 1,500+

Ztráta asfaltového tmelu, hloubková koroze, podél pravého okraje síťové trhliny, plošné deformace, vysprávkky, nepravidelné hrboly.

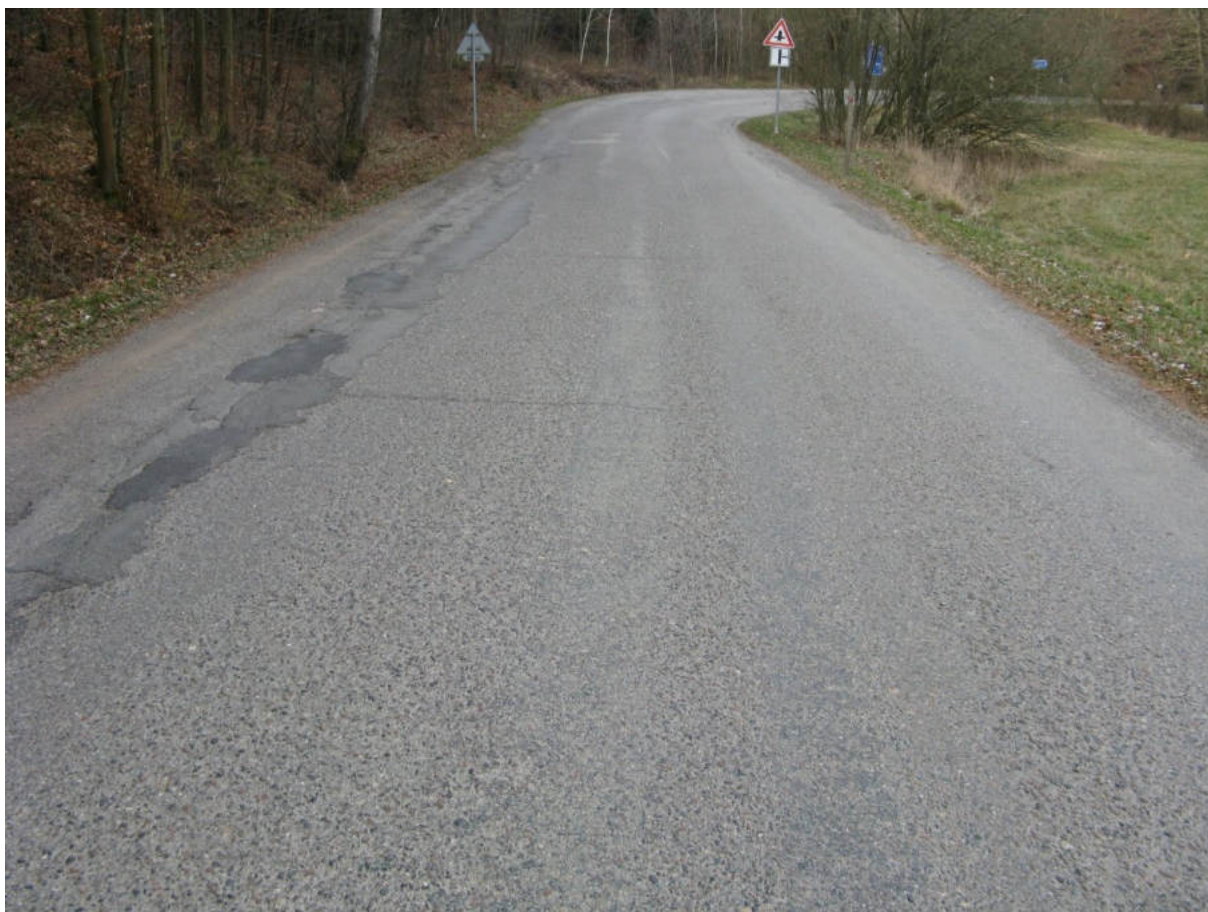
F06, km 1,800+

Ztráta asfaltového tmelu, hloubková koroze, příčné trhliny, podél okraje síťové trhliny, vysprávkky, nepravidelné hrboly.
