Most 409-028

Most přes Stálecký potok před Stálkami

HLAVNÍ PROHLÍDKA

Datum provedení prohlídky: 11.5.2021

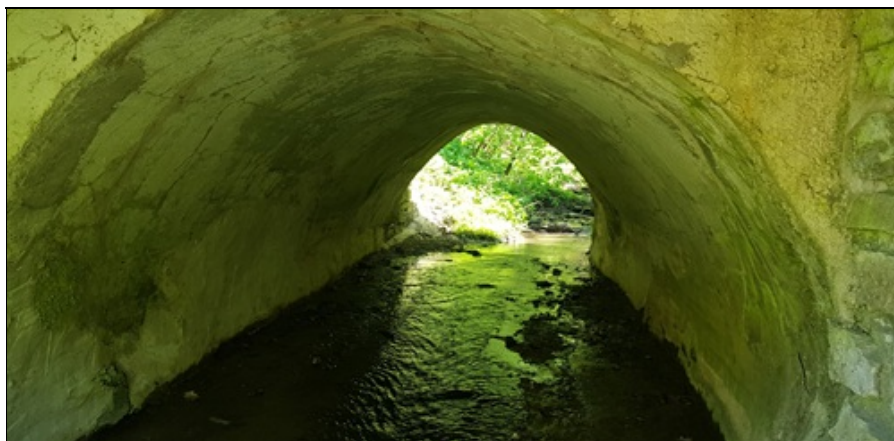
[2.1]	2.1 Nosná konstrukce	Na klenbě je patrná provedená oprava, vč. trhlín v omítce. Omítka je opět zavlhlá, porušená sítí trhlín a dusí zdivo . Ocelová nosná konstrukce v rozšíření opatřena nátěrem včetně trubek -nátěr i přes listovou korozi- koroze se vrací . Na levé straně je rozšíření v lepším stavu, stopy zatékání, výluhy koroze. Na pravé straně výměťové trubky u římsy klenby zcela zkorodované, uhnílé mezi klenbou a nosníkem, některé trubky prorezavělé, na horních pásnicích nosníků vrstevnatá koroze (listová) pásnic.
[2.2]	2.2 Ložiska, klouby	proteklé

NK původní části - omítnutá
cihelná klenba

[4] 2.1 Nosná konstrukce začít připravovat celkovou rekonstrukci mostu .běžná údržba už mostu moc nepomůže

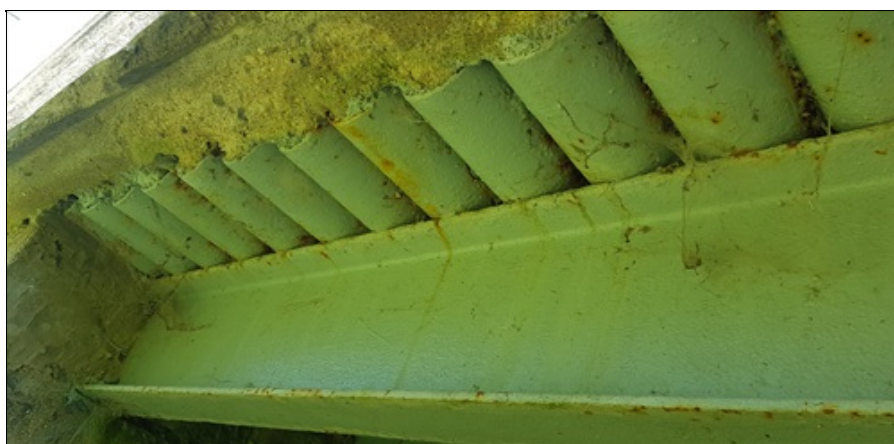
konstrukce v rozšíření

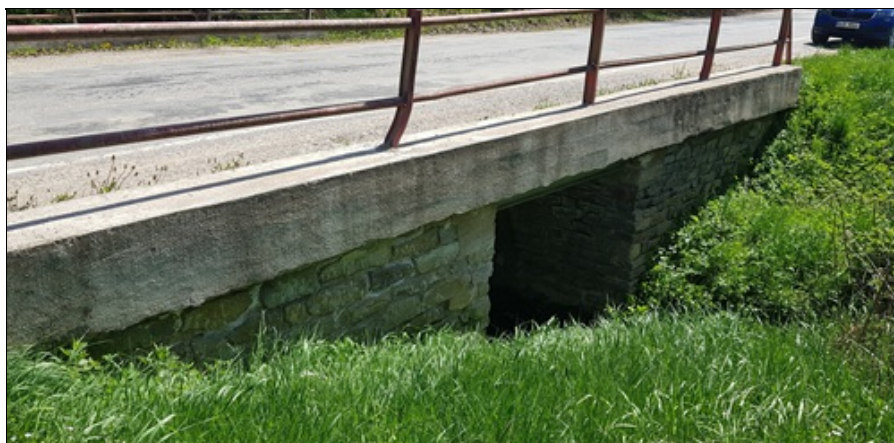
[4.1] 4.2 Zábradlí koroze zábradlí po celém povrchu, některé sloupky zcela uhnílé v kotvení, deformace sloupků vlevo i vpravo

levá římsa a deformace zábradlí

[3] 4.2 Zábradlí zvážít nové zábradlí

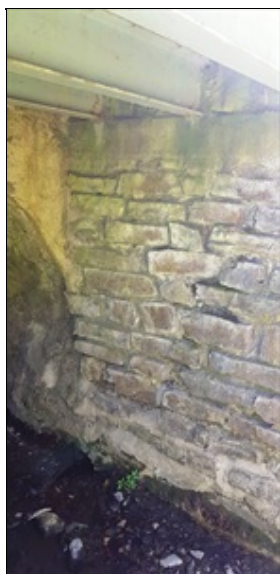
kamenné opěry v rozšíření

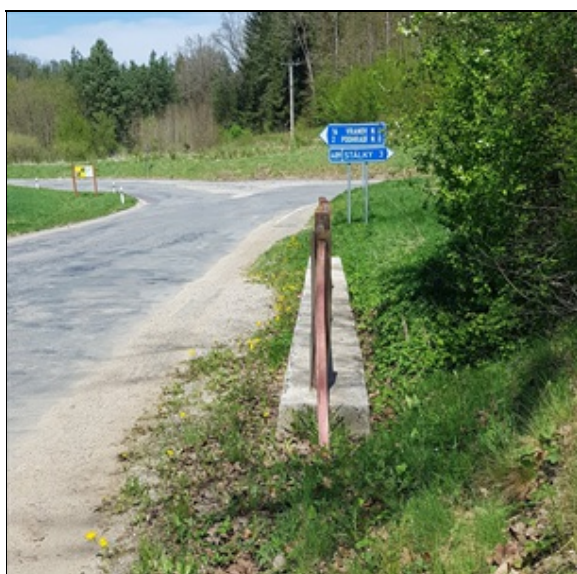
[3.1] 3.1 Vozovka Četné vysprávký a mírně vyjetými kolejiemi s trhlinami. Živice není dotažená až k obrubám říms. Krajnice jsou zanesené nečistotami, v nichž je uchycena drobná vegetace.

[3.2] 3.3.1 Římsa oprava říms postupně dosluhuje , ale stále ve funkčním stavu. jsou poměrně vysoké nad vozovkou

pravá římsa a stav krajnice

[1] 3.1 Vozovka vyčistit krajnice

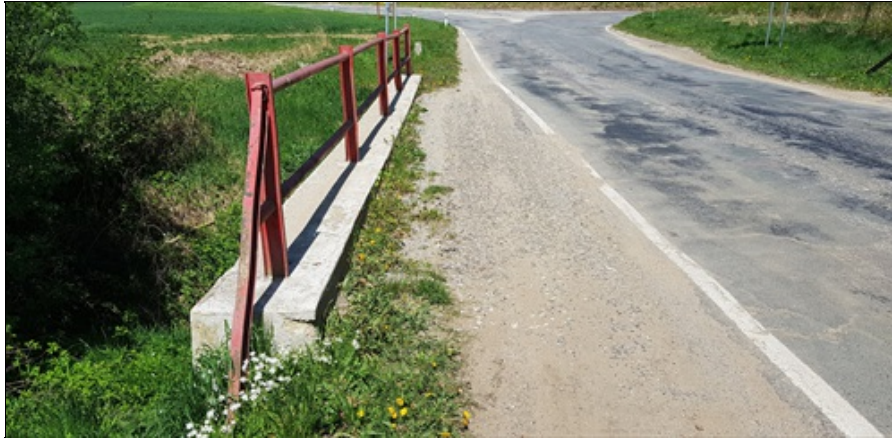
levá krajnice

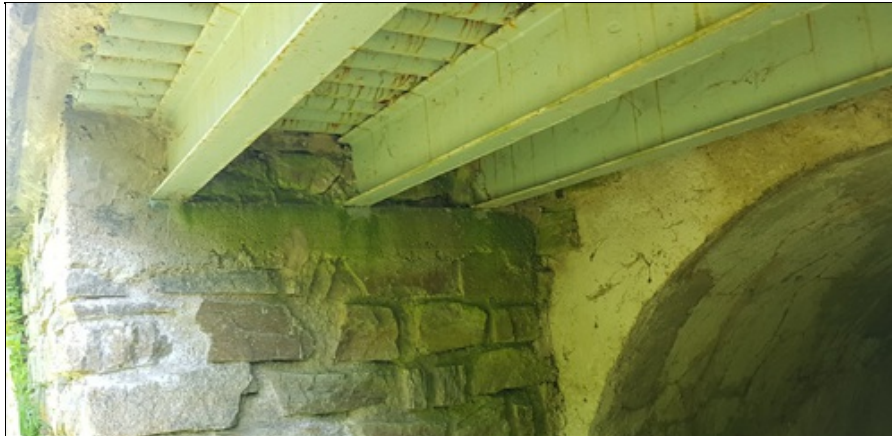
rozšíření vlevo

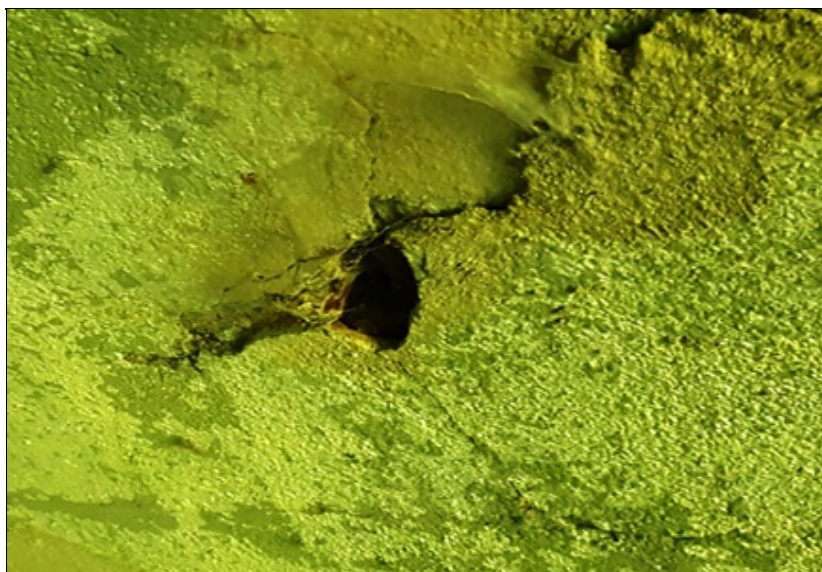
odpadávající omítka na klenbě

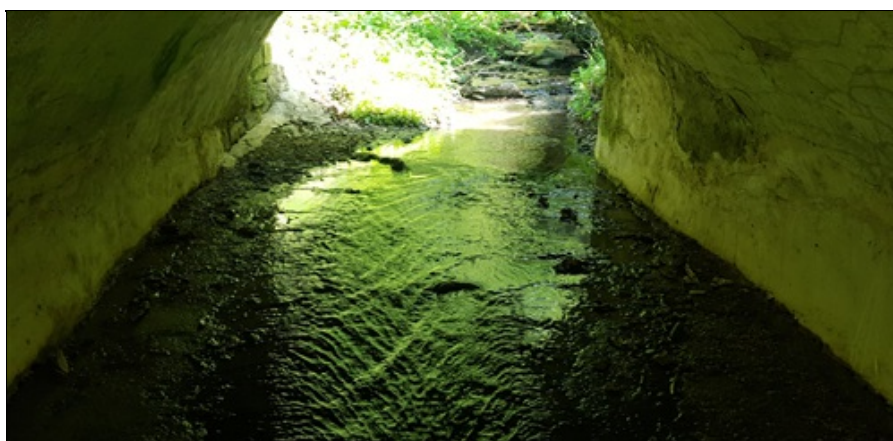
[4.3] 4.6 Území pod mostem a přístupové cesty neupravený stav na vtoku i výtoku

stav koryta

[2] 4.6 Území pod mostem a přístupové cesty pravidelně čistit koryto a zpevnění kolem mostu

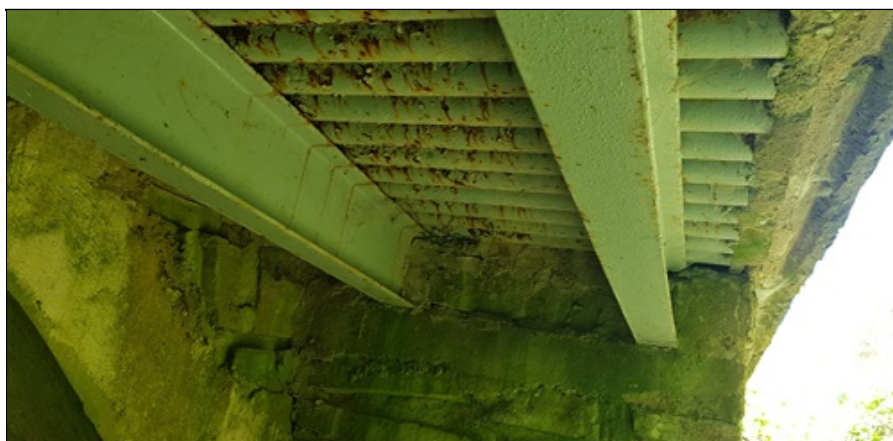
rozšíření vpravo

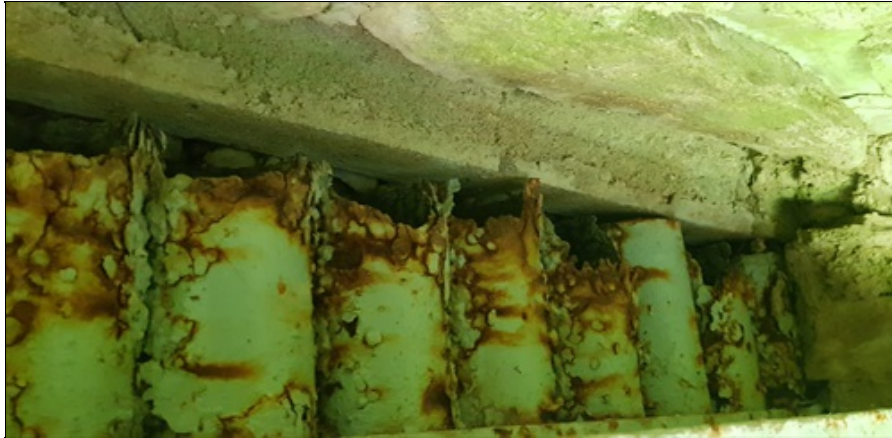
výmětové trubky jsou už zcela zkorodované

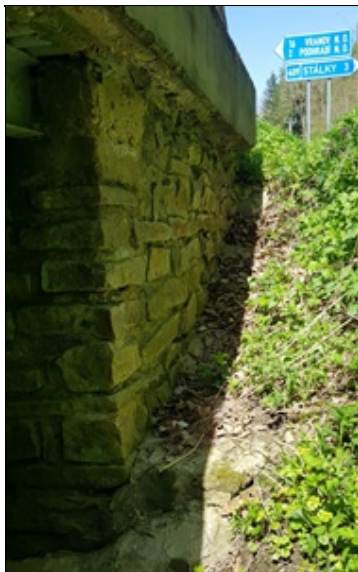
svah u pravého křídla u Op2

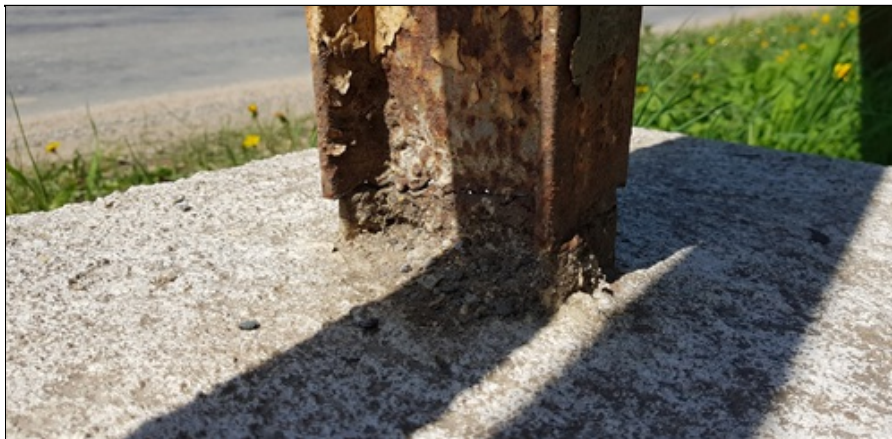
kotvení zábradlí !!!
