Most 37739-2

Most přes místní potok v Hamiltonech

HLAVNÍ PROHLÍDKA

Datum provedení prohlídky: 23.4.2020

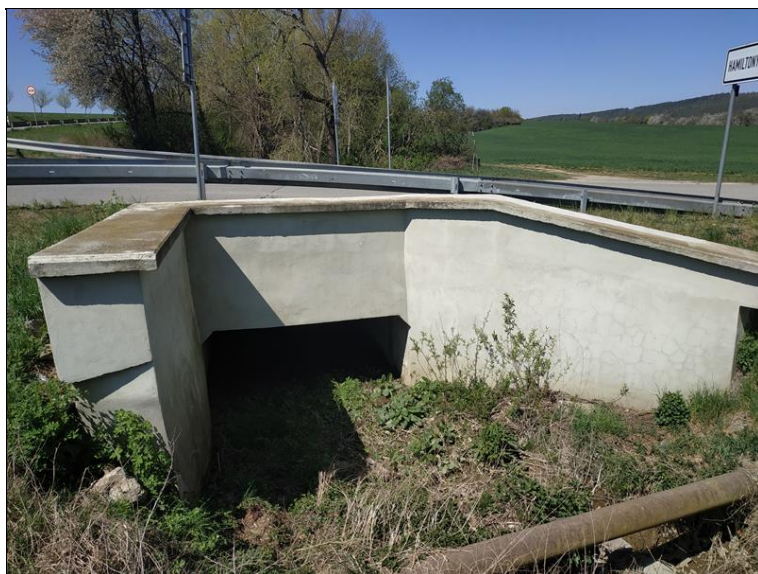
Pohled zleva.jpg

4.6 Území pod mostem a přístupové cesty

Na ocelovém potrubí cca 2 m vlevo od mostu se zachytávají naplaveniny.

| [1] | 4.6 | Území pod mostem a přístupové cesty | Odstranit naplaveniny, pročistit koryto vodního toku. |

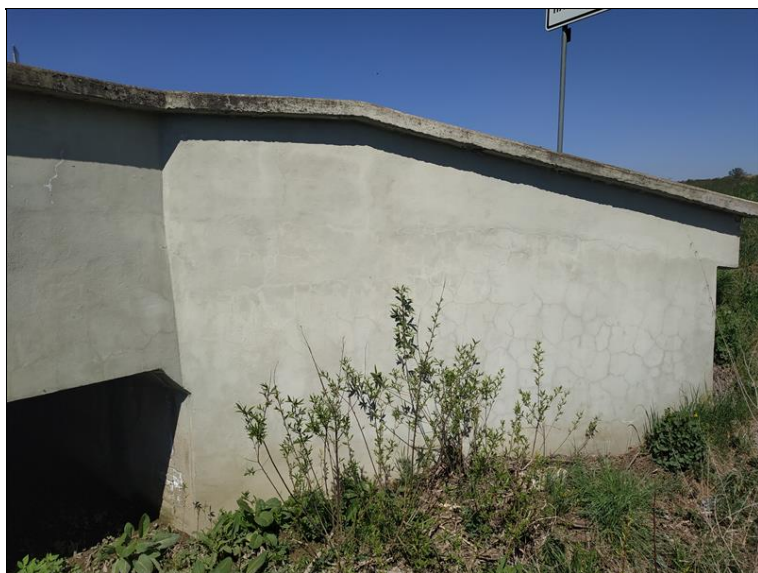
Levé křídlo u OP1.jpg

1.2 Mostní podpěry a křídla

Levé křídlo u OP2 je potečené a podemleté. Na levém křídle u OP1 se nacházejí všesměrné trhliny. Sanační omítka je na mnoha místech dutá, časem odpadne.

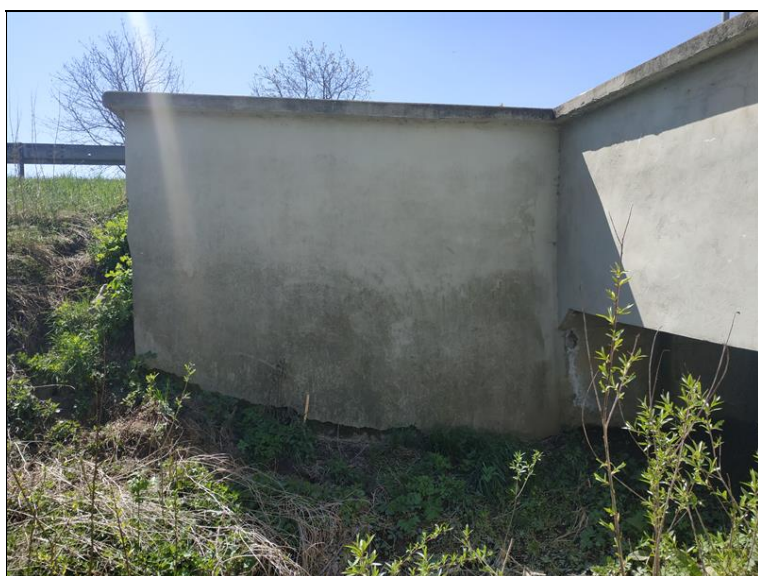
Levé křídlo u OP2.jpg

1.2 Mostní podpěry a křídla

Levé křídlo u OP2 je potečené a podemleté. Na levém křídle u OP1 se nacházejí všesměrné trhliny. Sanační omítka je na mnoha místech dutá, časem odpadne.

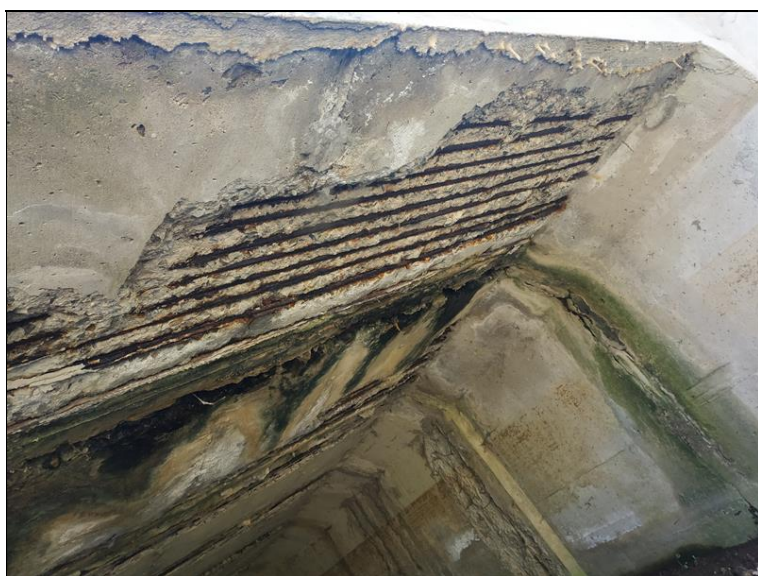
[3.1]	3.1	Vozovka	Zapravená příčná trhlina ve vozovce za OP2 prorůstá vegetací
[3.2]	3.3	Římsy, obrubníky, zálivky	Beton říms lokálně zdegradovaný a prostoupený všesměrnými trhlinkami. Místy jsou ulámané hrany říms
[3.3]	3.5	Izolační systém mostovky	Izolační systém mostu je nefunkční, spárami mezi prefabrikáty silně zatéká, což je primární důvod degradace NK a snižování životnosti mostu.

Silná koroze výztuže pravého krajního prefabrikátu.jpg

2.1 Nosná konstrukce

Silné průsaky vody mezi prefabrikáty, cementové inkrustace, krápníky. Dobetonávka mezi prefabrikáty odpadá. Zejména krajní prefabrikáty jsou silně potečené a zdegradované s rozsáhlou korozí výztuže.

| [3] | 2.1 | Nosná konstrukce | Dokud bude mezi spárami prefabrikátů protékat voda, bude jakákoli oprava pouze dočasná. Je tedy nutné nejdříve provést přetěsnění spár a obnovení hydroizolace, poté sanovat podhled prefabrikátů a prodloužit tím životnost mostu. |

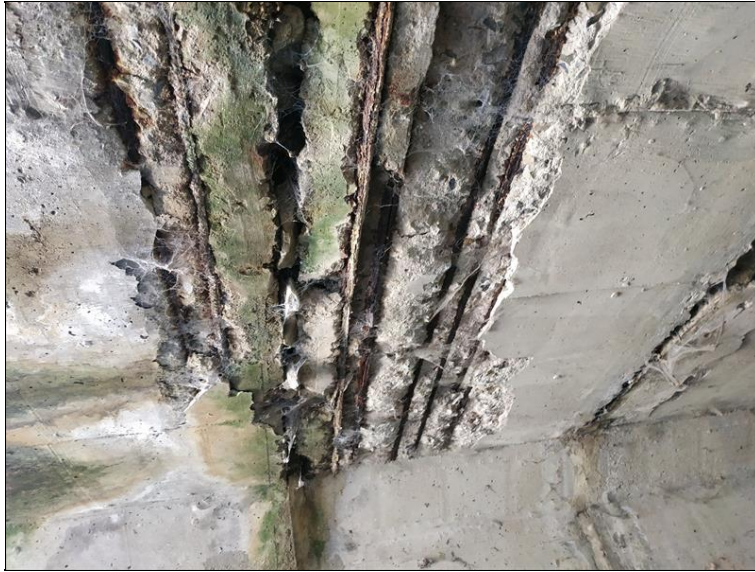
Zatékání spárami mezi prefabrikáty.jpg

2.1 Nosná konstrukce

Silné průsaky vody mezi prefabrikáty, cementové inkrustace, krápníky. Dobetonávka mezi prefabrikáty odpadává. Zejména krajní prefabrikáty jsou silně potečené a zdegradované s rozsáhlou korozí výztuže.

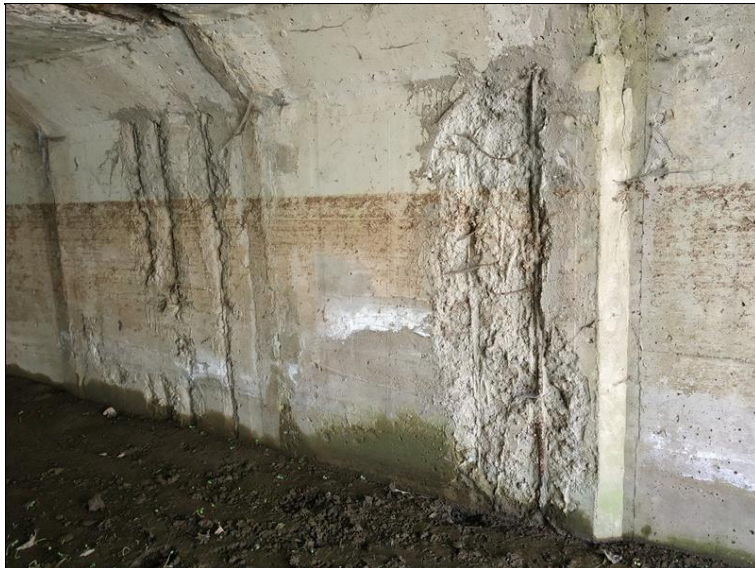
Degradace betonu prefabrikátů.jpg

2.1 Nosná konstrukce

Silné průsaky vody mezi prefabrikáty, cementové inkrustace, krápníky. Dobetonávka mezi prefabrikáty odpadává. Zejména krajní prefabrikáty jsou silně potečené a zdegradované s rozsáhlou korozí výztuže.

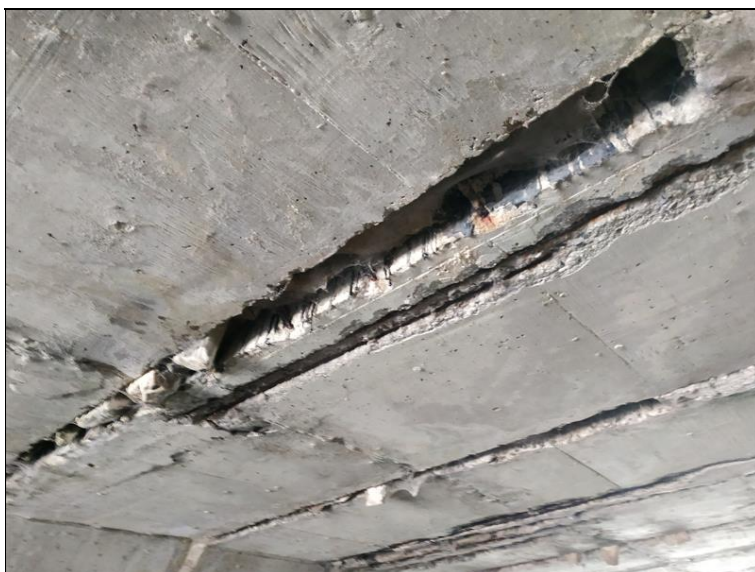
Nekvalitně provedená těsnící zálivka mezi prefabrikáty.jpg

2.1 Nosná konstrukce

Silné průsaky vody mezi prefabrikáty, cementové inkrustace, krápníky. Dobetonávka mezi prefabrikáty odpadává. Zejména krajní prefabrikáty jsou silně potečené a zdegradované s rozsáhlou korozí výztuže.

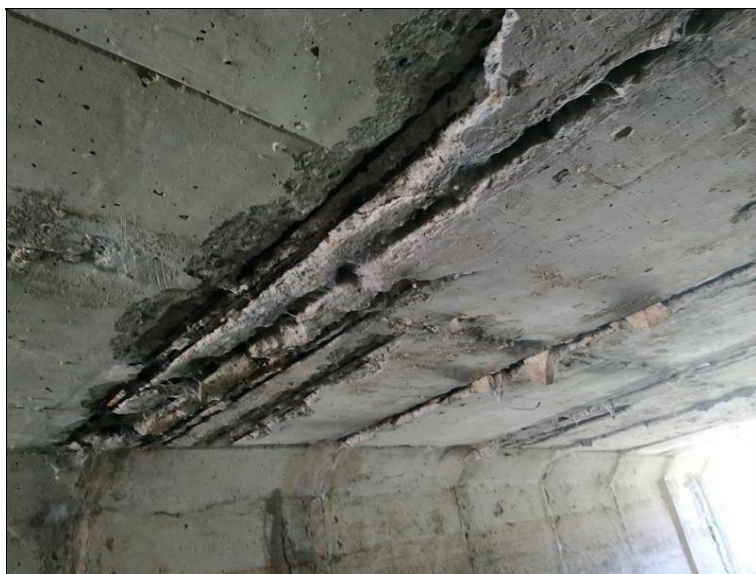
Degradace betonu prefabrikátů v důsledku zatékání.jpg

2.1 Nosná konstrukce

Silné průsaky vody mezi prefabrikáty, cementové inkrustace, krápníky. Dobetonávka mezi prefabrikáty odpadáva. Zejména krajní prefabrikáty jsou silně potečené a zdegradované s rozsáhlou korozi výztuže.

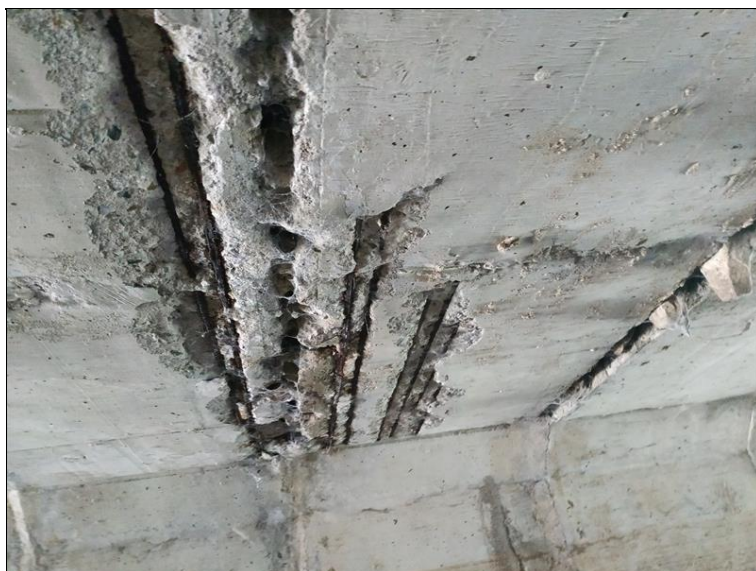
Degradace betonu prefabrikátů v důsledku zatékání 2.jpg

2.1 Nosná konstrukce

Silné průsaky vody mezi prefabrikáty, cementové inkrustace, krápníky. Dobetonávka mezi prefabrikáty odpadáva. Zejména krajní prefabrikáty jsou silně potečené a zdegradované s rozsáhlou korozi výztuže.

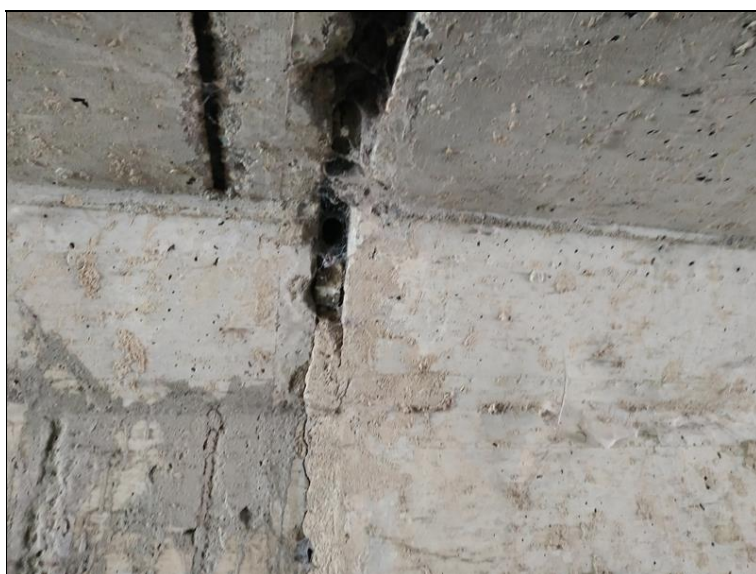
Vydrolená těsnicí zálivka mezi prefabrikáty.jpg

2.1 Nosná konstrukce

Silné průsaky vody mezi prefabrikáty, cementové inkrustace, krápníky. Dobetonávka mezi prefabrikáty odpadáva. Zejména krajní prefabrikáty jsou silně potečené a zdegradované s rozsáhlou korozi výztuže.

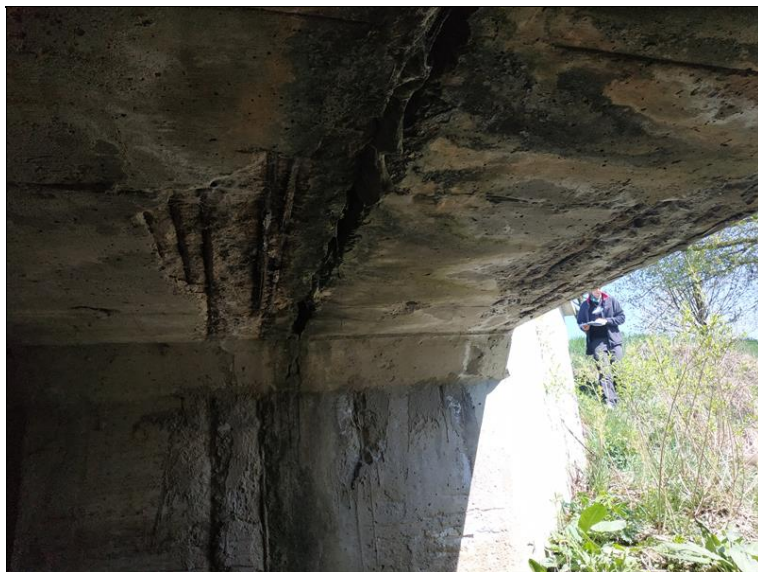
Silně potečené a zdegradované 2 krajní levé prefabrikáty se zkorodovanou výztuží.jpg

2.1 Nosná konstrukce

Silné průsaky vody mezi prefabrikáty, cementové inkrustace, krápníky. Dobetonávka mezi prefabrikáty odpadává. Zejména krajní prefabrikáty jsou silně potečené a zdegradované s rozsáhlou korozí výztuže.

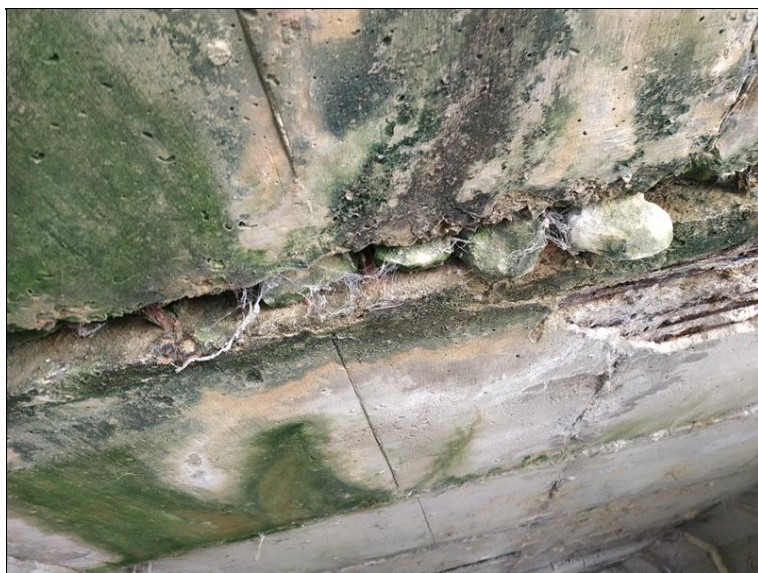
Zatékání spárami mezi prefabrikáty 2.jpg

2.1 Nosná konstrukce

Silné průsaky vody mezi prefabrikáty, cementové inkrustace, krápníky. Dobetonávka mezi prefabrikáty odpadává. Zejména krajní prefabrikáty jsou silně potečené a zdegradované s rozsáhlou korozí výztuže.

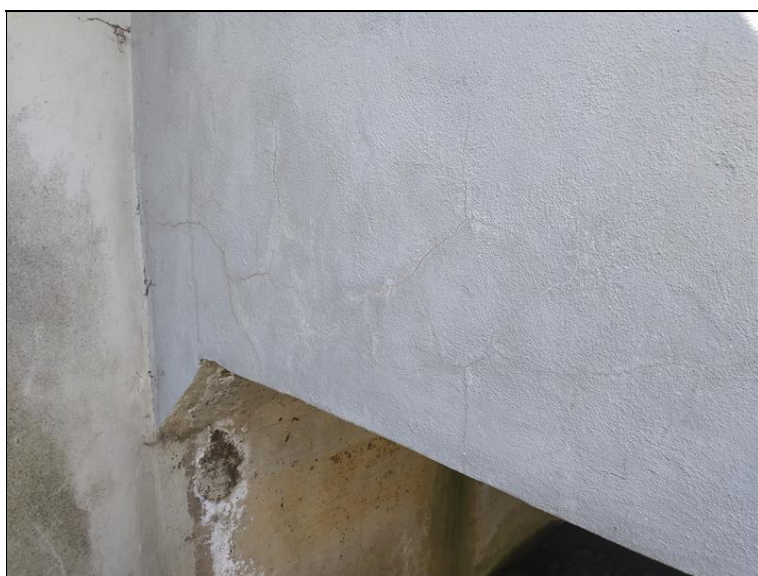
Všesměrné trhliny na levé čelní zdi.jpg

2.4 Čelní zdi a přesypávka

Povrch levé čelní zdi je prostoupen všesměrnými trhlínkami.

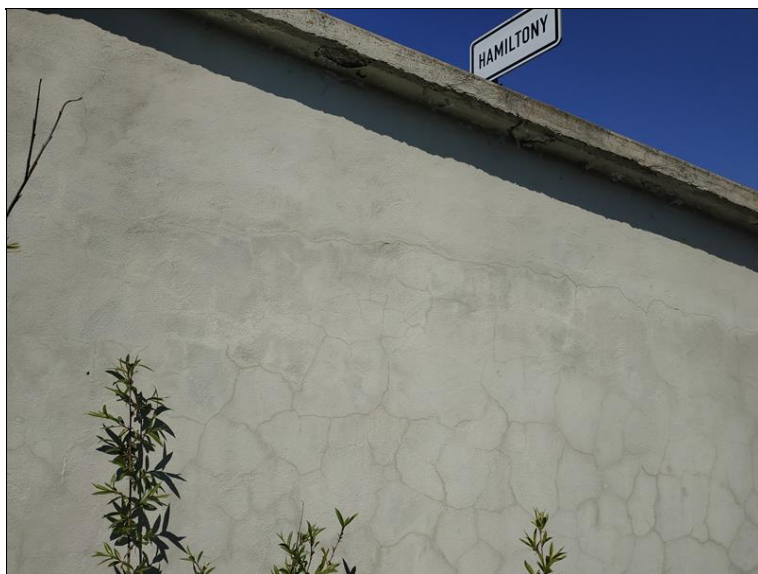
Všesměrné trhliny na levém křídle u OP1.jpg

1.2 Mostní podpěry a křídla

Levé křídlo u OP2 je potečené a podemleté. Na levém křídle u OP1 se nacházejí všesměrné trhliny. Sanační omítka je na mnoha místech dutá, časem odpadne.

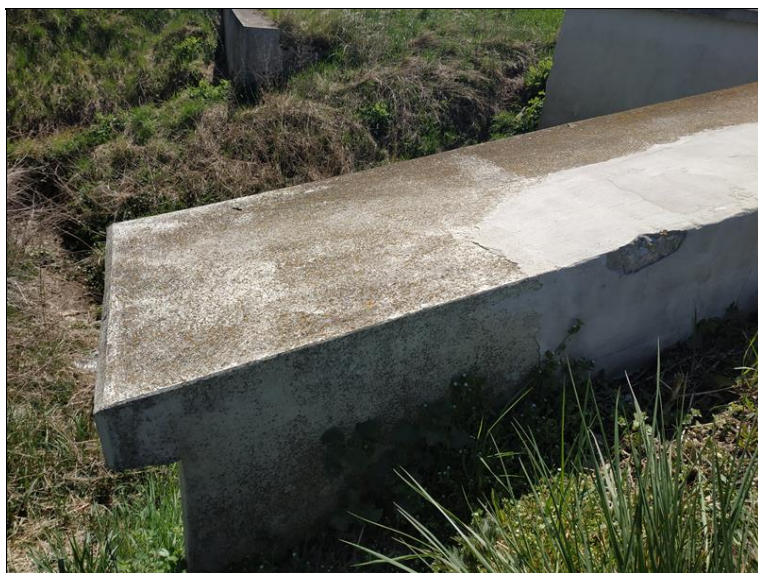
Lokálně zapravená levá římsa.jpg

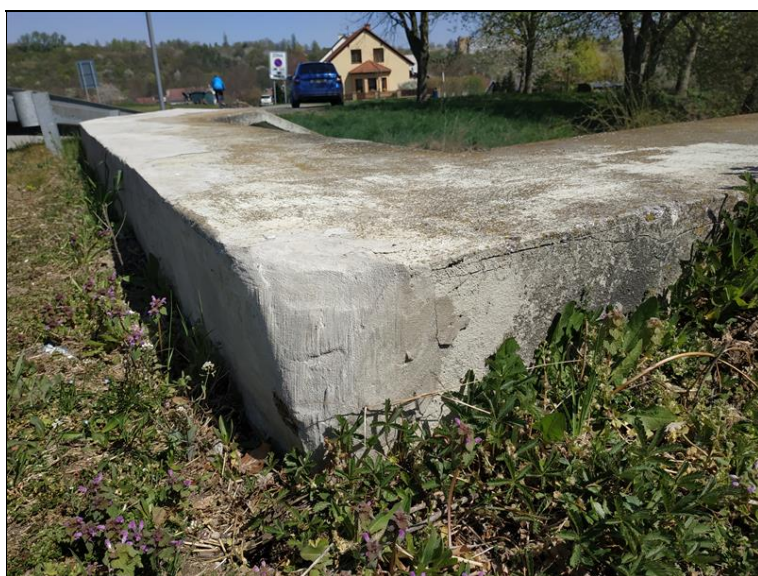
Lokálně zapravená levá římsa 2.jpg

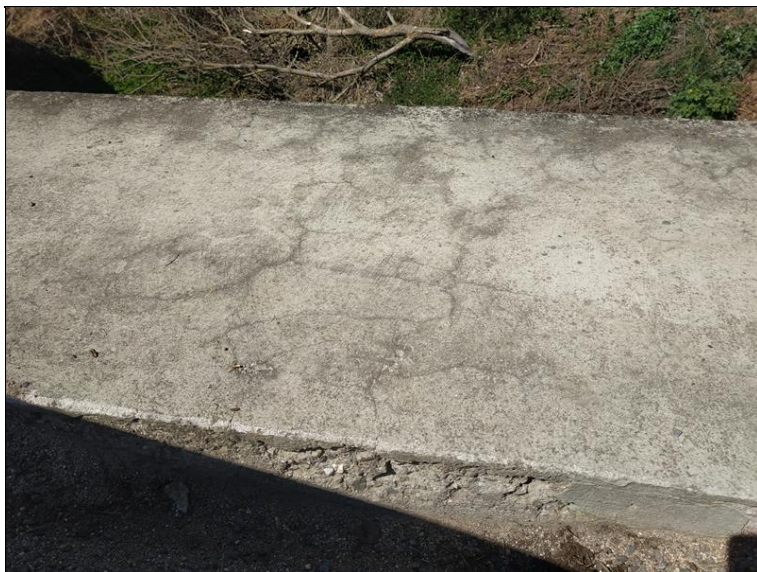
Lokální degradace betonu pravé římsy.jpg

3.3 Římsy, obrubníky, zálivky

Beton říms lokálně zdegradovaný a prostoupený všesměrnými trhlinkami. Místy jsou ulámané hrany říms

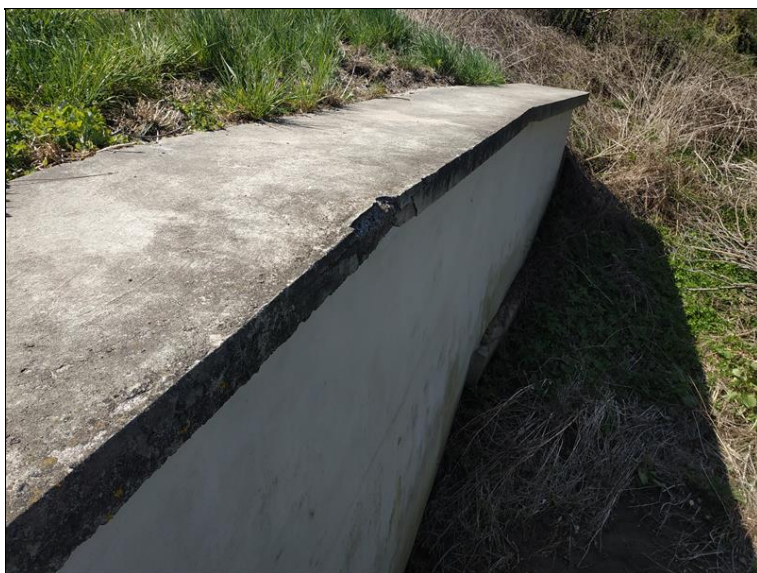
Lokální degradace betonu pravé římsy 2.jpg

3.3 Římsy, obrubníky, zálivky

Beton říms lokálně zdegradovaný a prostoupený všesměrnými trhlinkami. Místy jsou ulámané hrany říms

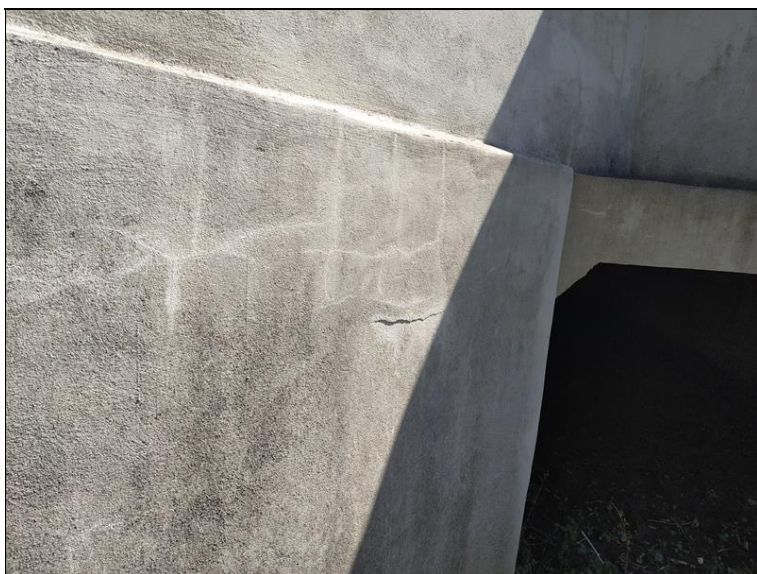
Všesměrné trhliny a odtržení sanační omítky na pravém křídle u OP1.jpg

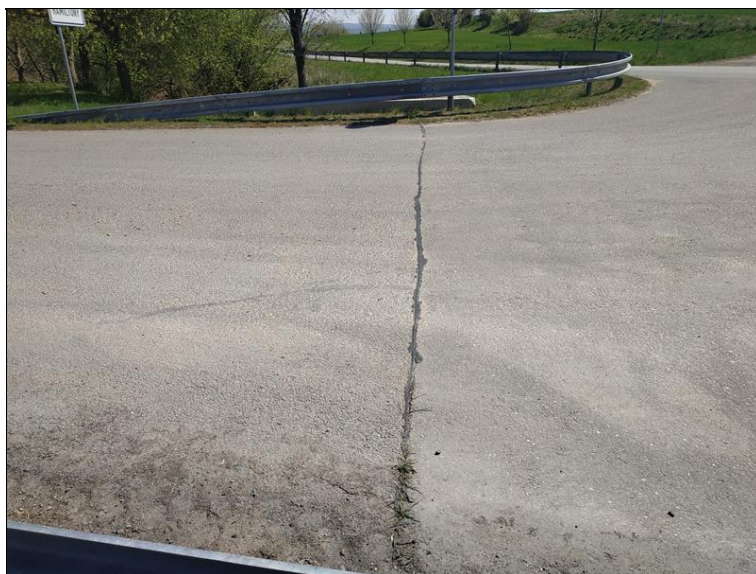
Příčná trhlina ve vozovce za OP2.jpg

3.1 Vozovka

Zapravená příčná trhlina ve vozovce za OP2
prorůstá vegetací

| [4] | 3.1 | Vozovka | Odstranit vegetaci a provést znovuzapravení spáry. |

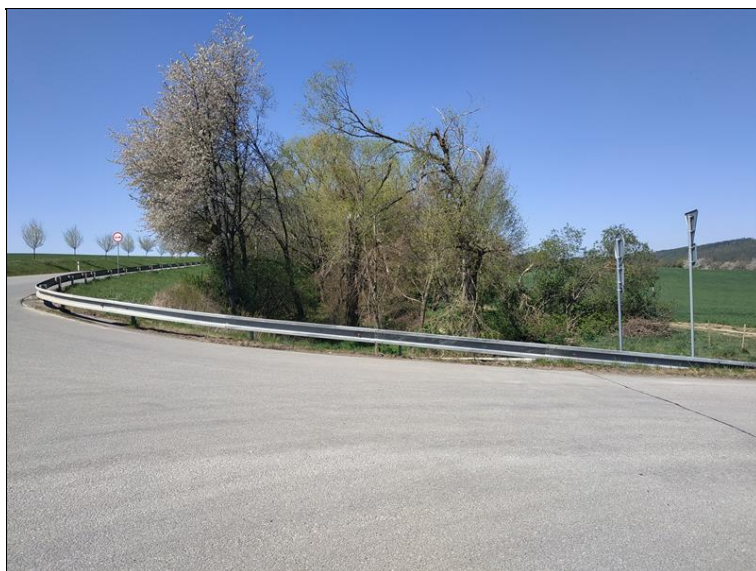
Příliš dlouhý náběh svodidla na mostě
vpravo.jpg

4.1 Svodidla/zábradelní svodidla

Svodidla mají v místě mostu nedostatečnou výšku
- výškový náběh svodidla by měl být kratší.

| [2] | 4.1 | Svodidla/zábradelní svodidla | Osadit zábradlí. |

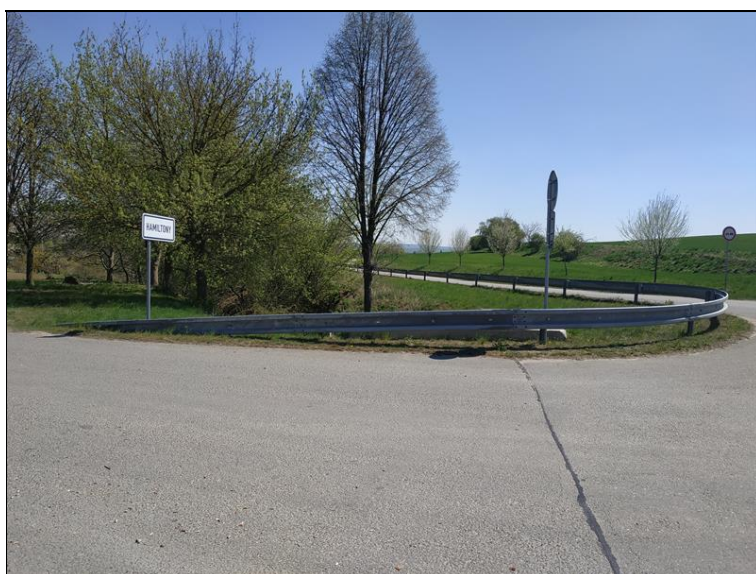
Příliš dlouhý náběh svodidla na mostě vlevo.jpg

4.1 Svodidla/zábradelní svodidla

Svodidla mají v místě mostu nedostatečnou výšku
- výškový náběh svodidla by měl být kratší.

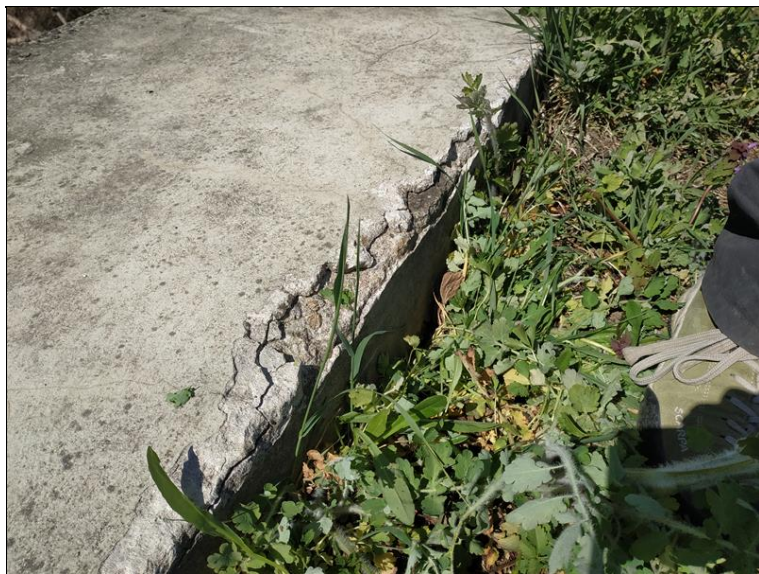
Lokální degradace povrchu říms.jpg

3.3 Římsy, obrubníky, zálivky

Beton říms lokálně zdegradovaný a prostoupený všesměrnými trhlinkami. Místy jsou ulámané hrany říms
