III/37362 Krasová, průtah

Diagnostika vozovky pro zpracování PD

Název:	III/37362 Krasová, průtah, diagnostika vozovky pro zpracování PD	
Číslo smlouvy zhotovitele:	SML/8244/2019	
Číslo smlouvy objednatele:	359/2019	
Objednatel:	Správa a údržba silnic Jihomoravského kraje, příspěvková organizace kraje	
Sídlo:	Žerotínovo náměstí 449/3, 602 00 Brno	
Zhotovitel:	Centrum dopravního výzkumu, v. v. i.	
Sídlo:	Líšeňská 2657/33a, 636 00 Brno	
Řešitelský tým:	Ing. Jiří Grošek, Ph.D.	
	Ing. Ilja Březina	Radek Bednář
	Ing. Tomáš Zavřel	Václav Kolář
Datum zpracování:	6 – 11/2019

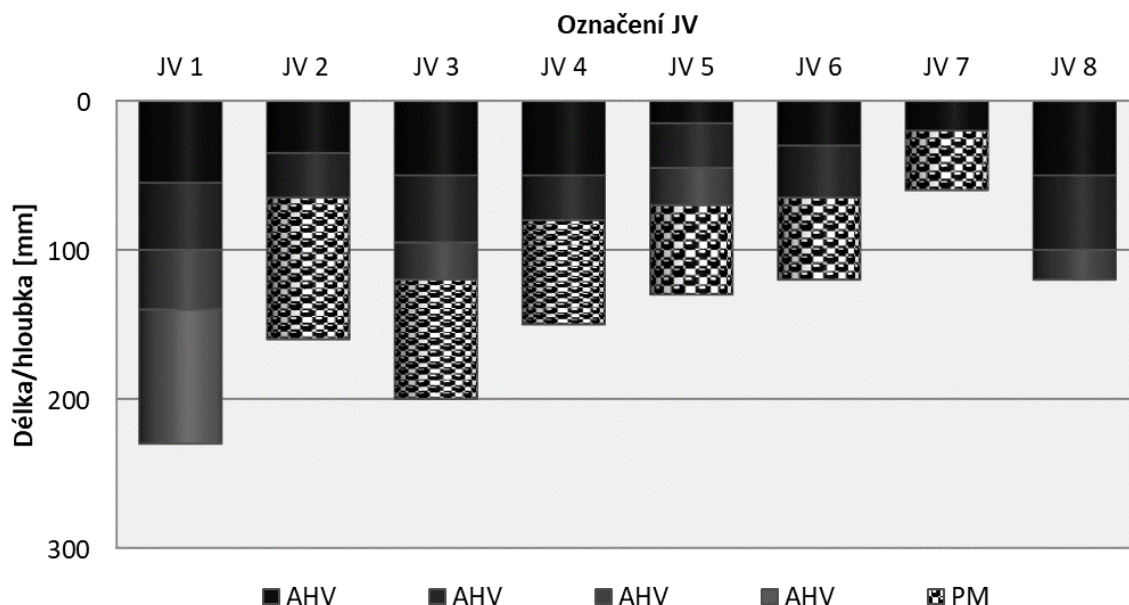
Graf 1: Jádrové vývrty - tloušťky vrstev vozovky

č. JV	Staničení [km] jízdní pruh*	Tloušťka AHV[mm]	Podkladní vrstva**	Nespojení AV [hloubka v mm]
1	0,055 P	230	ŠD	55;100
2	0,151 L	160 (PM)	ŠD	65
3	0,335 L	200 (PM)	ŠD	95
4	0,450 P	150 (PM)	ŠD	80
5	0,550 L	130 (PM)	ŠD/štět	-
6	0,665 P	120 (PM)	ŠD	-
7	0,765 L	60 (PM)	ŠD	20
8	0,845 P	120	ŠD/štět	50; rozpad

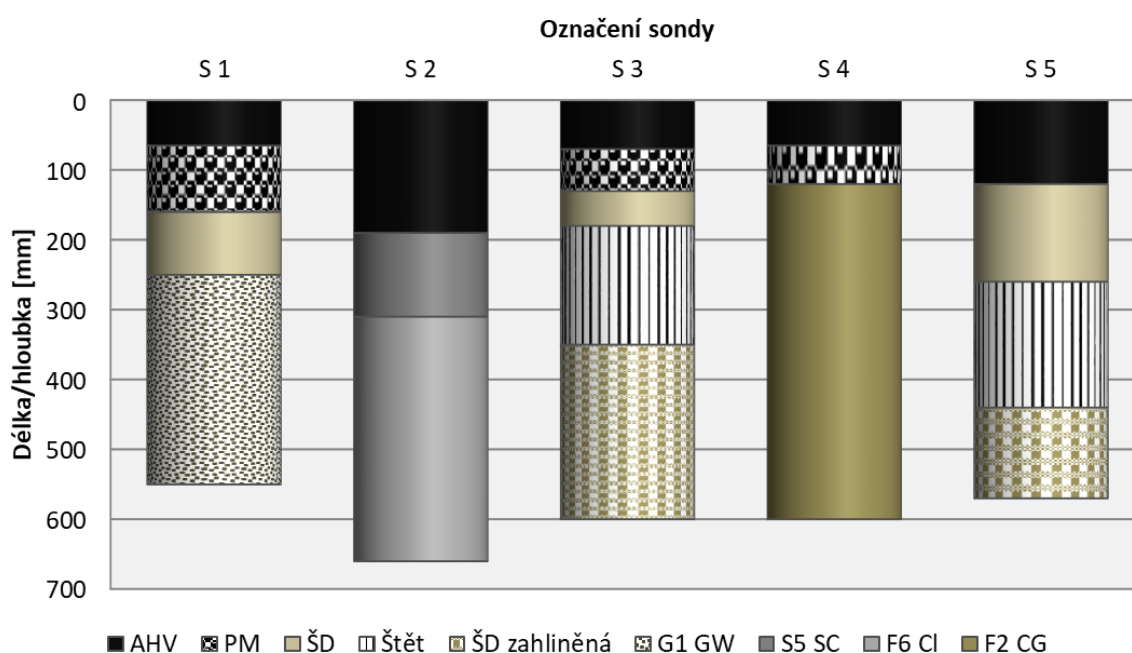
Graf 2: Sondy - tloušťky vrstev vozovky

Označení		S 1		S 2		S 3	
Liniové staničení [km]		0,151 L		0,210 P		0,550 L	
Konstrukční vrstvy – materiál, tloušťka [mm]	1	AHV	65	AHV	190	AHV	70
	2	PM	95	S5 SC	120	PM	60
	3	ŠD	90	-	-	ŠD	50
	4	G1 GW	> 300	-	-	Štět	170
Podloží [mm]		nedosaženo		F6 Cl	> 350	ŠD zahliněná	> 250
Σ hloubka [mm]		550		660		600	
Označení		S 4		S 5			
Liniové staničení [km]		0,665 P		0,845 P			
Konstrukční vrstvy – materiál, tloušťka [mm]	1	AHV	65	AHV	120		
	2	PM	55	ŠD	140		
	3	-	-	Štět	180		
Podloží [mm]		F2 CG	> 480	ŠD zahliněná	> 130		
Σ hloubka [mm]		600		570			
Legenda: AHV – asfaltová hutněná vrstva, PM – penetrační makadam, ŠD – šterkodrt', G1 GW – šterk dobře zrněný, S5 SC – písek jílovitý, F6 Cl – jíl se střední plasticitou, F2 CG – šterkovitý jíl

Označení sondy	Staničení [km]	Klasifikace zeminy	Hloubka [mm]	Namrzavost	Aktuální vlhkost [%]
S 1	0,151 L	G1 GW	550	Nenamrzavá	1,9
S 2	0,210 P	S5 SC	310	Namrzavá	8,9
S 2	0,210 P	F6 Cl	660	Namrzavá	18,1
S 4	0,665 P	F2 CG	600	Namrzavá	9,6

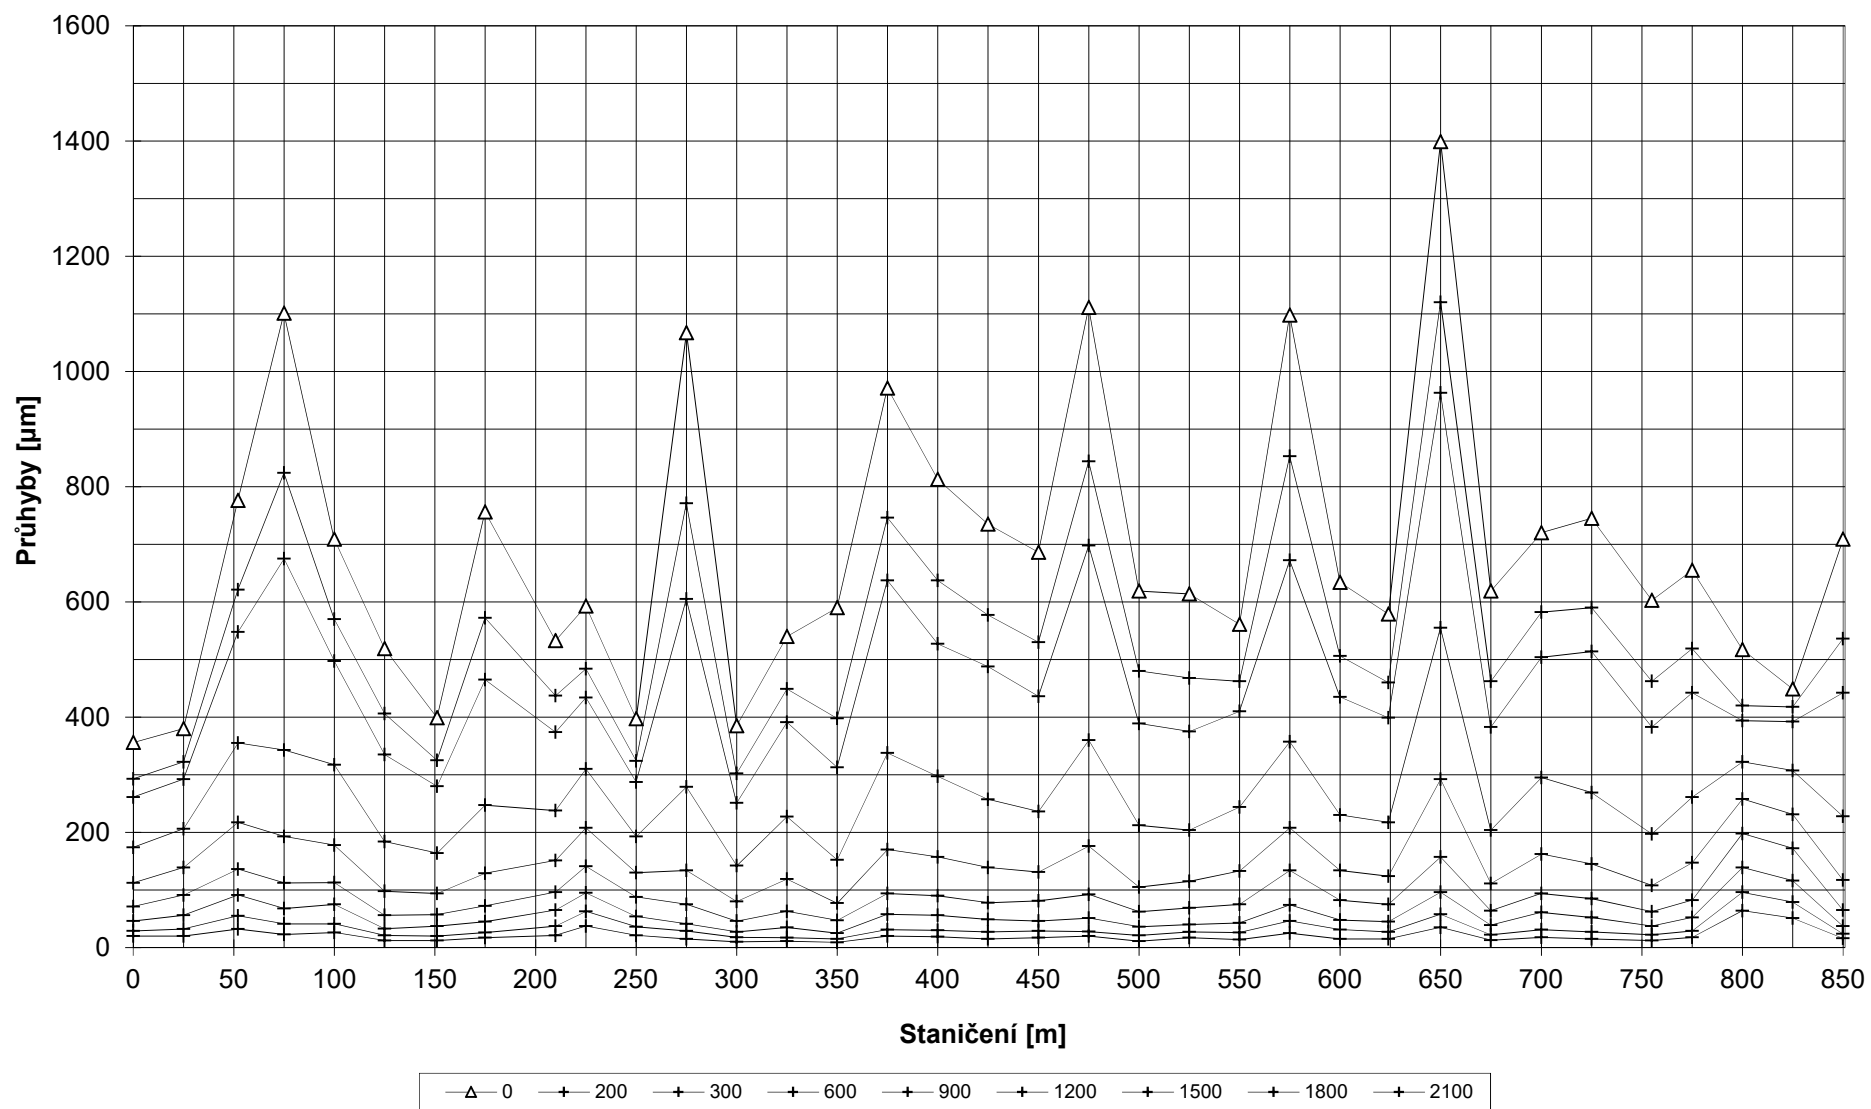
**Graf P2.1: Průběh průhybů na všech snímačích
Silnice III/37362, Krasová - průtah**

Hodnocená vozovka vykazuje v celé délce úseku vyčerpanou zbytkovou dobu životnosti (**0,2 roků**) pro stávající dopravní zatížení 97 TNV/24h v obou směrech a vyžaduje zesílení (viz tabulka 2).

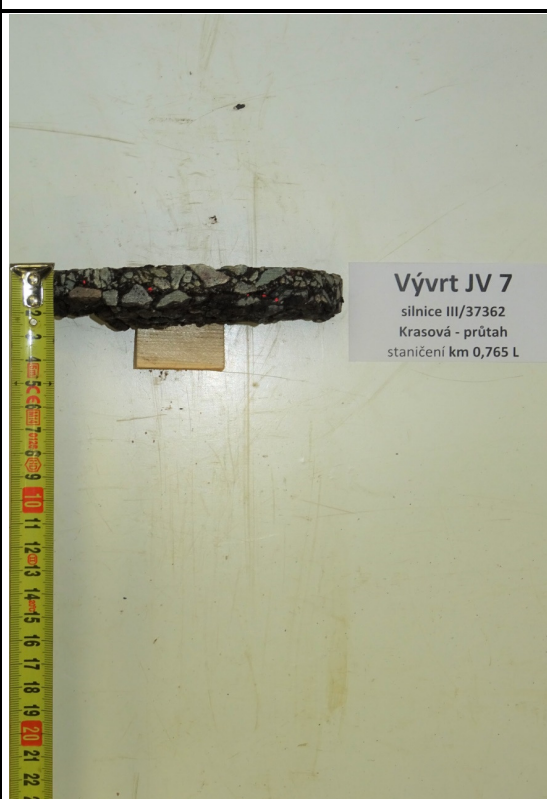
Označení, staničení - pruh:			JV 7, km 0,765 - L
Komunikace:			III/37362, Krasová - průtah
č.	Materiál	Tloušťka [mm]	Poznámka
1	AHV	20	DK, max. zrno 12 mm
2	PM	40	?! DEHET !? DK, max. zrno 63 mm
3	ŠD	> 70	DK, max. zrno 63 mm
4			
5			
6			
7			
8			
Použité zkratky: AHV - asfaltová hutněná vrstva, PM - penetrační makadam, ŠD - štěrkodrtě, DK - drcené kamenivo			
Datum odběru:		Umístění vývrtu:	
28.05.2019		1,8 m od obrubníku

- **Odstranit porušené vrstvy krytu vozovky v tloušťce 110 mm (pro vybudování krytu vozovky).**
Pozn.: Součástí odstraněného materiálu budou i stmelené vrstvy obsahující dehet. Materiál je dále vhodné použít pro následnou recyklaci za studena na místě.

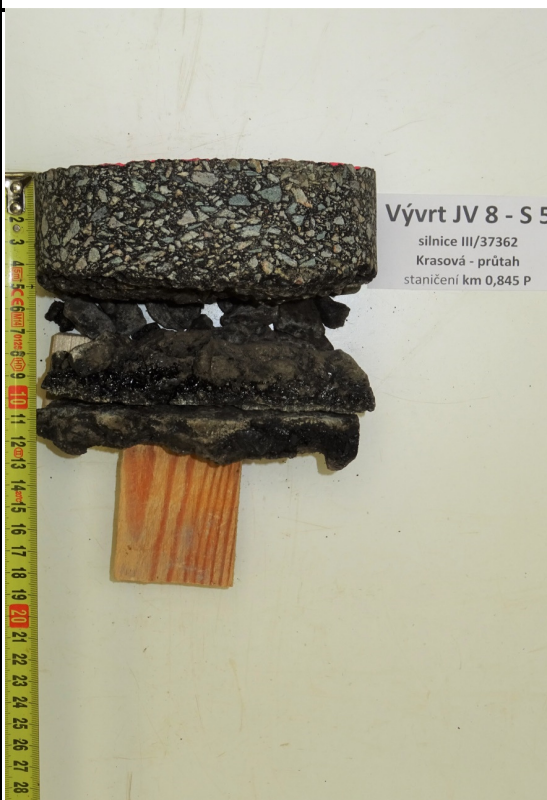
Označení, staničení - pruh:			JV 8 - S 5, km 0,845 - P
Komunikace:			III/37362, Krasová - průtah
č.	Materiál	Tloušťka [mm]	Poznámka
1	AHV	50	DK, max. zrno 8 mm
2	AHV	50	?! DEHET !? DK, max. zrno 16 mm
3	AHV	20	?! DEHET !? DK, max. zrno 16 mm
4	ŠD	140	DK, max. zrno 32 mm
5	štět	180	DK, max. zrno 150 mm
6	ŠD	> 130	zahliněná ŠD, DK, max. zrno 63 mm
7			
8			
Použité zkratky: AHV - asfaltová hutněná vrstva, PM - penetrační makadam, ŠD - štěrkodrtě, DK - drcené kamenivo			
Datum odběru:		Umístění vývrtu:	
30.05.2019		0,95 m od kraje vozovky

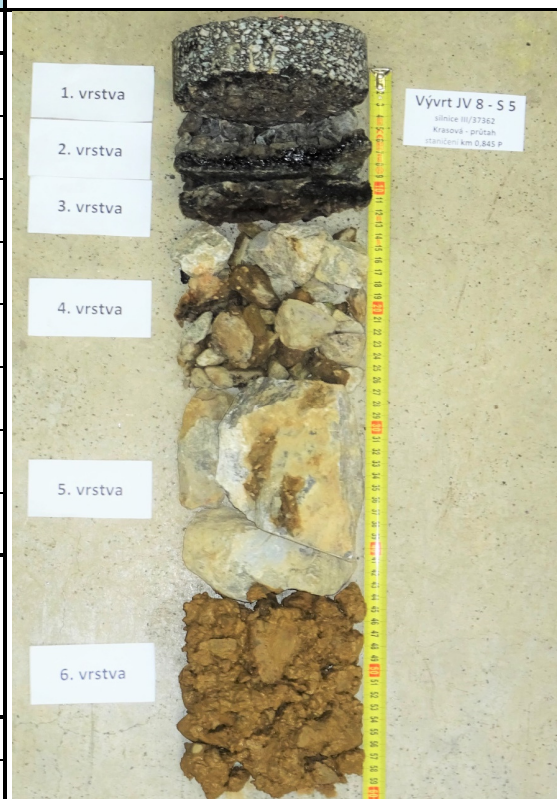
Označení, staničení - pruh:			S 5, km 0,845 - P
Komunikace:			III/37362, Krasová - průtah
č.	Materiál	Tloušťka [mm]	Poznámka
1	AHV	50	DK, max. zrno 8 mm
2	AHV	50	?! DEHET !? DK, max. zrno 16 mm
3	AHV	20	?! DEHET !? DK, max. zrno 16 mm
4	ŠD	140	DK, max. zrno 32 mm
5	štět	180	DK, max. zrno 150 mm
6	ŠD zahliněná	> 130	zahliněná ŠD, DK, max. zrno 63 mm
7			
8			
Použité zkratky: AHV - asfaltová hutněná vrstva, PM - penetrační makadam, ŠD - štěrkodrtě, DK - drcené kamenivo, J - jíla			
Datum odběru:		Umístění vývrtu:	
30.05.2019		0,95 m od kraje vozovky
