# **STAVEBNĚ-TECHNICKÝ PRŮZKUM** **OBJEKTU**

**Objekt bývalé kotelny Nemocnice Hustopeče**

**Datum :** 12/2020

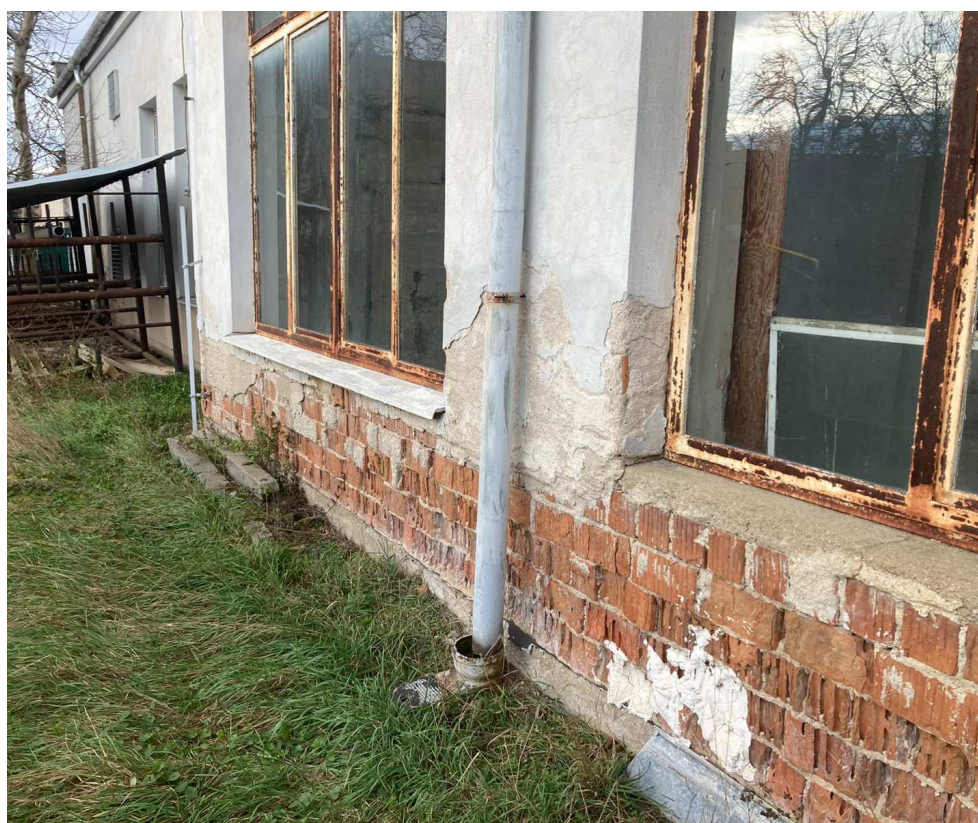
Vnější omítka šedé barvy. Soklová část fasády je opatřena hrubozrnější omítkou. Omítka je místy opadána.

*Obr. 22 Opadaná omítka na soklové části objektu*
