# **Most 413-002**

Most přes Dobřínský potok za Moravským Krumlovem

## **HLAVNÍ PROHLÍDKA**

Datum provedení prohlídky: 5.7.2020

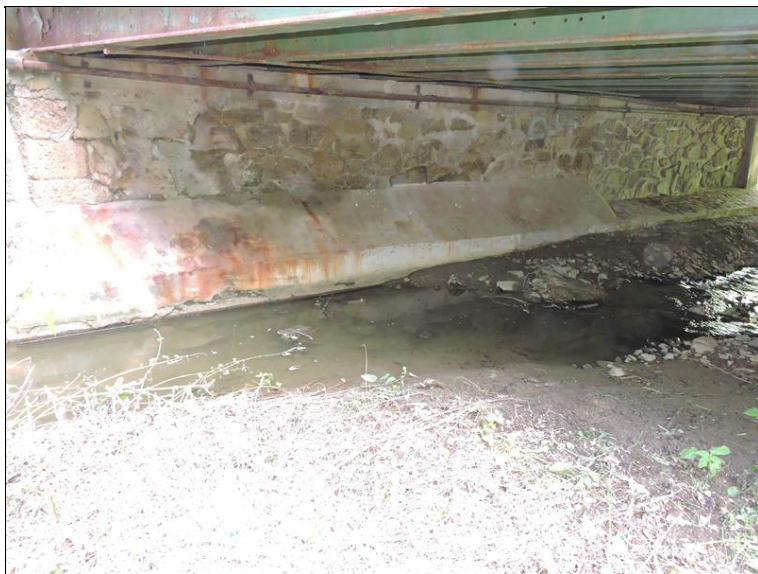
Pohled na opěru č. 1

Opěry jsou v lici pokryty graffiti. Zdivo z lomového kamene zejména v pravé části nestejně vyspárováno, spáry doplňovány, převrstveny. Beton úložného prahu nestejně odhalené kamenivo. Úložný práh pokryt nečistotami i korozními zplodinami. V lici obou opěr rezavé záclony. U 2. opěry svislá spára mezi pravou a levou částí (osa mostu). Šikmá trhlinka na rozhraní OP1 na levé straně a křídla č. 1 na levé straně šířky 5 mm.

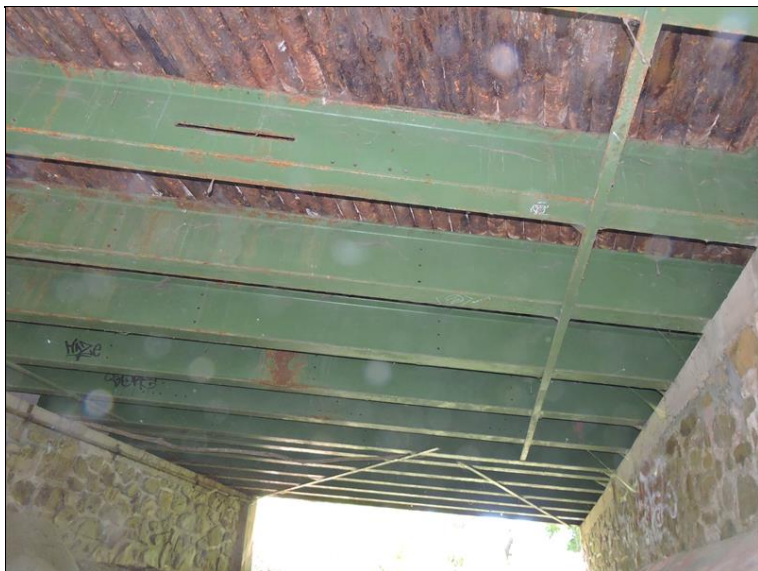
Podhled na nosnou konstrukci

Krajní nosníky jsou postiženy rovnoměrnou korozi ze 70% plochy, **zejména v místě uložení dochází ke koroznímu nabývání.** Ochranný nátěr se odlupuje a odhaluje korozi pokračující i pod nátěrem. Nosníky ve vnitřní části jsou orezivé. V místech velmi špatného stavu výměťových trubek dochází k zatékání, horní pásnice nosníku jsou pokryty rovnoměrnou korozi. Výmětové trubky jsou pokryty rovnoměrnou korozi v celé ploše, v krajních polích dochází v délce celého pole k rozsáhlému koroznímu nabývání (lístkování) a proděravění. Na nižší straně (OP1) dochází

k zatékání a výmětové trubky jsou ve velmi špatném stavu až do vzdálenosti 2,0m od líce OP1. Dochází zde ke koroznímu nabývání, lístkování a proděravění.

| [3] | 2.1 | Nosná konstrukce | Navrhuji zahájení projektové přípravy na kompletní opravu mostu. |

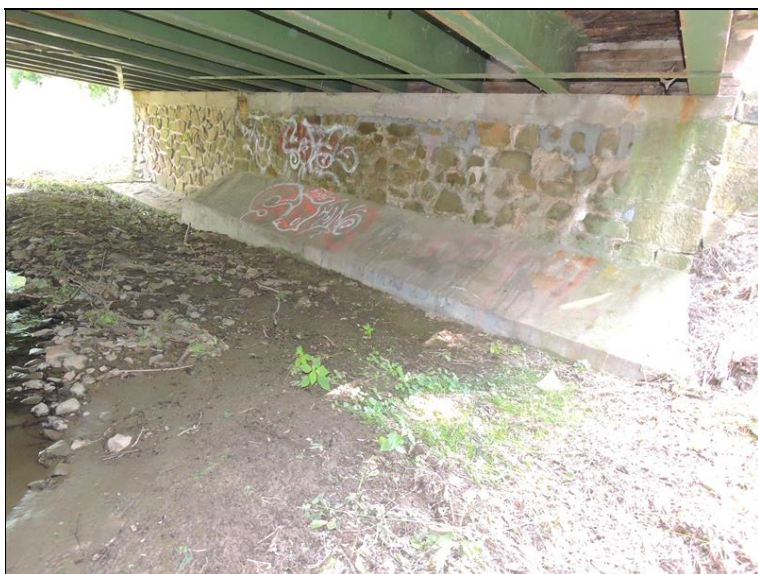
Pohled na opěru č. 2

Svislá trhlinka mezi opěrou 2 a levým křídlem je otevřená min 15mm, zjištěná hloubka rozevření min 50cm.

| [1] | 1.1 | Základy mostních podpěr a křídel | Sledovat stabilitu křídla a rozevírání spáry u levého křídla opěry 2. |

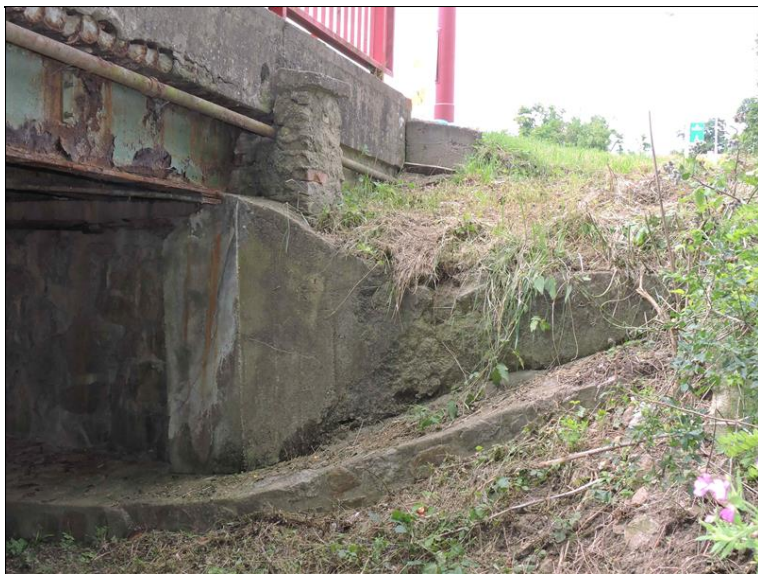
Křídlo č. 1 - levá strana

Křídla na pravé straně pokryta lišejníkem a mechem. Dobetonávka v horní části provedena nerovnoměrně, nestejně, ulámané hrany. Betonové křídlo na levé straně u opěry 1 je pokryto vápennými výluhy, porostlé lišejníkem. Vrchní část betonu degradovaná, odhalené kamenivo. Svislá spára mezi levým křídlem a 2. opěrou. Spára rozevřená 15mm, hluboká min 50cm. Beton křídla nestejně, nerovný, znatelné vrstvy betonu vzniklé při betonáži. V lici porostlé lišejníkem, dochází k zatékání z pod římsy.

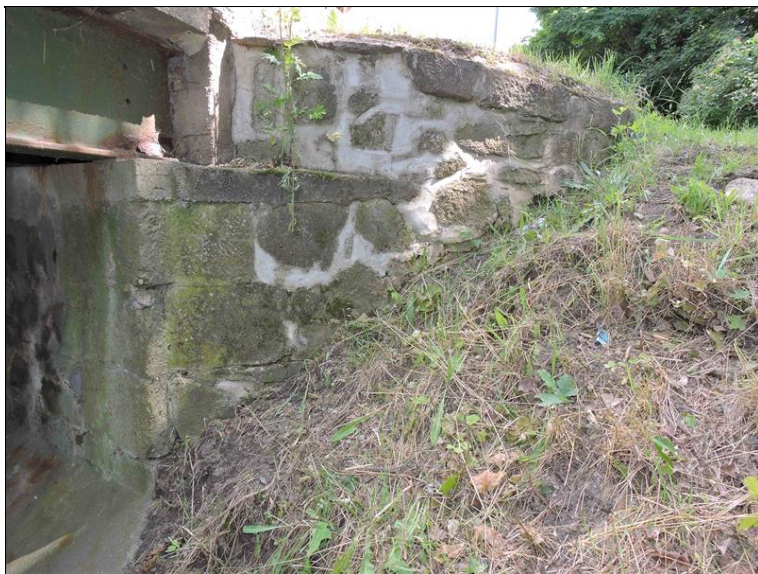
Křídlo č. 2 - pravá strana

Chybějící odláždění za římsou. Terén podél křídel pokleslý, nerovnoměrně navazující na okolní terén. Odláždění na levé straně v nedostatečném rozsahu, porostlé mechem. Na pravé straně za křídlem u opěry 2 v nezpevněném terénu dochází k erozi zeminy, na levé straně za křídlem u opěry 2 proveden skluz z bet. žlabů.
