Atelier 90, s.r.o.

V Brně dne 30.10.2013

Stavebně technický průzkum památníku Mohyla míru

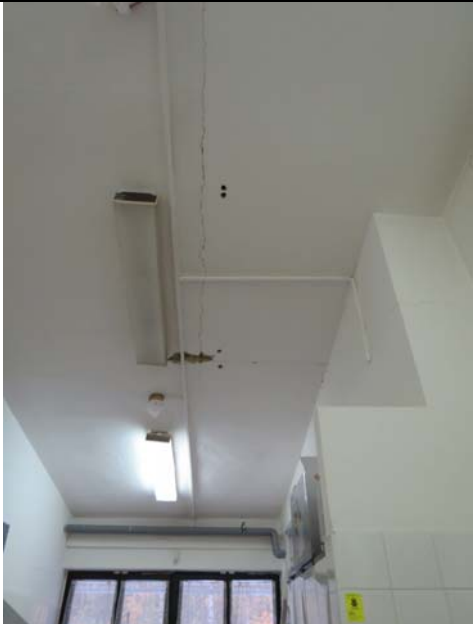
<p>1.</p>

- Viditelné trhliny ze spodního líce jsou patrný jen v kuchyni, foto č.1.
- Akustickým trasováním bylo zjištěno pouze jedno místo, kde se ze spodní strany ozýval odlišný dutý zvuk než u zbytku konstrukce. Vrtanou sondou v tomto místě však bylo zjištěno, že je zde místně (cca 4 dm²) uvolněná omítka od podkladu, u stropních desek trhliny zjištěny nebyly.
- Čtyřmi menšími vrtanými sondami a následnou prohlídkou dutin stropních desek Hurdis pomocí technoskopu bylo zjištěno, **že keramické desky nemají ve svislých žebrech ani v horní či dolní desce tvarovky žádné trhliny, foto č.2 - 6 !**

Tento STP bude sloužit jako jeden z podkladů pro statické posouzení této konstrukce, pro návrh preventivního podepření stropu v kuchyni, případně i pro návrh nové skladby střešního pláště.

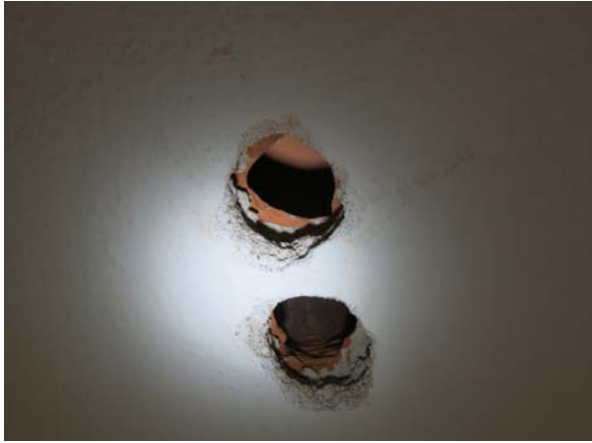
<p>6.</p>

Na nejvýraznější podélnou trhlinu byl osazen papírový úchylkoměr s nóniem (s přesností 0,1 mm), aby bylo možno dlouhodoběji sledovat pohyb (především rozevření) trhliny, foto č.6 a 7.
