Diagnostika vozovky

silnice III/05522 Vnorovy

DIAGNOSTICKÁ ZPRÁVA

č. 08/2017

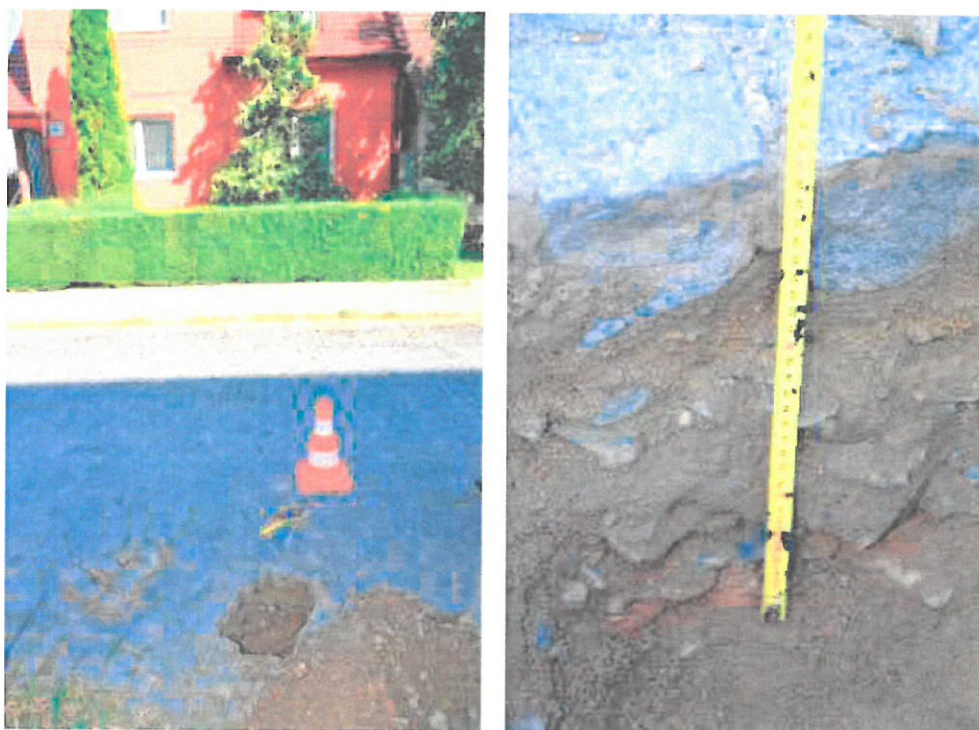
Kopaná sonda	Konstrukce vozovky silnice III/05522 Vnorovy – M. Kudeřkové				
KS 1	DL 100 mm	Lože 40 mm	PMH 120 mm	Vyrovňávka 60 mm	Podloží F5ML
KS 2	DL 100 mm	Lože 50 mm	Štěrka 120 mm	Vyrovňávka 30 mm	Podloží F3MS

Obrázek 1 a 2 Pozice a detail kopané sondy č.1

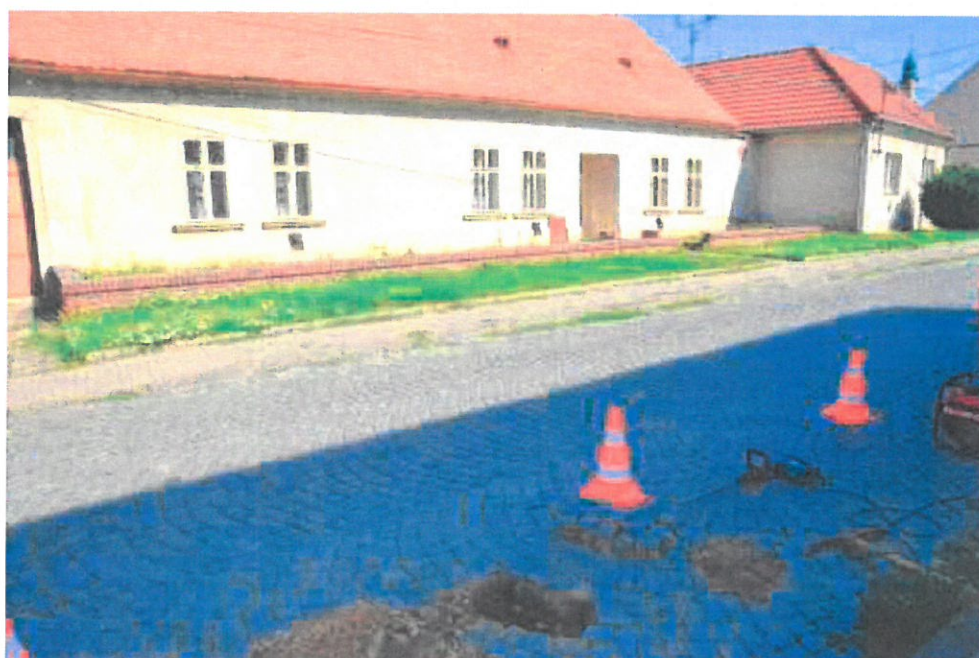
Obrázek 3 Pozice kopané sondy č.2

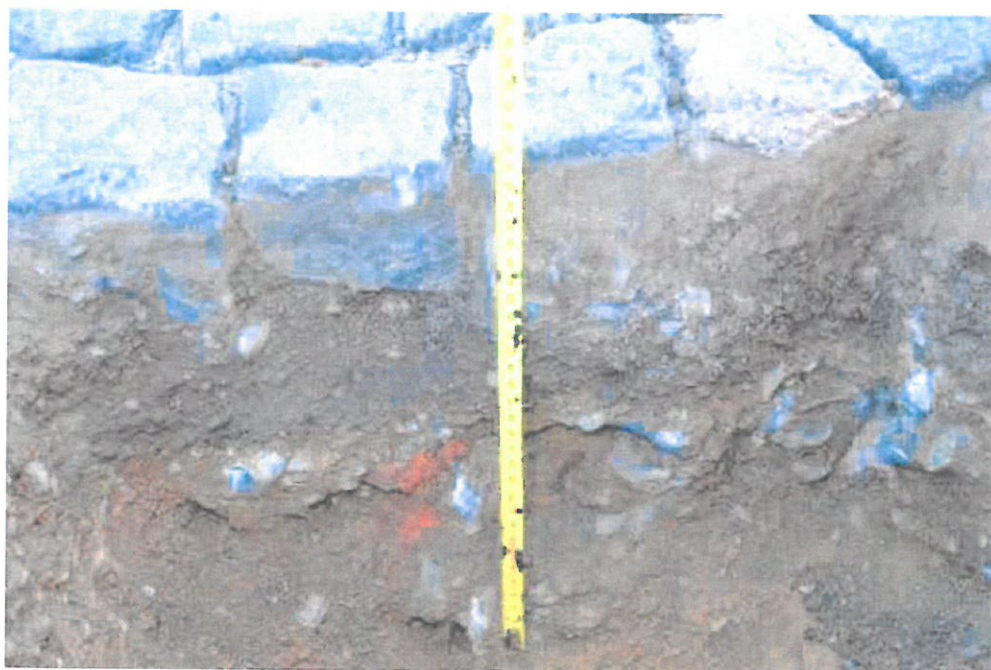
Obrázek 4 Detail kopané sondy č.2

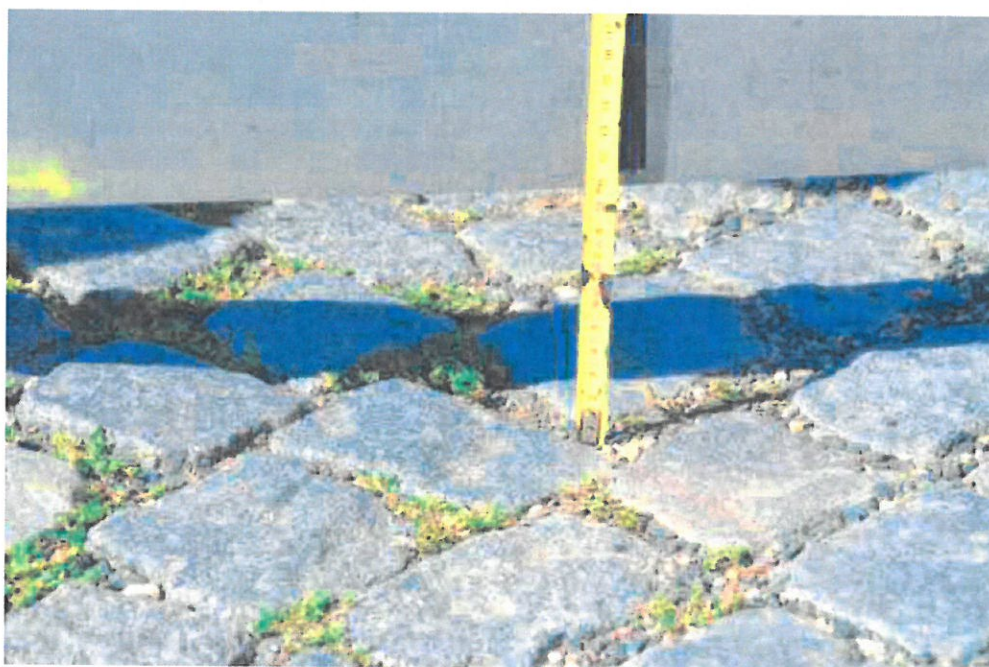
Pozn.1: Z fotodokumentace je zřejmé, že se v části komunikace nachází zásyp po výkopu kanalizace či vodovodu, kde došlo k poklesům technologických vrstev zásypu rýhy a deformaci povrchu, který činí až 110 mm. Zejména v těchto místech je nutno před budováním nových krytových vrstev ověřit únosnost $E_{\text{def}, 2} \geq 120 \text{ MPa}$.

Obrázek 5 Detail deformace v místě vedení inženýrských sítí

- Pozn.2: V případě, že nedojde k dosažení požadované únosnosti $E_{\text{def}, 2} \geq 120 \text{ MPa}$ bude nutno provést sanaci podkladní vrstvy například mechanickou úpravu vmícháním vhodného kameniva.
