VYSOKÉ UČENÍ TECHNICKÉ V BRNĚ
FAKULTA STAVEBNÍ
Ústav technologie stavebních hmot a dílců

ODBORNÝ POSUDEK

**fasády a betonové atiky na střeše budovy Krajského Úřadu
Jihomoravského kraje, Žerotínovo náměstí 1, Brno**

číslo: 15/05/2251

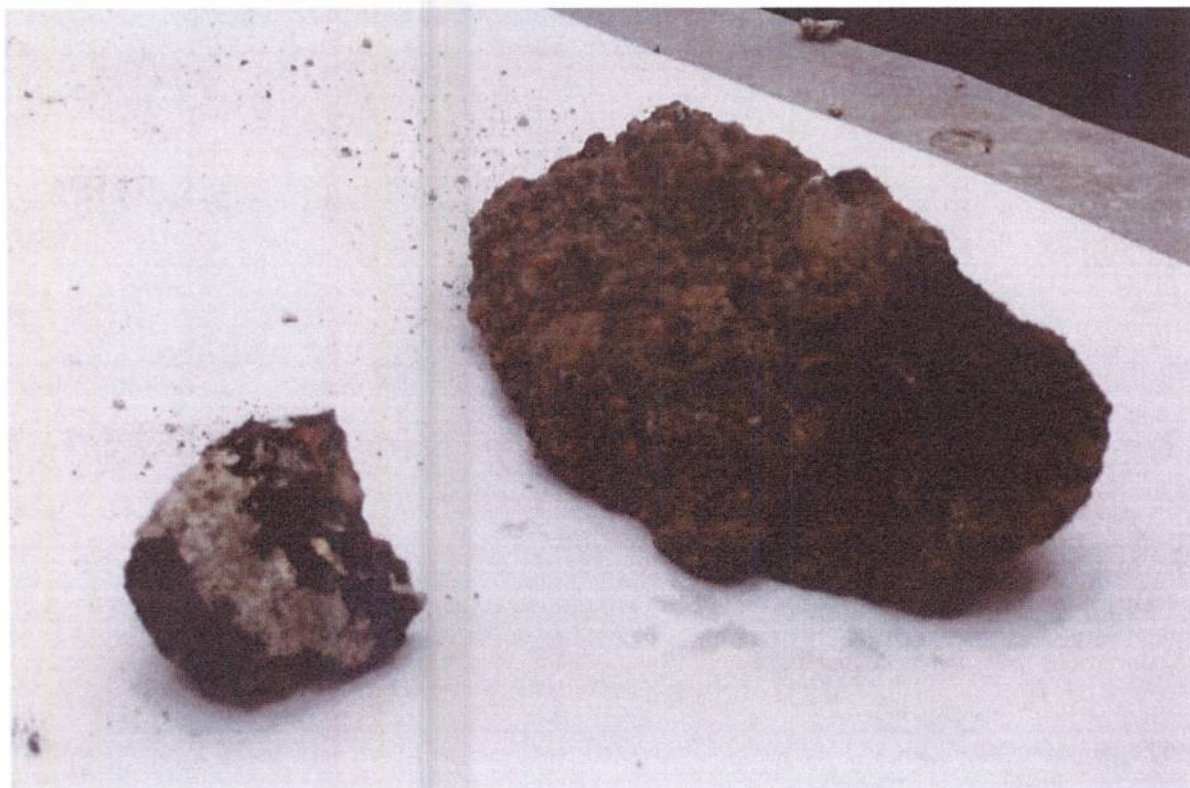
Foto č. 6: Detail zrn škváry z jádrového vývrtu
