# **Most 15272-3**

Libušina třída, podchod Voříškova

## **HLAVNÍ PROHLÍDKA**

**Objekt: Most ev.č. 15272-3 (Libušina třída, podchod Voříškova)**

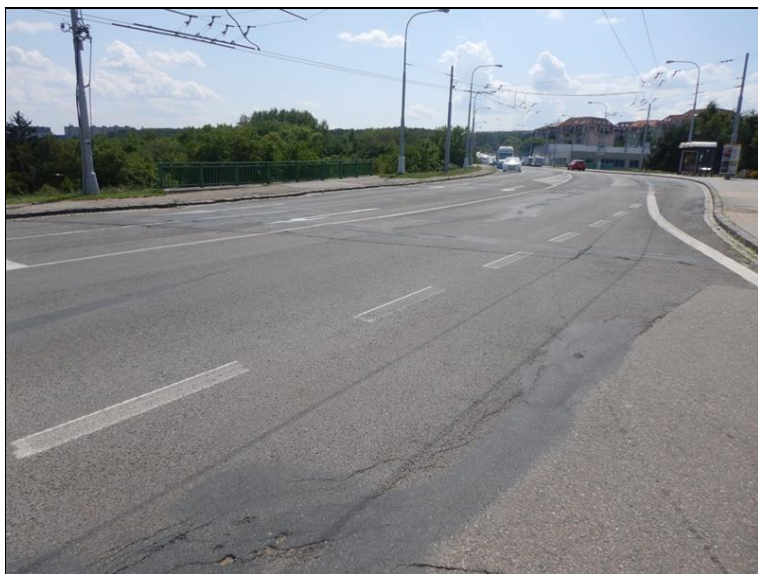
1.JPG Pohled na most ve směru staničení převáděné komunikace.

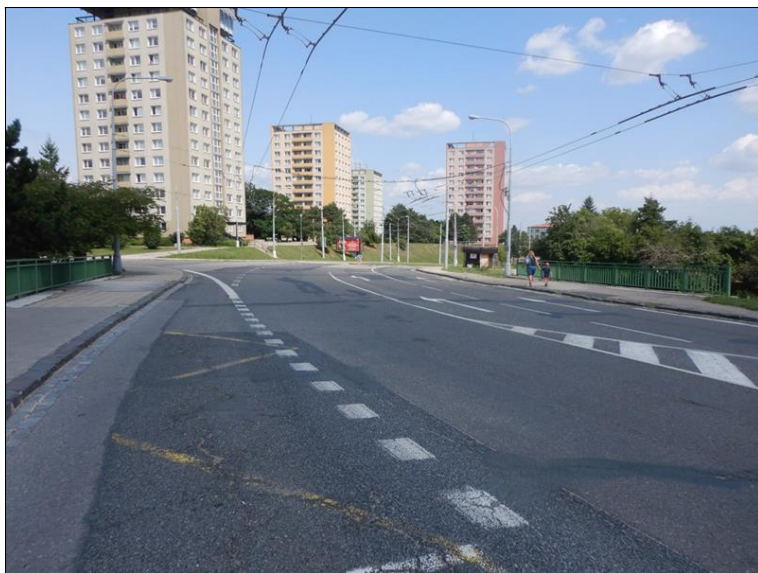
2.JPG Pohled na most proti směru staničení komunikace.

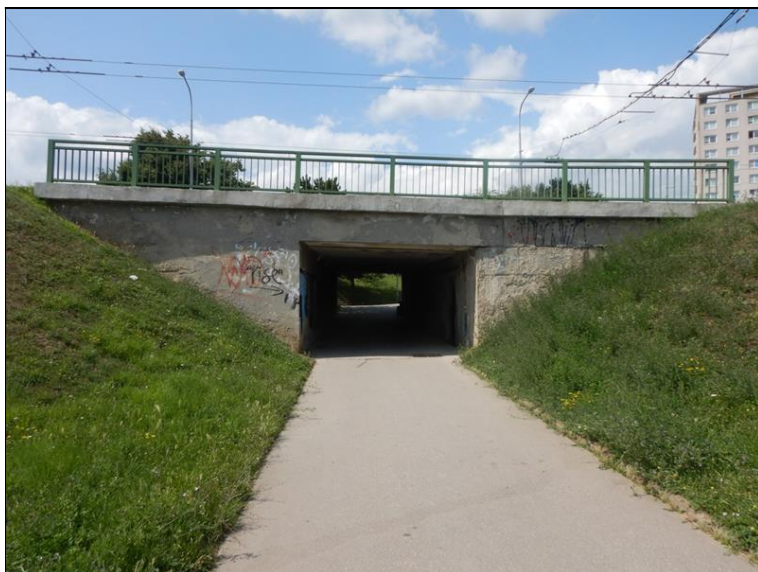
3.JPG Pohled na most zleva.

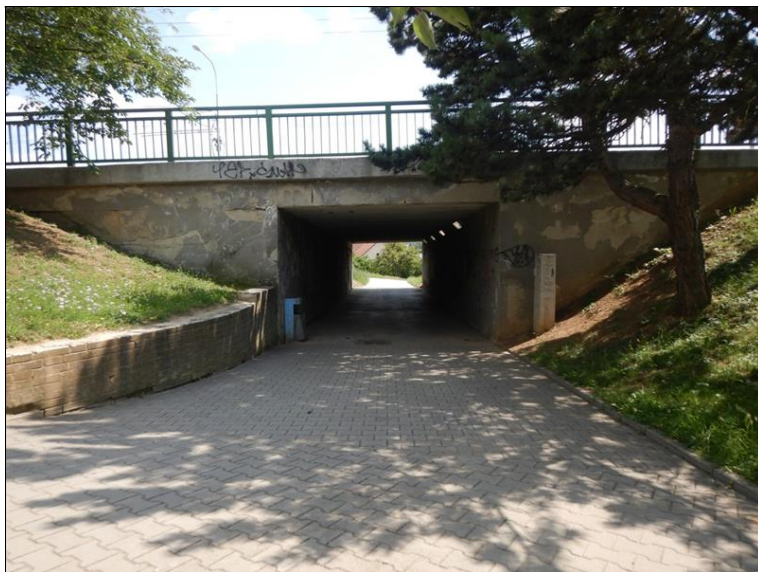
4.JPG Pohled na most zprava.

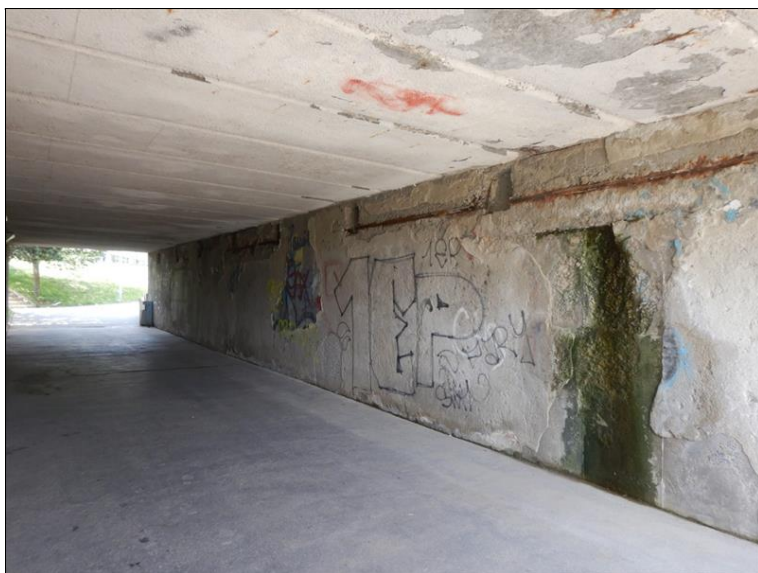
5.JPG Pohled na opěru 1 (Op1) ve směru pohledu k pravé straně mostu.

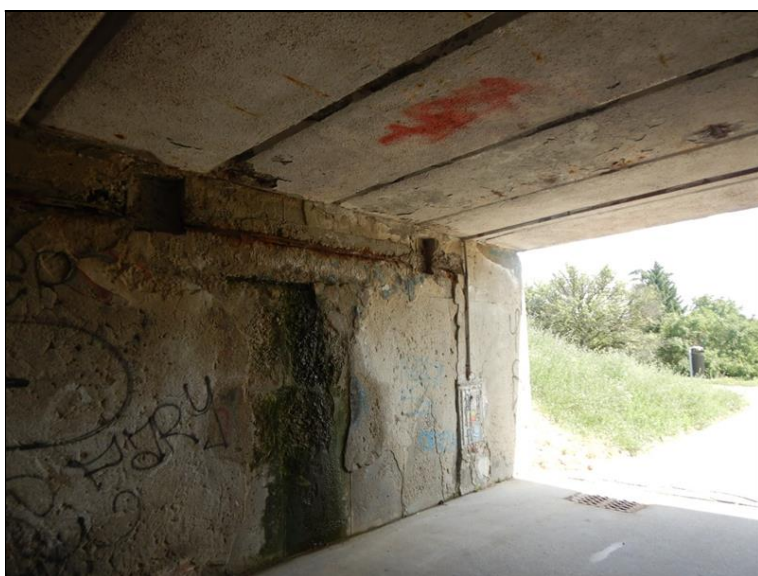
6.JPG Pohled na Op1 ve směru pohledu k levé straně mostu.

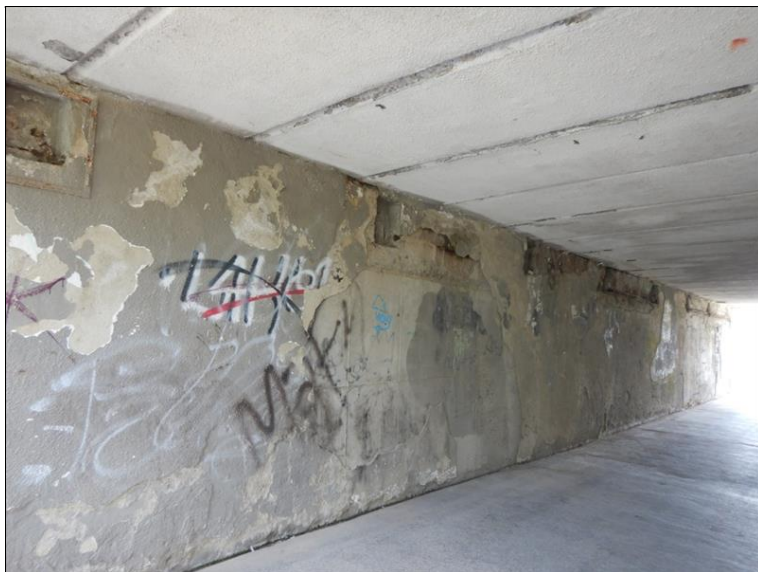
7.JPG Pohled na Op1 zprava.

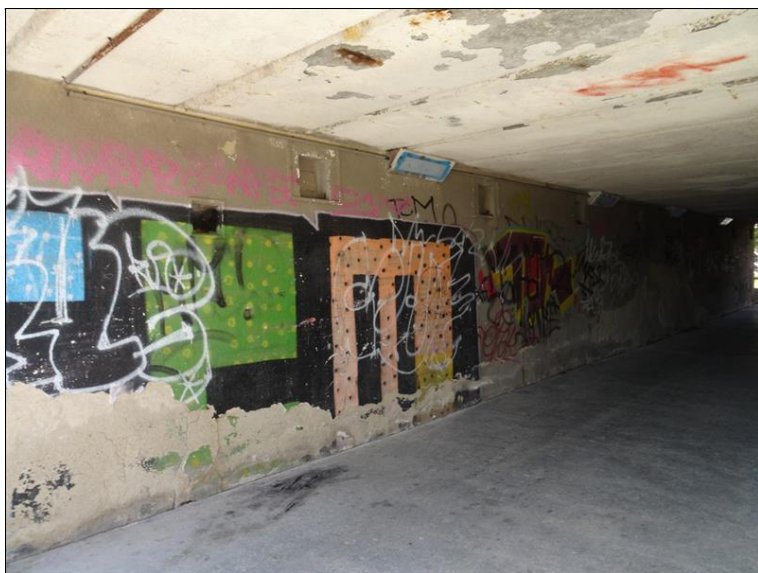
8.JPG Pohled na opěru 2 (Op2) ve směru pohledu k pravé straně mostu.

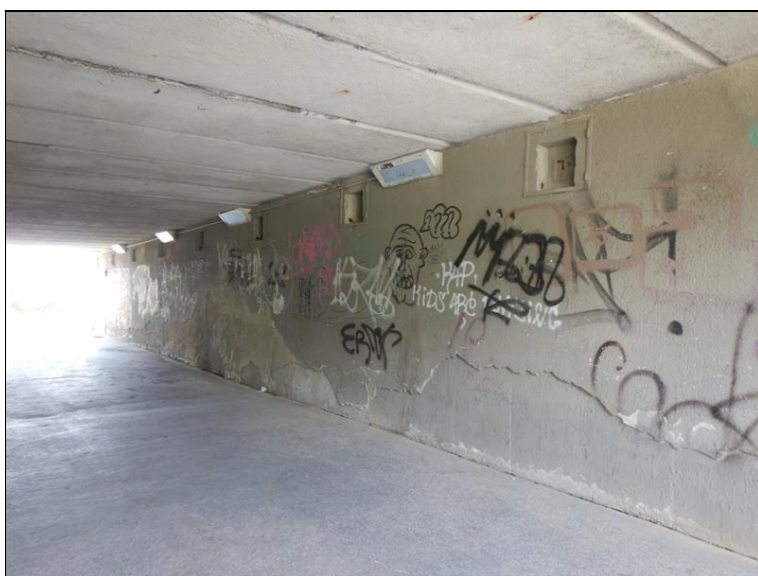
9.JPG Pohled na Op2 ve směru pohledu k levé straně mostu.

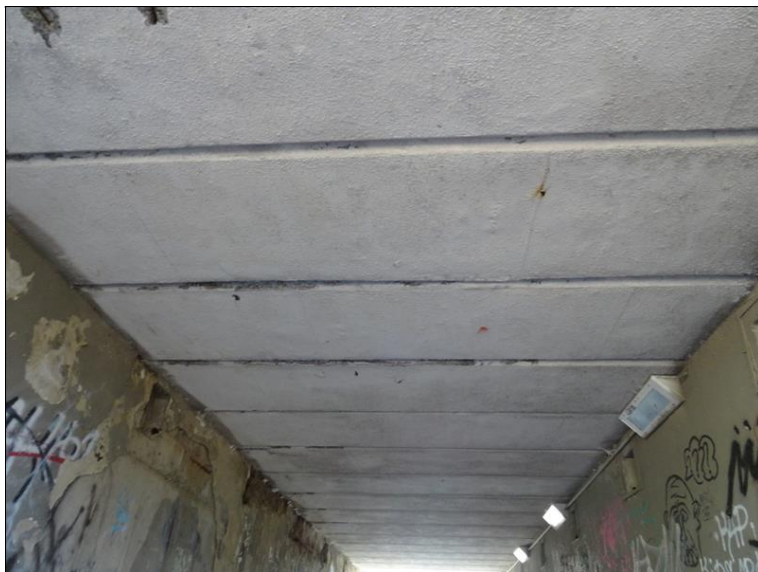
10.JPG Podhled nosné konstrukce (NK) ve směru pohledu k levé straně mostu.

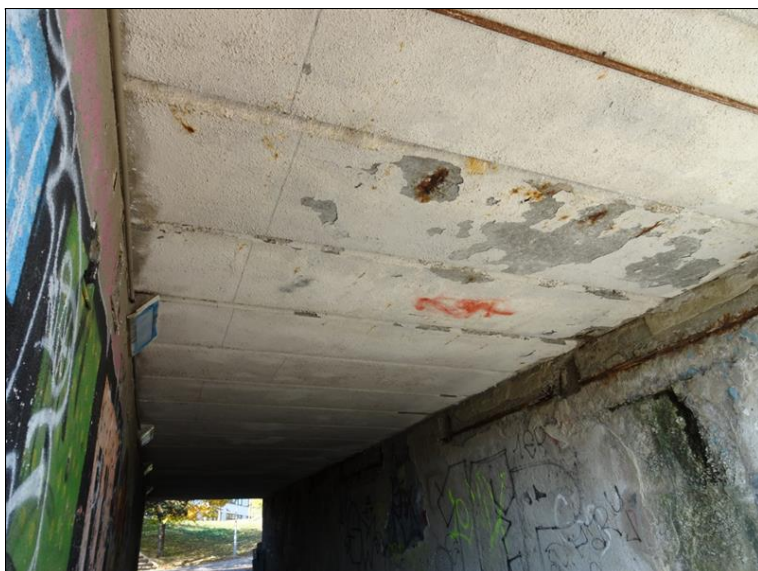
11.JPG Podhled NK ve směru ve směru pohledu k pravé straně mostu.

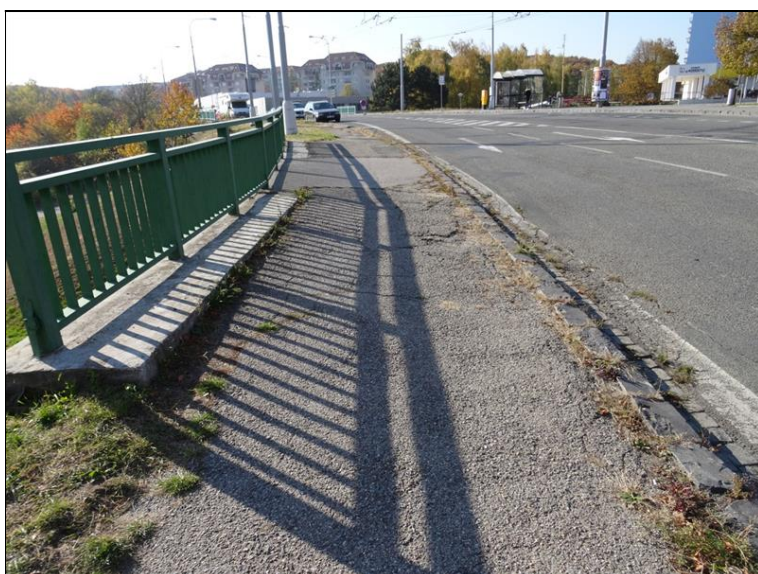
12.JPG Levá římsa s chodníkem na levé straně mostu.

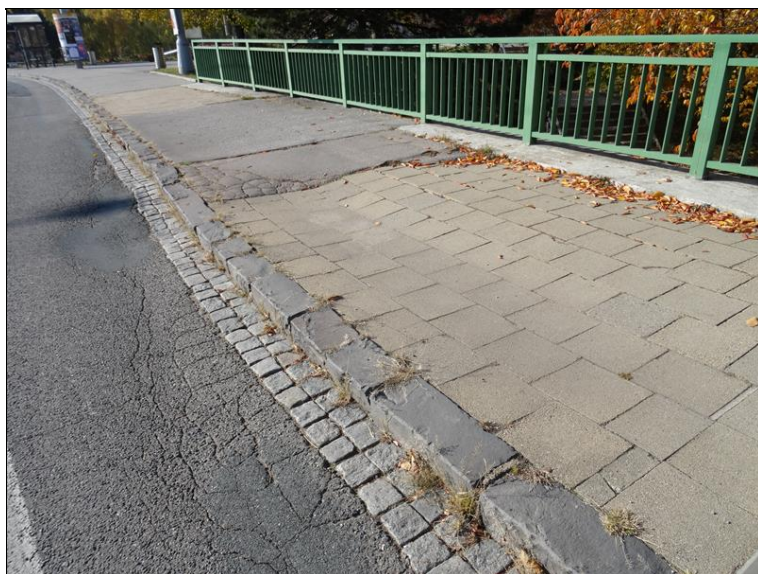
13.JPG Pravá chodník. Před Op1 propad vozovky a chodníku.

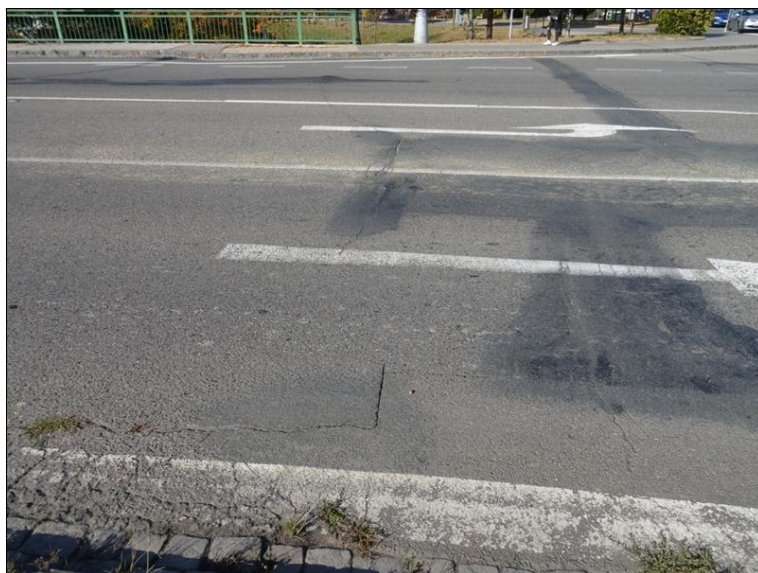
[3.1] 3.1 Vozovka Za opěrami poklesy vozovky. Vyjeté koleje. Ve spárách u obrubníků uchycena vegetace. Ve vozovce příčné trhliny. Pokleslé obrubníky

14.JPG Kryt vozovky v místě Op1 v pohledu k pravé straně mostu. U pravého krajnice vozovky (horní strana snímku) patrný pokles.

| [6] | 3.1 | Vozovka | Provést nový kryt vozovky. |

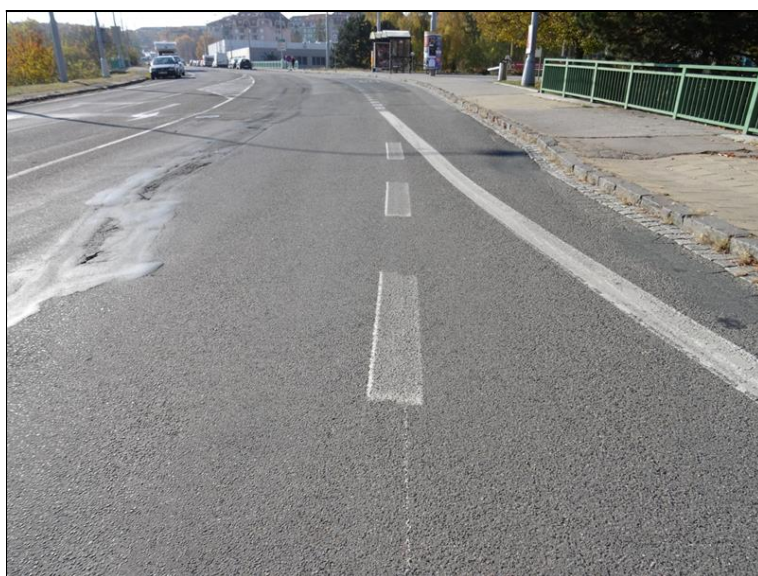
15.JPG Vozovka v pohledu od začátku mostu k jeho konci.

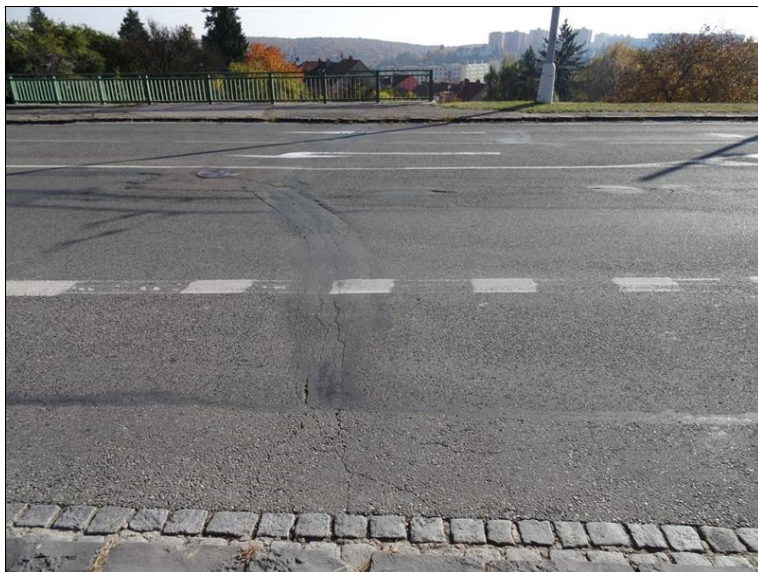
16.JPG Kryt vozovky za Op2.
