Most 3972-1

Most přes Břežanku v Mackovicích

HLAVNÍ PROHLÍDKA

Datum provedení prohlídky: 5.7.2020

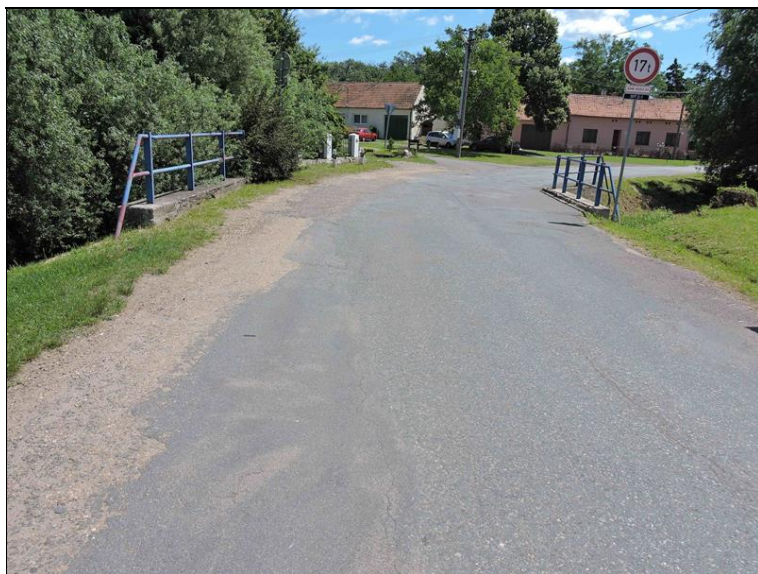
Pohled ve směru staničení

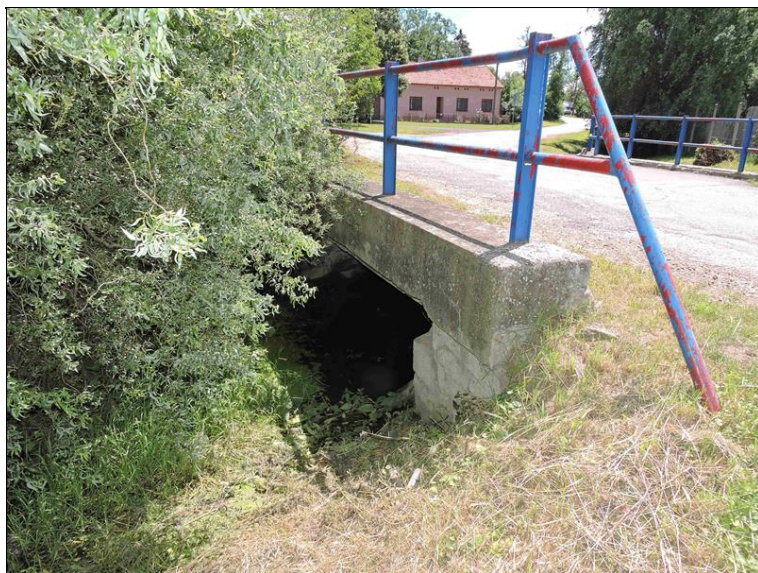
Celkový pohled levá strana - NAS

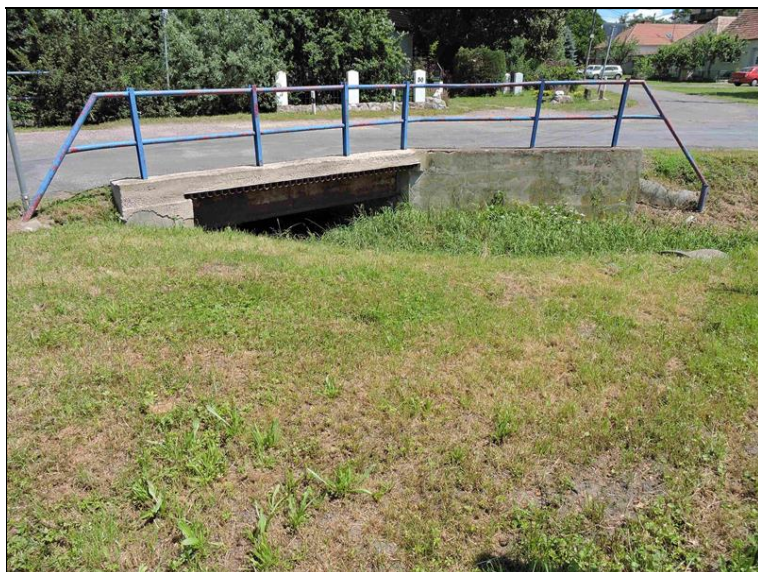
Celkový pohled pravá strana - POS

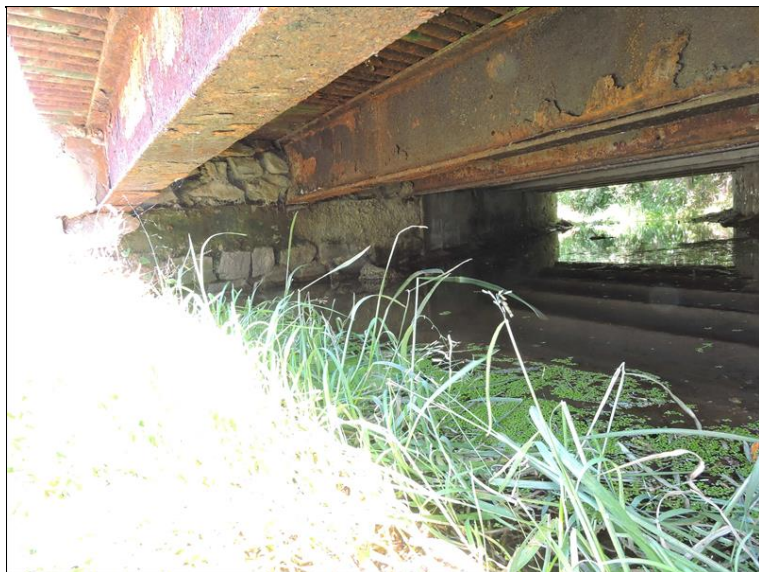
Zdivo spodní stavby zavlhlé, do zdiva zatéká zejména v části novějšího rozšíření. Úložné prahy novější části poškozeny zatékáním - plošná povrchová degradace betonu.

Pohled na opěru č. 1

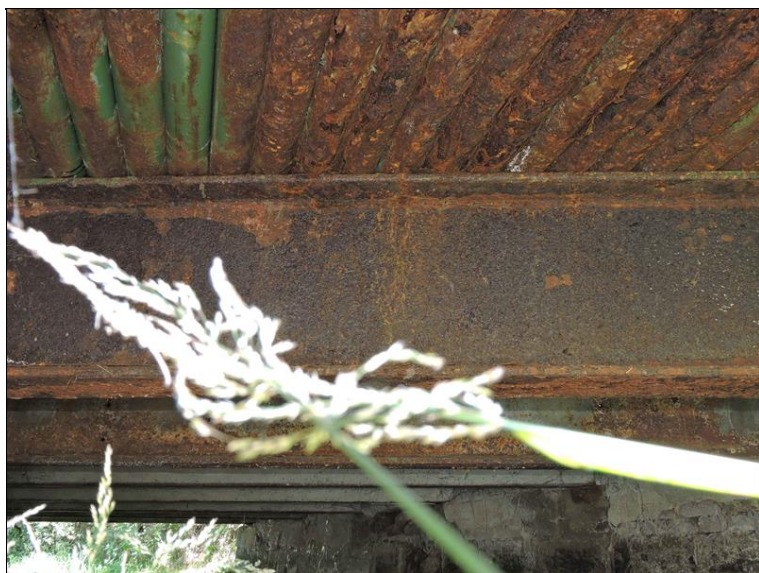
Beton původní části NK silně degraduje, zejména na podhledu desky NK. Obnažena silně korodující betonářská výztuž, spodní líc ocelových nosníků obnažen, základní materiál povrchově koroduje. Novější rozšíření NK se silně poškozenou PKO, základní materiál ocelových nosníků silně koroduje, zejména u opěry OP1. Ocelové trubky tvořící desku mostovky oslabeny až o 40%, plošně bez PKO. Mezi ocelovými trubkami silně zatéká.

Podhled na nosnou konstrukci

| [3] | 2.1 | Nosná konstrukce | Připravit a realizovat kompletní opravu mostu. |

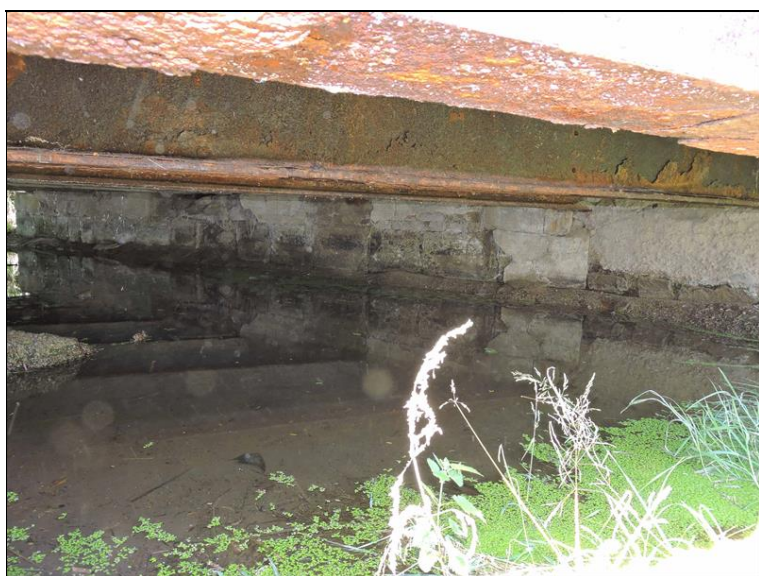
Pohled na opěru č. 2

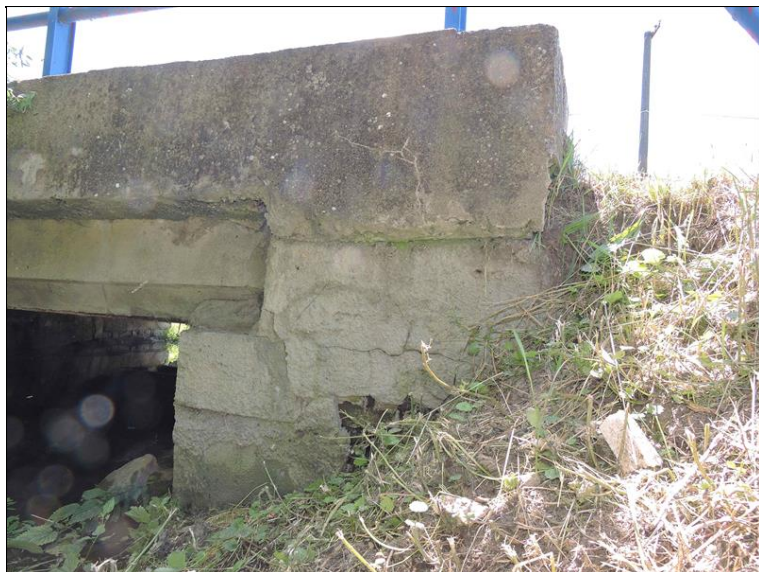
Křídla mostu lokálně s trhlinami a známkami zatékání.

Křídlo č. 1 - levá strana

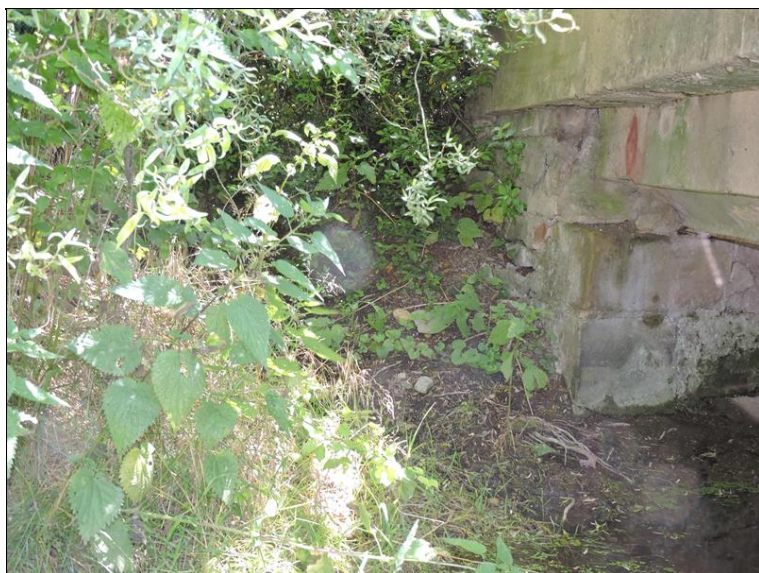
Křídlo č. 2 - levá strana

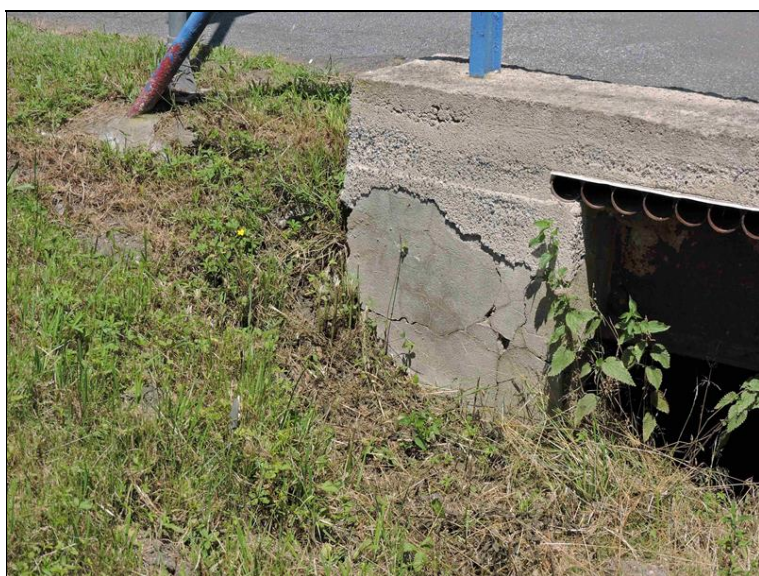
Křídlo č. 1 - pravá strana

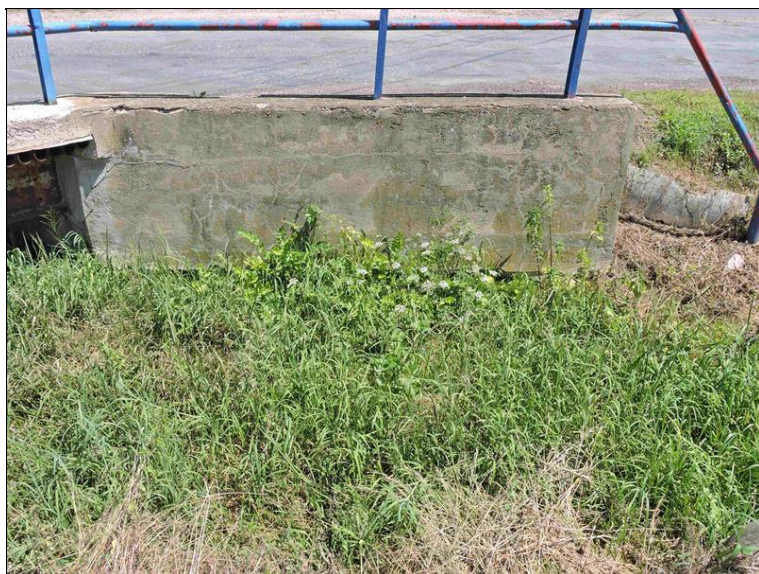
Křídlo č. 2 - pravá strana
