# **Most 4144-1**

Most přes Polní potok v Novosedlech

## **HLAVNÍ PROHLÍDKA**

**Objekt: Most ev.č. 4144-1 (Most přes Polní potok v Novosedlech)**

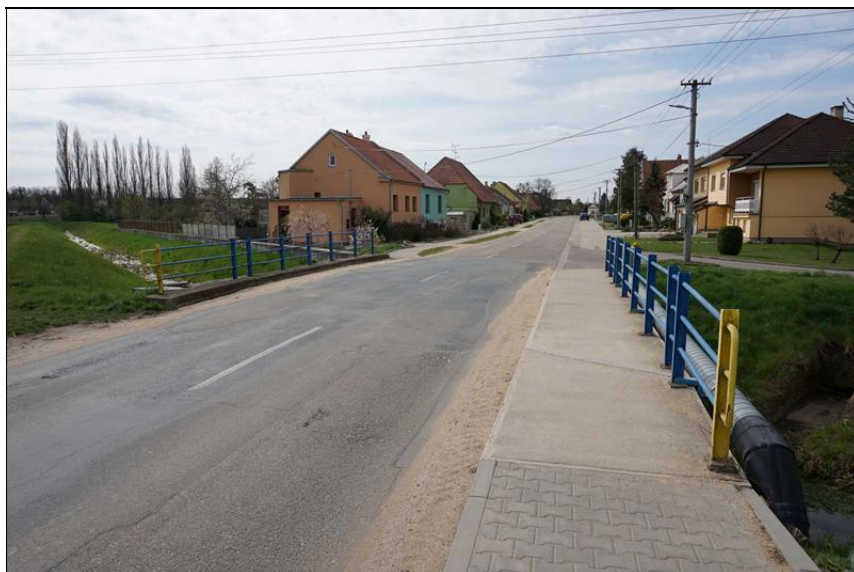
Celkový pohled na most po směru staničení.

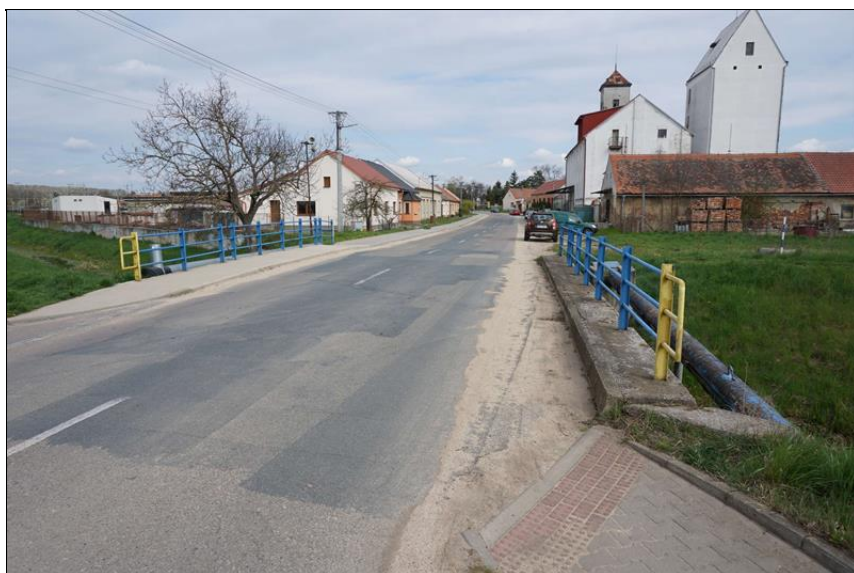
Celkový pohled na most proti směru staničení.

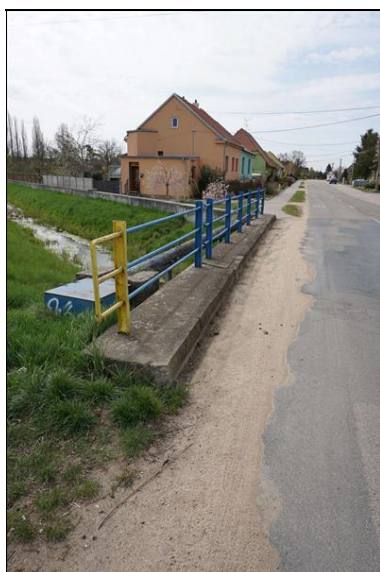
Pohled na levý okraj mostu po směru staničení.

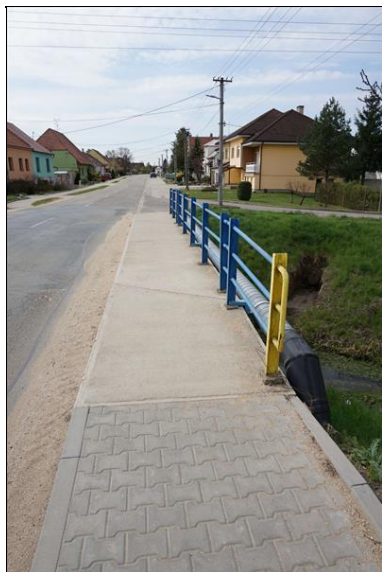
Pohled na pravý okraj mostu po směru staničení.

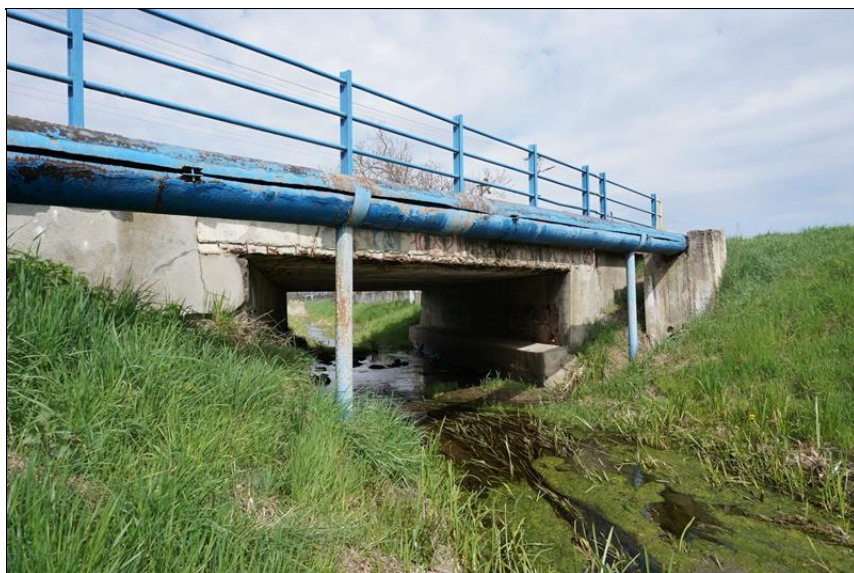
Celkový pohled na levou stranu mostu.

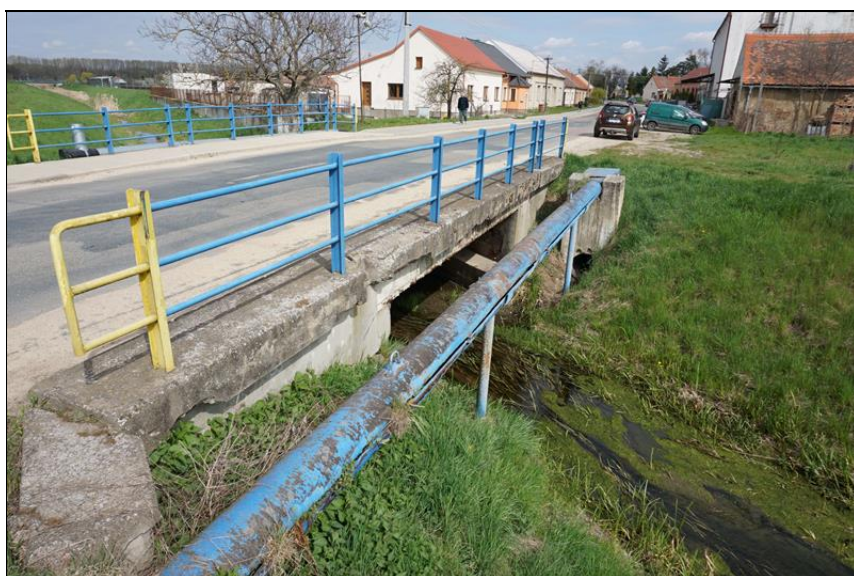
Celkový pohled na levou stranu mostu.

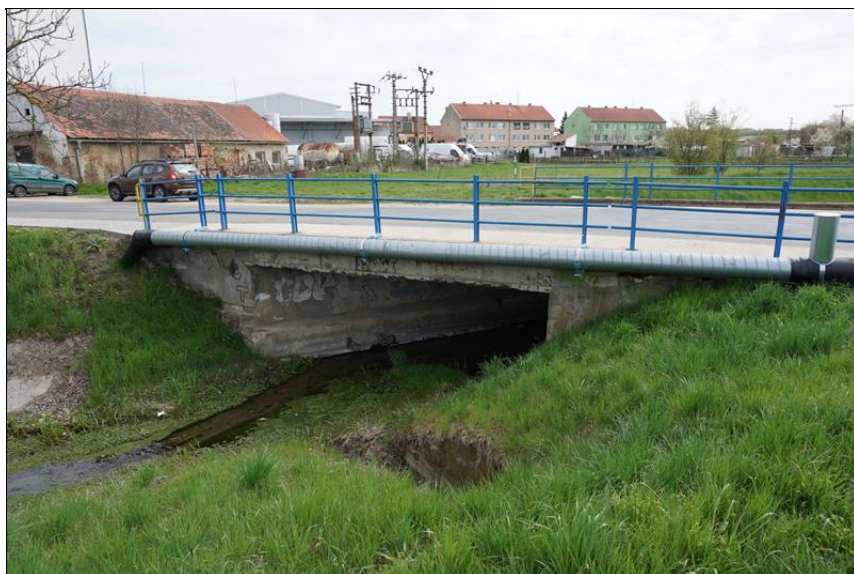
Celkový pohled na pravou stranu mostu.

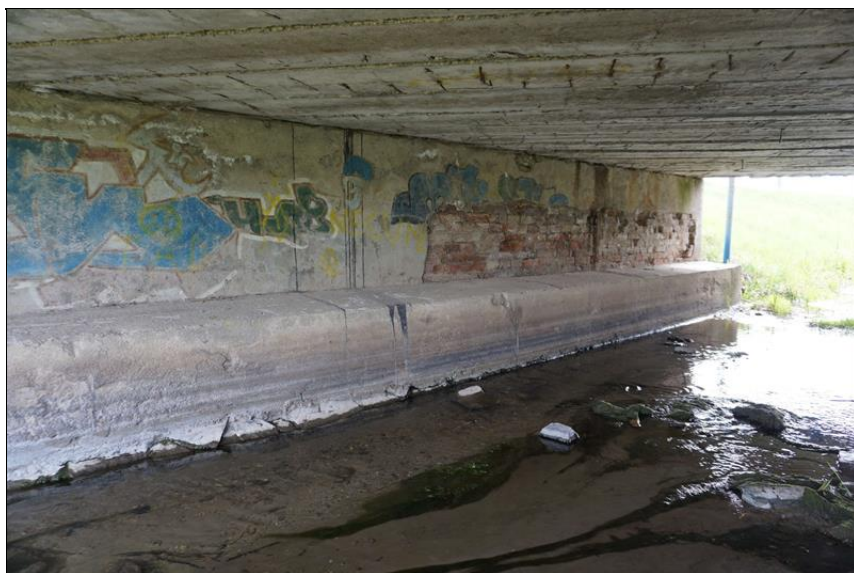
- [1.1] 1.1 Základy mostních podpěr a křídel Bez provedení sond nelze posoudit stav základů. Mostní objekt nevykazuje závady pocházející od možných poruch založení. Zemní těleso bez viditelných geometrických změn.
- [1.2] 1.2 Mostní podpěry a křídla Na čelních plochách opěr je z velké části odpadlá omítka (40-50%). Obnažené cihelné zdivo se místy drolí a rozpadá. Boky opěr s křídly mají omítku s trhlinami, které jsou zvýrazněné průsaky vlhkosti.

Pohled na opěru OP1.

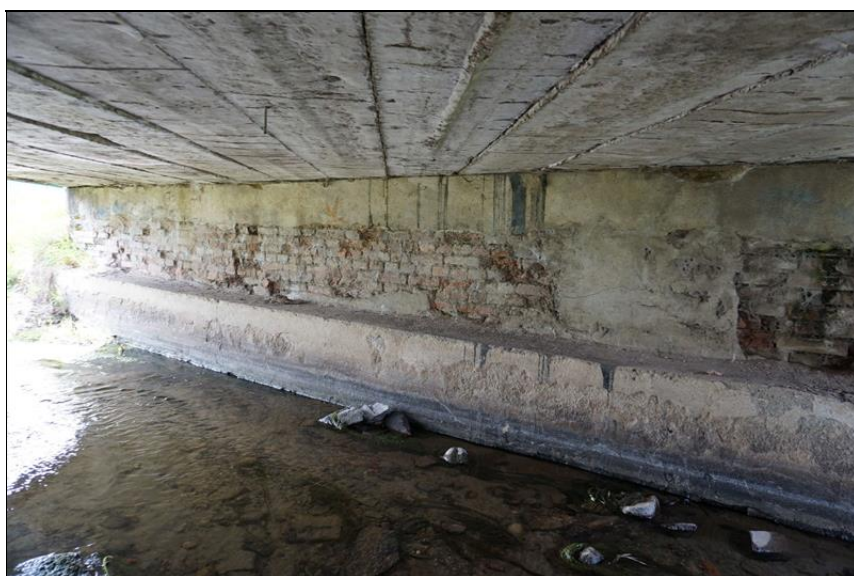
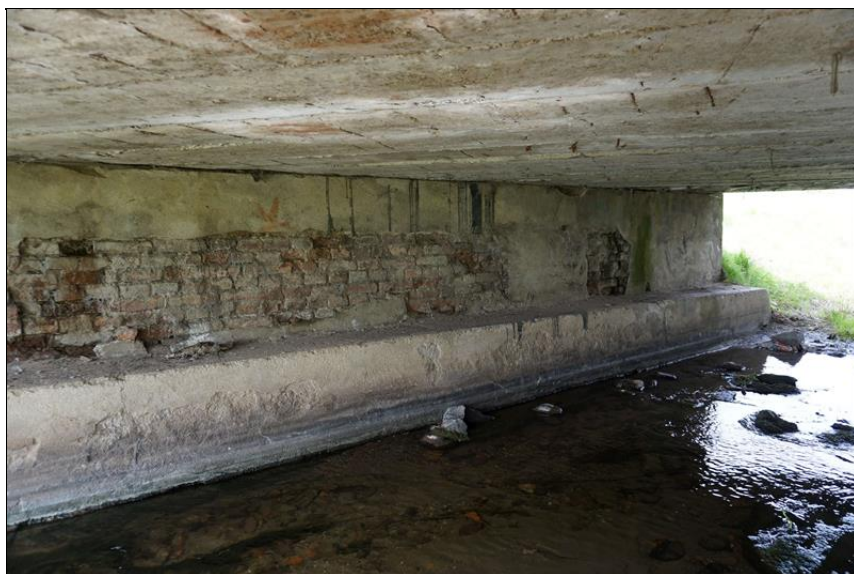
Pohled na opěru OP2.

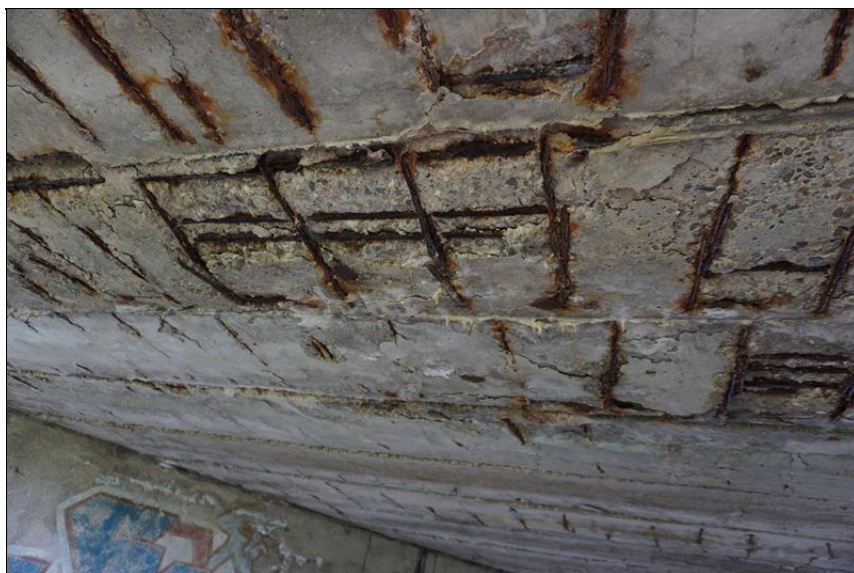
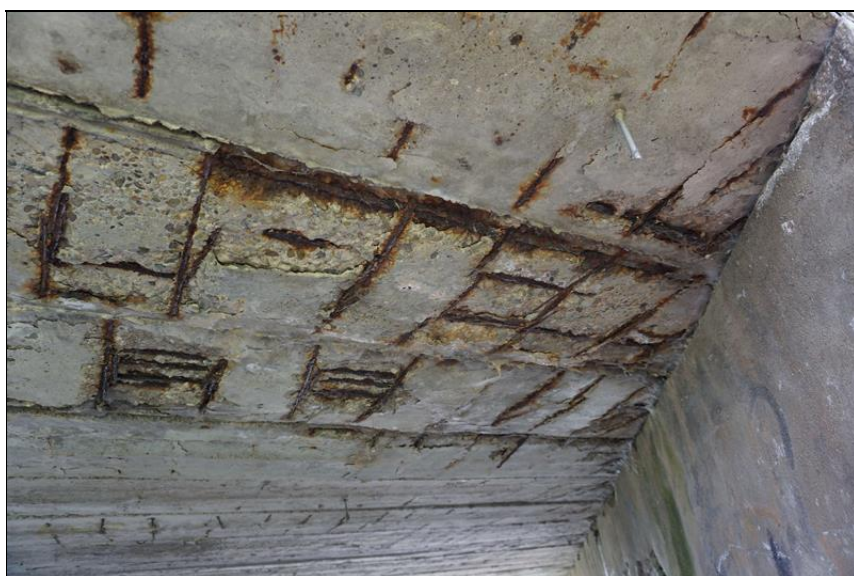
- [2.1] 2.1 Nosná konstrukce Krajiní prefabrikáty (zleva 1., zprava 1.-3.) mají na spodní ploše a v přechodu na plochu lícni takřka po celé délce obnaženou nosnou podélnou výztuž. Podélná výztuž silně koroduje. Spodní povrch ostatních prefabrikátů má místy obnažené jen příčné třmínky. Na více místech je také zřejmé i pouhé odskočení krycí vrstvy.
- [2.2] 2.2 Ložiska, klouby Bez závad.
- [2.3] 2.3 Mostní závěry Dilatační spára na chodníku rozevřena, tmel uvolněný.

Detail podhledu NK, odpadávající vrstvy betonu až na nosnou výztuž, která koroduje.

[3]	2.1	Nosná konstrukce	Lokální opravy poruch nemají smysl. S ohledem na globální stav konstrukce (rozpad opěr a nosné konstrukce, nenormové nevyhovující zábradlí a korozi výztuže nosné konstrukce) doporučujeme začít projektovat nový most odpovídajících parametrů počítající se současným odstraněním stávající konstrukce. Do doby výstavby nového mostu provádět běžnou stavební a nestavební údržbu.
-----	-----	------------------	---

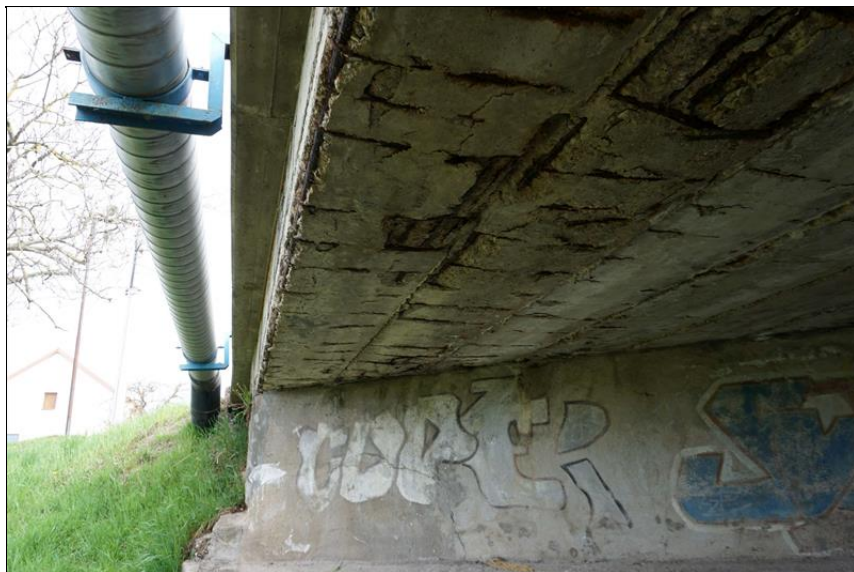
Detail pravého krajního nosníku, odpadávající vrstvy betonu až na nosnou výztuž, která koroduje.

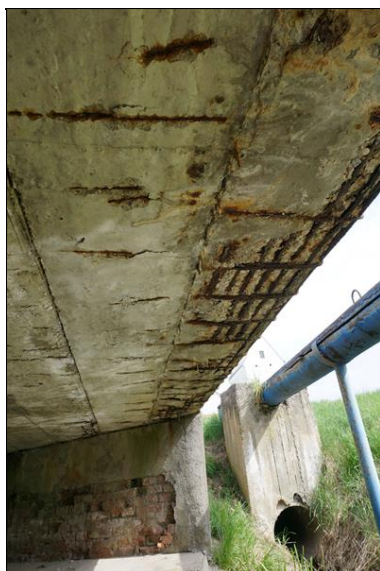
Detail levého krajního nosníku, odpadávající vrstvy betonu až na nosnou výztuž, která koroduje.

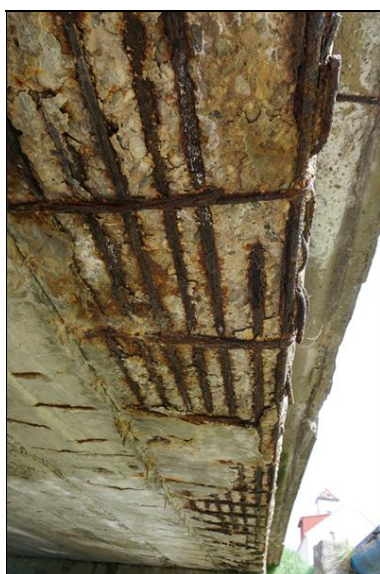
Detail povrchu NK, odpadávající vrstvy betonu až na nosnou výztuž, která koroduje.

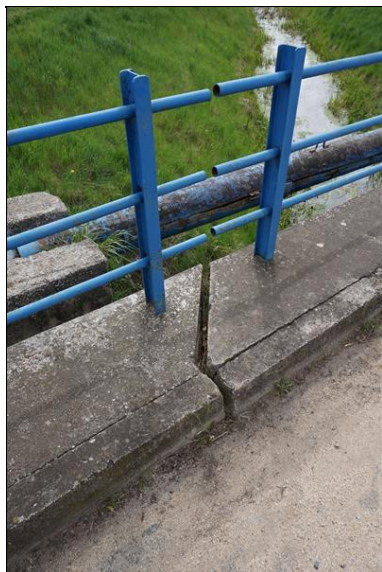
Detail dilatační spáry u opěry OP1 vlevo.

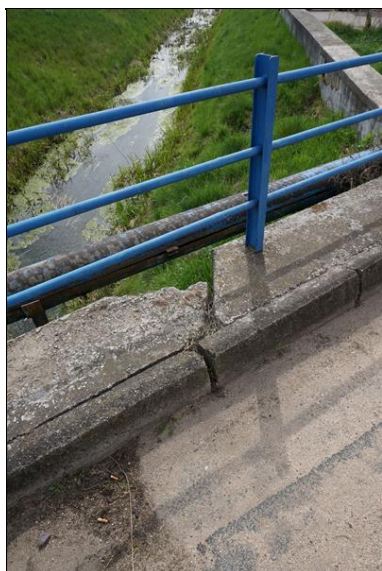
- [3.1] 3.1 Vozovka Vozovka nerovná, vyspravovaná, okraje značně zanesené.
- [3.2] 3.2 Chodníky Bez závad.
- [3.3] 3.3 Římsy, obrubníky, zálivky Celoplošně je beton levé římsy povrchově degradovaný. V místě před a za OP2 má římsa upadlé okapové dno s odhalenou výztuží. V místě dilatační spáry nad OP2 má římsa odpadlý beton. Ve spáře je uchycená vegetace nebo náletová dřevina. Pravá římsa

Detail dilatační spáry u opěry OP2 vlevo.
