Most 39610-1

Most přes Olbramovický potok v Branišovicích

HLAVNÍ PROHLÍDKA

Datum provedení prohlídky: 26.4.2021

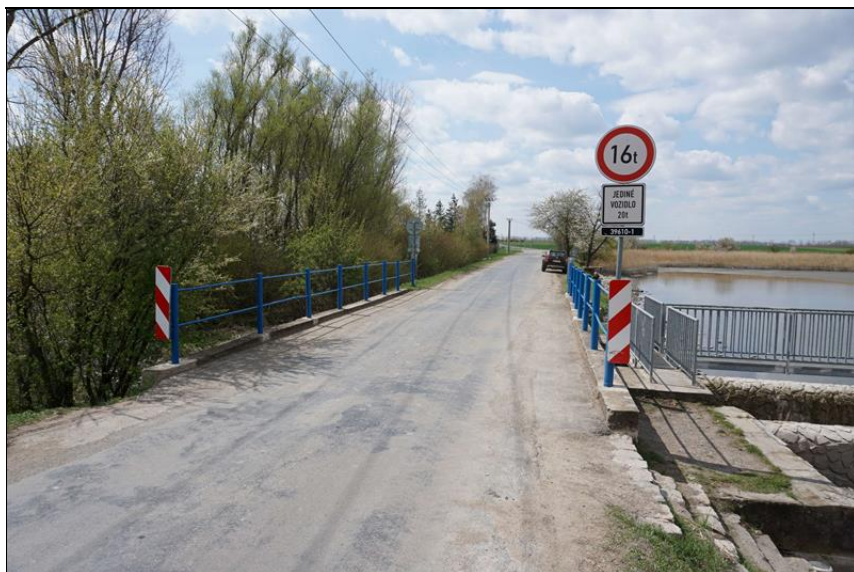
Celkový pohled na most po směru staničení.

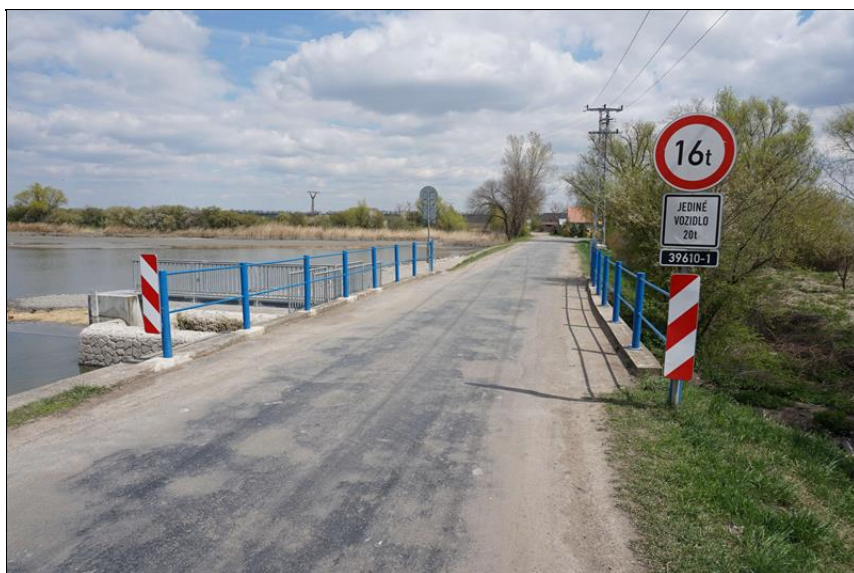
Celkový pohled na most proti směru staničení.

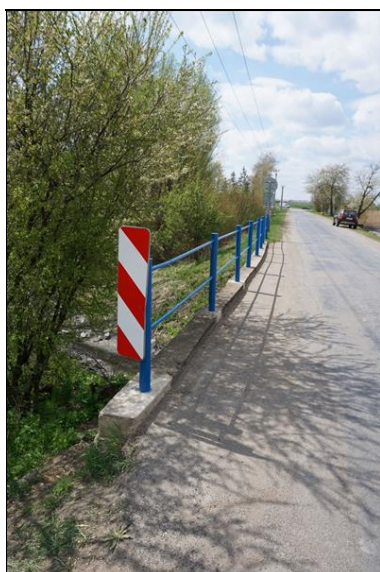
Pohled na levý okraj mostu po směru staničení.

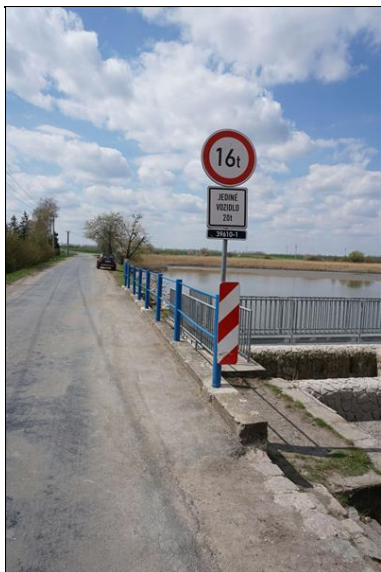
Pohled na pravý okraj mostu po směru staničení.

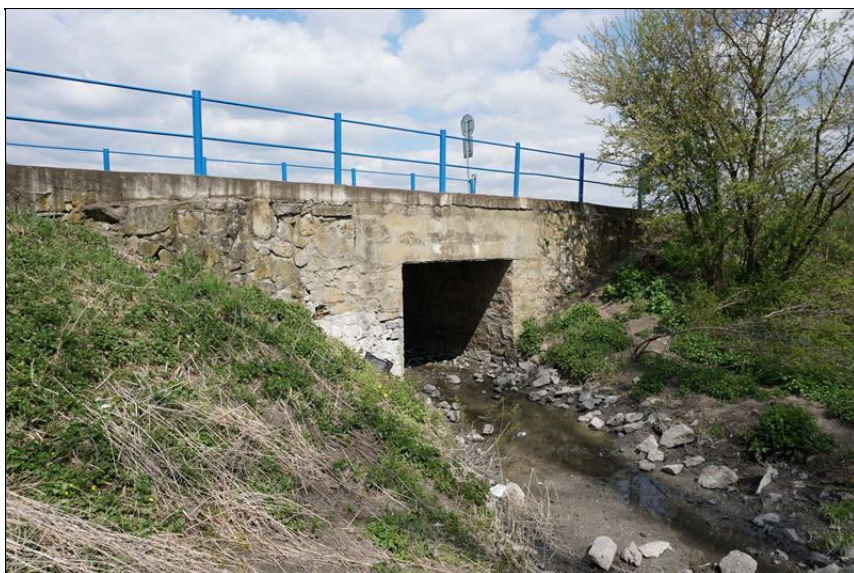
Celkový pohled na levou stranu mostu.

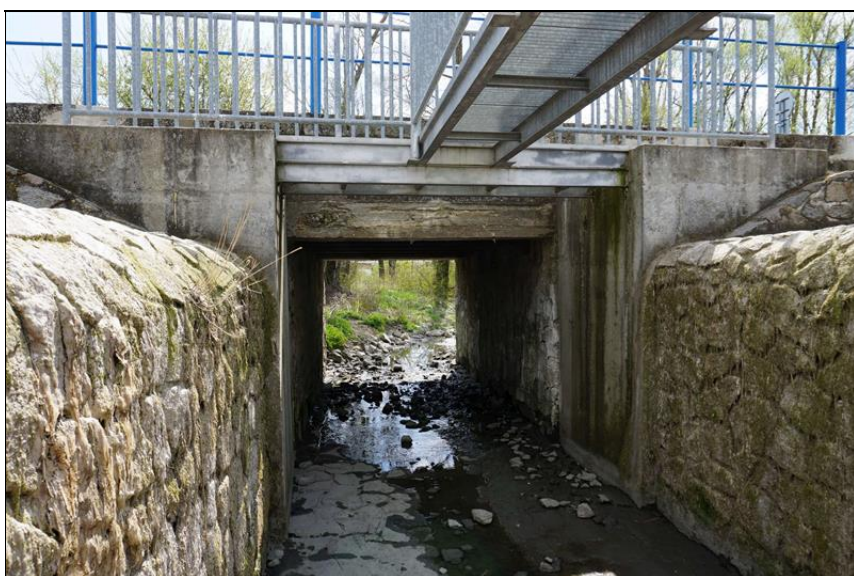
Celkový pohled na pravou stranu mostu.

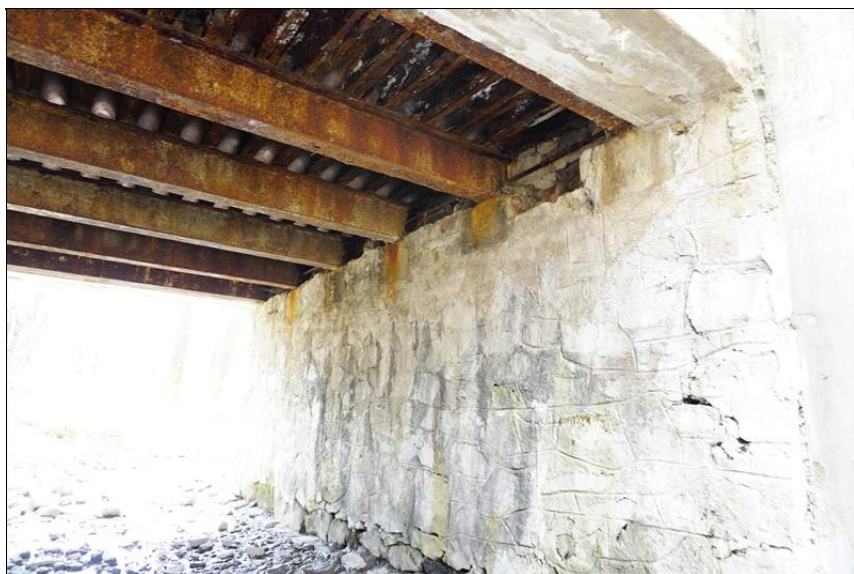
| [1.2] | 1.2 | Mostní podpěry a křídla | Povrch kamen. zdiva opěr je vlhký s výraznými stopami po průsacích, které jsou tvořené stoky vápenných výluh. Na styku s vodotečí je vyplavená spárová malta ze zdiva opěr, kameny jsou ze zdiva místy uvolněné a tvoří se kaverny. Na opěře OP1 vpravo pod krajním ŽB trámem je ve zdivu svislá trhlina tl. 5 mm. Z pravého boku opěry OP1 při její patě vyvěrá proud průsakové vody z rybníka. |

Pohled na opěru OP1.

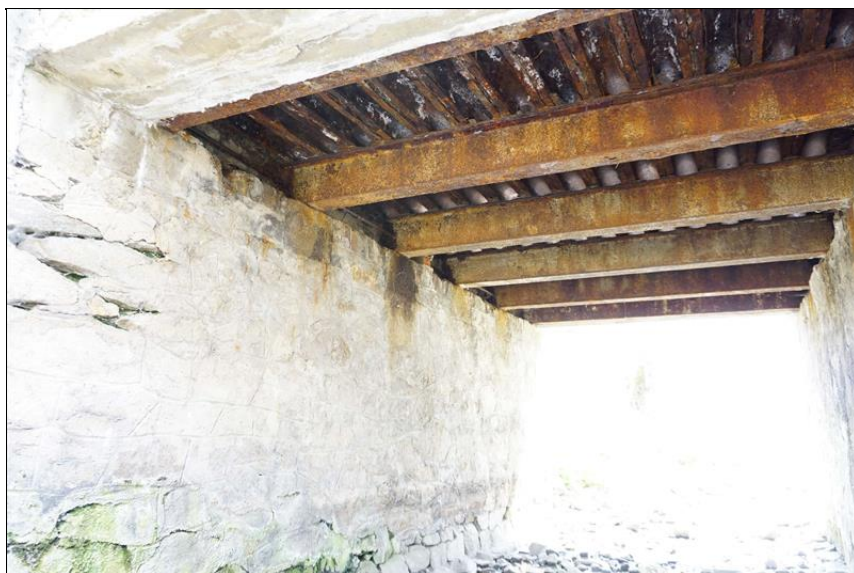
Pohled na opěru OP2.

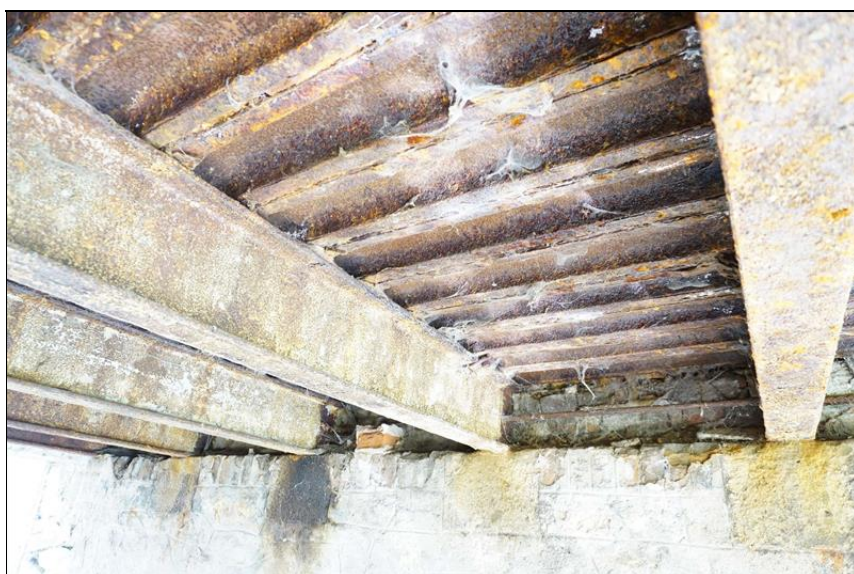
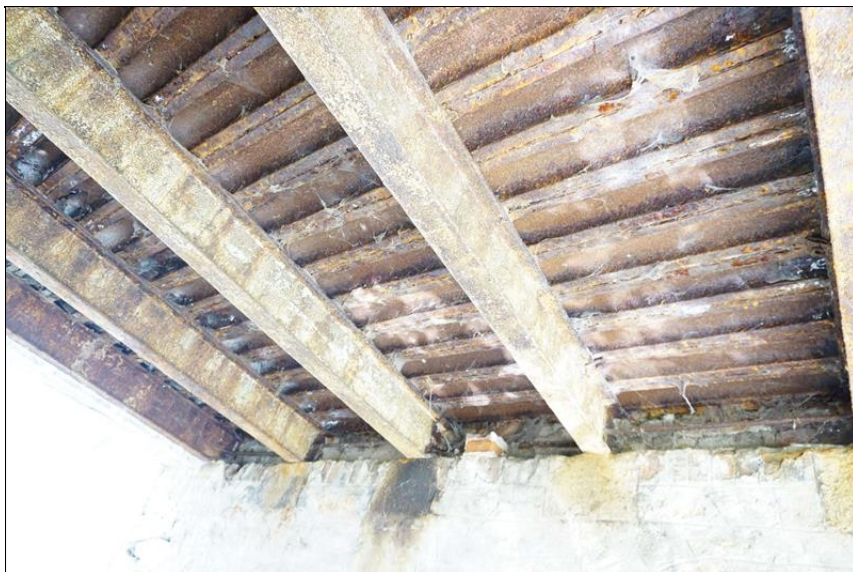
| [2.1] | 2.1 | Nosná konstrukce | Ocelové nosníky jsou zasaženy plošnou korozí, silně zkorodovány jsou zejména horní pásnice a místa v uložení. Mostiny Zores jsou |

zcela zkorodované, dochází k výrazné vrstevnaté korozi. V podhledu betonových trámů na krajích mostu jsou podélné trhliny, jimiž zatéká, jsou zde patrné vápenné výluhy a krápníky, lokálně odprýsknutý beton s obnaženou výztuží. Na bocích betonových trámů dochází k degradaci betonu, povrch je porušen trhlínami.

Podhled nosné konstrukce, silná koroze ocelových prvků.

Lokální opravy poruch nemají smysl. S ohledem na globální stav konstrukce (rozpad opěr, koroze ocelových částí NK, nenormové nevyhovující zábradlí a nevhodnou koncepci) doporučujeme začít projektovat nový most odpovídajících parametrů počítající se současným odstraněním stávající konstrukce. Do doby výstavby nového mostu provádět běžnou stavební a nestavební údržbu. Úpravu by bylo vhodné koncepčně spojit se samotnou výpustí rybníka.

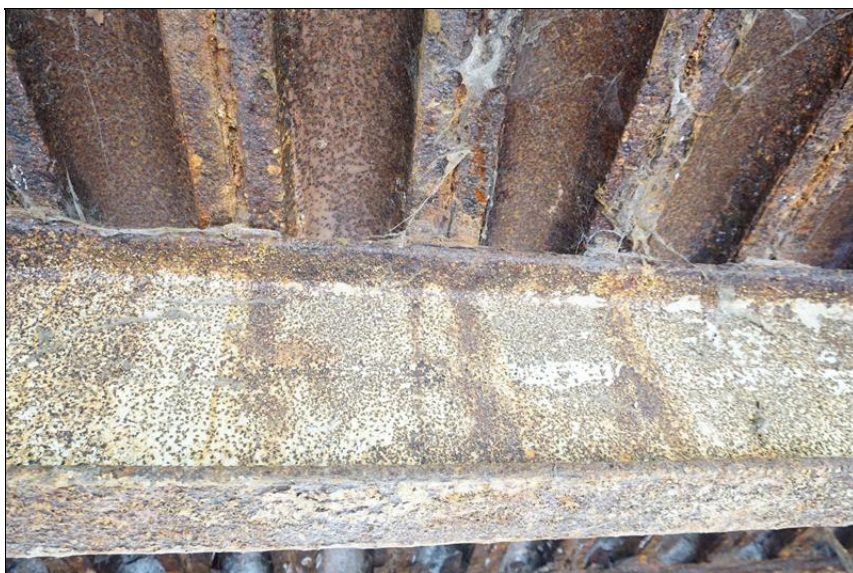
Detail koroze nosné konstrukce.
