Most 39914-3

Most přes Rokytnou před Tulešicemi

HLAVNÍ PROHLÍDKA

Datum provedení prohlídky: 5.7.2020

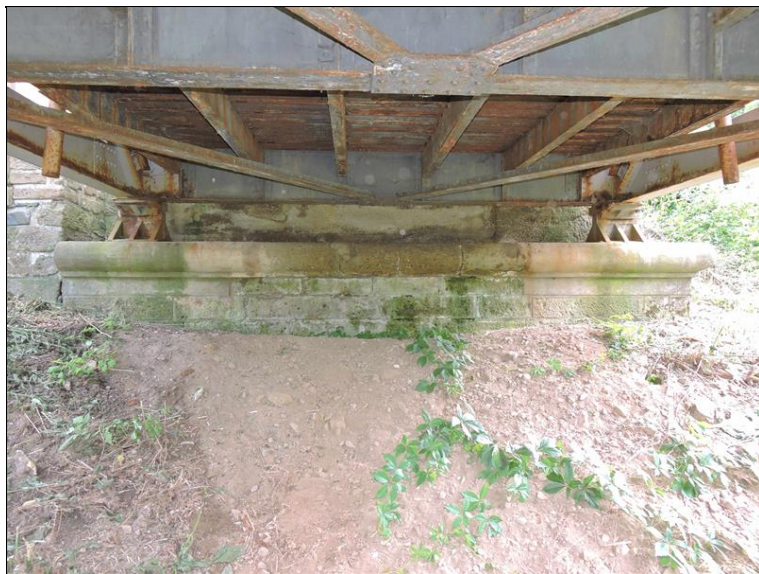
Pohled na opěru č. 1

[1.2] 1.2 Mostní podpěry a křídla Na obou OP zatéká na závěrnou zídku, u OP1 zatéká na příčníky a ložiska. Na obou OP potečené úložné prahy a stěny opěr. U OP1 trhлина v úložném prahu ve spáře mezi kamennými kvádry 2 a 3 zleva, zatéká na úložný práh OP1 v místě ložisek.

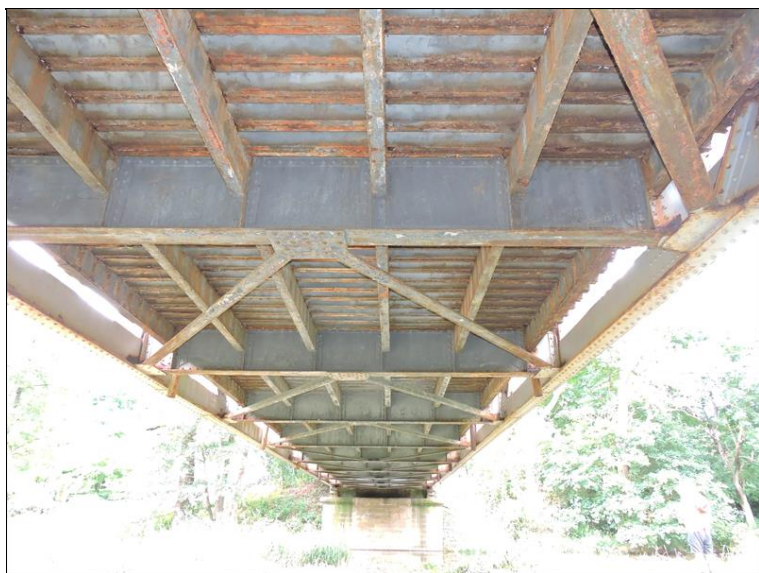
Podhled na nosnou konstrukci

- [2.1] 2.1 Nosná konstrukce
- Koroze příhradové konstrukce na pravé svislice č. 3, na levé straně deformovaná svislice č. 2, 6 a 8 od začátku mostu, koroze ZORÉS mezi příčníky č. 1-2, 2-3 od OP1, koroze ZORÉS mezi podélníky č. 1-2 a 5-6 zleva po celé délce NK, koroze příčníků a podélníků, místy koroze styčnicků, na krajních podélnících koroze nýtů v místě styku s příčníky, zkorodovaný - listová koroze - dolní pás a koncový příčník u ložiska na úložném prahu u OP1 vpravo i vlevo. Mostovka je na hranici životnosti.
- Citelné silné vibrace při přejezdu vozidel.
Zaznamenány časté přejezdy TNV (těžkých nákladních vozidel) cca 40 tun a více!!!
- [2.2] 2.2 Ložiska, klouby
- Na ložiska zatéká, jsou znečištěná, povrchová koroze, na OP2 vpravo roste keř.
- [2.3] 2.3 Mostní závěry
- Mostní závěry netěsní (spíše nejsou) a do NK a na úložné prahy zatéká.

| [2] | 2.1 | Nosná konstrukce | Ošetřit a provést nový nátěr PKO ocelové konstrukce. |
| [3] | 2.1 | Nosná konstrukce | Započít práce na PD rekonstrukce vozovky a PKO NK. |
