# **Most 374-009**

Most přes Knínický potok před Knínicemi

## **HLAVNÍ PROHLÍDKA**

Datum provedení prohlídky: 14.6.2020

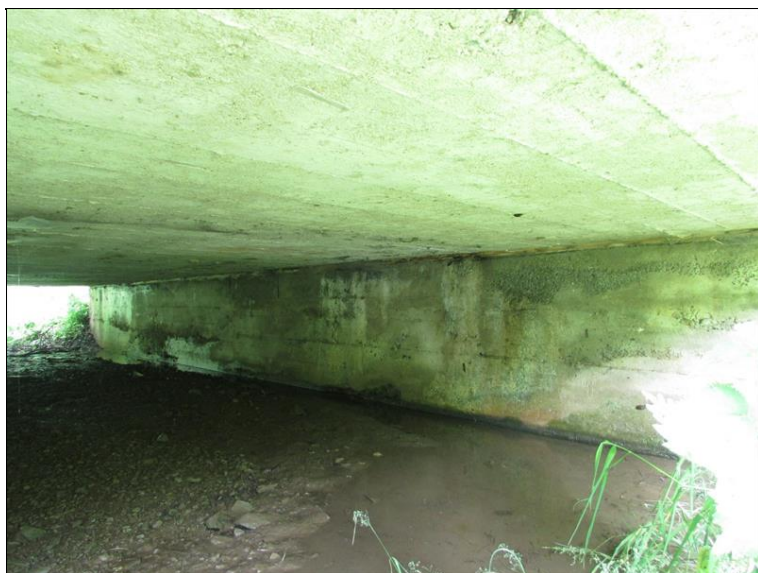
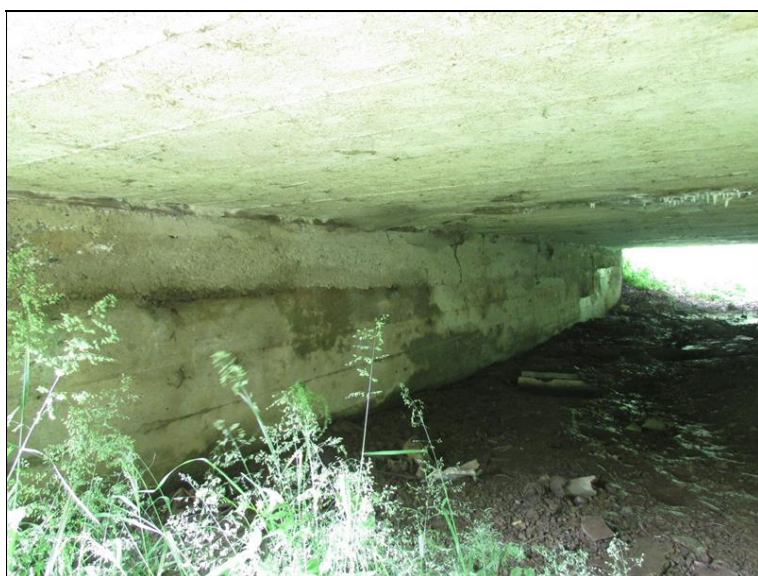
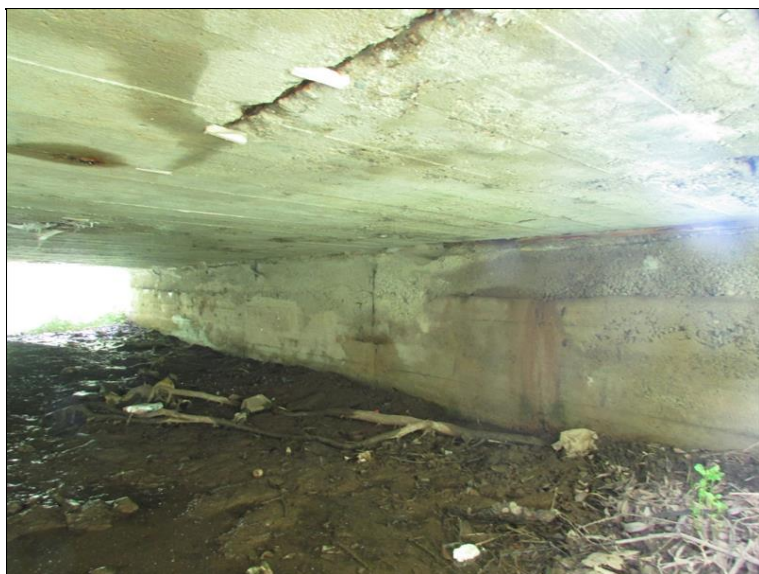
Na opěry mostu zatéká, beton opěr je nekvalitní s hnízdy a porušený trhlinami se stopami zatékání a výluhy (na OP1 vpravo velmi silné). V úrovni dna koryta degradace betonu do hloubky až 5 cm (opěra 1). na boky opěry zatéká, vlevo na opěře 2 hloubková degradace betonu. Křídla mostu porušena trhlinami se stopami zatékání.

| [1] | 1.2 | Mostní podpěry a křídla | Provést kompletní rekonstrukci mostu |

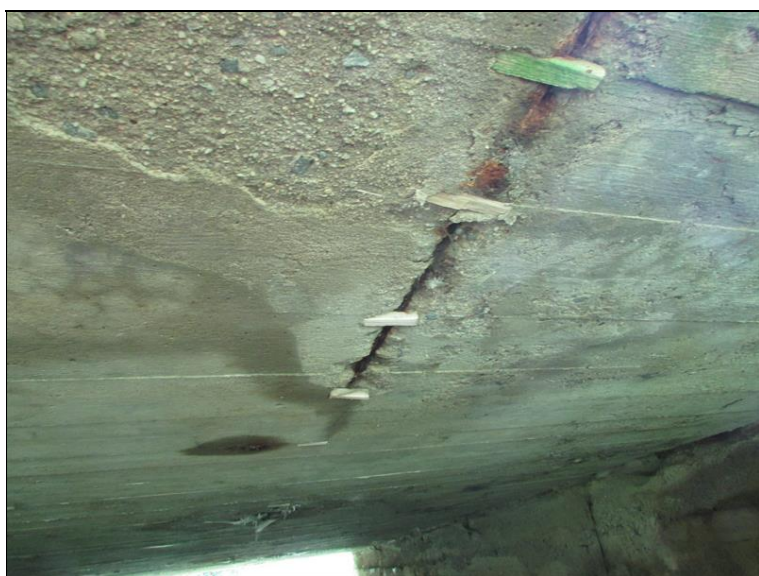
Podhled NK

Nosná konstrukce na bocích poškozena zatékáním, beton degradován. Na bocích nosné konstrukce výluhy způsobené zatékáním pod římsou. Poblíž OP2 na pravé straně desky obnažena příčná i hlavní nosná výztuž - koroduje. Lokálně na podhledu nosné konstrukce zastíženy známky zatékání, výluhy, krápníky a degradace betonu do hloubky až 2 cm. Lokálně prosvítá výztuž NK vlivem špatně ztuhlého betonu.

| [2] | 2.1 | Nosná konstrukce | Provést celkovou rekonstrukci mostu - nový mostní svršek včetně nové celoplošné izolace, sanaci spodní stavby a NK. |

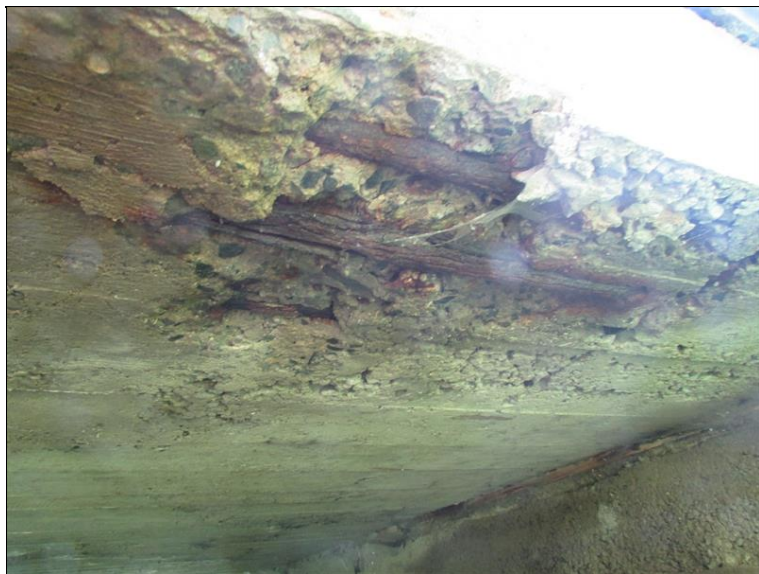
Koroze výztuže v pohledu NK na pravé straně

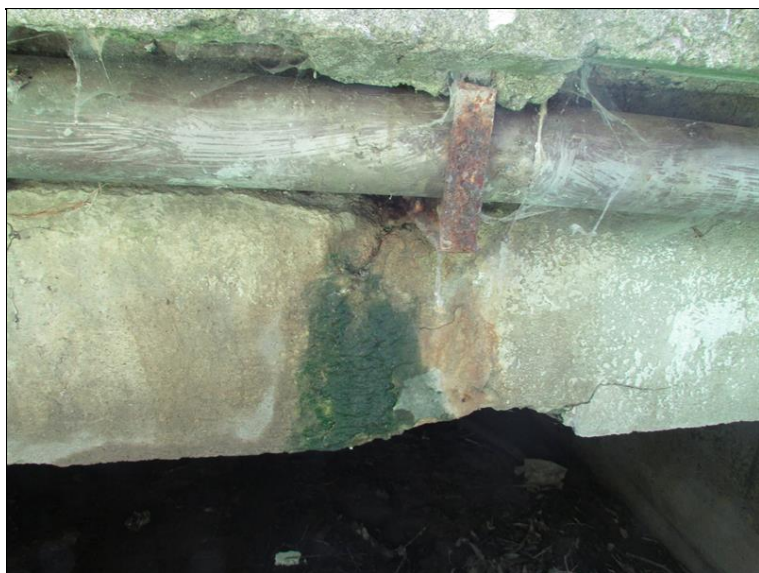
Vozovka výrazně přebalená nad úrovní říms. Krajnice zanesené a zarostlé vegetací. Římsy na obou stranách mají olámané hrany, jejich povrch se odlupuje, odhalená podélná výztuž pravé římsy. Pravou římsou dochází k zatékání na nosnou konstrukci.

Zatékání na pravé straně

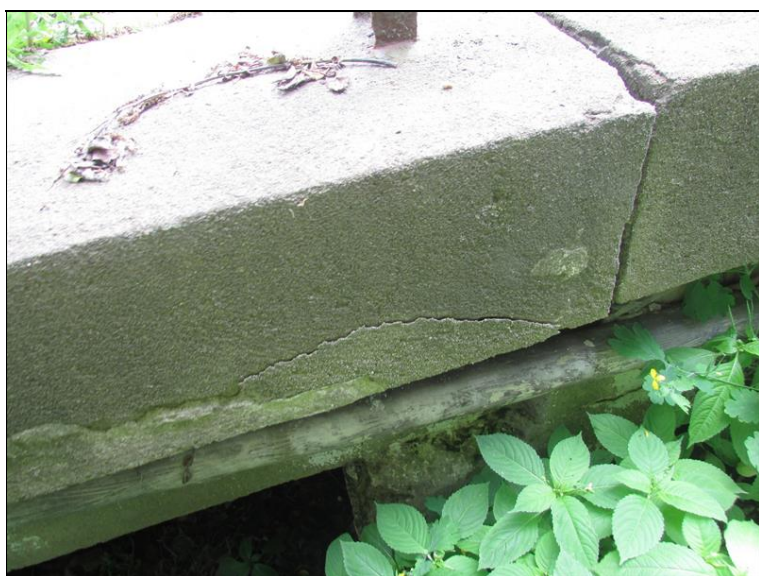
Trhlina a dilatační spára v římse vpravo

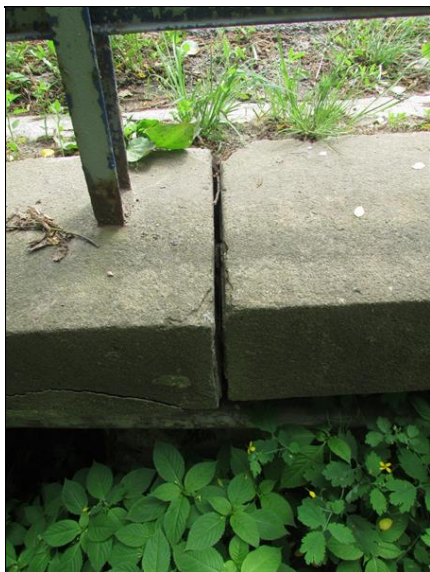
Dilatační spára v římse

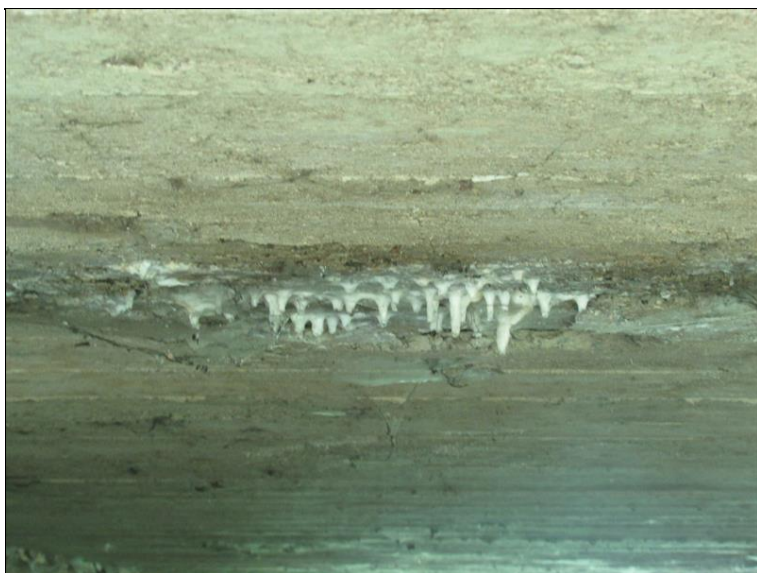
Izolační systém lokálně porušen, do konstrukce zatéká.

Lokální průsaky skrz NK

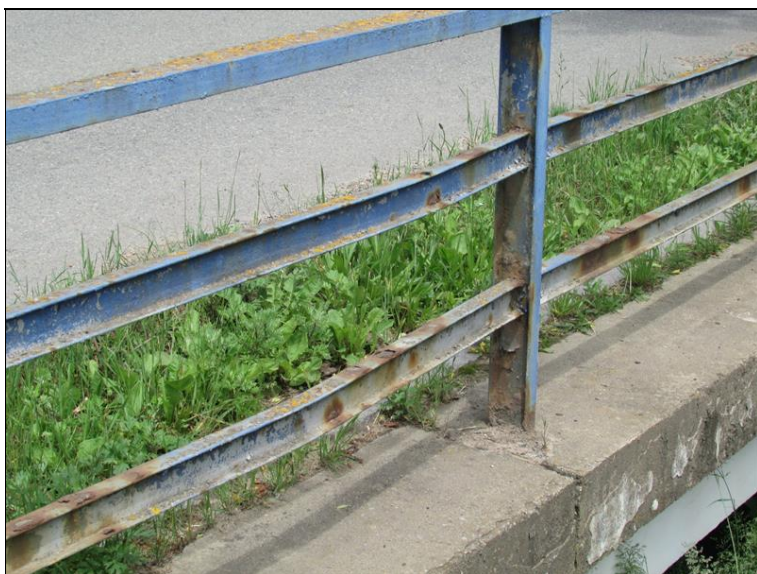
Zdeformovaná madla zábradlí na levé straně mostu, zdeformované sloupky zábradlí na pravé straně mostu. Odlupuje se nátěr a dochází ke korozi zábradlí a patek sloupků na obou stranách. Povrch zábradlí porostlý lišejníky.

Zarostlá krajnice a koroze zábradlí

| [3] | 4.2 | Zábradlí | most je v extravilánu. Při rekonstrukci osadit zábradelní svodidlo. |

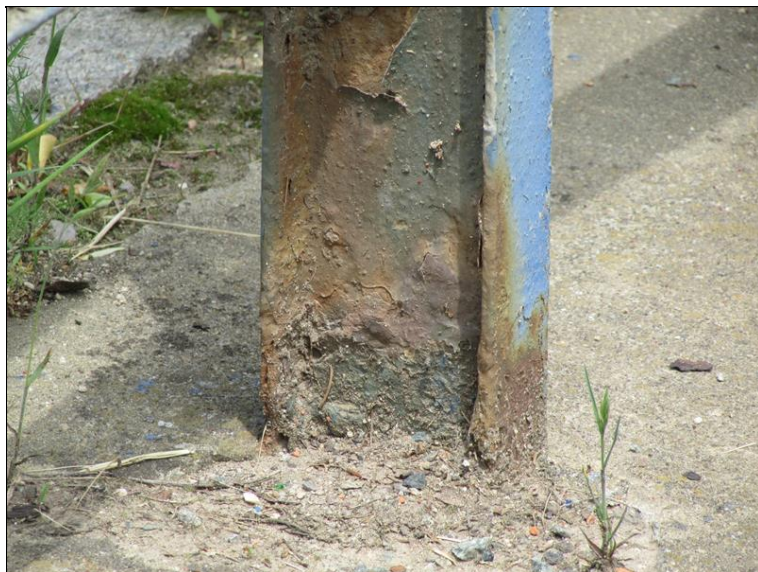
Koroze sloupku zábradlí

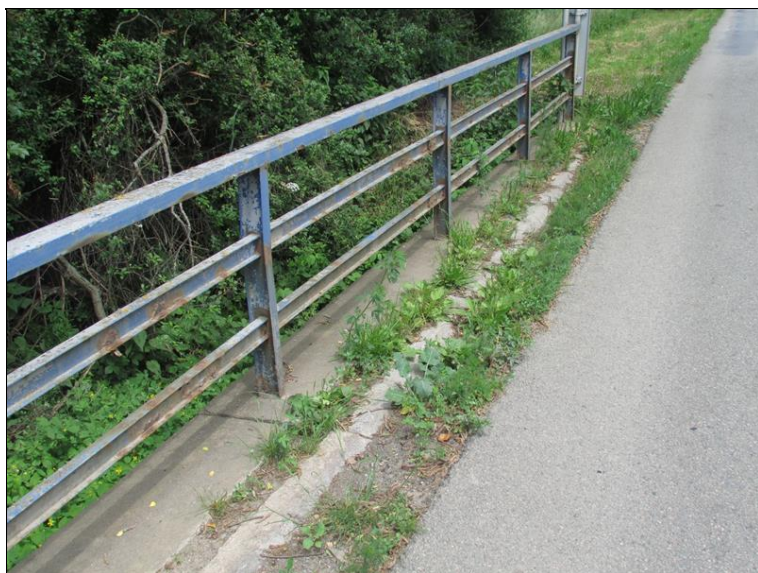
Zarostlá krajnice, silně převrstvená vozovka

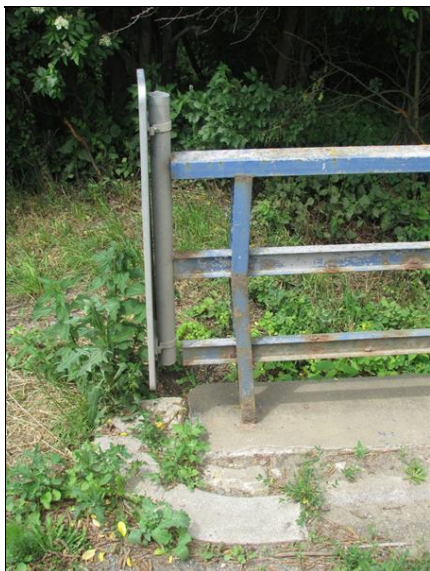
Deformace zábradlí vpravo
