Most 422-022

Most přes Šardický potok v Šardicích

PRVNÍ HLAVNÍ PROHLÍDKA

Datum provedení prohlídky: 4.9.2021

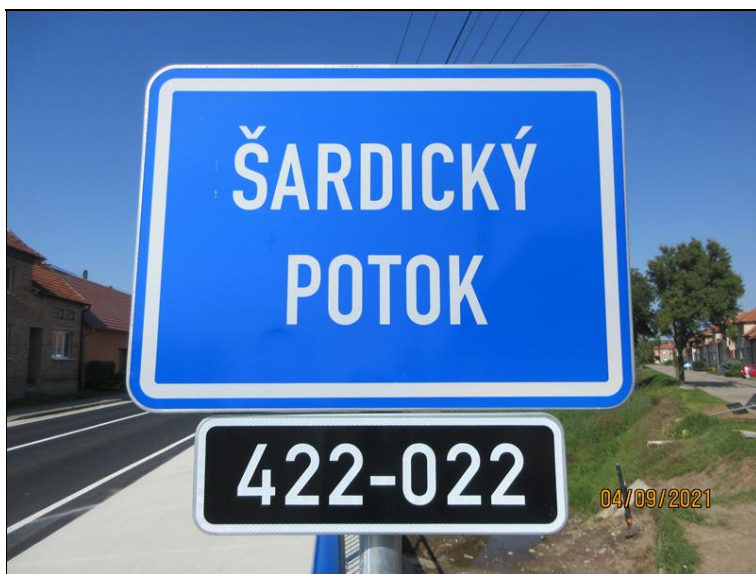
Evidenční číslo mostu a označení toku.

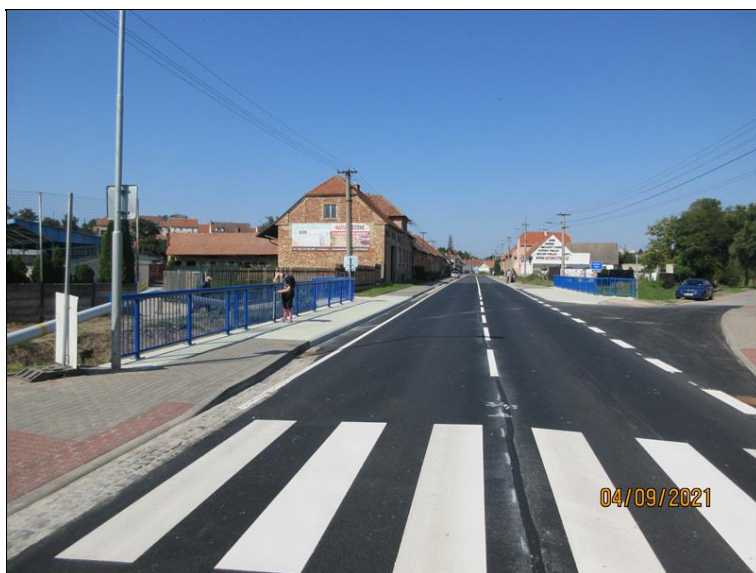
3.1 Vozovka

Celkový pohled po směru staničení.

Nový povrch vozovky je bez závad.

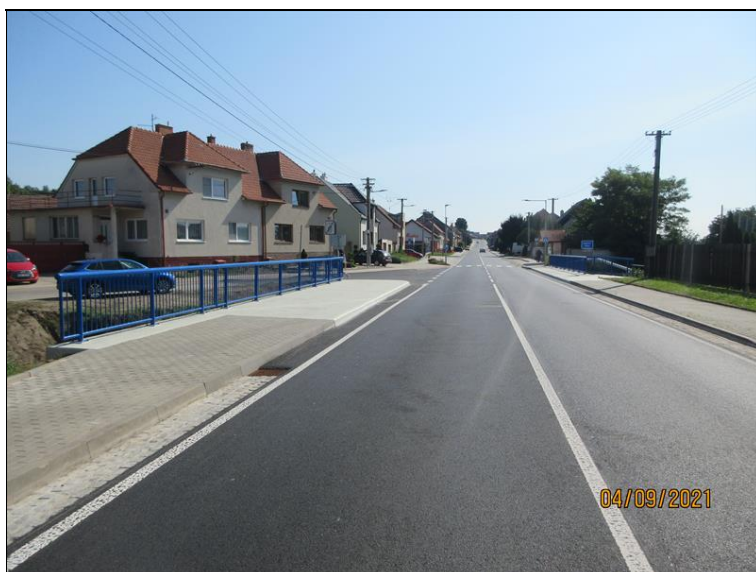
3.1 Vozovka

Celkový pohled proti směru staničení.

Nový povrch vozovky je bez závad.

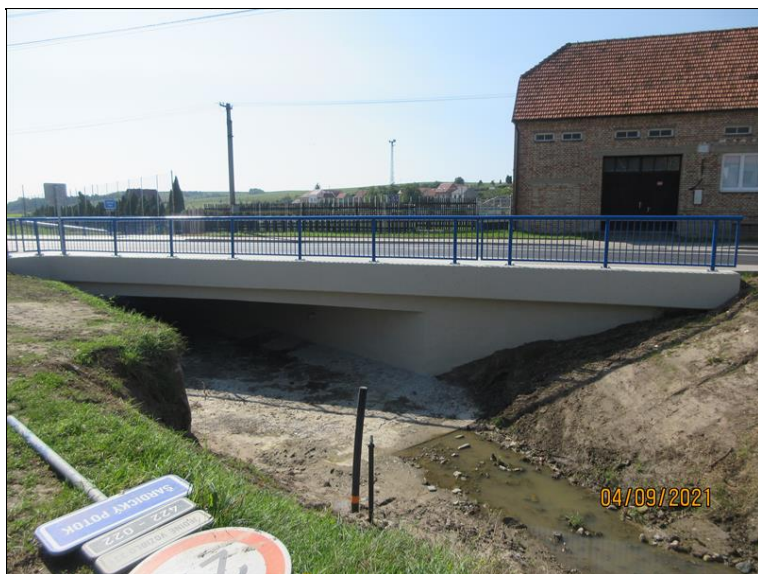
3.3 Římsy, obrubníky, zálivky

Celkový pohled na návodní stranu mostu = pravá strana mostu.

Obě římsy jsou celkově bez závad.

Povrch říms má drobné kosmetické vady, povrch není zcela hladký, jsou v něm drobné kaverničky a lokálně nerovné hrany.

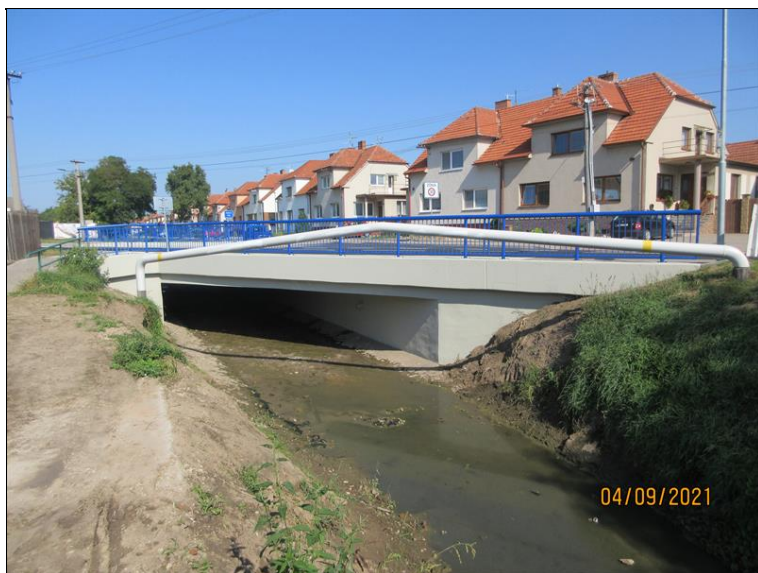
3.3 Římsy, obrubníky, zálivky

Celkový pohled na povodňovou stranu mostu = levá strana mostu.

Obě římsy jsou celkově bez závad.

Povrch říms má drobné kosmetické vady, povrch není zcela hladký, jsou v něm drobné kaverničky a lokálně nerovné hrany.

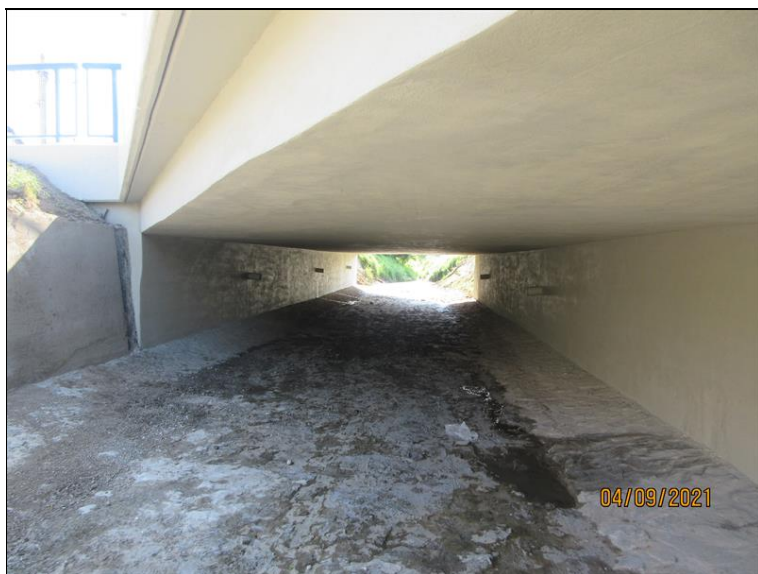
4.6 Území pod mostem a přístupové cesty

Pohled na území pod mostem od vstupu.

Území pod mostem je bez závad. Jsou zde drobné nánosy bláta a tok v době 1.HMP téměř bez vody.

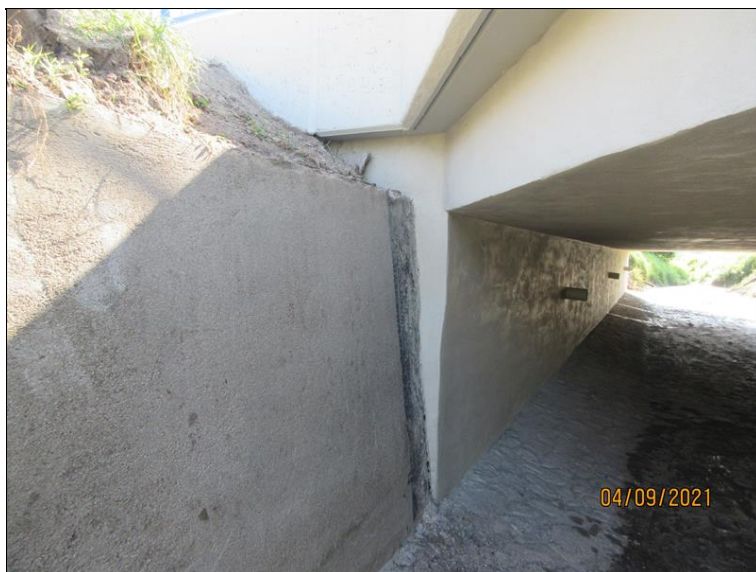
Pohled na návodní stranu OP1.

Sanace spodní stavby je pohledově sjednocená a na povrchu nejsou viditelné žádné trhliny. Na levé části OP1 jsou tři drobné průsaky, na pravé straně OP2 je nesterjnorodá plocha s průsaky (cca 50 x 70 cm).

[1]	1.2	Mostní podpěry a křídla / Opěry / OP1 a OP2	Sledovat průsaky a případně po upřesnění místa průsaku osadit odvodňovací trubičky.
-----	-----	--	---

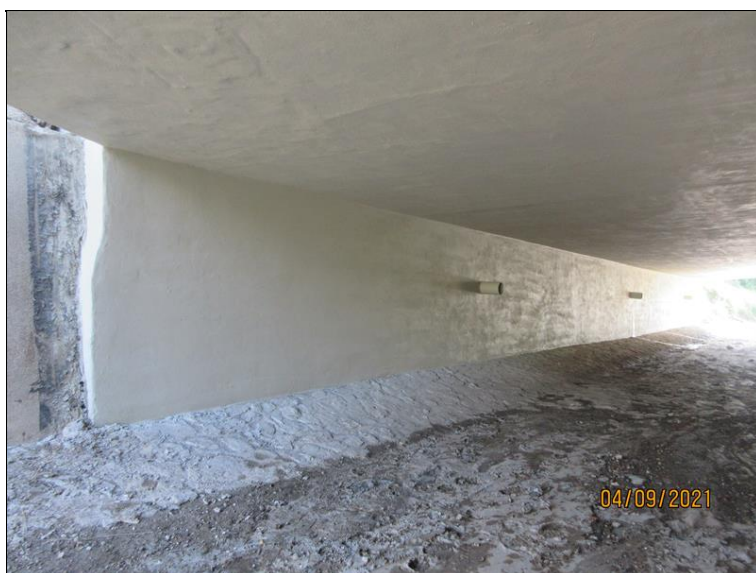
1.2 Mostní podpěry a křídla

Pohled na návodní stranu OP1.

Sanace spodní stavby je pohledově sjednocená a na povrchu nejsou viditelné žádné trhliny. Na levé části OP1 jsou tři drobné průsaky, na pravé straně OP2 je nesterjnorodá plocha s průsaky (cca 50 x 70 cm).

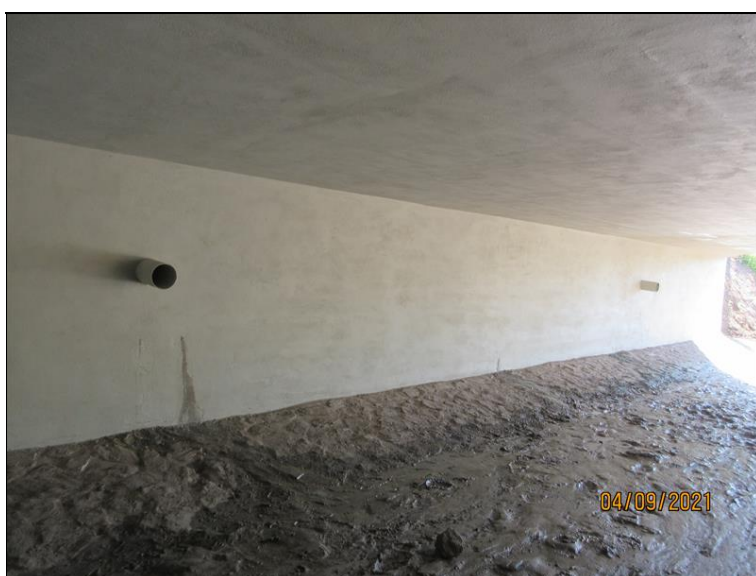
1.2 Mostní podpěry a křídla

Pohled na OP1.

Sanace spodní stavby je pohledově sjednocená a na povrchu nejsou viditelné žádné trhliny. Na levé části OP1 jsou tři drobné průsaky, na pravé straně OP2 je nesterjnorodá plocha s průsaky (cca 50 x 70 cm).

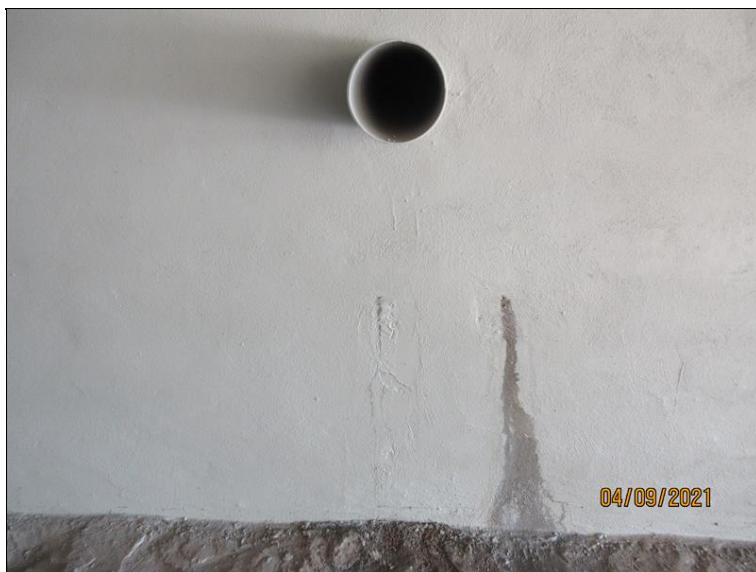
1.2 Mostní podpěry a křídla

Pohled na OP1 - středové odvodnění a průsak.

Sanace spodní stavby je pohledově sjednocená a na povrchu nejsou viditelné žádné trhliny. Na levé části OP1 jsou tři drobné průsaky, na pravé straně OP2 je nesterjnorodá plocha s průsaky (cca 50 x 70 cm).

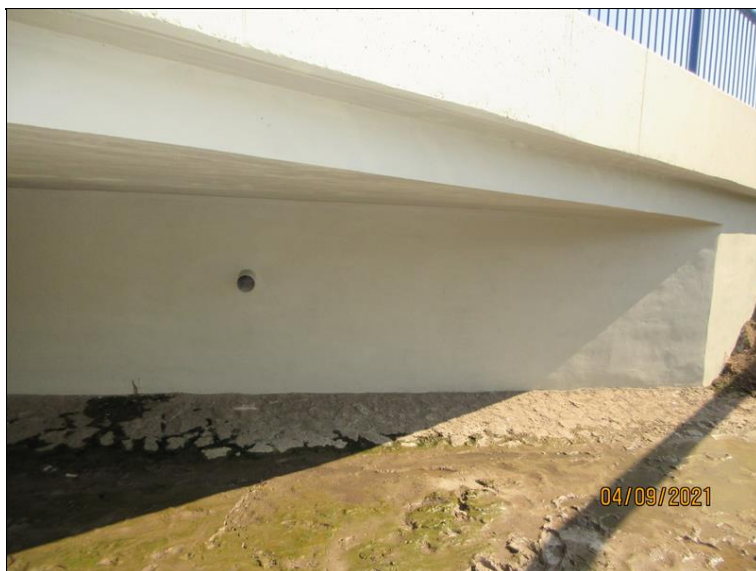
1.2 Mostní podpěry a křídla

Pohled na povodní stranu OP1.

Sanace spodní stavby je pohledově sjednocená a na povrchu nejsou viditelné žádné trhliny. Na levé části OP1 jsou tři drobné průsaky, na pravé straně OP2 je nesterjnorodá plocha s průsaky (cca 50 x 70 cm).

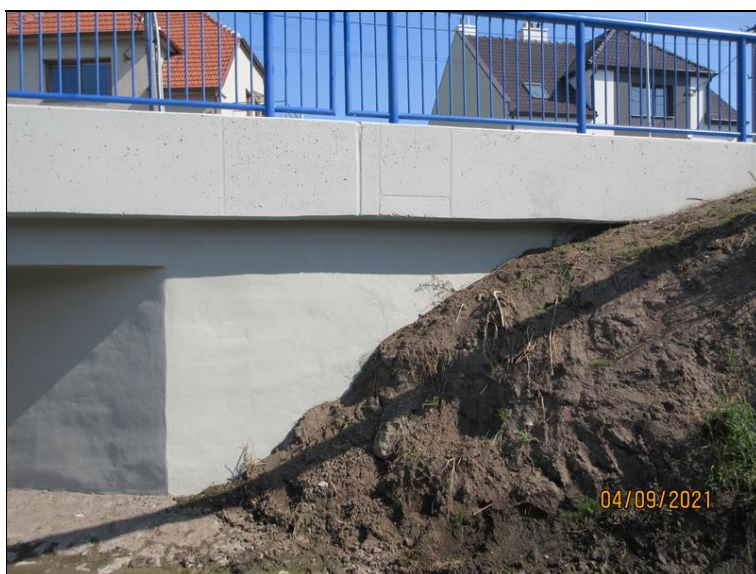
1.2 Mostní podpěry a křídla

Pohled na povodní křídlo OP1.

Sanace spodní stavby je pohledově sjednocená a na povrchu nejsou viditelné žádné trhliny. Na levé části OP1 jsou tři drobné průsaky, na pravé straně OP2 je nesterjnorodá plocha s průsaky (cca 50 x 70 cm).

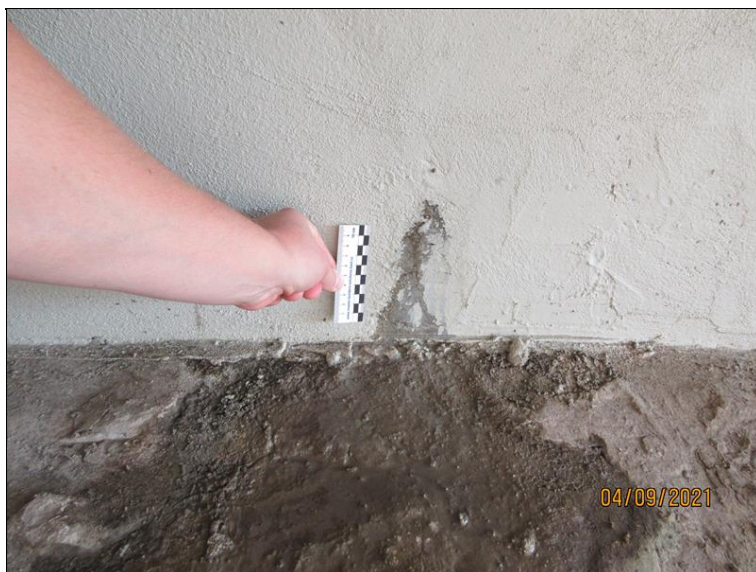
1.2 Mostní podpěry a křídla

Pohled na OP1 - průsak.

Sanace spodní stavby je pohledově sjednocená a na povrchu nejsou viditelné žádné trhliny. Na levé části OP1 jsou tři drobné průsaky, na pravé straně OP2 je nesterjnorodá plocha s průsaky (cca 50 x 70 cm).

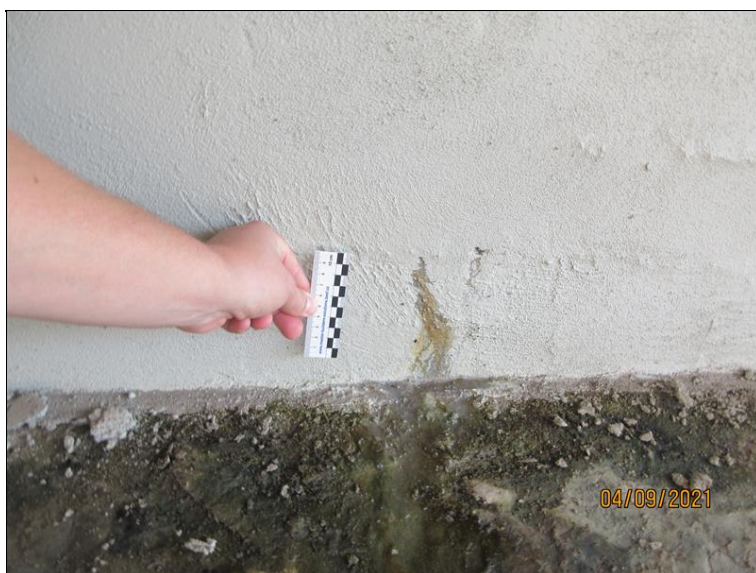
1.2 Mostní podpěry a křídla

Pohled na OP1 - průsak.

Sanace spodní stavby je pohledově sjednocená a na povrchu nejsou viditelné žádné trhliny. Na levé části OP1 jsou tři drobné průsaky, na pravé straně OP2 je nesterjnorodá plocha s průsaky (cca 50 x 70 cm).

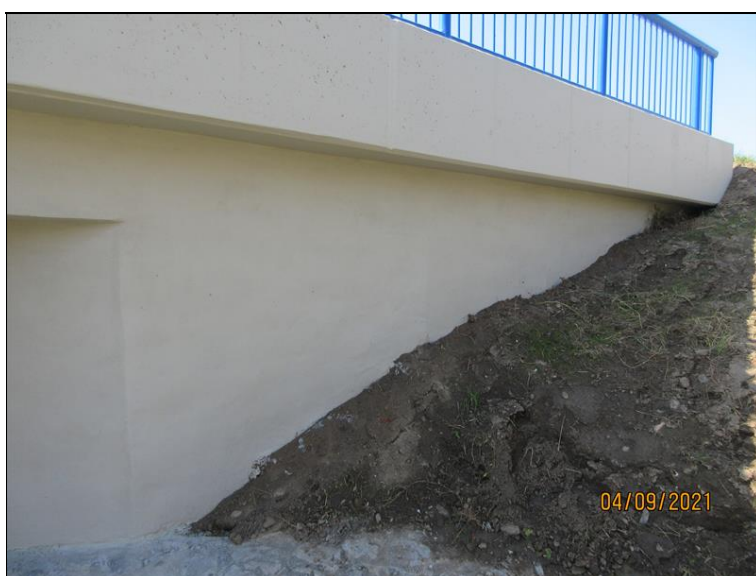
1.2 Mostní podpěry a křídla

Pohled na návodní křídlo OP2.

Sanace spodní stavby je pohledově sjednocená a na povrchu nejsou viditelné žádné trhliny. Na levé části OP1 jsou tři drobné průsaky, na pravé straně OP2 je nesterjnorodá plocha s průsaky (cca 50 x 70 cm).

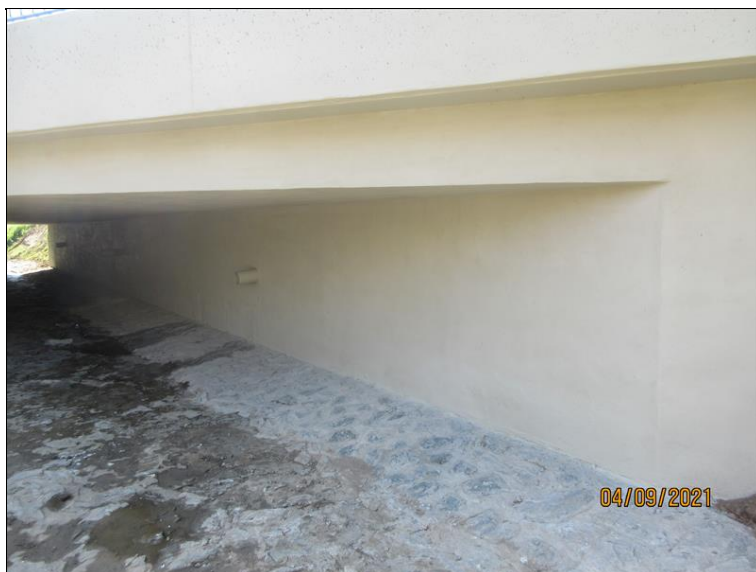
1.2 Mostní podpěry a křídla

Pohled na návodní stranu OP2.

Sanace spodní stavby je pohledově sjednocená a na povrchu nejsou viditelné žádné trhliny. Na levé části OP1 jsou tři drobné průsaky, na pravé straně OP2 je nesterjnorodá plocha s průsaky (cca 50 x 70 cm).

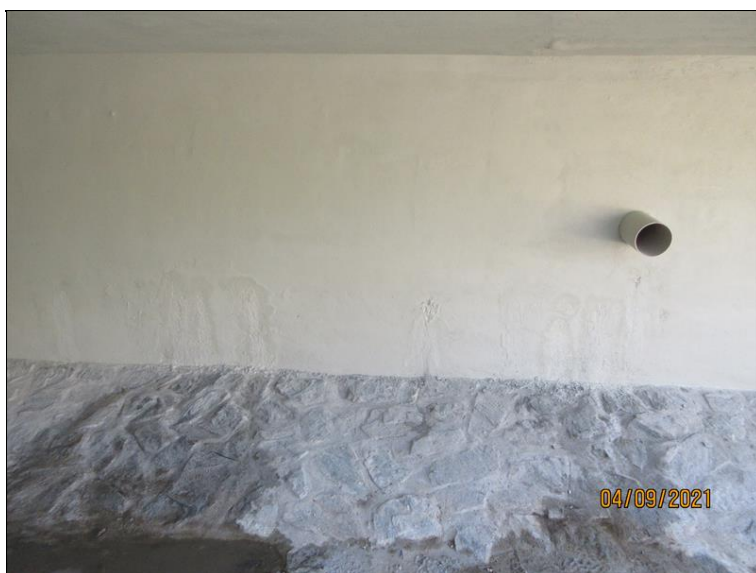
1.2 Mostní podpěry a křídla

Pohled na OP2.

Sanace spodní stavby je pohledově sjednocená a na povrchu nejsou viditelné žádné trhliny. Na levé části OP1 jsou tři drobné průsaky, na pravé straně OP2 je nesterjnorodá plocha s průsaky (cca 50 x 70 cm).

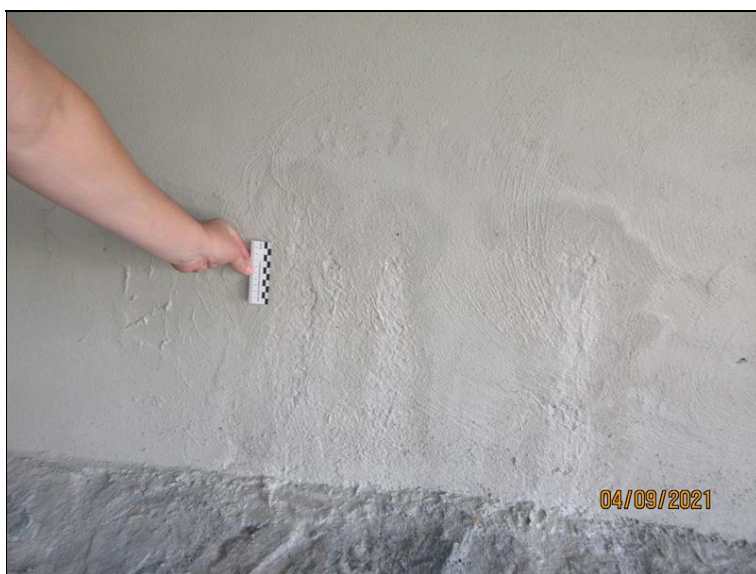
1.2 Mostní podpěry a křídla

Pohled na OP2 - detail povrchu, průsak.

Sanace spodní stavby je pohledově sjednocená a na povrchu nejsou viditelné žádné trhliny. Na levé části OP1 jsou tři drobné průsaky, na pravé straně OP2 je nesterjnorodá plocha s průsaky (cca 50 x 70 cm).

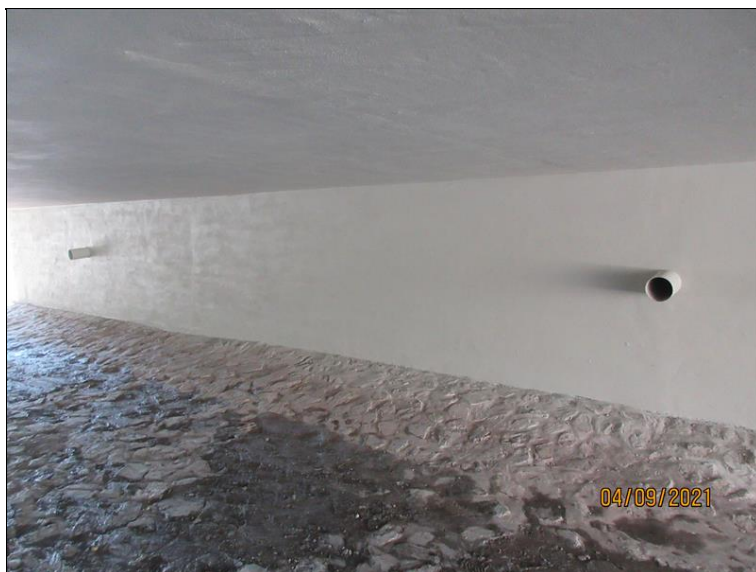
1.2 Mostní podpěry a křídla

Pohled na OP2.

Sanace spodní stavby je pohledově sjednocená a na povrchu nejsou viditelné žádné trhliny. Na levé části OP1 jsou tři drobné průsaky, na pravé straně OP2 je nesterjnorodá plocha s průsaky (cca 50 x 70 cm).

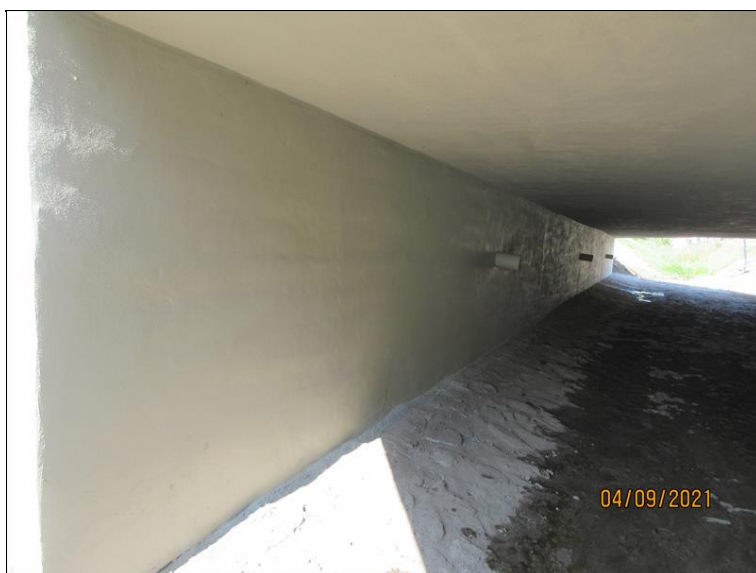
1.2 Mostní podpěry a křídla

Pohled na povodní stranu OP2.

Sanace spodní stavby je pohledově sjednocená a na povrchu nejsou viditelné žádné trhliny. Na levé části OP1 jsou tři drobné průsaky, na pravé straně OP2 je nesterjnorodá plocha s průsaky (cca 50 x 70 cm).

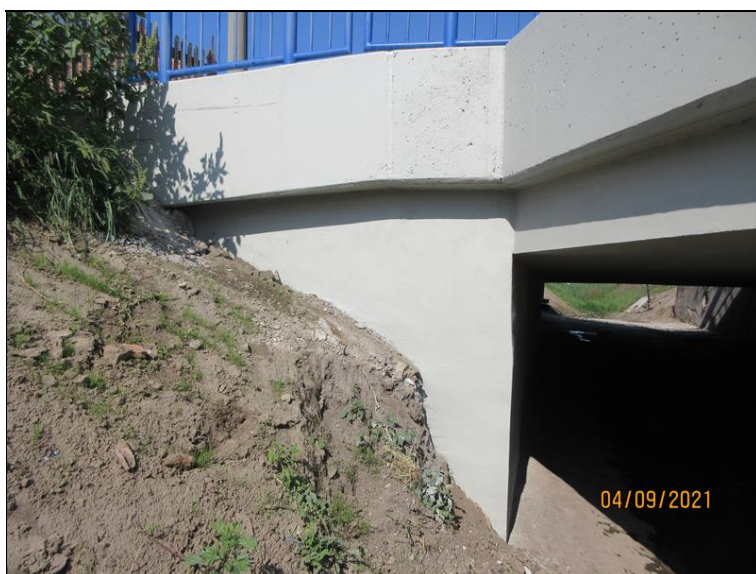
1.2 Mostní podpěry a křídla

Pohled na povodní křídlo OP2.

Sanace spodní stavby je pohledově sjednocená a na povrchu nejsou viditelné žádné trhliny. Na levé části OP1 jsou tři drobné průsaky, na pravé straně OP2 je nesterjnorodá plocha s průsaky (cca 50 x 70 cm).

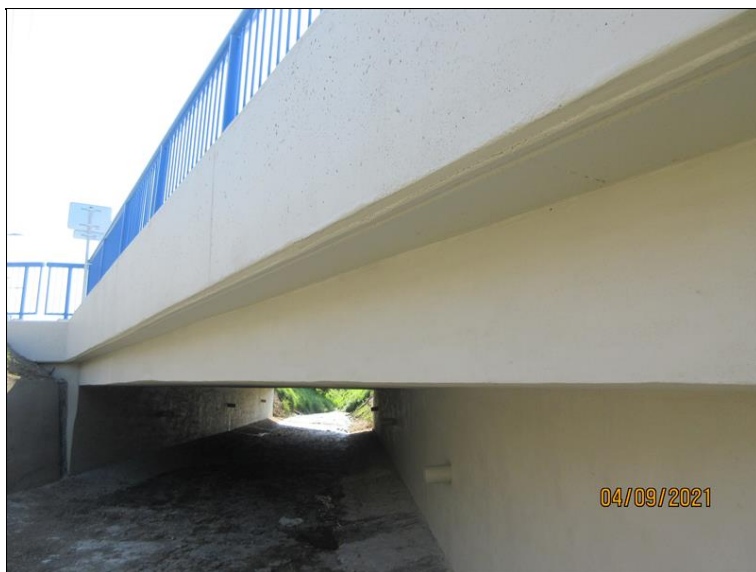
Pohled na návodní stranu mostu.

Celkově je NK bez závad. Sanovaný podhled NK je celistvý a bez trhlin.

Obě římsy jsou celkově bez závad.

Povrch říms má drobné kosmetické vady, povrch není zcela hladký, jsou v něm drobné kavérničky a lokálně nerovné hrany.

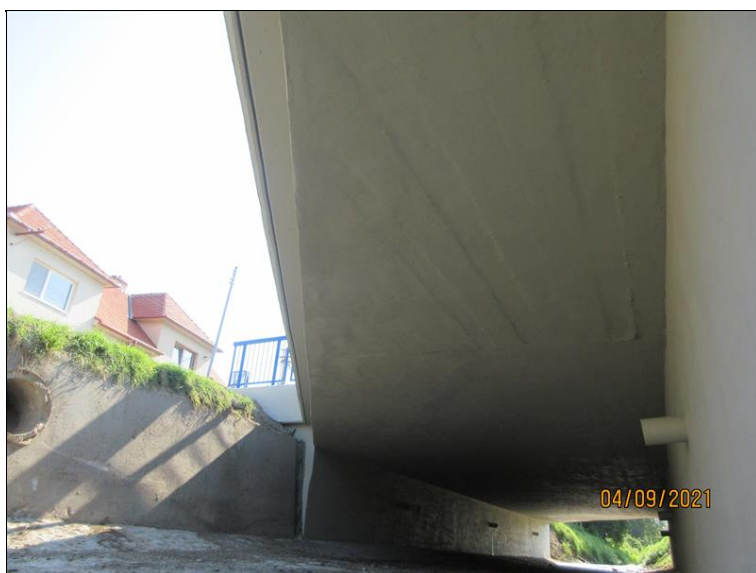
2.1 Nosná konstrukce

Pohled na podhled NK na návodní straně mostu.

Celkově je NK bez závad. Sanovaný podhled NK je celistvý a bez trhlin.

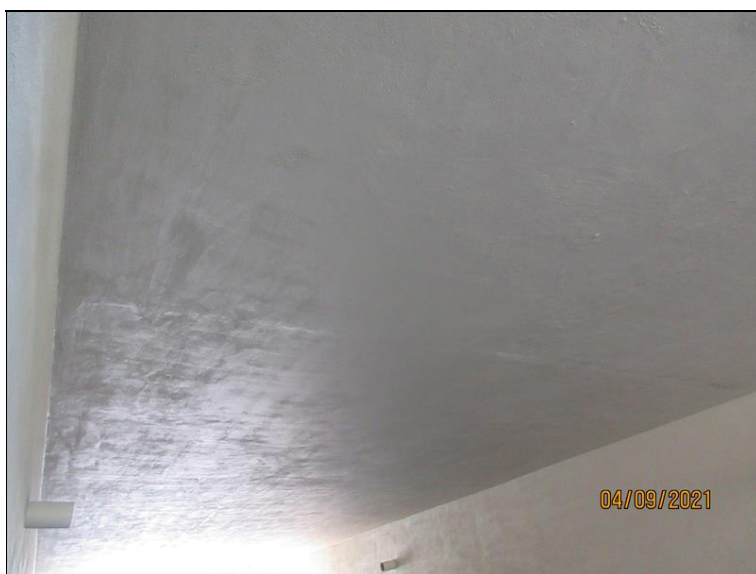
2.1 Nosná konstrukce

Pohled na podhled NK.

Celkově je NK bez závad. Sanovaný podhled NK je celistvý a bez trhlin.

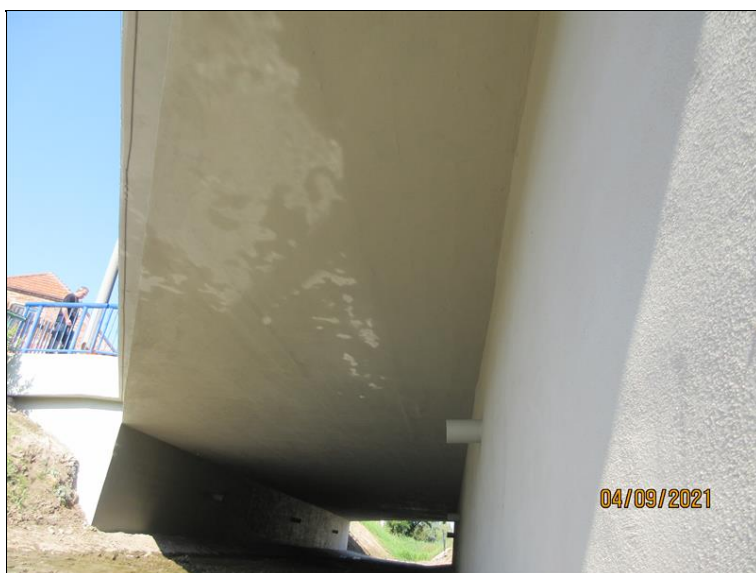
2.1 Nosná konstrukce

Pohled na podhled NK na povodní straně mostu.

Celkově je NK bez závad. Sanovaný podhled NK je celistvý a bez trhlin.

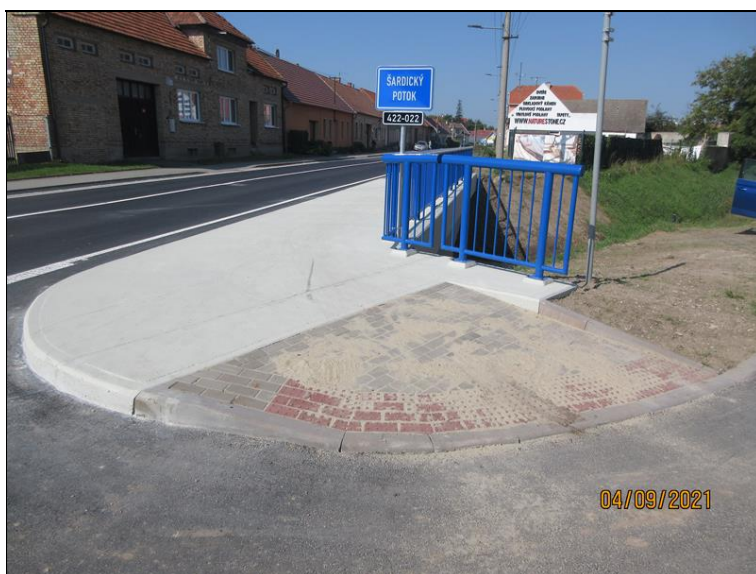
3.2 Chodníky

Pohled na chodník nad OP1 pravá strana.

Chodník je bez závad.

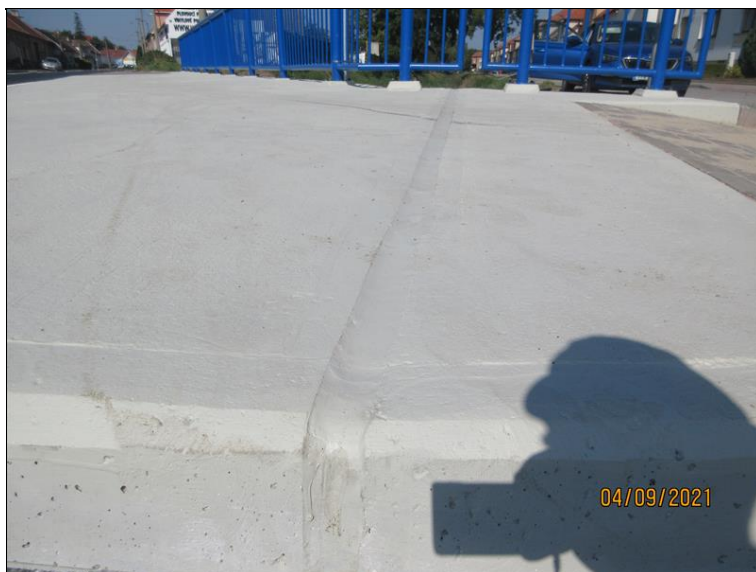
2.3 Mostní závěry

Pohled na chodník nad OP1 pravá strana. Na tmelení dilatační spáry.

Asfaltová zálivka a tmelení dilatačních spár je bez závad.

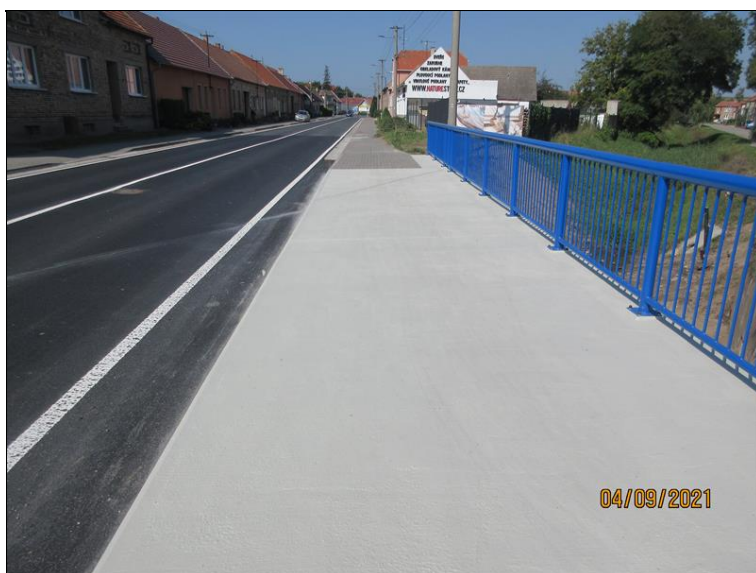
3.2 Chodníky

Pohled na chodník na pravé straně mostu.

Chodník je bez závad.

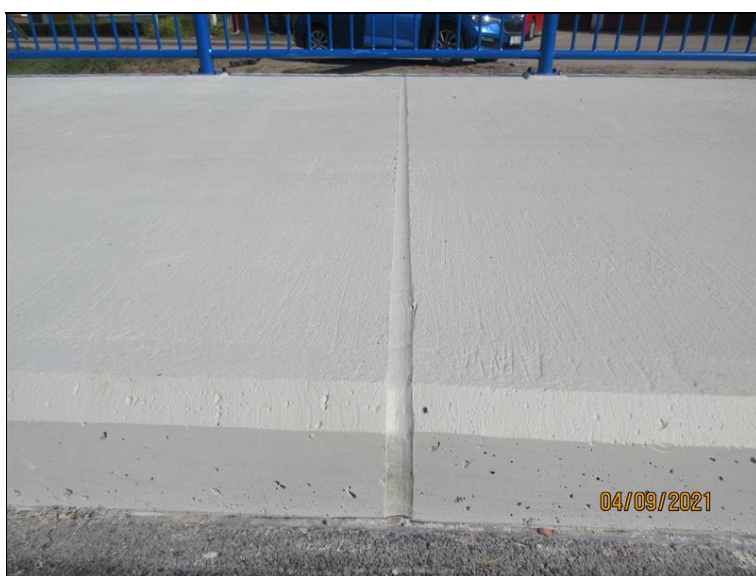
3.2 Chodníky

Pohled na chodník na pravé straně mostu. Na tmelení pracovní spáry.

Chodník je bez závad.

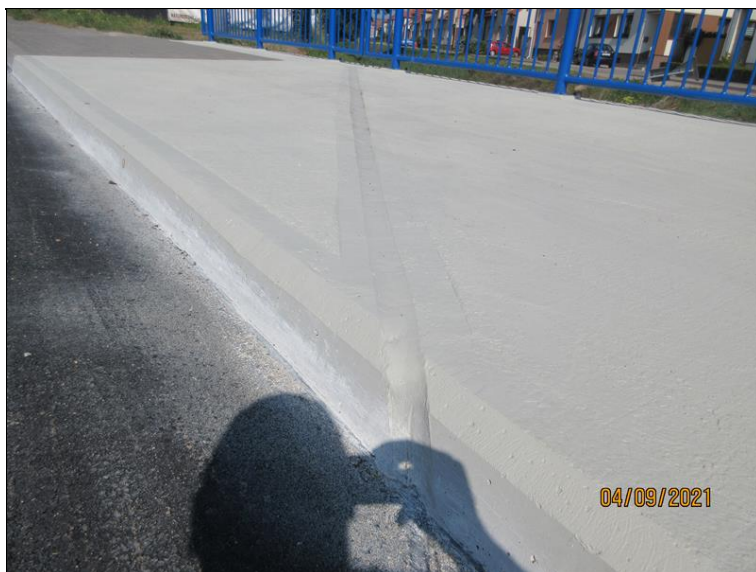
2.3 Mostní závěry

Pohled na chodník nad OP2 pravá strana. Na tmelení dilatační spáry.

Asfaltová zálivka a tmelení dilatačních spár je bez závad.

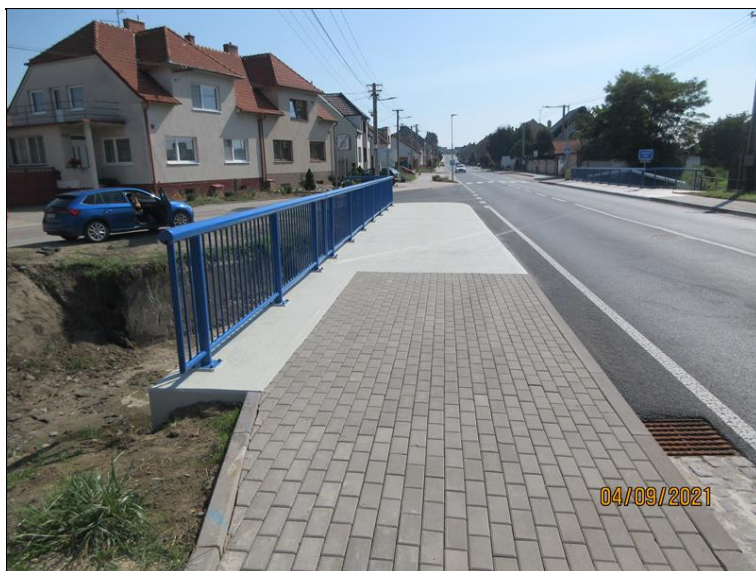
Pohled na chodník nad OP2 pravá strana.

Chodník je bez závad.

Zábradlí na obou stranách je bez závad.

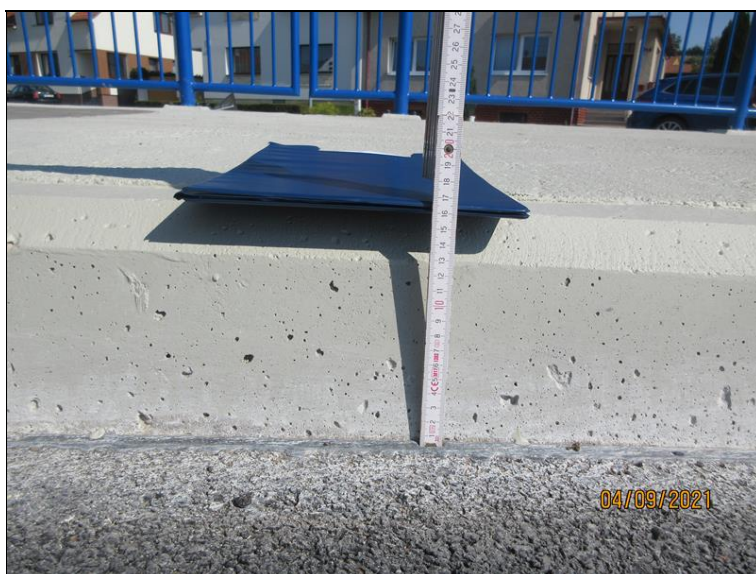
3.2 Chodníky

Pohled na ŽB. chodník na pravé straně mostu. Naměřeny výšky nášlapu cca 14,5 -16cm.

Chodník je bez závad.

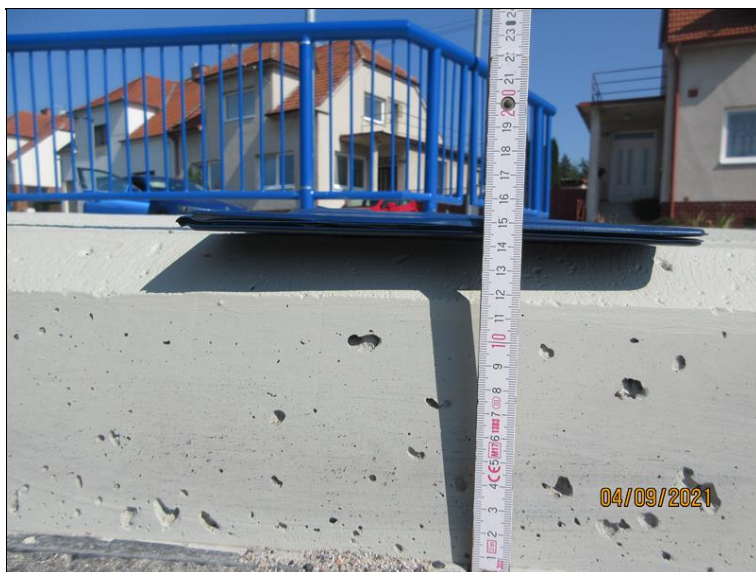
Pohled na ŽB. chodník na pravé straně mostu.
Naměřeny výšky nášlapu cca 14,5 -16cm.

Chodník je bez závad.

Zábradlí na obou stranách je bez závad.

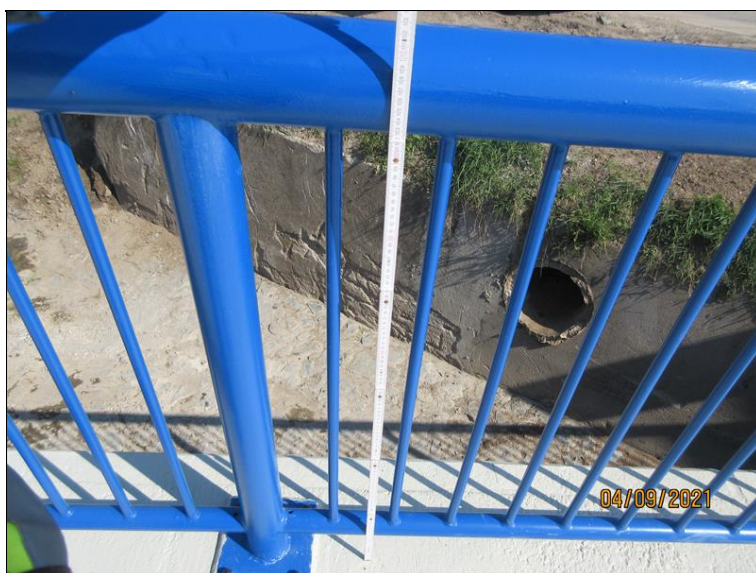
4.2 Zábradlí

Pohled na zábradlí na pravé straně mostu.
Naměřeny výšky cca 1,1m.

Zábradlí na obou stranách je bez závad.

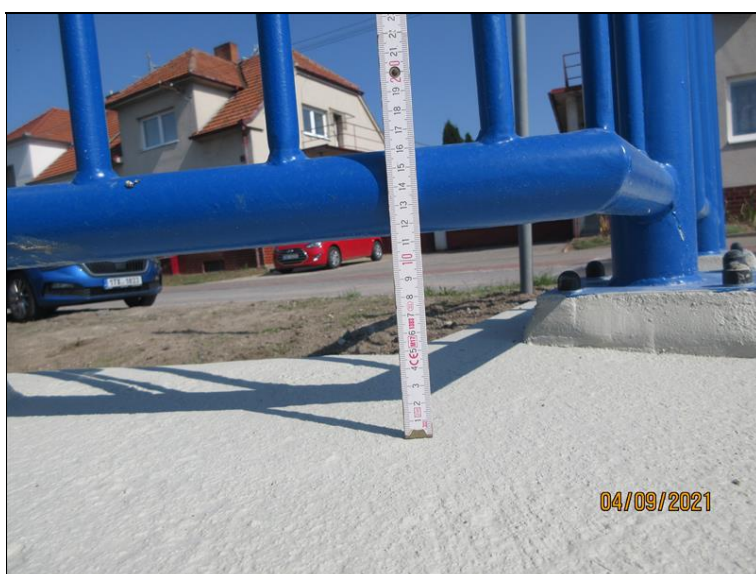
4.2 Zábradlí

Pohled na zábradlí mostu. Kontrola rozměrů.

Zábradlí na obou stranách je bez závad.

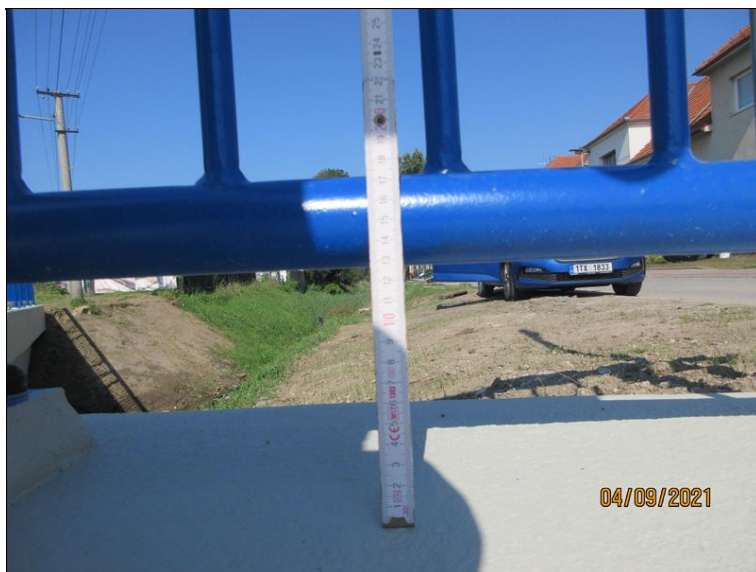
4.2 Zábradlí

Pohled na zábradlí mostu. Kontrola rozměrů.

Zábradlí na obou stranách je bez závad.

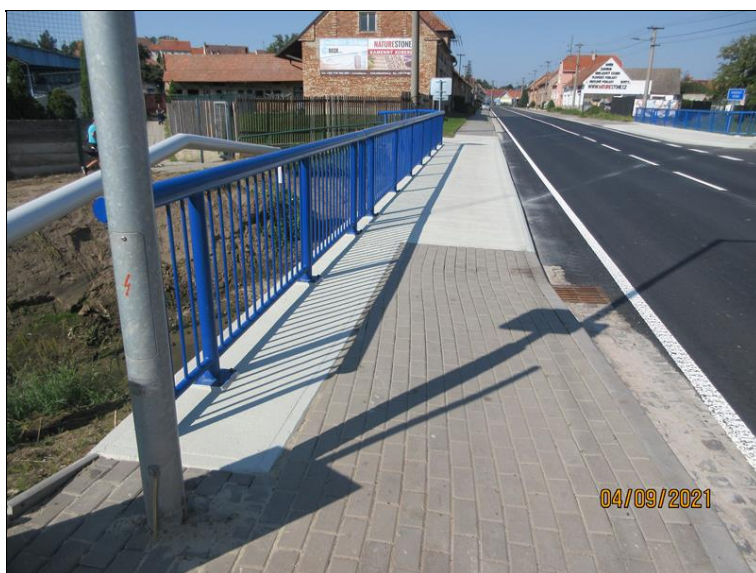
Pohled na chodník nad OP1 levá strana.

Chodník je bez závad.

Zábradlí na obou stranách je bez závad.

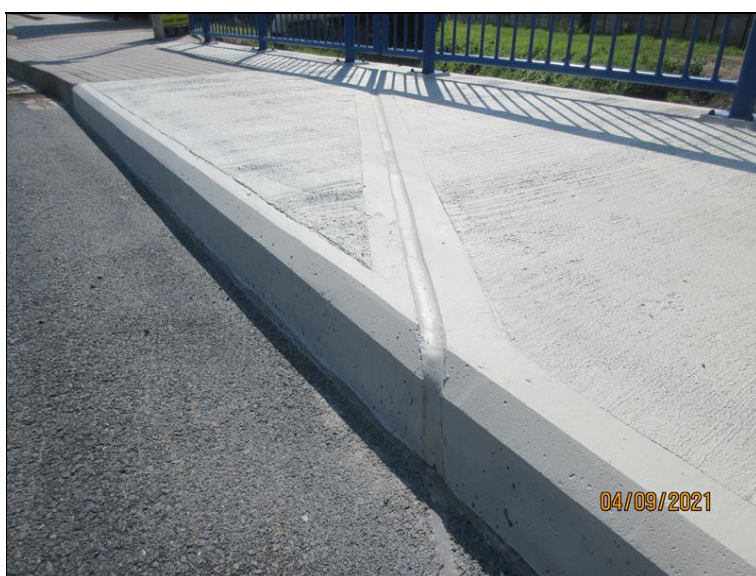
2.3 Mostní závěry

Pohled na chodník nad OP1 levá strana. Na tmelení dilatační spáry.

Asfaltová zálivka a tmelení dilatačních spár je bez závad.

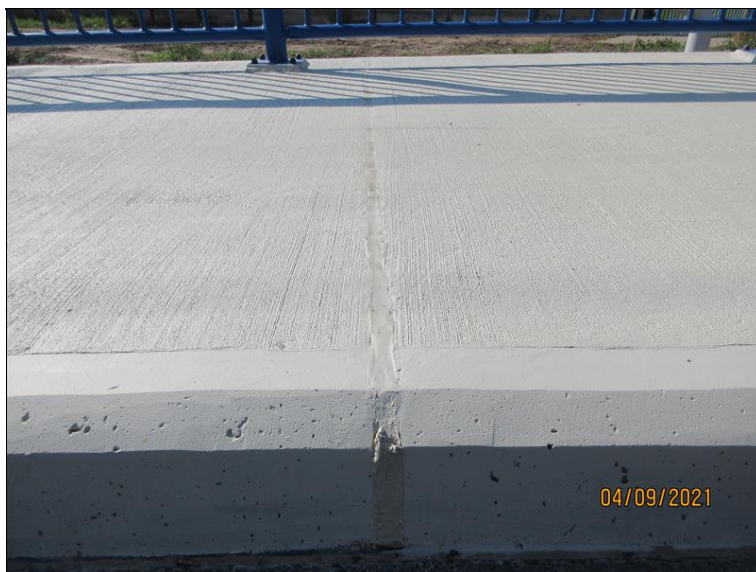
3.2 Chodníky

Pohled na chodník na levé straně mostu. Na tmelení pracovní spáry.

Chodník je bez závad.

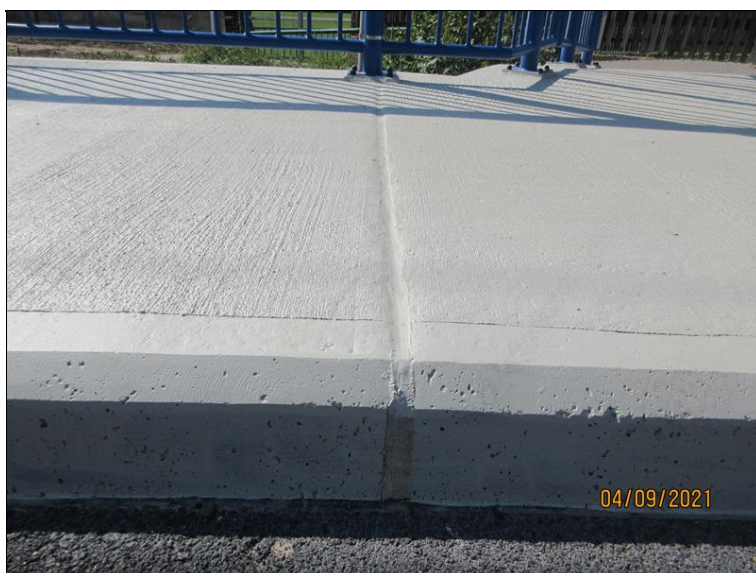
3.2 Chodníky

Pohled na chodník na levé straně mostu. Na tmelení pracovní spáry.

Chodník je bez závad.

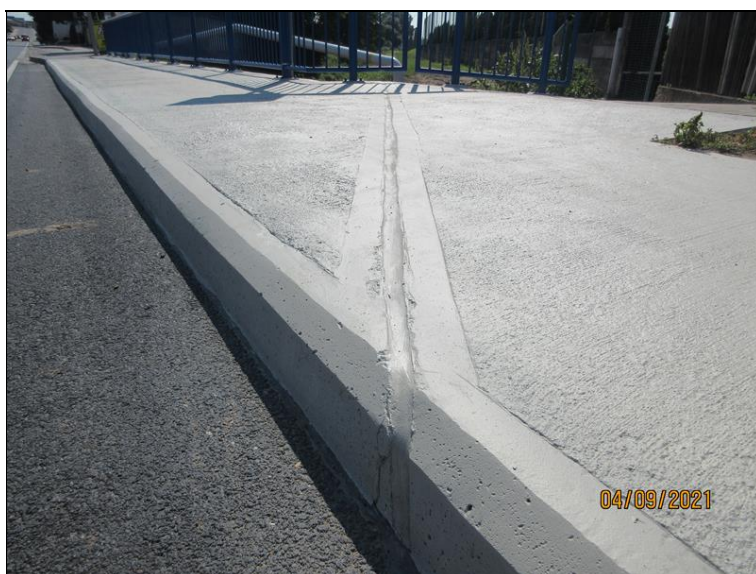
2.3 Mostní závěry

Pohled na chodník nad OP2 levá strana. Na tmelení dilatační spáry.

Asfaltová zálivka a tmelení dilatačních spár je bez závad.

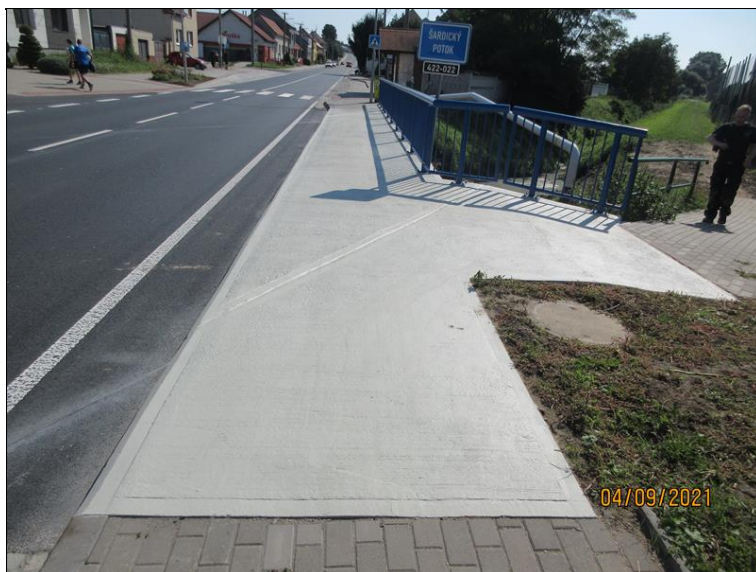
3.2 Chodníky

Pohled na chodník nad OP2 levá strana.

Chodník je bez závad.

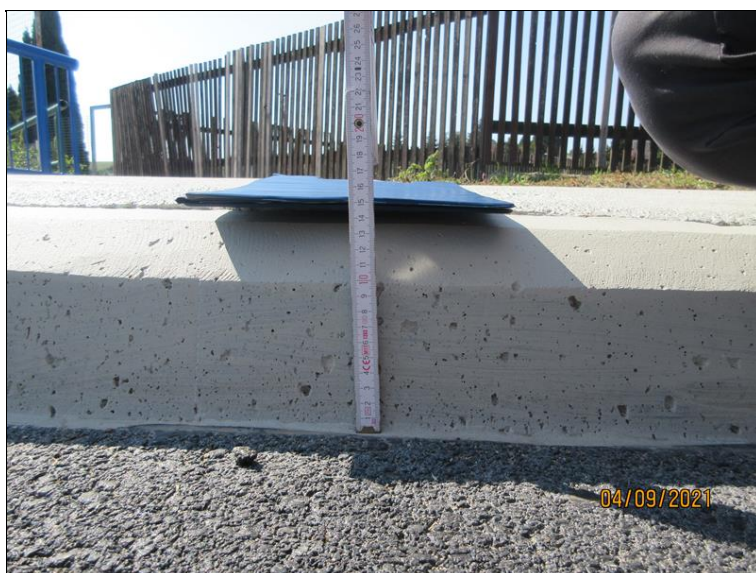
3.2 Chodníky

Pohled na ŽB. chodník na levé straně mostu.
Naměřeny výšky nášlapu cca 15 -16cm.

Chodník je bez závad.

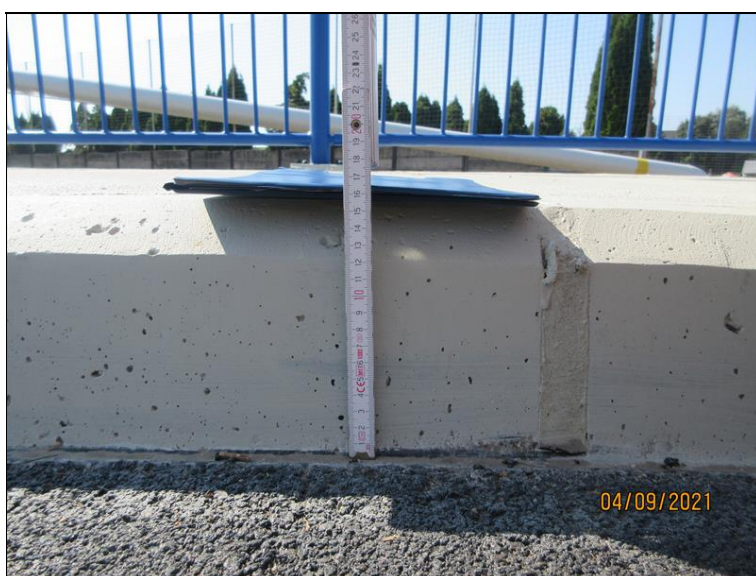
3.2 Chodníky

Pohled na ŽB. chodník na levé straně mostu.
Naměřeny výšky nášlapu cca 15 -16cm.

Chodník je bez závad.

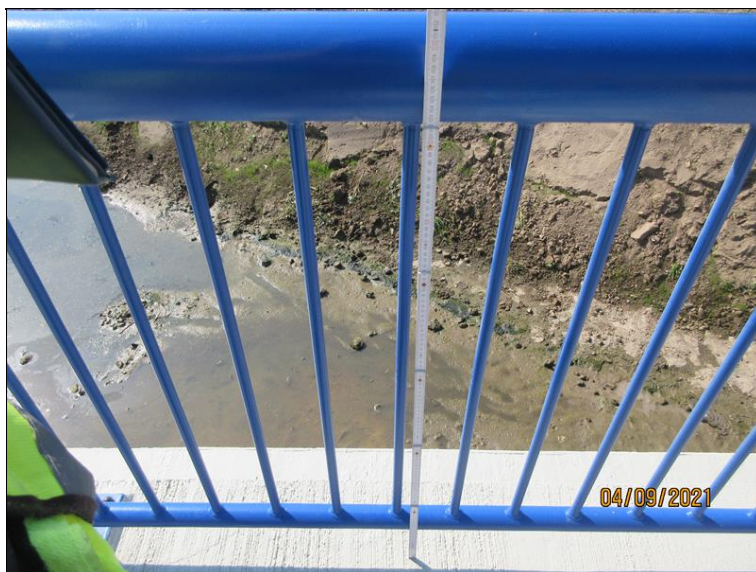
4.2 Zábradlí

Pohled na zábradlí na pravé straně mostu.
Naměřeny výšky cca 1,1m.

Zábradlí na obou stranách je bez závad.

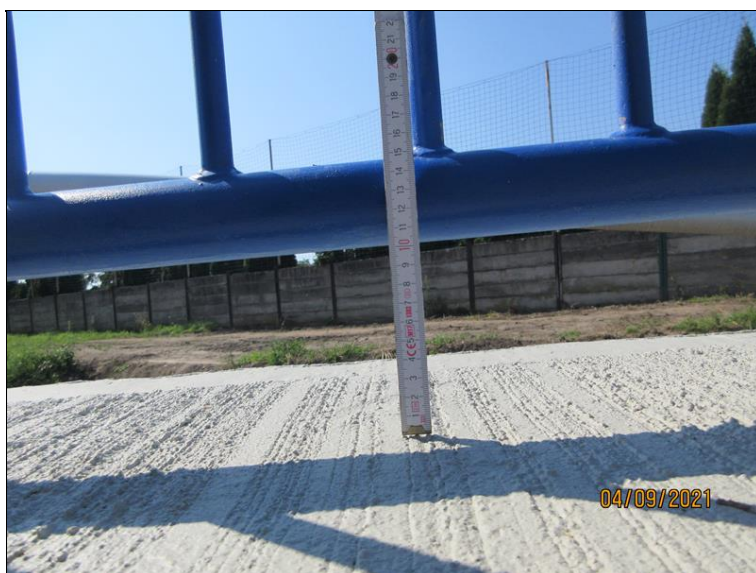
4.2 Zábradlí

Pohled na zábradlí mostu. Kontrola rozměrů.

Zábradlí na obou stranách je bez závad.

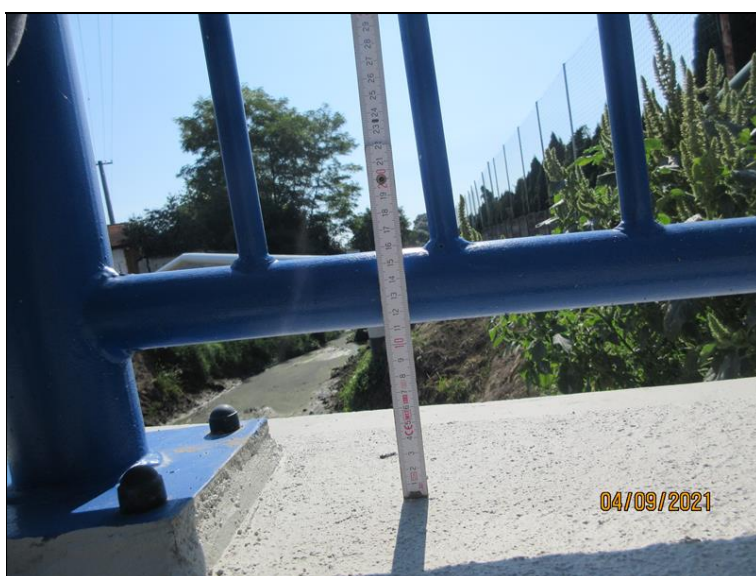
4.2 Zábradlí

Pohled na zábradlí mostu. Kontrola rozměrů.

Zábradlí na obou stranách je bez závad.

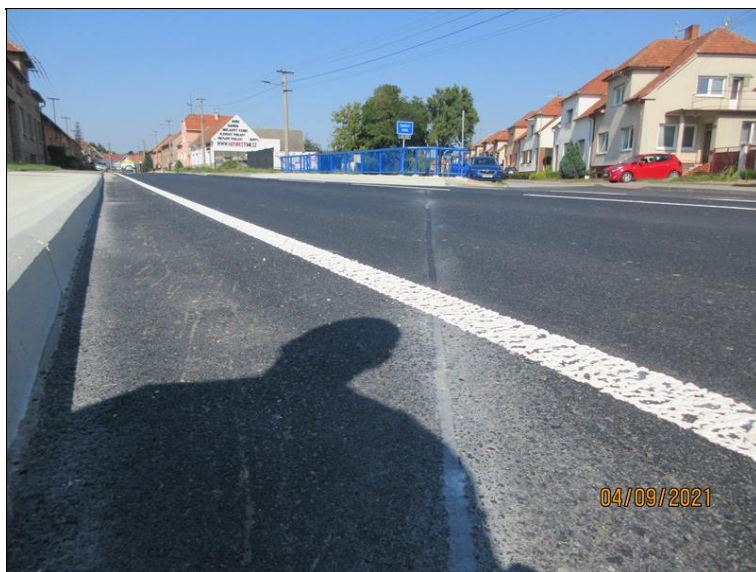
Pohled na vozovku nad OP1 - zálivka dilatace.

Asfaltová zálivka a tmelení dilatačních spár je bez závad.

Zálivky jsou bez závad.
