Most 422-022

Most přes Šardický potok v Šardicích

PRVNÍ HLAVNÍ PROHLÍDKA

Datum provedení prohlídky: 4.9.2021

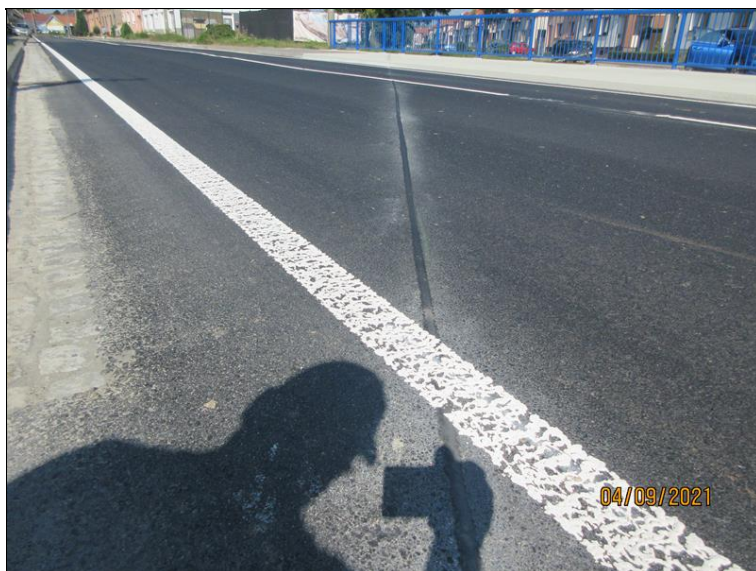
Pohled na vozovku nad OP2 - zálivka dilatace.

Asfaltová zálivka a tmelení dilatačních spár je bez závad.

Zálivky jsou bez závad.

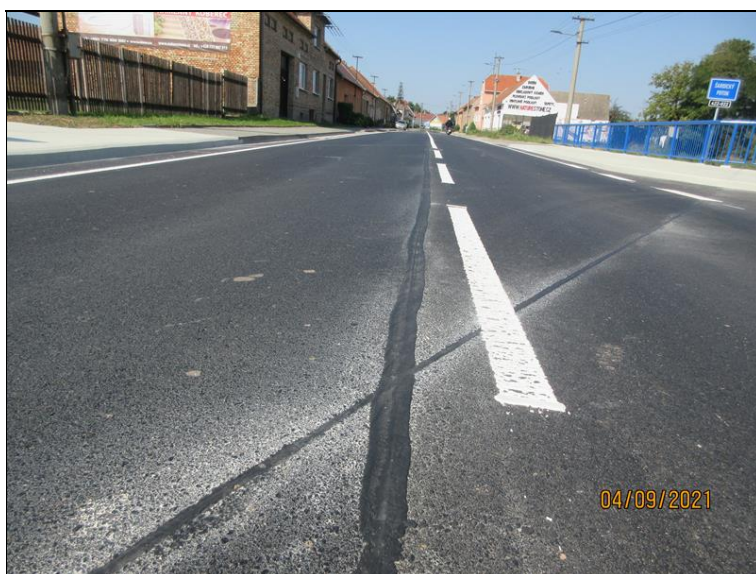
Pohled na vozovku - středová zálivka.

Nový povrch vozovky je bez závad.

Zálivky jsou bez závad.

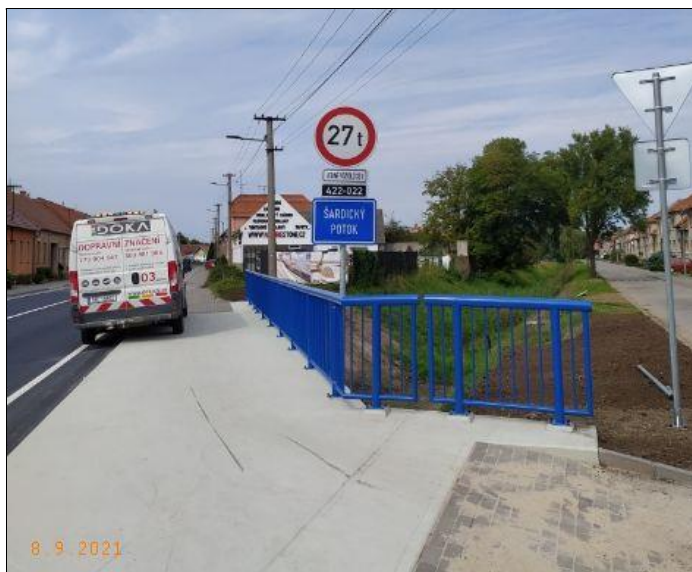
Pohled na SDZ nad OP1.

4.3 Dopravní značení, označení mostu
Bez závad.

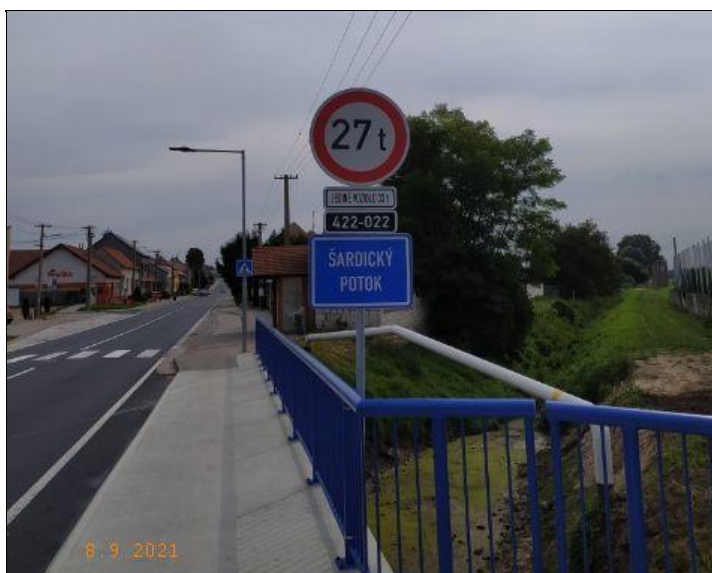
Pohled na SDZ nad OP2.

4.3 Dopravní značení, označení mostu
Bez závad.
