Most přes Harasku v obci Martinice

HLAVNÍ PROHLÍDKA

Objekt: Most ev.č. 381-013 (Most přes Harasku v obci Martinice)

Datum provedení prohlídky: 10.5.2019

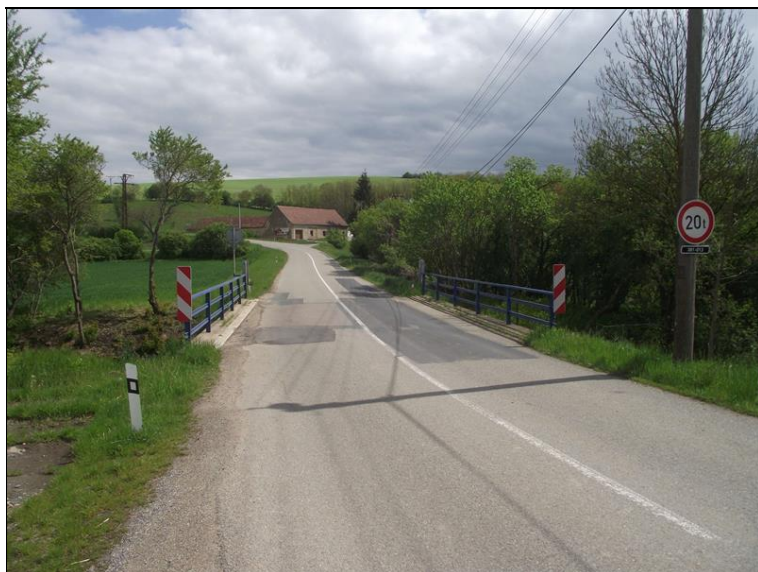
Celkový pohled na most po směru staničení.

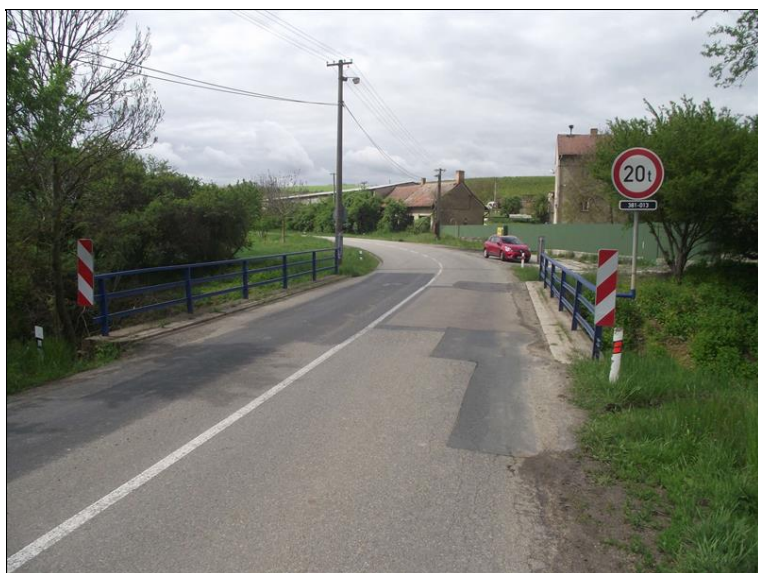
Celkový pohled na most proti směru staničení.

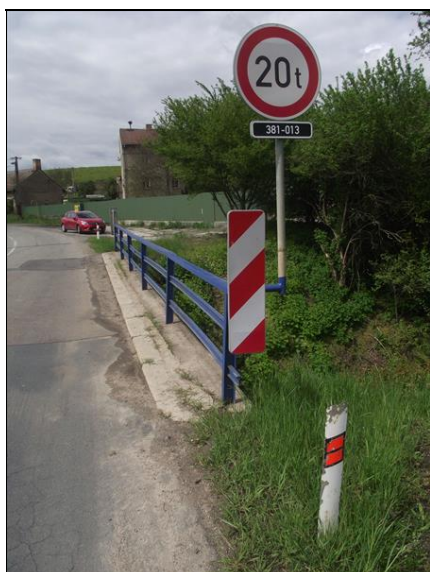
Pohled na levý okraj mostu proti směru staničení.

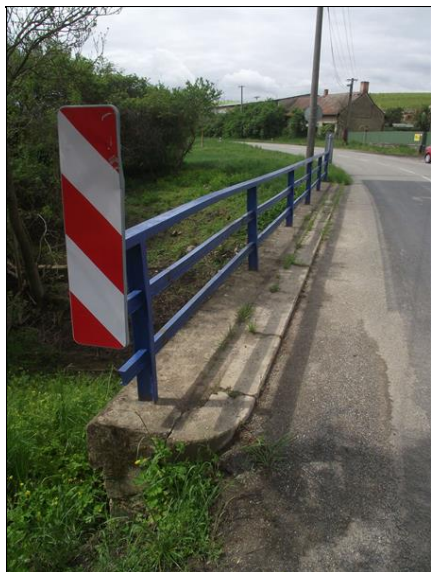
Pohled na pravý okraj mostu proti směru staničení.

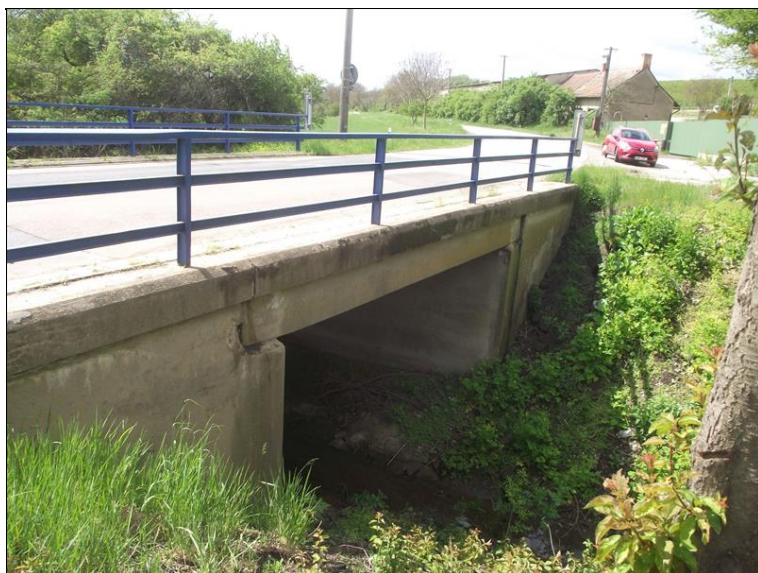
Pohled na levou stranu mostu.

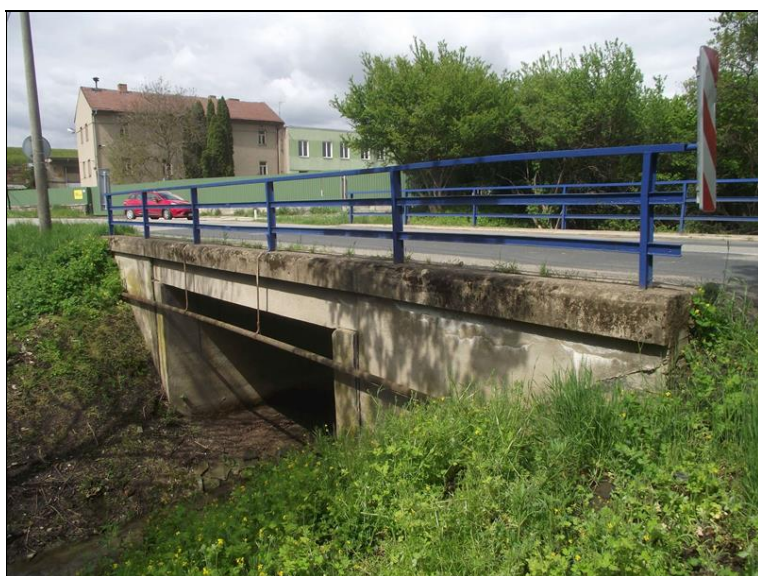
Pohled na pravou stranu mostu.

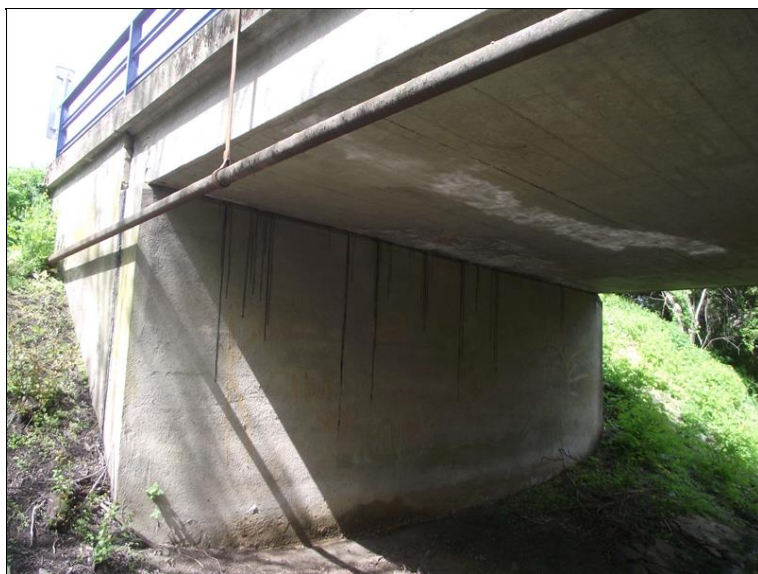
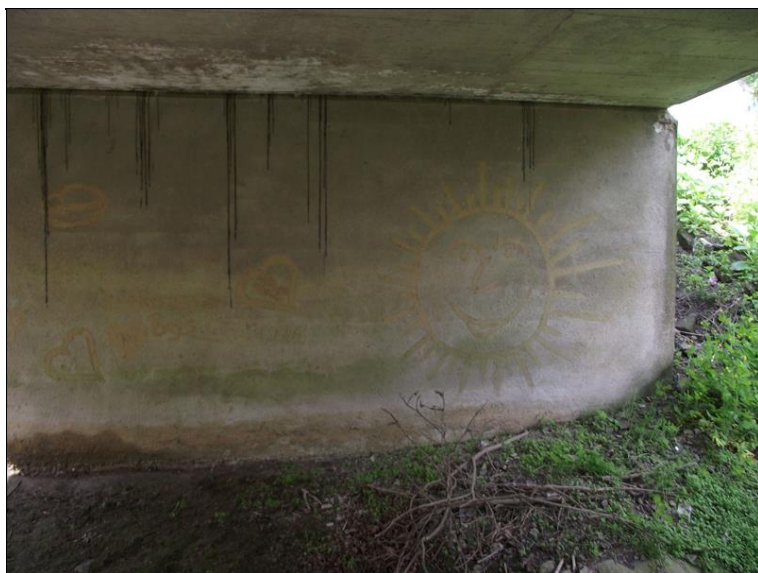
[1.1]	1.1	Základy mostních podpěr a křídel	Bez provedení sond nelze posoudit stav základů. Mostní objekt nevykazuje závady pocházející od možných poruch založení. Zemní těleso bez viditelných geometrických změn.
[1.2]	1.2	Mostní podpěry a křídla	Na obou opěrách lze spatřit plošné průsaky ve spodních částech opěr. Také jsou lehce potečené úložné prahy, lokálně voda vzlíná i na podhledu NK. To je způsobeno netěsnou izolací v místech dilatace mostu. Povrchy opěr jsou pomalovány nápisy a graffiti a potečené asfaltem. Povrchy levých návodních křídel jsou navlhle od stékající vody, zejména v místech dilatací, avšak vápenné výluhy lze vidět i pod římsou mimo uložení mostu. Zatím však nedochází k odpadávání krycí vrstvy. To v podstatě platí i o pravé povodní straně, neboť jsou křídla na této straně mostu půdorysně vyložena oproti NK a voda z římsy vzlíná přímo na jejich povrch. Taktéž křídla jsou potečená asfaltem.

Pohled na opěru OP1.

Celkový stav mostu je relativně dobrý, nicméně lokální opravy poruch nemají smysl. Většina poruch pochází od zatékání vody na konstrukci. Doporučujeme výhledově projektovat zásadní rekonstrukci mostu. Odstranit celou část konstrukce nad betonovou desku nosné konstrukce, provést novou izolaci, nabetonovat nové římsy s normovým zachytným zařízením a osadit nové mostní závěry. Na spodní stavbě a desce provést otryskání povrchu a následně reprofilovat porušené vrstvy. Současně provést novou rubovou drenáž.

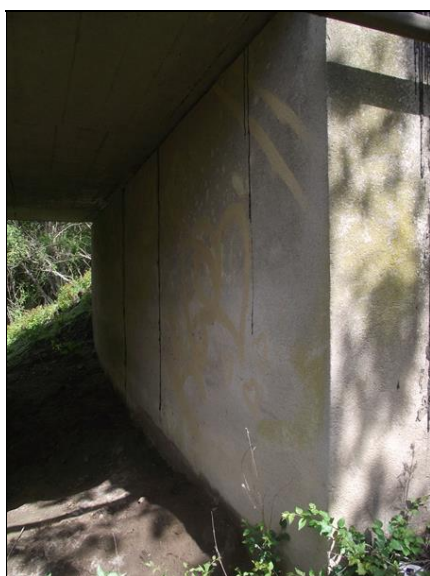
Pohled na opěru OP2.

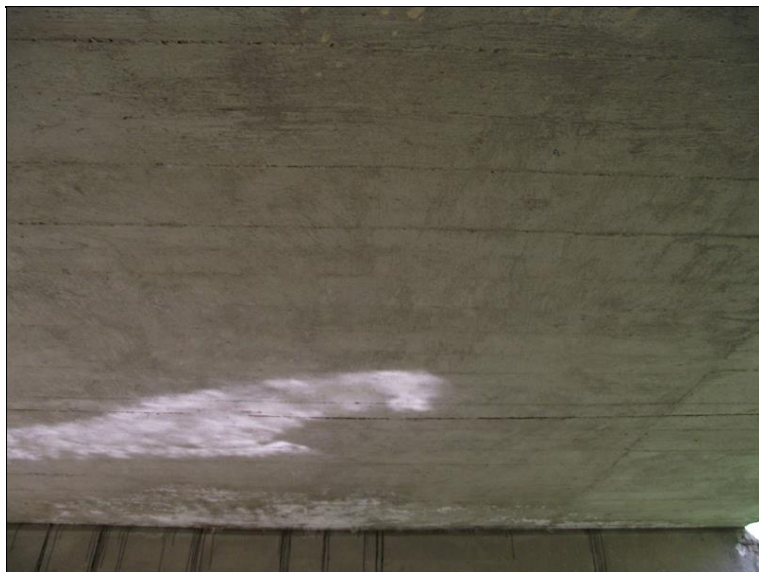
[2.1]	2.1	Nosná konstrukce	Nosná konstrukce desky je ve větší části bez závad. Pouze v místech uložení dochází ke vzlínání vody zatečené přes dilataci a následné tvorbě vápenných výluhů na podhledu. Zde lze spatřit také odhalenou korodující výztuž. Boční povrchy desky jsou navlhle od stékající vody z říms. V místech dilatace, blízko říms, dochází k porušení vozovky (v levém pruhu ve směru staničení již došlo k opravám vozovky). Úložné prahy jsou potečené.
-------	-----	------------------	--

Podhled nosné konstrukce.

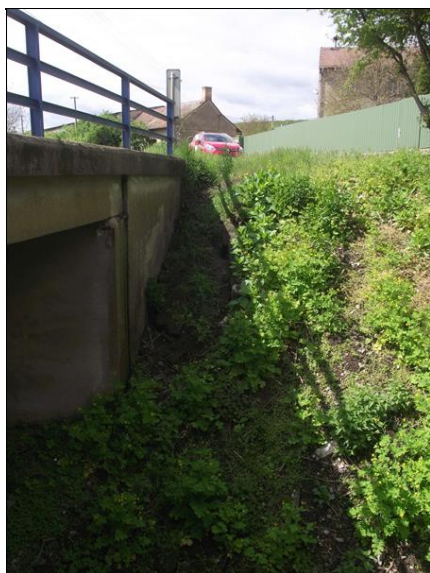
Levé křídlo u opěry OP1.

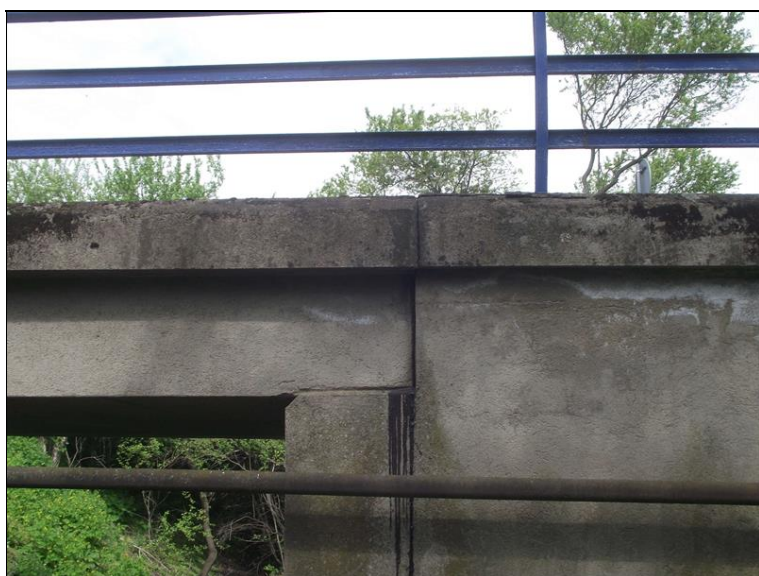
Detail uložení na pravé straně opěry OP2

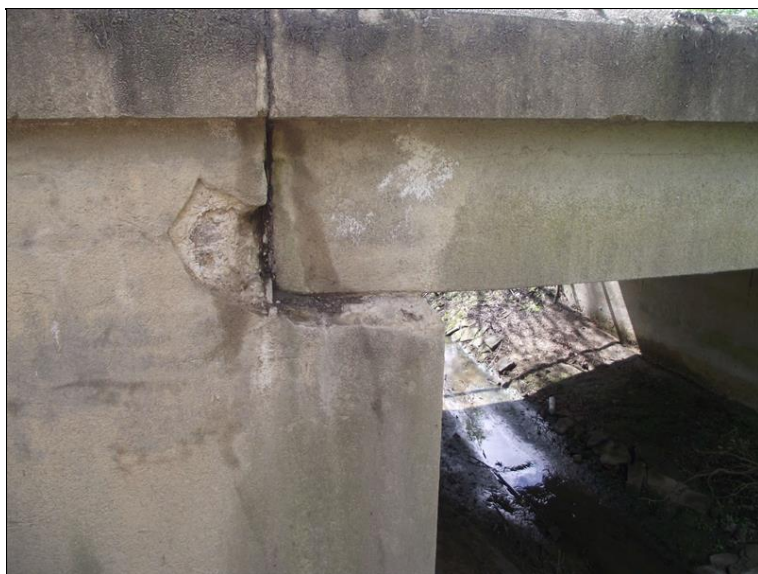
Detail uložení na levé straně opěry OP2

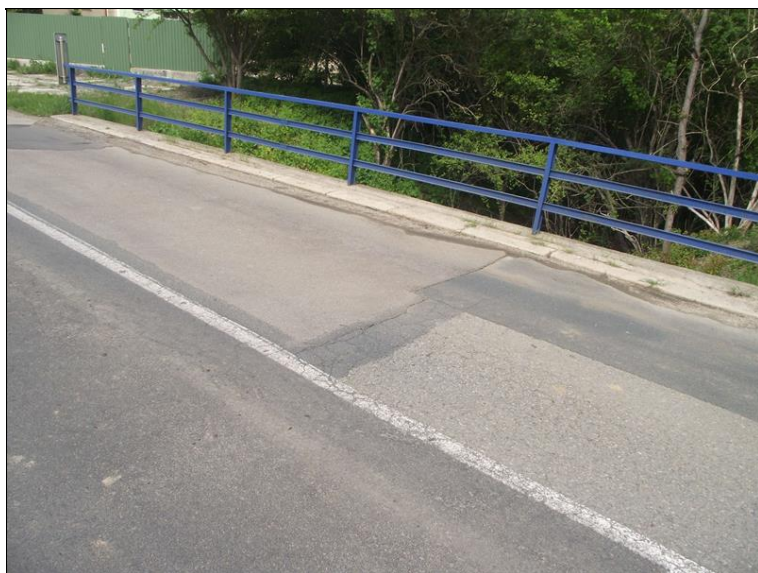
[3.1]	3.1	Vozovka	Vozovka je přebalená nad úrovně říms. Téměř v celém ploše mostu je vozovka vyspravována. V pravém pruhu je v místě dilatace opěry OP2 soustava trhlinek. Mezi obrubníky a římsou je vzrostlá vegetace.
-------	-----	---------	--

Pohled na nerovnosti na vozovce.

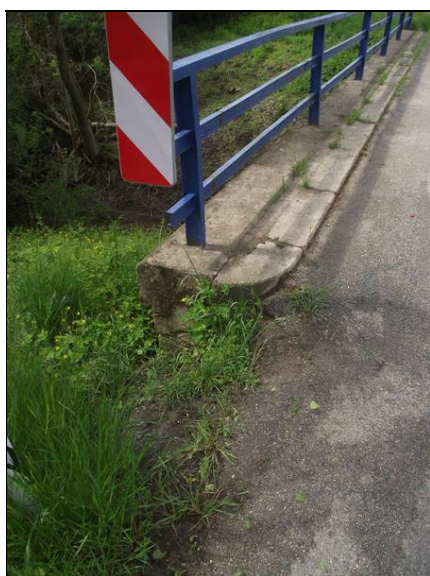
Detail napojení konce římky na terén u opěry OP2 vpravo.

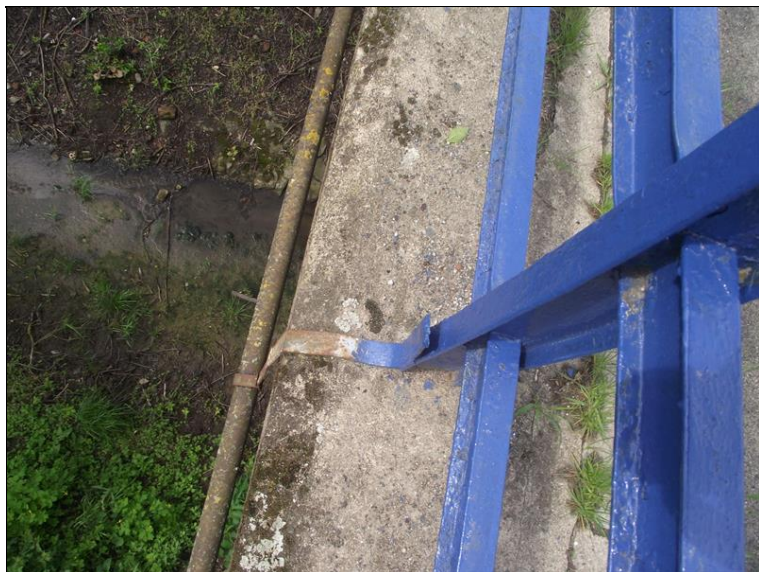
[3.2]	3.3	Římsy, obrubníky, zálivky	Povrchy říms jsou navlhle, prorostlé mechem.
[3.3]	3.5	Izolační systém mostovky	Izolace ne zcela funkční - lze spatřit plošné průsaky ve spodních částech opěr, které jsou způsobené narušenou izolací za ruby opěr. Dále také dochází k zatékání přes dilataci.
[3.4]	3.6	Odvodnění mostu	Bez závad.
4. Vybavení mostu			
[4.1]	4.2	Zábradlí	Nenormové zábradlí pouze lokálně deformováno.
[4.2]	4.3	Dopravní značení, označení mostu	Bez závad - změna zatížitelnosti.
[4.3]	4.6	Území pod mostem a přístupové cesty	Kamenné opevnění břehů je poškozeno. Koryto toku je znečištěno naplaveninami a bahnem. Přístupové cesty po březích kolem mostu jsou značně zarostlé vegetací a náletovými dřevinami.
[4.4]	4.7	Cizí zařízení na mostě	Povrchová koroze ocelové chráničky, nevhodný způsob kotvení potrubí.

Nevhodné připevnění chráničky ing. sítě na pravé straně mostu.

[4]	4.7	Cizí zařízení na mostě	Spojit se se správcem ing. sítě a vhodněji kotvit potrubí. Současně obnovit nátěr.
-----	-----	------------------------	--
