# **Most 373-013**

Most přes Lopač v Ostrově u Macochy

## **HLAVNÍ PROHLÍDKA**

Datum provedení prohlídky: 1.5.2021

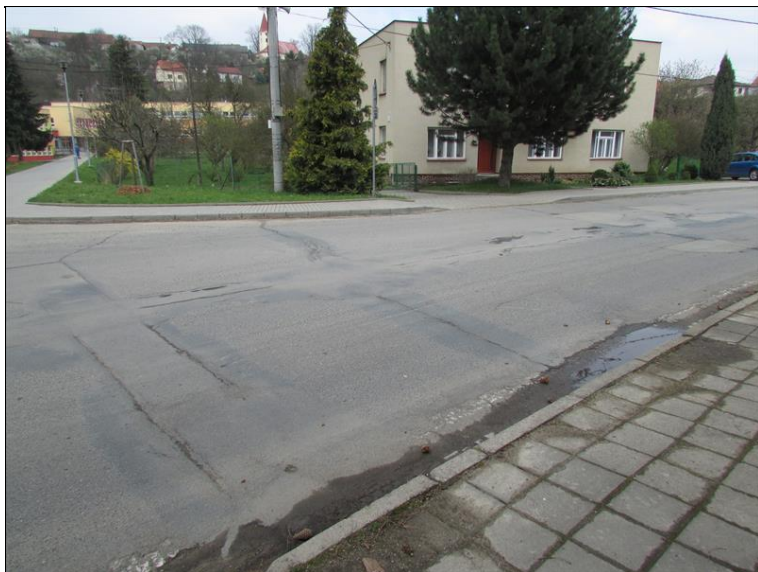
[3.1]	3	Mostní svršek	Vozovka v místě dilatací s trhlinami přes celou šířku vozovky. Ve vozovce vysrávky  Povrch chodníku s uchycenou vegetací, dlaždice prosedlé  Povrch říms zvětralý, porostlý mechy, z boční strany se rozpadá.
-------	---	---------------	---

Vozovka na mostě

| [4] | 3 | Mostní svršek | Provést nové vozovkové souvrství včetně izolace a nových MZ (proříznuté spáry vyplněné záplavkou) |

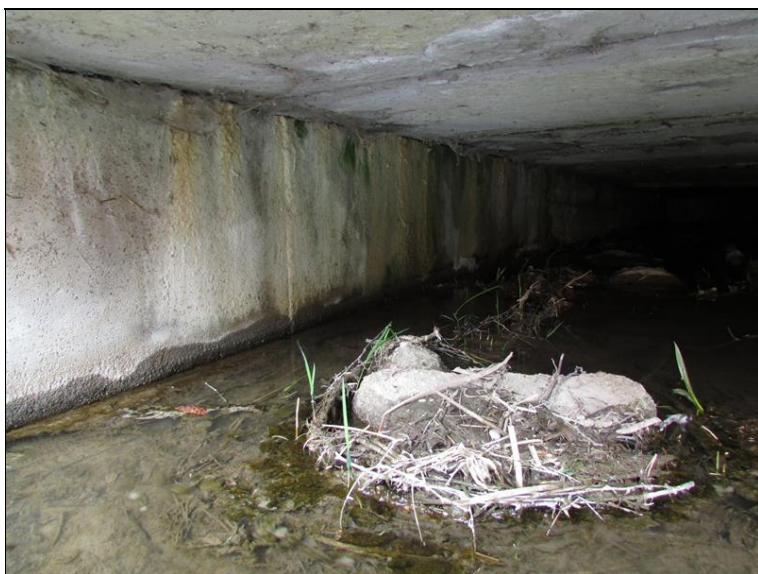
Pohled na OP2

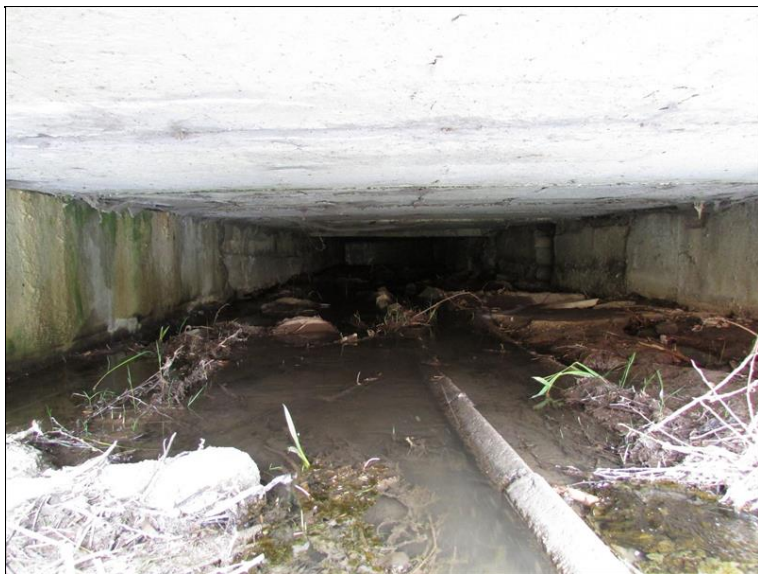
[4.1]	4.2	Zábradlí	Zábradlí je porostlé mechem a lišejníky, je napadeno i povrchovou korozí. Ochranný nátěr je zničený.
[4.2]	4.6	Území pod mostem a přístupové cesty	Koryto pod mostem je plné kameniva, které velmi ztěžuje přístup pod most.

Pohled pod most

| [1] | 4.6 | Území pod mostem a přístupové cesty | čistit a udržovat koryto toku |

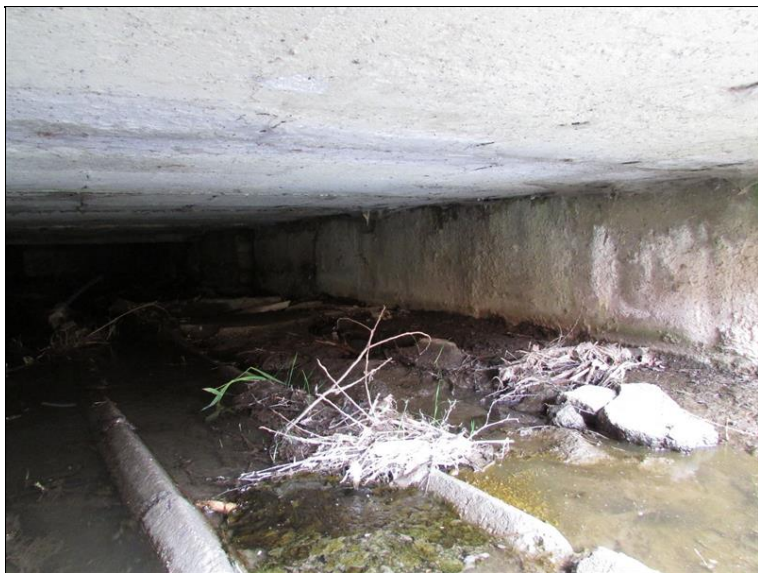
Pohled na OP1

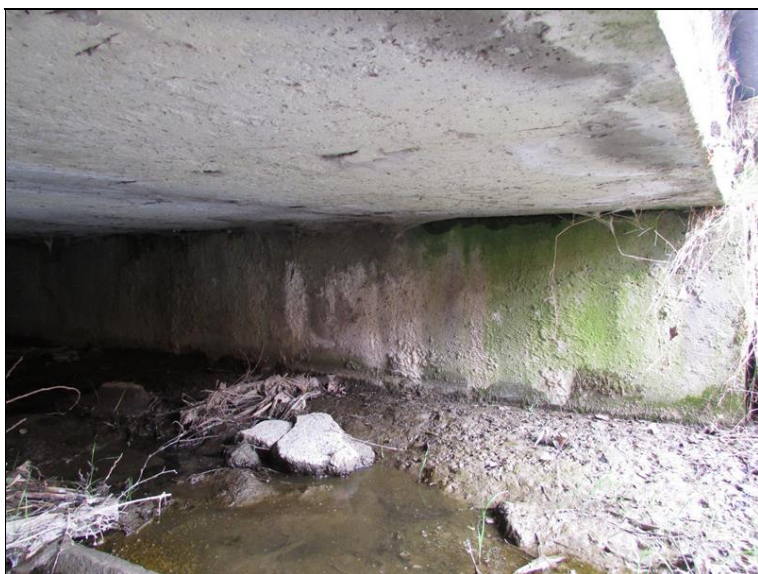
Pohled na OP1

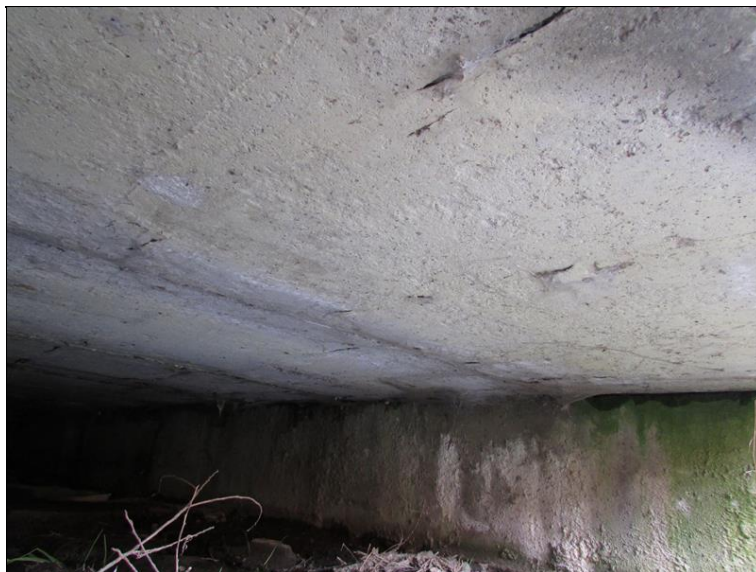
[2.1]	2.1	Nosná konstrukce	Lokálně obnažená a korodující výztuž v podhledu NK, zatékání mezi prefa nosníky (krápníky a inkrustace).
-------	-----	------------------	--

POdhled NK

| [3] | 2.1 | Nosná konstrukce | Sanovat podhled NK a zamezit dalšímu zatékání mezi prefabrikované nosníky |

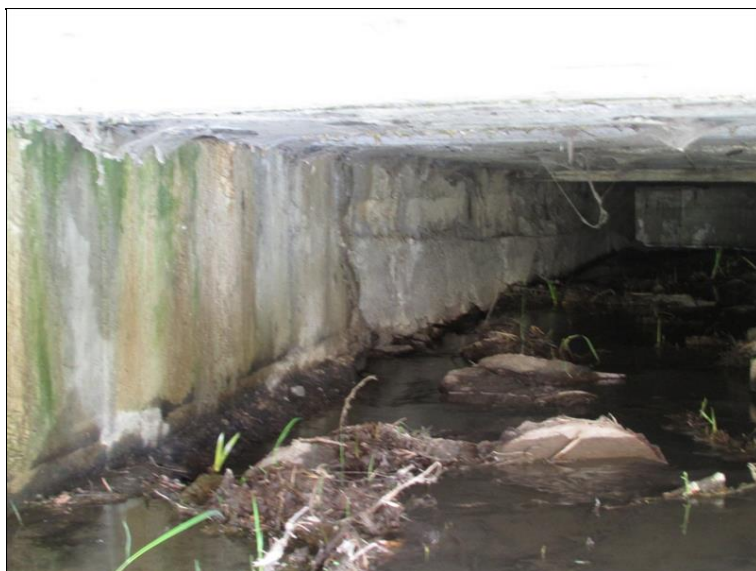
[1.1]	1.2	Mostní podpěry a křídla	OP1 je po celé svoji délce značně potečená od průsaků v uložení a je znečištěná od naplavenin, OP2 je také potečená. Povrch betonu na obou opěrách je zvětralý a degradovaný. V úrovni hladiny toku jsou kaverny a beton rozpadlý. Konstrukce spodní stavby (OP1) pod pravým chodníkem je silně rozpadlá. Křídla u OP1 i OP2 jsou značně zarostlá mechem a vyspárování mezi kameny začíná odpadávat.
-------	-----	-------------------------	--

Kaverny v patě OP2

| [2] | 1.2 | Mostní podpěry a křídla | Sanovat spodní stavbu - zejména kaverny. Je však nutno také zamezit zatékání na ÚP. |

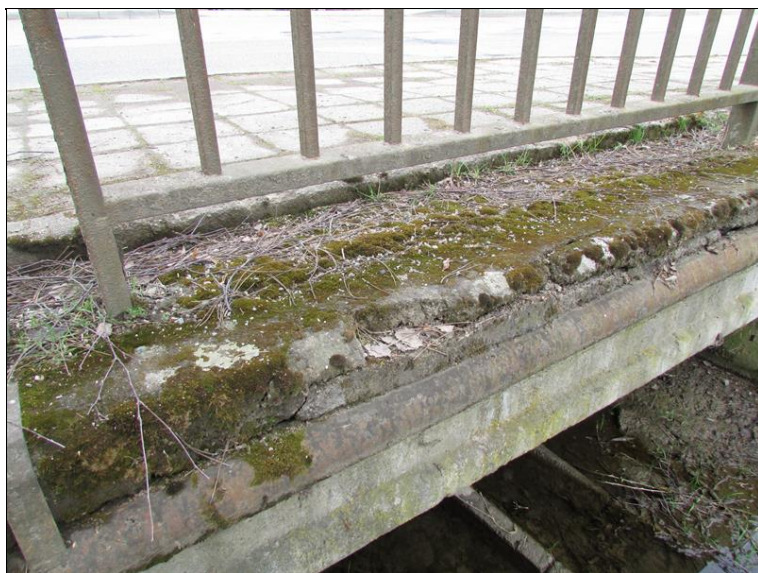
Římsa na levé straně mostu

| [6] | 3 | Mostní svršek | Provést novou římsu |

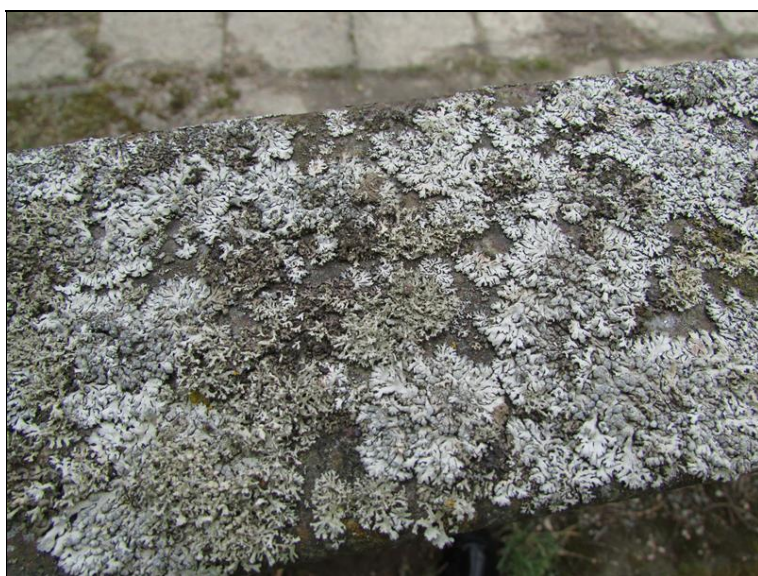
Povrch zábradlí

| [7] | 4.2 | Zábradlí | Zábradlí očistit a provést novou PKO, Spolu s výměnou mostního svršku provést i nové zábradlí |
