Most 3976-1

Most přes Daníž v Jaroslavicích

PRVNÍ HLAVNÍ PROHLÍDKA

Datum provedení prohlídky: 29.11.2021

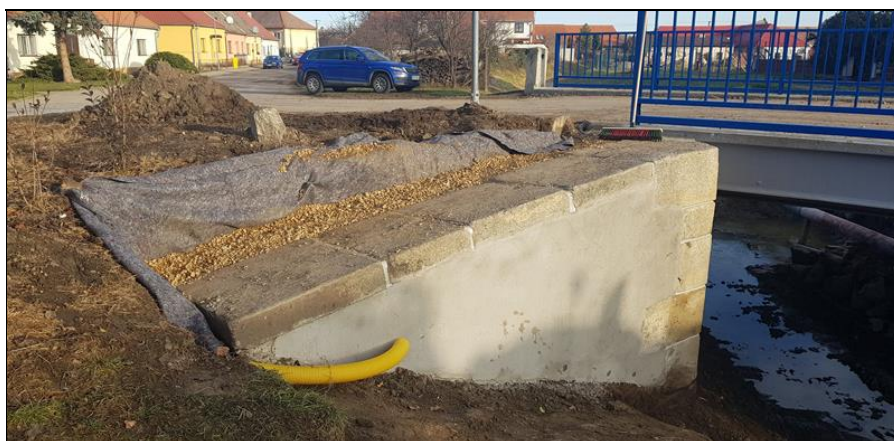
oprava říms a křídel

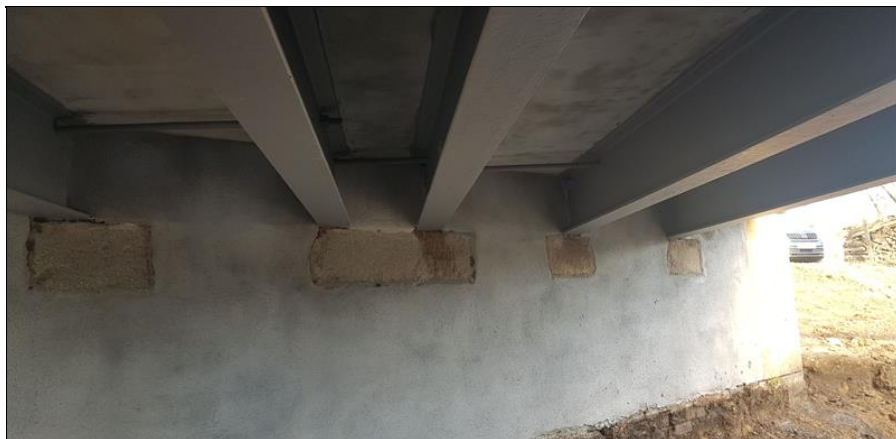
oprava spodního líce NK

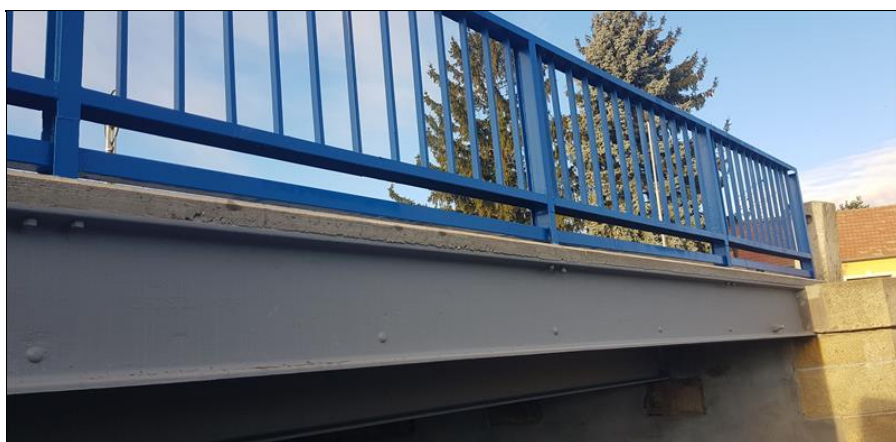
oprava krajního ukončení a
zábradlí

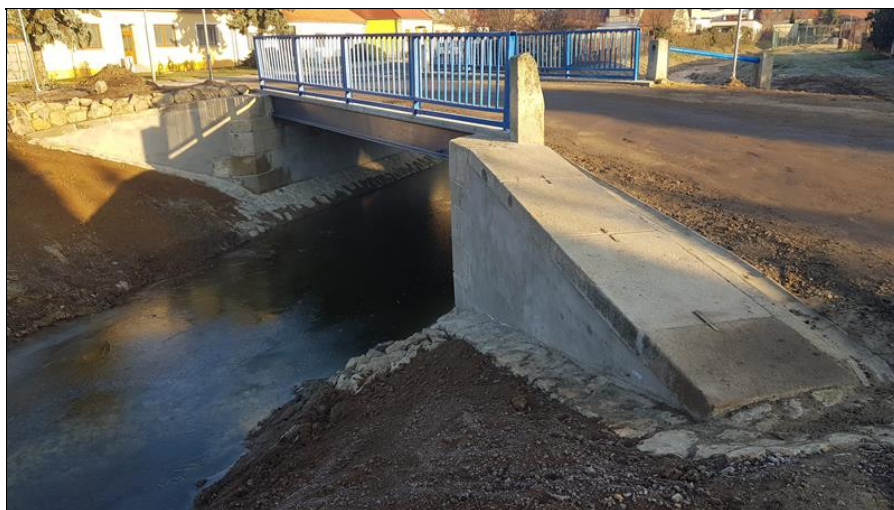
úpravy terénu na vstupu

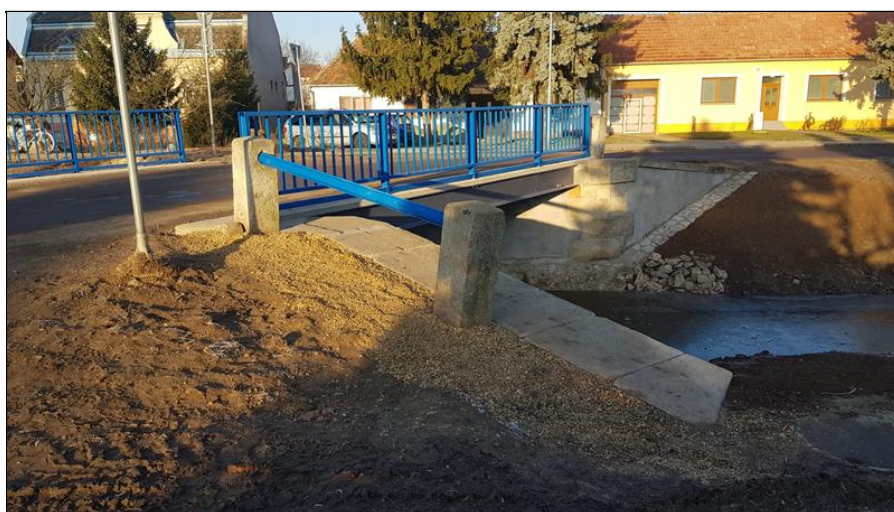
úprava terénu u křídel

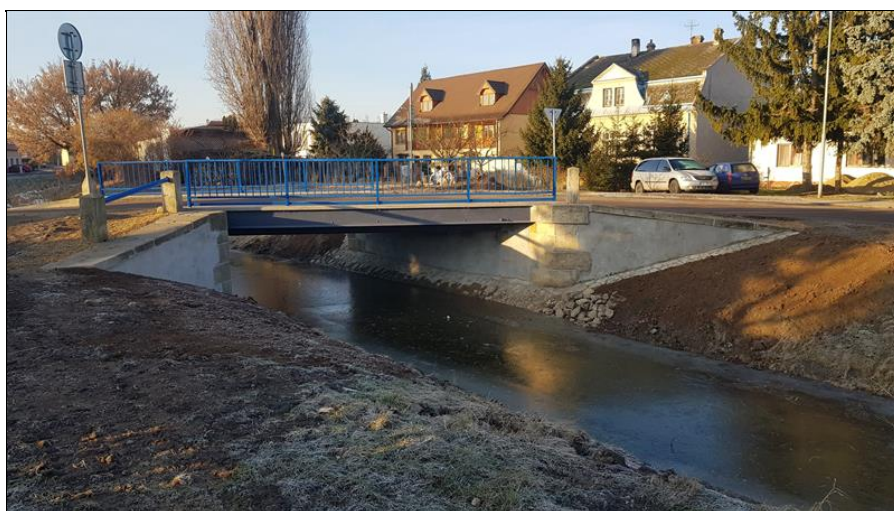
pohled na úpravu na výstupu
