# **Most 40836-1**

Most přes Daníž za Vrbovcem

## **PRVNÍ HLAVNÍ PROHLÍDKA**

Datum provedení prohlídky: 17.12.2021

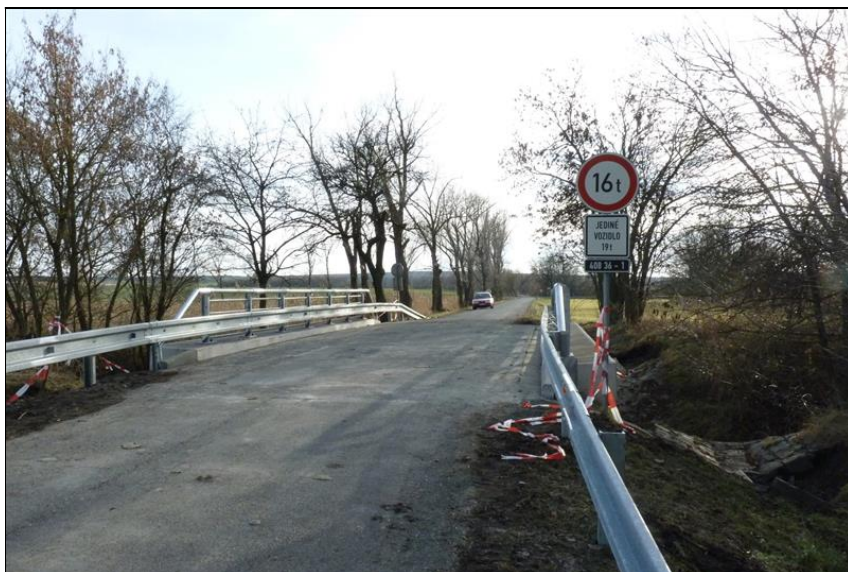
Prostorová úprava na mostě, pohled  
ve směru staničení P1380724.jpg

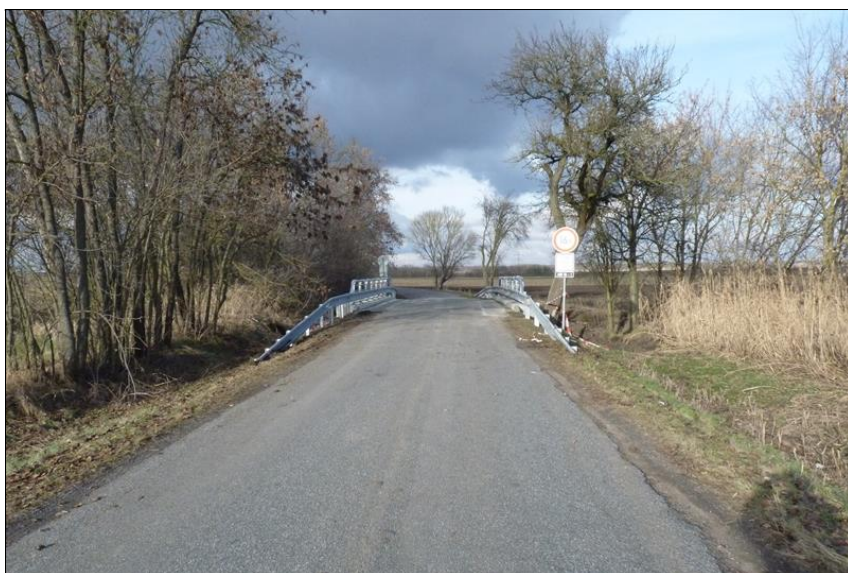
Prostorová úprava na mostě, pohled  
proti směru staničení P1380717.jpg

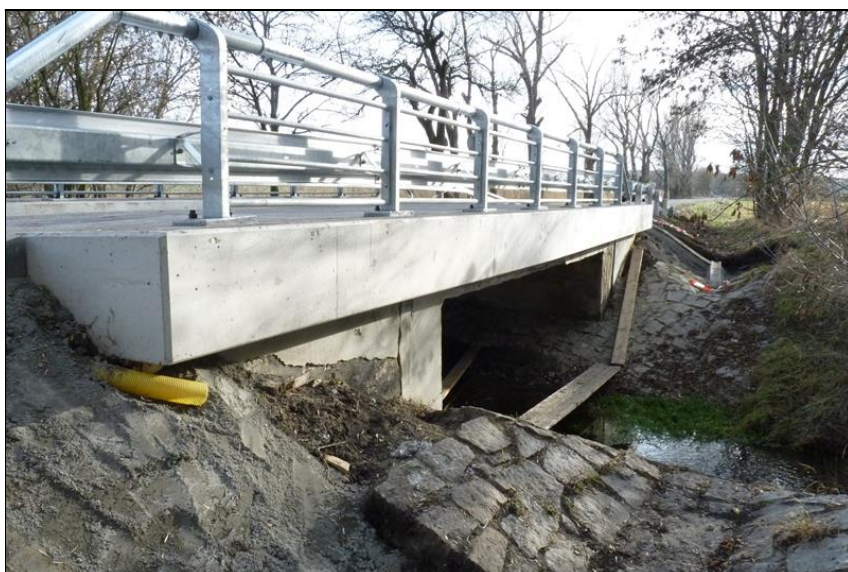
Pravá, návodní strana mostu  
P1380727.jpg

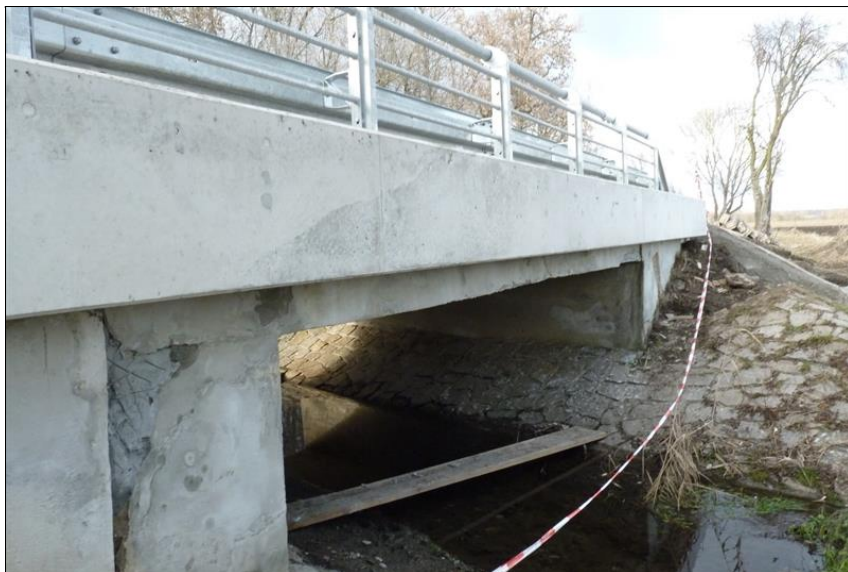
Levá, povodní strana mostu  
P1380736.jpg

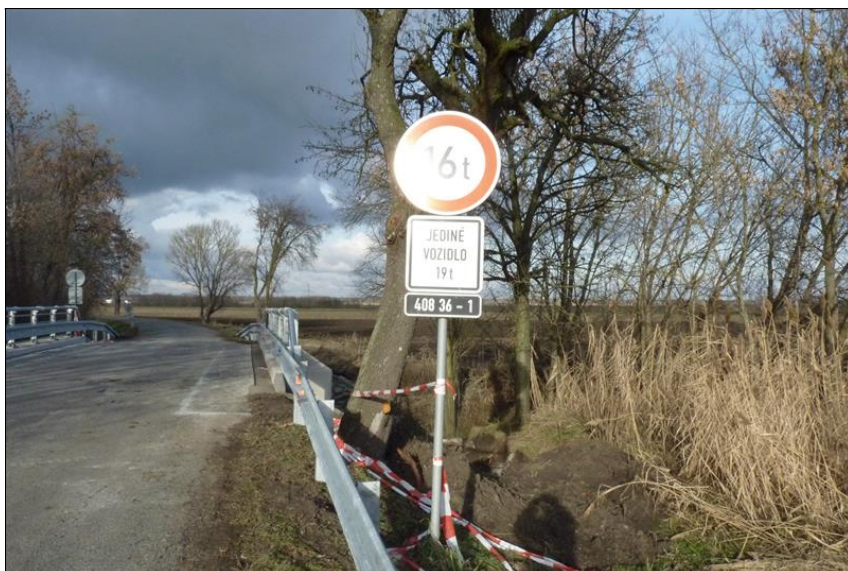
Svislé DZ na levé straně za mostem  
P1380718.jpg

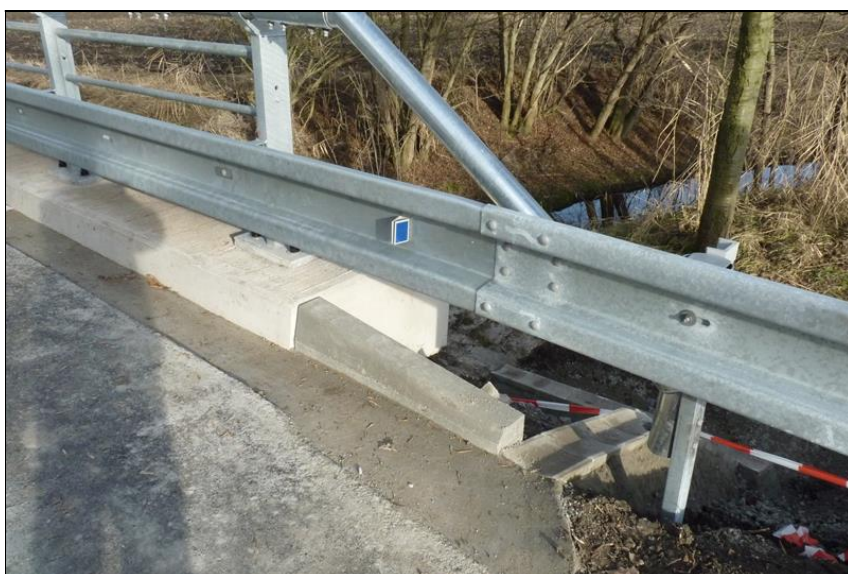
Vodní skluz za levou římsou  
P1380719.jpg

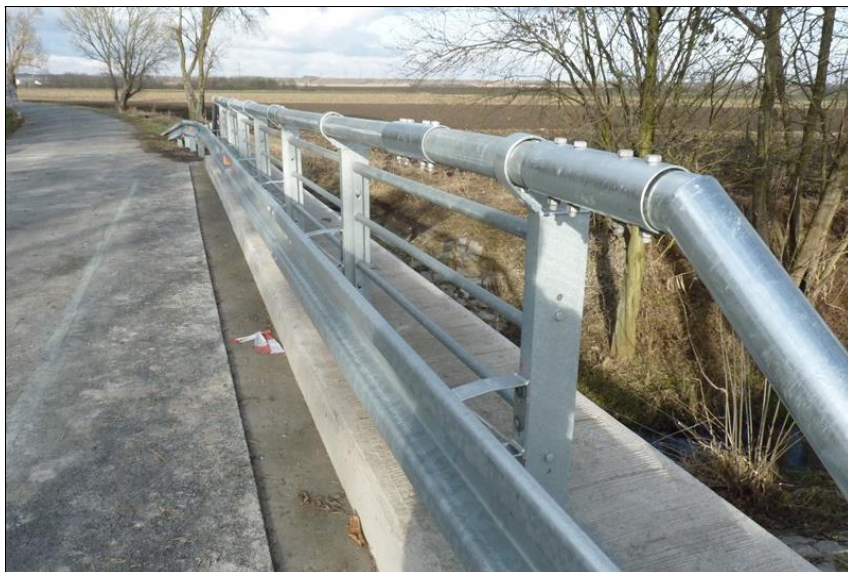
Zábradelní svodidlo na levé římse  
P1380720.jpg

### 3.1 Vozovka

Při opravě mostu byly provedeny řezaná spára v krajnici na obou stranách vozovky. Krajnice je doplněna betonem.

[5]	3.1	Vozovka	Provést definitivní úpravu krajnice.
-----	-----	---------	--------------------------------------

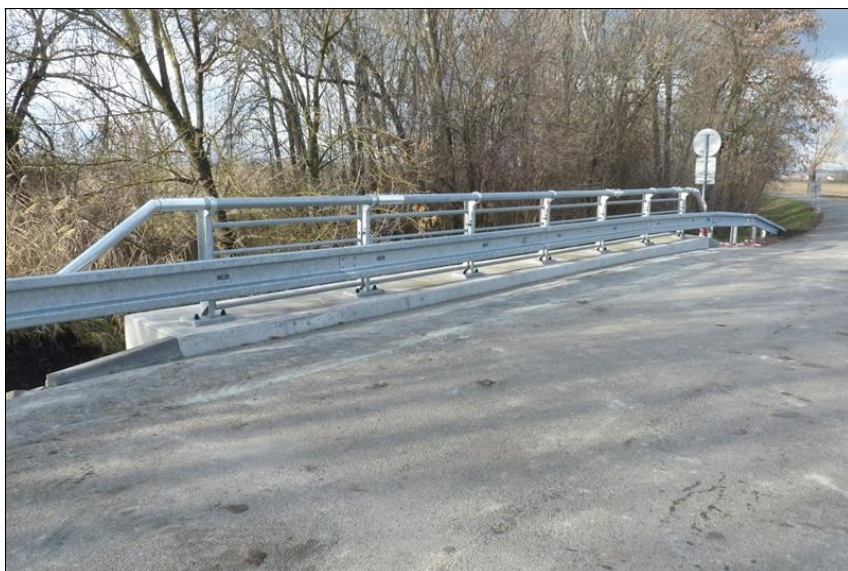
Zábradelní svodidlo na pravé  
římse P1380721.jpg

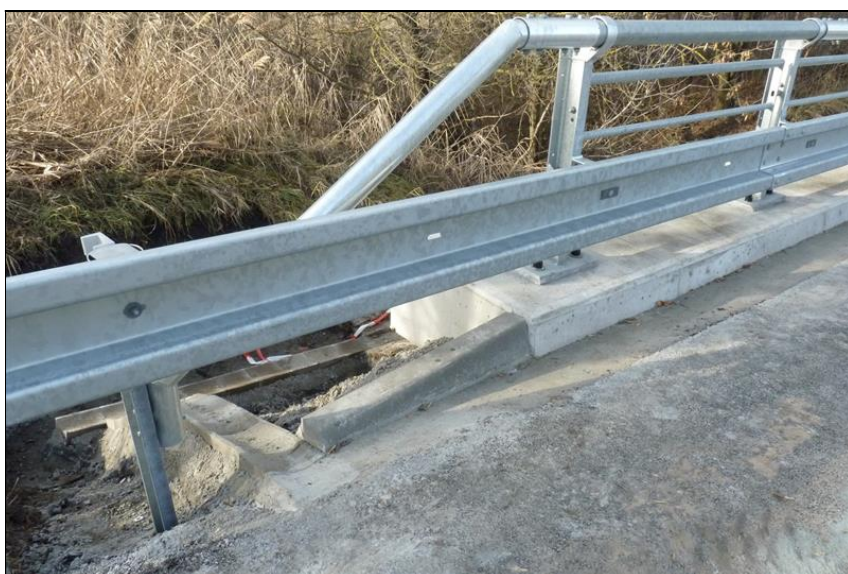
Vodní skluz za pravou  
římso P1380722.jpg

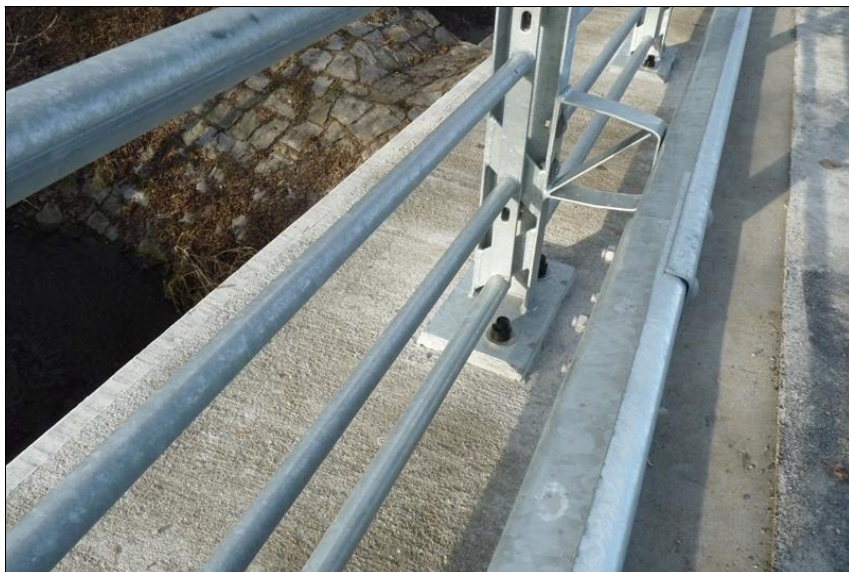
Kotvení zábradelního svodidla na  
pravé římse P1380723.jpg

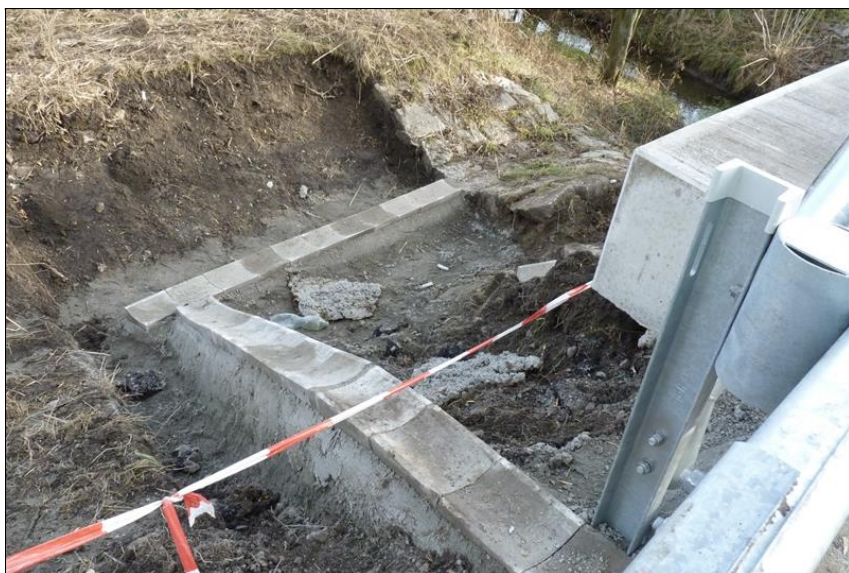
Vodní skluz před levou  
římso P1380725.jpg

#### 4.6 Území pod mostem a přístupové cesty

Není dokončena dlažba z lomového  
kamene za římsami a svahů podél  
křídel.

[1]	1.2.4	Křídlo	Dokončit sanaci spodní stavby, provedení ochranného nátěru.
[2]	2.1	Nosná konstrukce	Dokončit sanaci podhledu NK.
[3]	3.6	Odvodnění mostu	Provést konečnou úpravu vyústění drenáže v opevnění svahu.
[4]	4.6	Území pod mostem a přístupové cesty	Dokončit dlažbu z lomového kamene za římsami a podél křídel mostu.

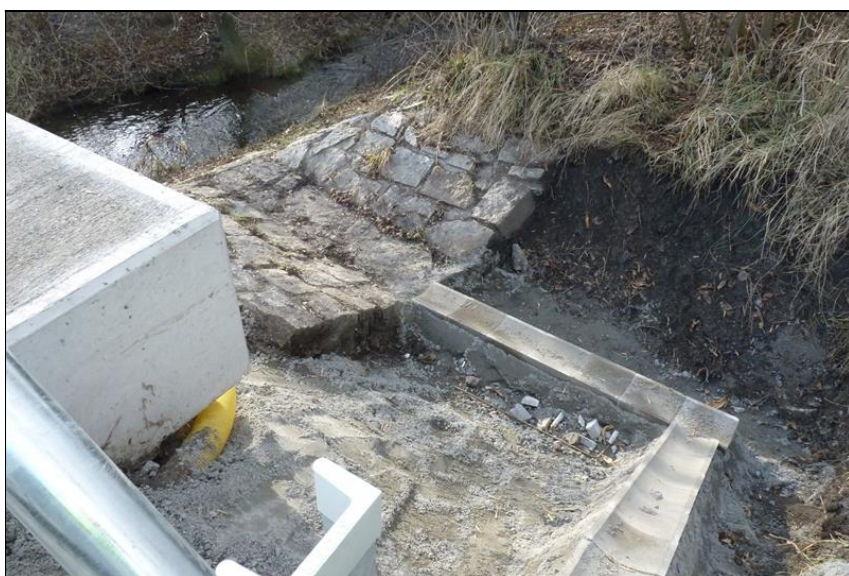
Vodní skluz před pravou  
římso P1380726.jpg

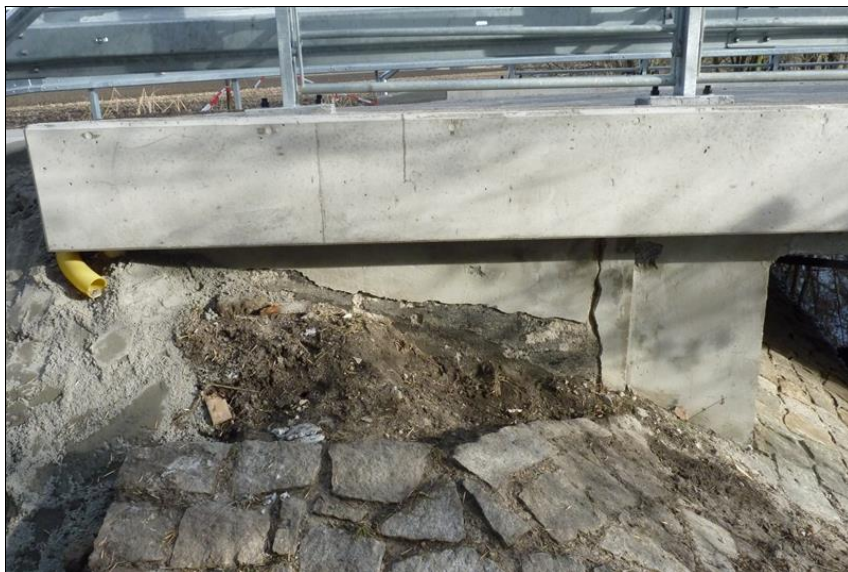
Pravé křídlo OP1 P1380728.jpg

#### 1.2.4 Křídlo

Trhliny v křídlech, nedokončená sanace.

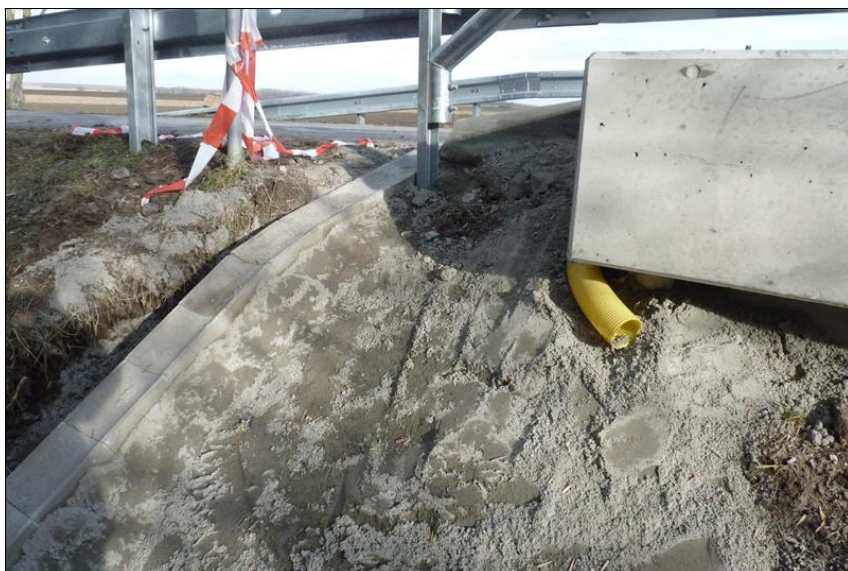
Drenáž za pravým křídlem OP1 P1380729.jpg

#### 3.6 Odvodnění mostu

Jsou provedeny vodní skluzy za křídly opěr, bez závad. Není ukončeno vyústění drenáže podél římsy v opevnění svahu.

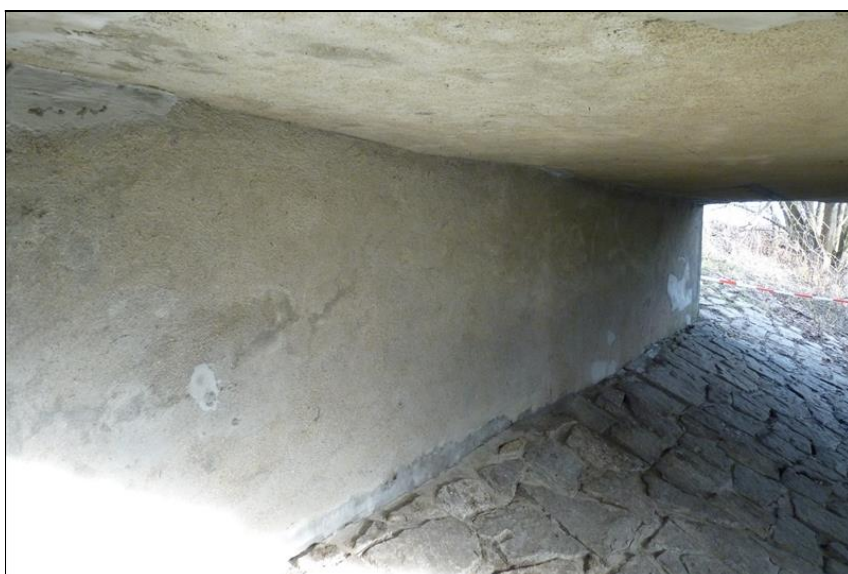
Pohled na OP1 P1380730.jpg

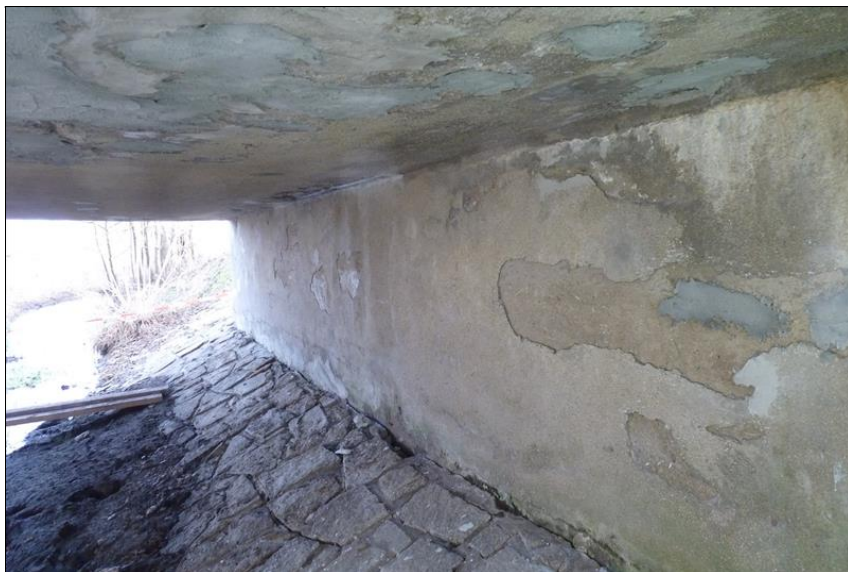
Pohled na OP2 P1380731.jpg

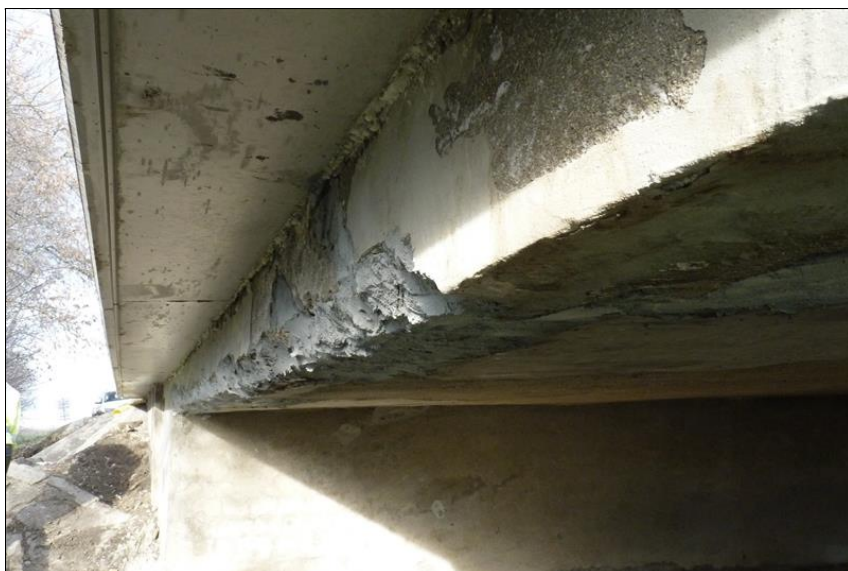
Podhled pravé římsy P1380732.jpg

## 2.1 Nosná konstrukce

Není dokončena sanace NK.

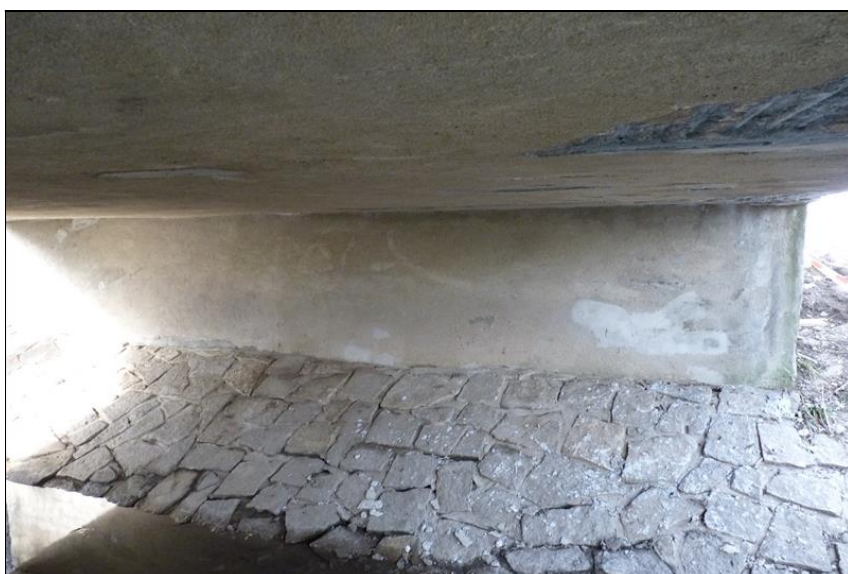
Podhled NK, OP1 P1380733.jpg

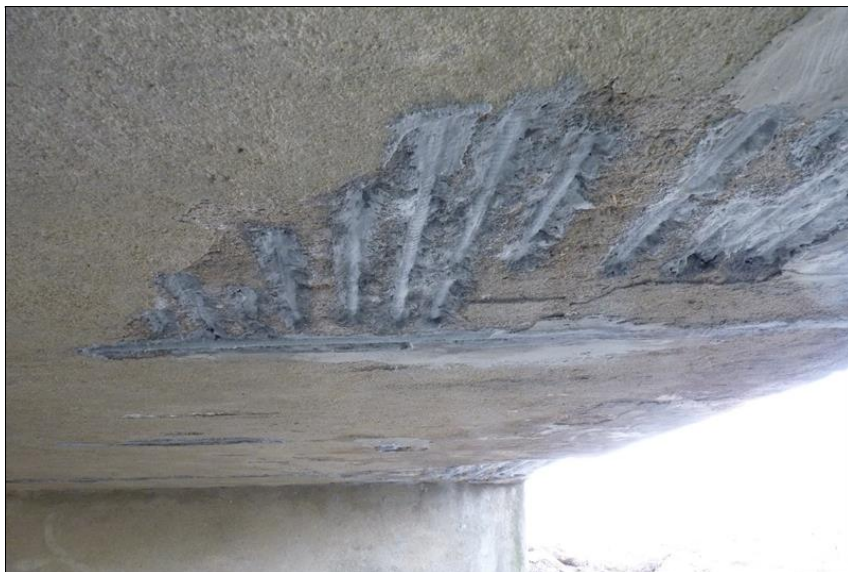
Sanace výztuže desky P1380734.jpg

**2.1 Nosná konstrukce**

Není dokončena sanace NK.
