Most 39513-9

Most přes místní potok v Dolních Kounicích

HLAVNÍ PROHLÍDKA

Datum provedení prohlídky: 6.5.2019

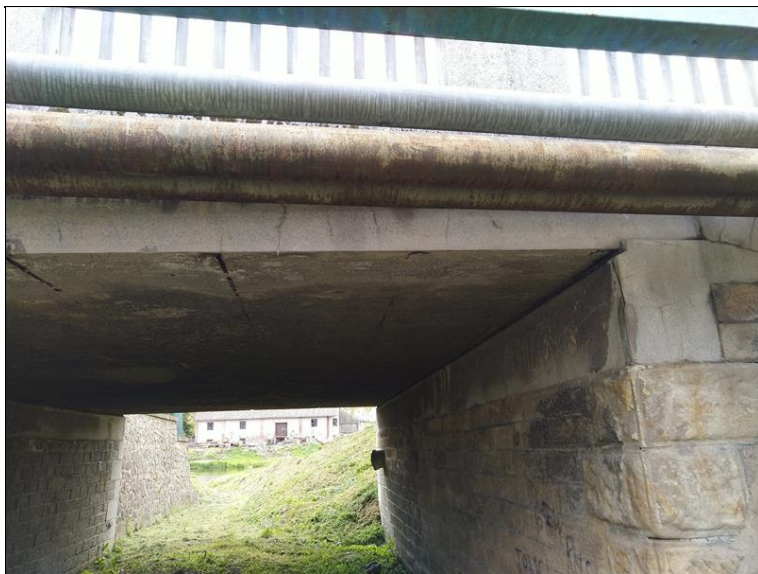
| [1.1] 1.2 Mostní podpěry a křídla | Povrch opěr ze zavlhlý, jsou zde stopy po zatékání úložnými prahy. Na styku s vodotečí se začíná drolit spárování v kamenném zdivu. Na pravé straně mostu je omítka úložného prahu opěry 2 porušena trhlinou. |

| [2.1] 2.1 Nosná konstrukce | V podhledu NK je patrná obnažená zkorodovaná příčná výztuž, na čelech NK jsou patrné stopy po zatékání pod římsami. |

Stopy po zatékání na opěře, obnažená výztuž v podhledu NK.jpg

| [2] 1.2 Mostní podpěry a křídla | Přespárovat zdivo opěr. |

Naplánovat opravu mostu zahrnující sanaci spodní stavby a NK, výměnu izolace a mostního svršku.

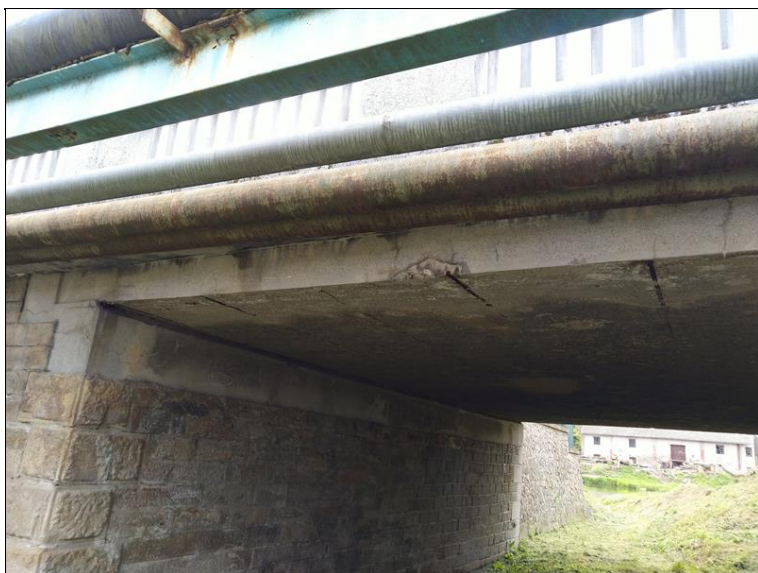
| [3.1] 3.3.1 Římsa | Levá římsa je porušena trhlinami, v jejím podhledu je patrná korodující obnažená výztuž. |

Trhliny v římse, obnažená výztuž v podhledu římsy.jpg

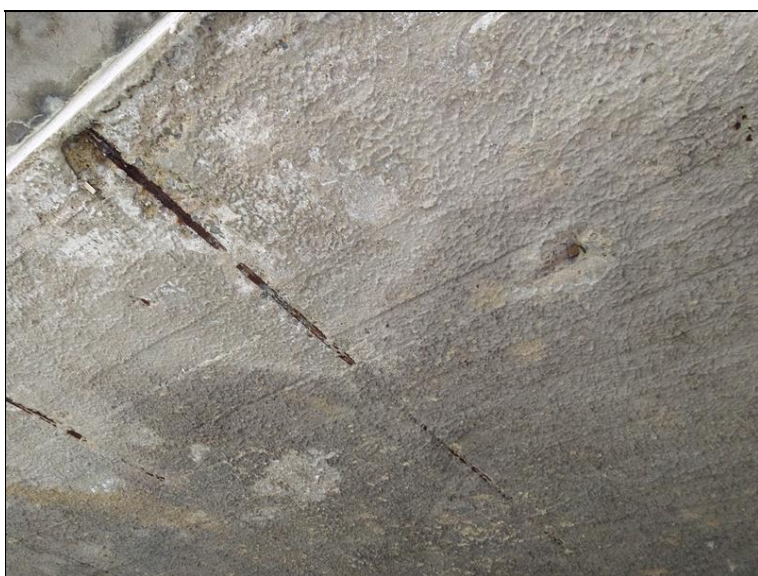
Obnažená výztuž.jpg

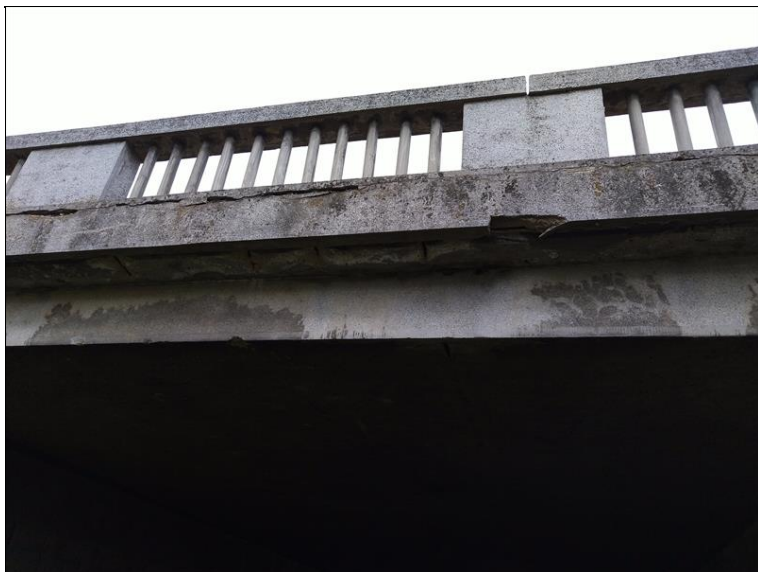
| [4.1] 4 Vybavení mostu | Pravé zábradlí je popraskané. Svou výškou zábradlí nevyhovuje normovým požadavkům. |

Trhliny v římse, zábradlí na mostě.jpg
