# **Most 428-005**

Most přes Švábenický potok ve Švábenicích

## **HLAVNÍ PROHLÍDKA**

Datum provedení prohlídky: 22.4.2020

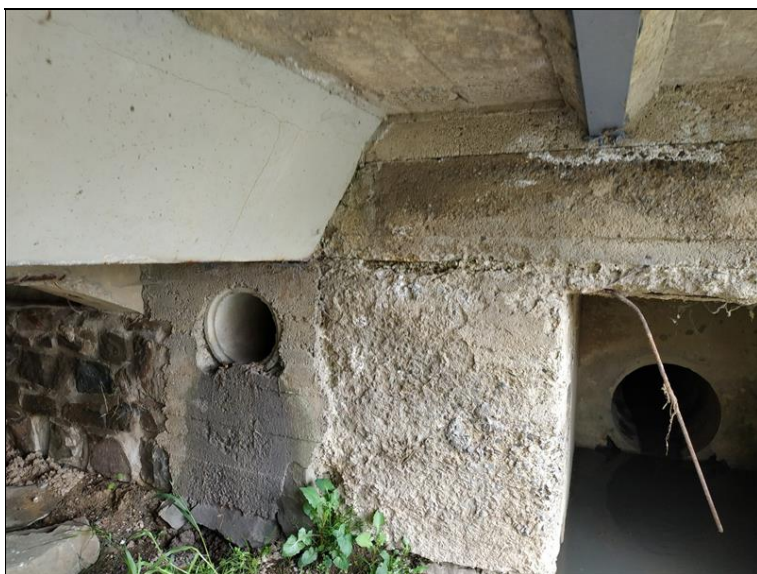
Degradace betonu rozšíření opěr, vápenné výluhy.

Obě opěry (včetně rozšíření) jsou zavlhlé s vápennými výluhy a lokálně i zelenými mikroorganismy, beton opěr plošně degraduje.

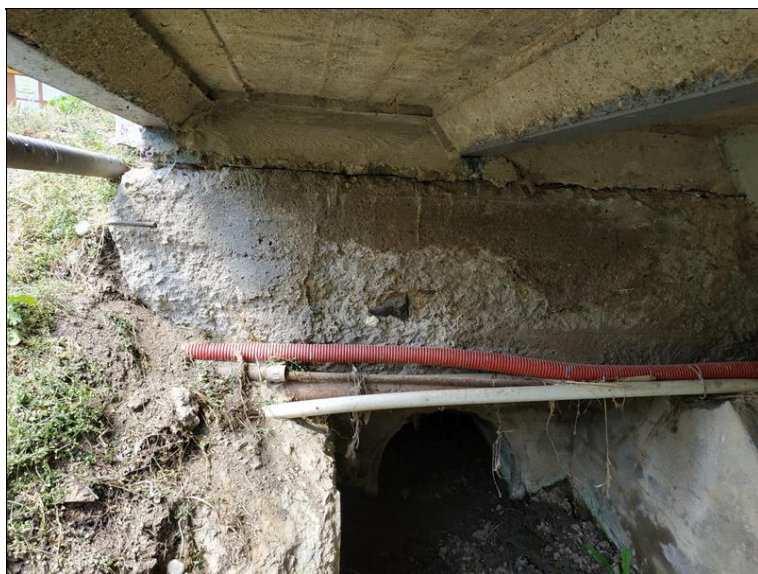
Degradace betonu rozšíření opěr, vápenné výluhy.

Obě opěry (včetně rozšíření) jsou zavlhlé s vápennými výluhy a lokálně i zelenými mikroorganismy, beton opěr plošně degraduje.

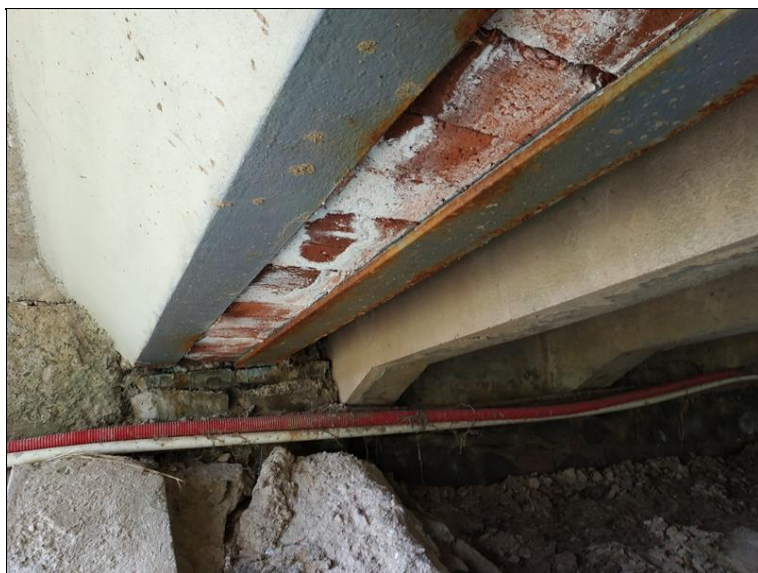
Vápenné výluhy na cihelné vyzdívce, koroze pásnic I-profilů vpravo.

Původní konstrukce: Beton krajních nosníků degraduje vlivem zatékání vody, lokálně obnažená korodující výztuž. Vápenné výluhy a degradace betonu s obnaženou korodující výztuží na podhledu NK vlevo a v místě styku NK a OP2. Rozšíření: Obetonování krajních nosníků a cihelná vyzdívka mezi nosníky potečené s vápennými výluhy, obetonování prostoupeno podélnými trhlinami. Dolní pásnice I-profilů korodují.

[2] 2.1 Nosná konstrukce NK degraduje vlivem zatékání vody v důsledku nevhodně provedené izolace při rozšíření mostu. Bez vyřešení příčiny však problém přetrvává. Doporučujeme pravidelně provádět stavební i nestavební údržbu pro co nejdelší prodloužení životnosti, obnovovat PKO ocelových nosníků a zasanovat NK.

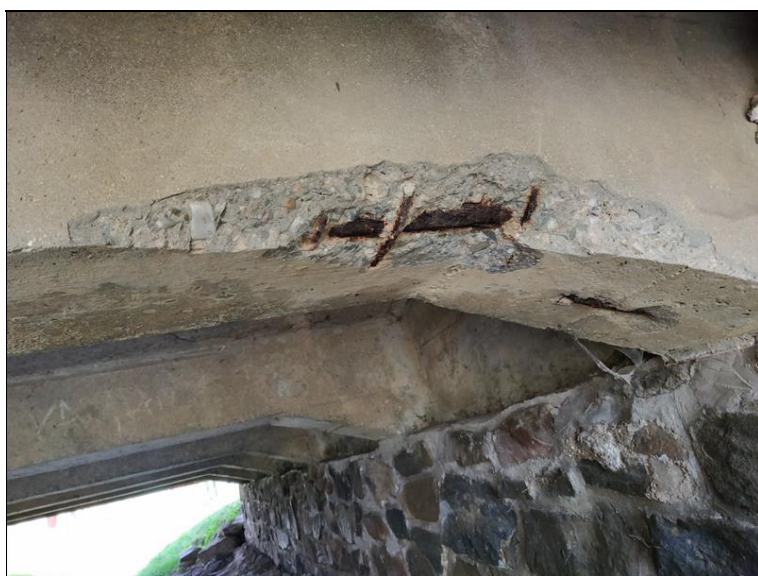
Obnažená korodující výztuž na krajním pravém trámu u OP2.

Původní konstrukce: Beton krajních nosníků degraduje vlivem zatékání vody, lokálně obnažená korodující výztuž. Vápenné výluhy a degradace betonu s obnaženou korodující výztuží na podhledu NK vlevo a v místě styku NK a OP2. Rozšíření: Obetonování krajních nosníků a cihelná vyzdívka mezi nosníky potečené s vápennými výluhy, obetonování prostoupeno podélnými trhlinami. Dolní pásnice I-profilů korodují.

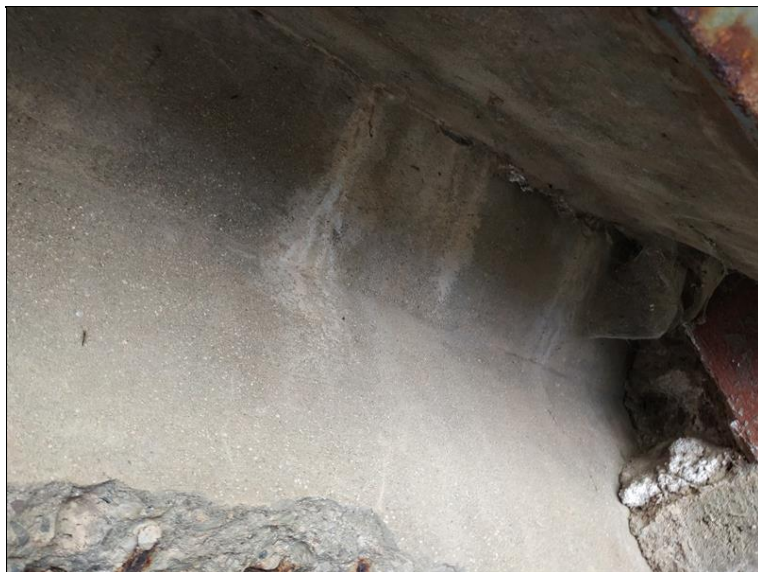
Stopy po zatékání na rozhraní původní konstrukce a rozšíření.

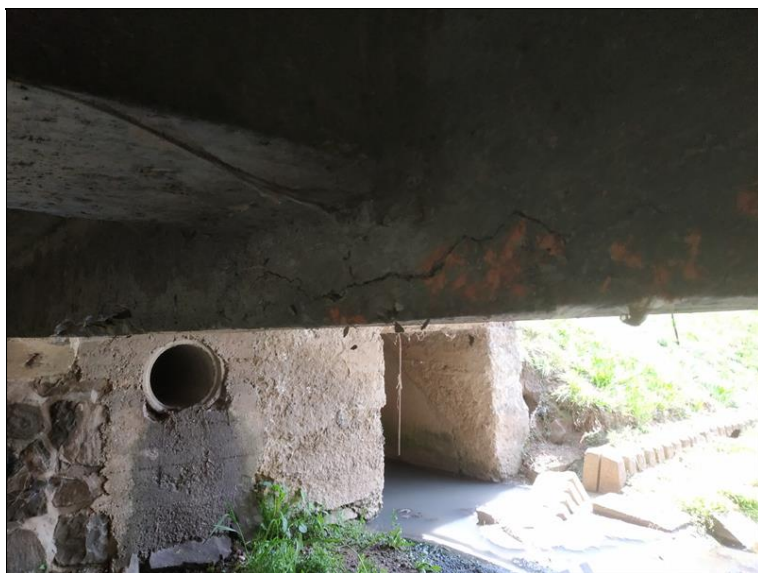
Obnažená korodující výztuž a podélná trhлина na krajním pravém trámu..

Původní konstrukce: Beton krajních nosníků degraduje vlivem zatékání vody, lokálně obnažená korodující výztuž. Vápenné výluhy a degradace betonu s obnaženou korodující výztuží na pohledu NK vlevo a v místě styku NK a OP2. Rozšíření: Obetonování krajních nosníků a cihelná vyzdívka mezi nosníky potečené s vápennými výluhy, obetonování prostoupeno podélnými trhlinami. Dolní pásnice I-profilů korodují.

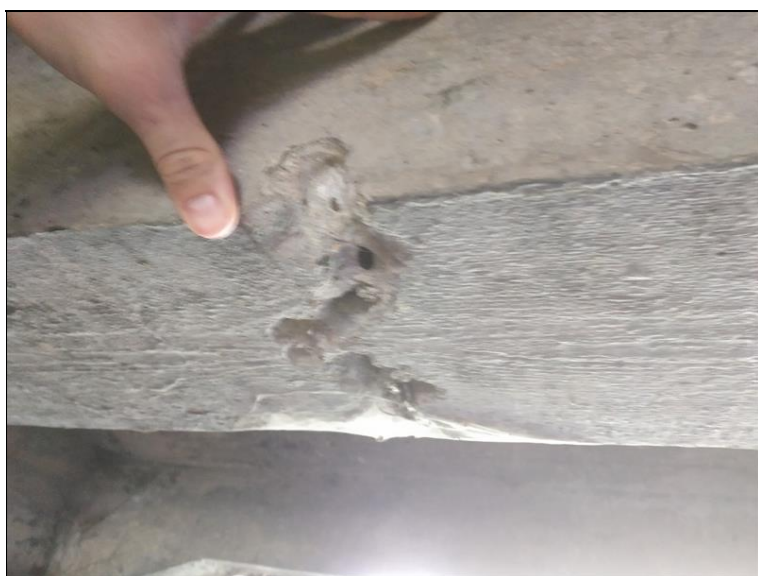
Lokální degradace betonu na původní trámové ŽB konstrukci.

Původní konstrukce: Beton krajních nosníků degraduje vlivem zatékání vody, lokálně obnažená korodující výztuž. Vápenné výluhy a degradace betonu s obnaženou korodující výztuží na pohledu NK vlevo a v místě styku NK a OP2. Rozšíření: Obetonování krajních nosníků a cihelná vyzdívka mezi nosníky potečené s vápennými výluhy, obetonování prostoupeno podélnými trhlinami. Dolní pásnice I-profilů korodují.

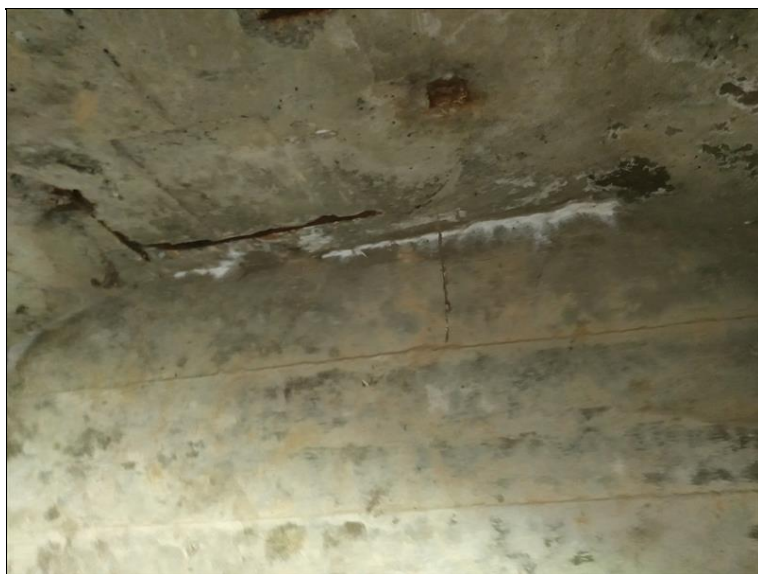
Vápenné výluhy na OP2 v místě styku s NK.  
Lokálně obnažená korodující výztuž na podhledu desky NK.

Obě opěry (včetně rozšíření) jsou zavlhlé s vápennými výluhy a lokálně i zelenými mikroorganismy, beton opěr plošně degraduje.

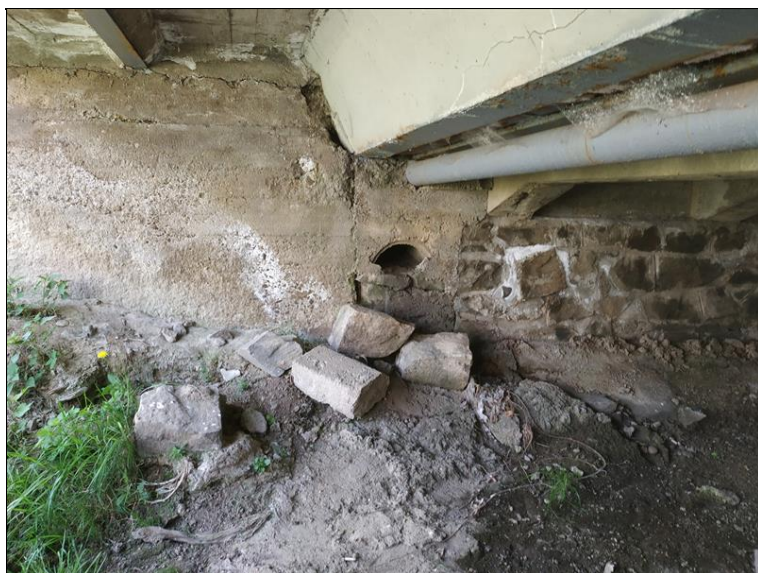
Vápenné výluhy na OP2.

Obě opěry (včetně rozšíření) jsou zavlhlé s vápennými výluhy a lokálně i zelenými mikroorganismy, beton opěr plošně degraduje.

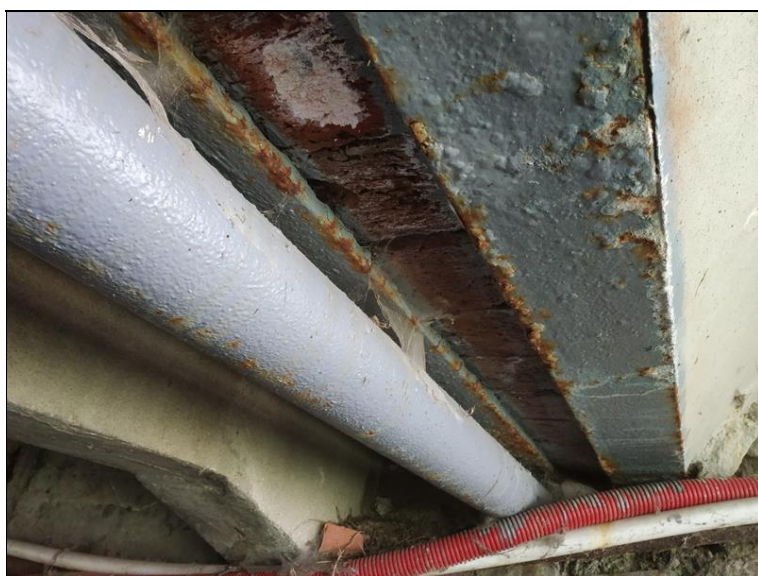
Vápenné výluhy na cihelné vyzdívce, koroze pásnic I-profilů vlevo.

Původní konstrukce: Beton krajních nosníků degraduje vlivem zatékání vody, lokálně obnažená korodující výztuž. Vápenné výluhy a degradace betonu s obnaženou korodující výztuží na podhledu NK vlevo a v místě styku NK a OP2. Rozšíření: Obetonování krajních nosníků a cihelná vyzdívka mezi nosníky potečené s vápennými výluhy, obetonování prostoupeno podélnými trhlinami. Dolní pásnice I-profilů korodují.

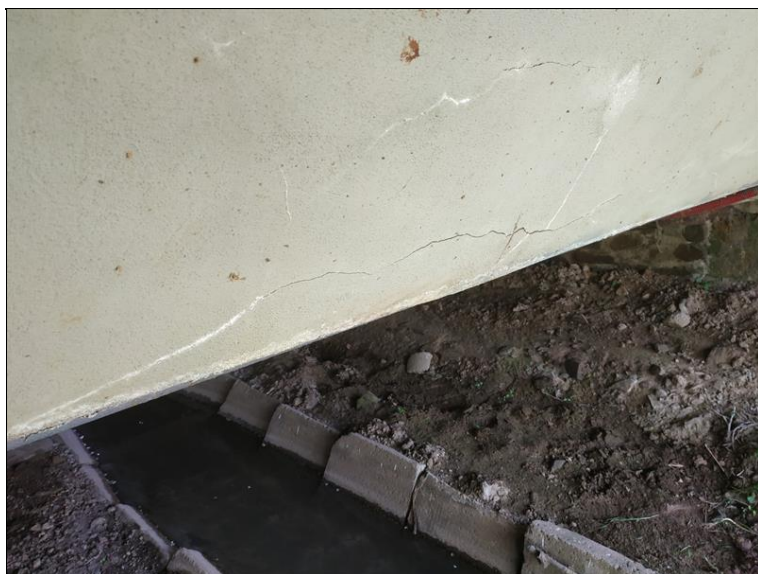
Podélné trhliny s výluhy v obetonování krajního levého nosníku.

Původní konstrukce: Beton krajních nosníků degraduje vlivem zatékání vody, lokálně obnažená korodující výztuž. Vápenné výluhy a degradace betonu s obnaženou korodující výztuží na pohledu NK vlevo a v místě styku NK a OP2. Rozšíření: Obetonování krajních nosníků a cihelná vyzdívka mezi nosníky potečené s vápennými výluhy, obetonování prostoupeno podélnými trhlinami. Dolní pásnice I-profilů korodují.

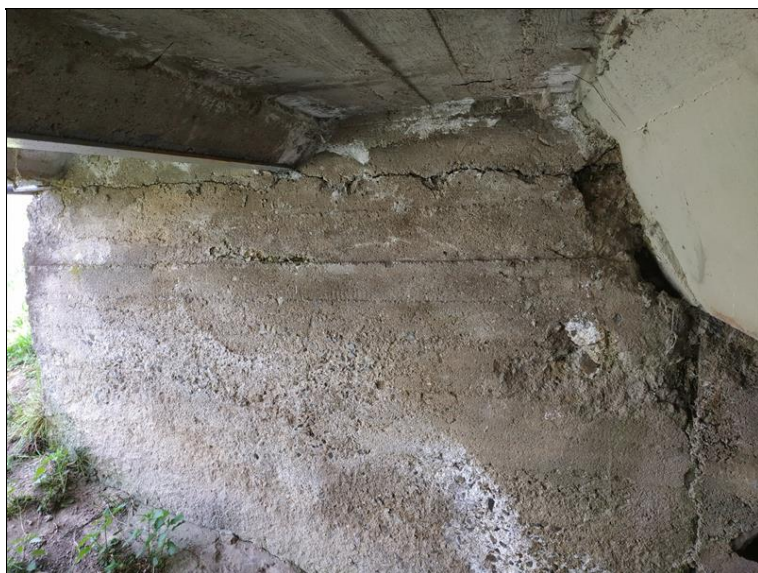
Plošná degradace betonu s vápennými výluhy na levém rozšíření OP2.

Obě opěry (včetně rozšíření) jsou zavlhlé s vápennými výluhy a lokálně i zelenými mikroorganismy, beton opěr plošně degraduje.

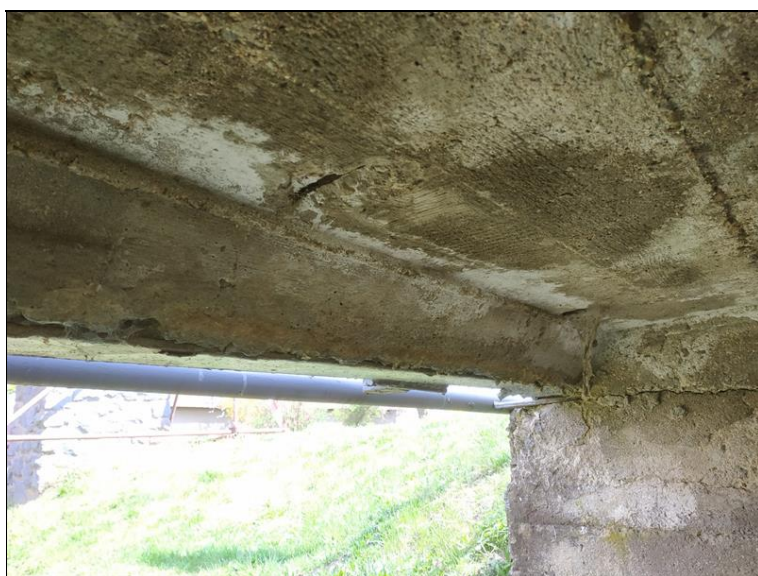
Vápenné výluhy a degradace betonu pohledu NK vlevo, lokálně obnažená korodující výztuž.

Původní konstrukce: Beton krajních nosníků degraduje vlivem zatékání vody, lokálně obnažená korodující výztuž. Vápenné výluhy a degradace betonu s obnaženou korodující výztuží na pohledu NK vlevo a v místě styku NK a OP2. Rozšíření: Obetonování krajních nosníků a cihelná vyzdívka mezi nosníky potečené s vápennými výluhy, obetonování prostoupeno podélnými trhlinami. Dolní pásnice I-profilů korodují.

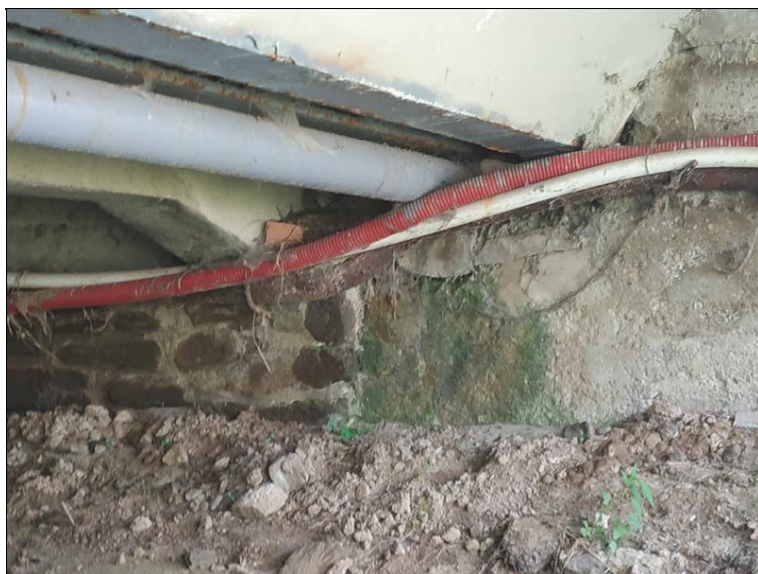
Zelené mikroorganismy na levém rozšíření OP1.

Obě opěry (včetně rozšíření) jsou zavlhle s vápennými výluhy a lokálně i zelenými mikroorganismy, beton opěr plošně degraduje.

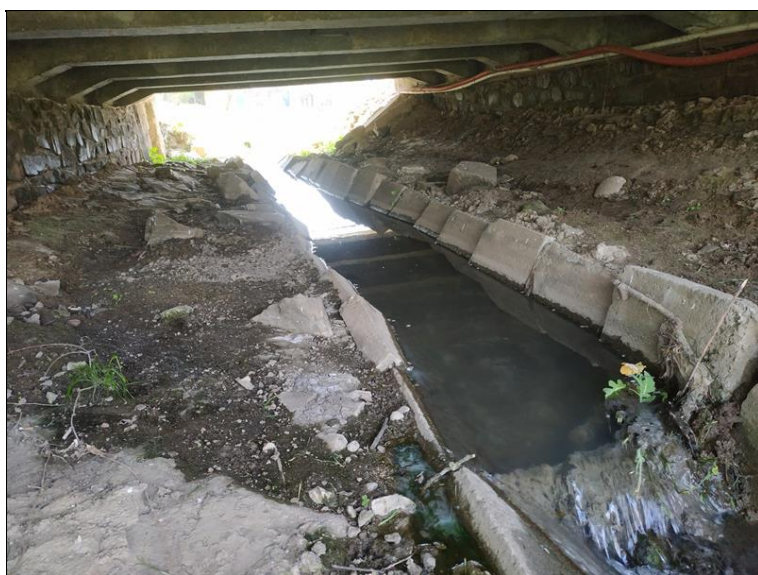
Betonové tvárnice tvořící koryto vodního toku jsou rozvolněné a nelicují.

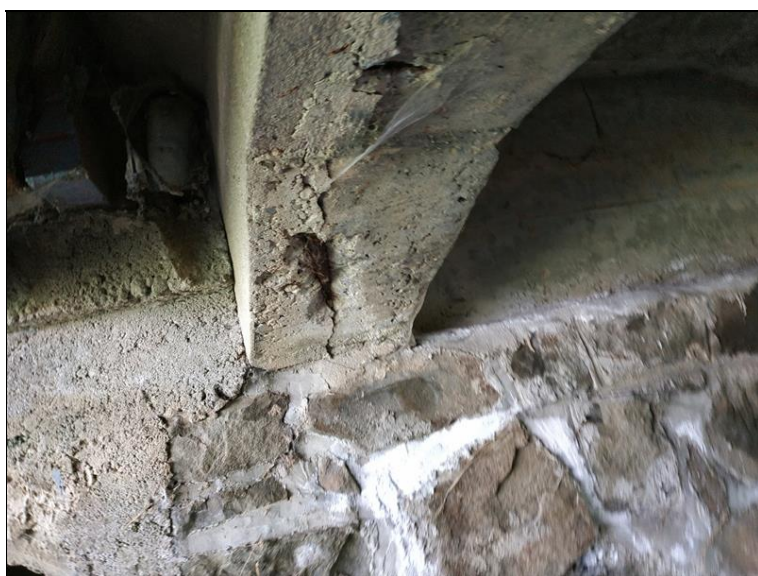
Obnažená korodující výztuž a degradace betonu na krajním levém trámu u OP2.

Původní konstrukce: Beton krajních nosníků degraduje vlivem zatékání vody, lokálně obnažená korodující výztuž. Vápenné výluhy a degradace betonu s obnaženou korodující výztuží na pohledu NK vlevo a v místě styku NK a OP2. Rozšíření: Obetonování krajních nosníků a cihelná vyzdívka mezi nosíky potečené s vápennými výluhy, obetonování prostoupeno podélnými trhlinami. Dolní pásnice I-profilů korodují.

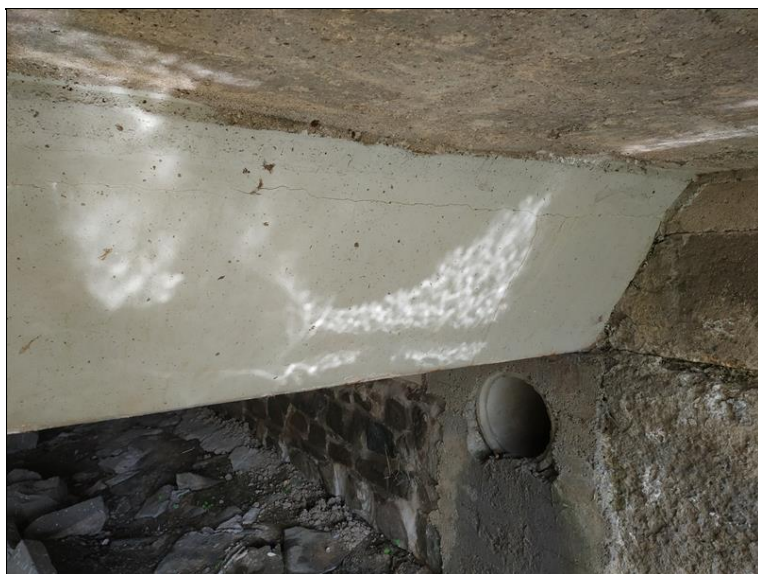
Podélné trhliny s výluhy v obetonování krajního pravého nosníku.

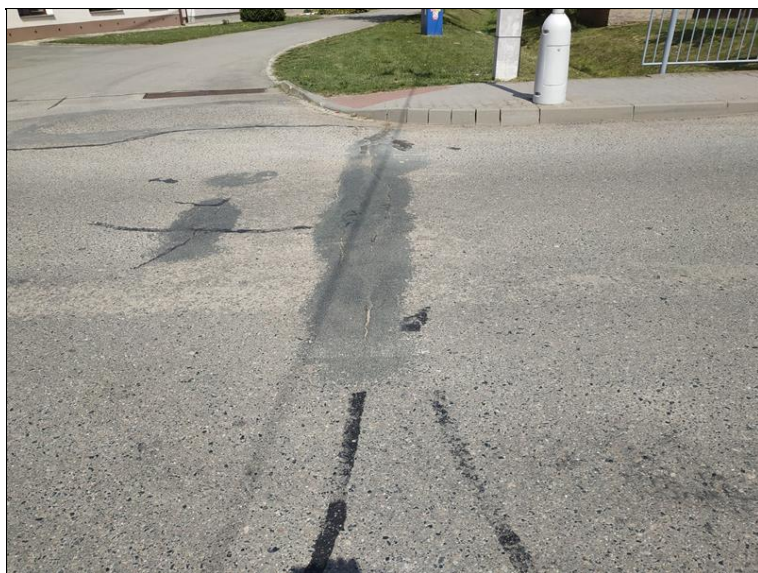
Příčná trhlina ve vozovce v předmostí OP1.

Vozovka prostoupena příčnými trhlinami v předmostí a sítovými trhlinami v okolí kanalizační vpusti.

[1] 3.1 Vozovka Vhodným způsobem zapravit trhliny ve vozovce.

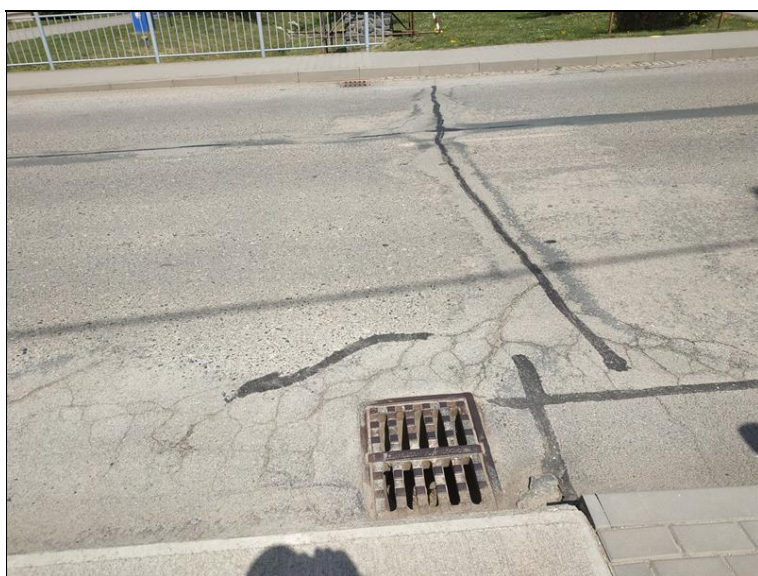
Příčná trhlina ve vozovce v předmostí OP2.  
Sítové trhliny v okolí kanalizační vpusti.

Vozovka prostoupena příčnými trhlinami v předmostí a sítovými trhlinami v okolí kanalizační vpusti.

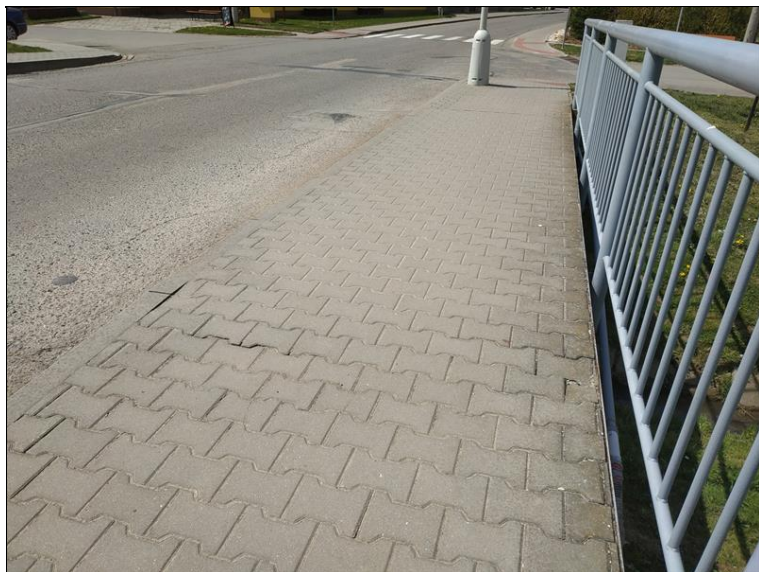
Pokles chodníku u OP1 vlevo.

Levostranný chodník mírně pokleslý.
