Most 602-013

Most přes dálnici D1 u Lesního Hlubokého

HLAVNÍ PROHLÍDKA

Datum provedení prohlídky: 25.10.2016

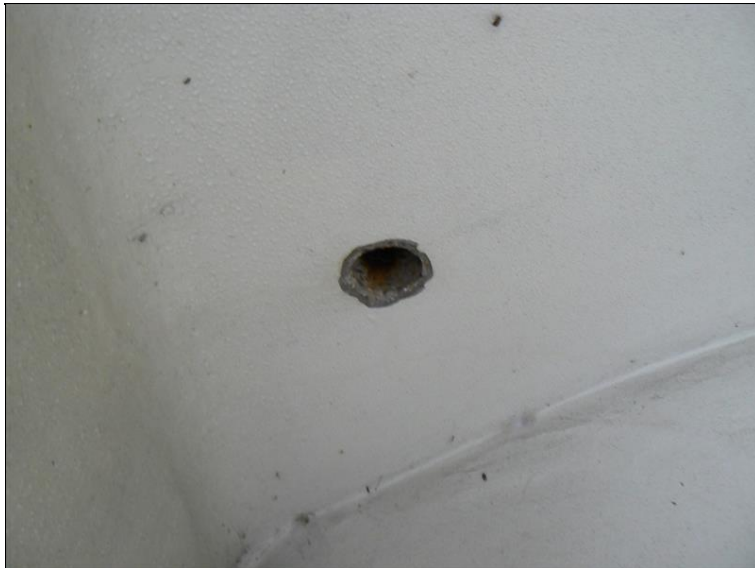
Chybí krajní odvodňovací trubička u OP4 vlevo. |

Chybějící trubka odvodnění.JPG

- [4] 3.6 Odvodnění mostu Osadit chybějící trubičku odvodnění u OP4.

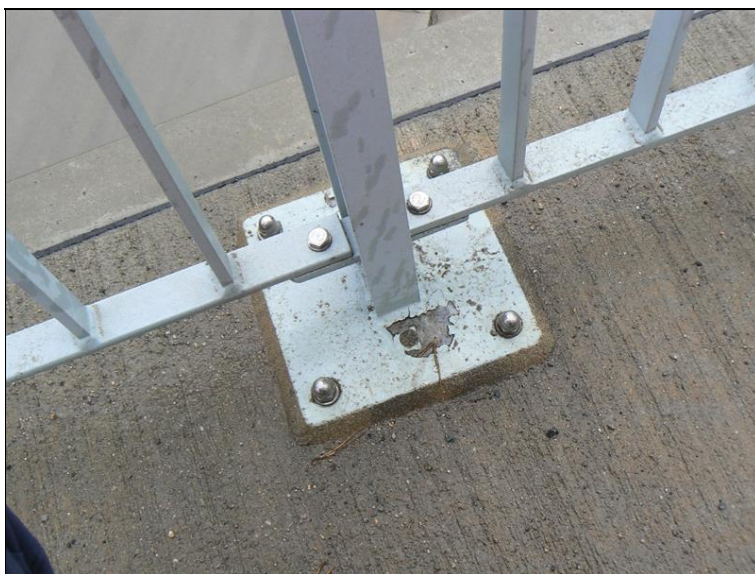
| [4.1] 4.1 Svodidla/zábradelní svodidla | Na OP4 vlevo přesah poslední patní desky zábradlí za hranu římsy. Na mnoha místech zábradlí (zejména patní desky) se loupe nátěr až na zinkovou vrstvu. Koroze oceli zatím není nikde patrná. |

Patní plechy.JPG

- [5] 4.1 Svodidla/zábradelní svodidla Obnovit PKO zábradlí v místě patek.

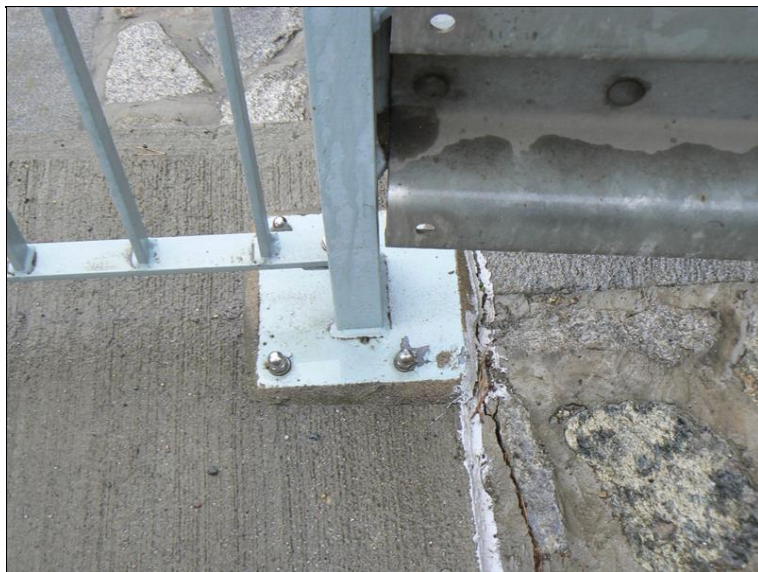
Patní plech sloupku zábradlí na OP4 vlevo zasahuje mimo římsu.JPG

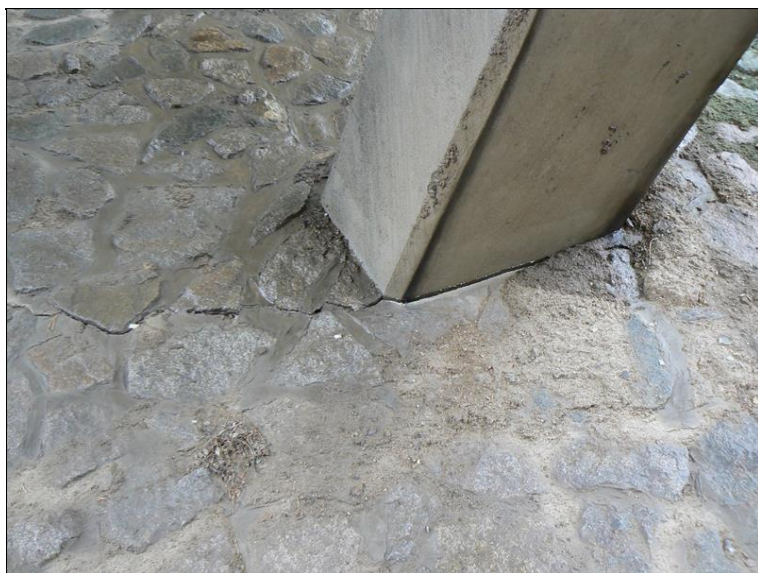
| [1.2] 1.3 Zemní těleso, záhozy, zpevnění | OP 1: Odláždění svahu u opěry je potřhané. V místě pat vzpěr je patrná trhlina víceméně v celé šířce odláždění. OP 4: Trhliny v odláždění podél koncového příčniku. Trhliny mezi lícem římsy a odlážděním byly opraveny pomocí pružného tmele, jsou opět otevřené. |

Podélná prasklina odláždění pod patami vzpěr .JPG

| [3] 1.3 Zemní těleso, záhozy, zpevnění | Trhliny mezi lícem římsy a odlážděním svahu je třeba znovu pročistit a zatěsnit trvale pružným tmelem. Trhliny v místě styku táhel a |

koncových příčníků s kamenným odlážděním pod mostem proškrábnout a ponechat volné (umožnění dilatace mostu vůči kam. dlažbě). Ostatní trhliny v odláždění svahu přespárovat.

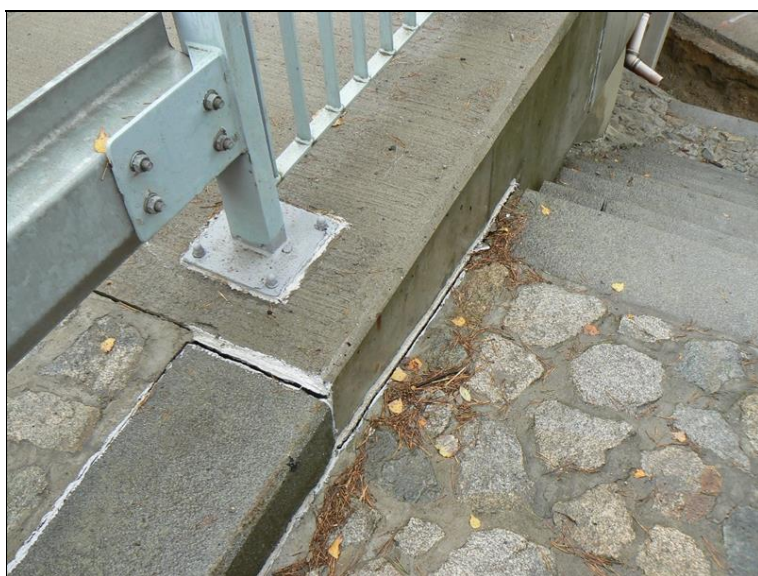
Prasklina na styku schodiště s římsou.JPG

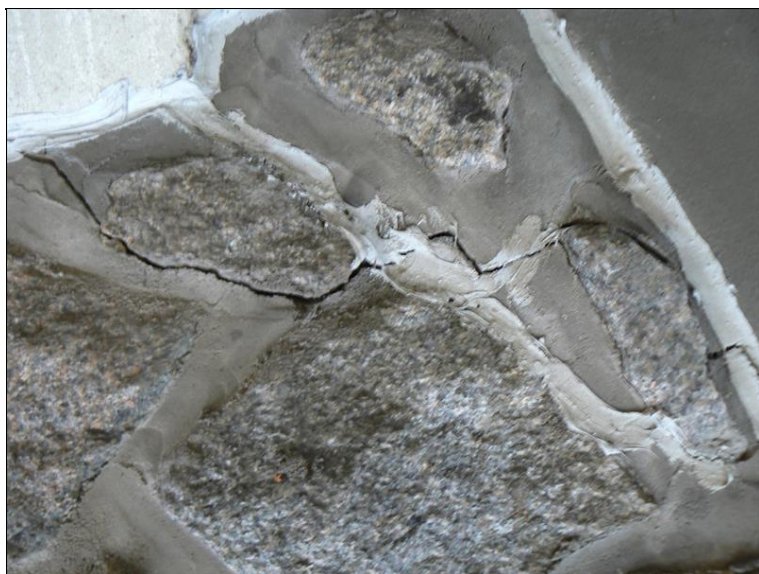
Prasklina spárování.JPG

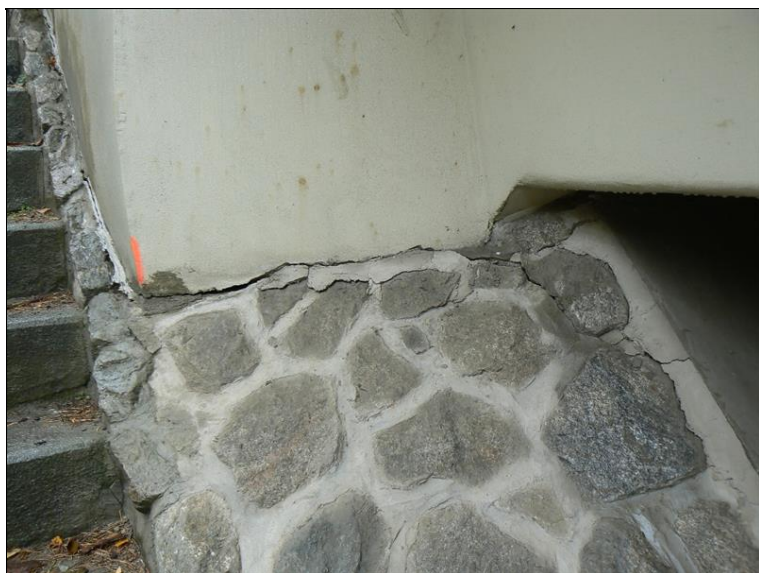
Praskliny v odláždění.JPG

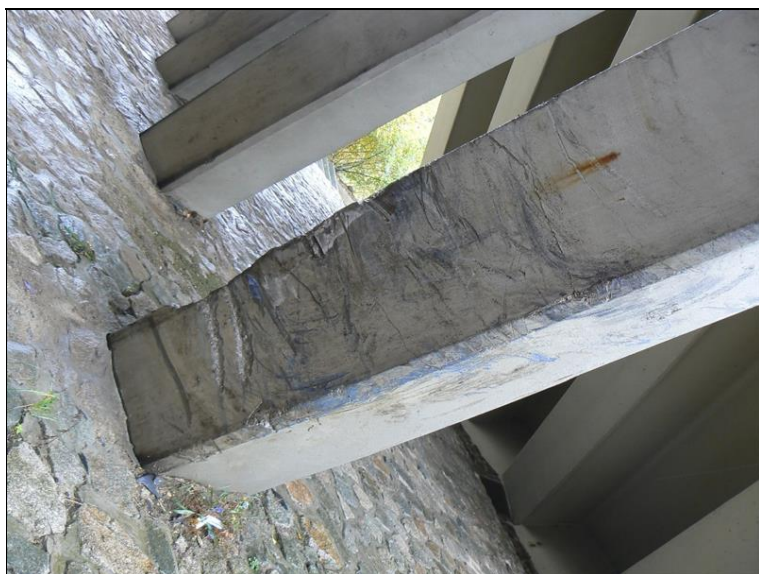
Krajní vzpěra ve směru na Brno vlevo má vážně poškozený povrch od nárazu vozidla a uražený kus betonu z boční strany vzpěry, následující vzpěra má též drobné poškození od nárazu vozidla, na prostřední vzpěře svislá oboustranná trhлина v rohu cca 2 m nad povrchem v dl. cca 60 cm, šířka 2 mm.

Poškození nárazem.JPG

| [2] 1.2 Mostní podpěry a křídla / Pilíř_2 | Provedení sanace vzpěr. Trhliny a poškození nárazem opravit tak, aby nedocházelo k další korozi odhalené výztuže. Nejvíce poškozený pilíř pokud možno opravit do původního tvaru. |

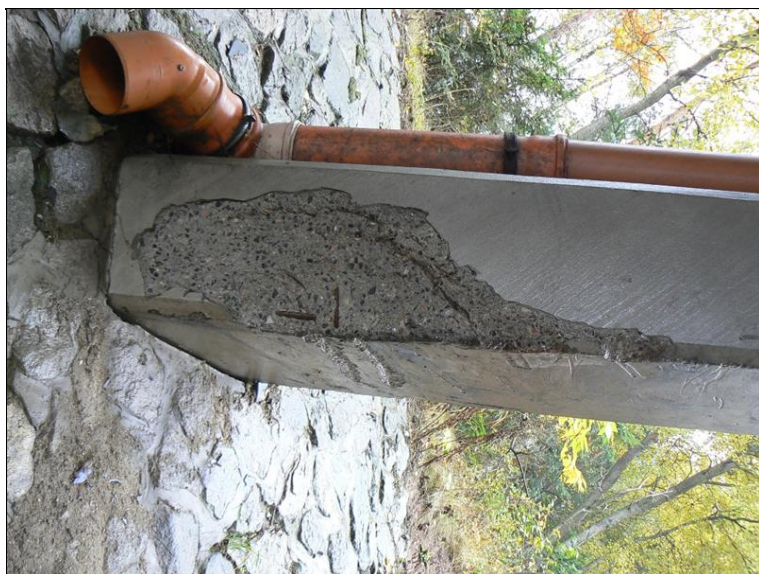
Poškození vzpěry nárazem vozidla.JPG

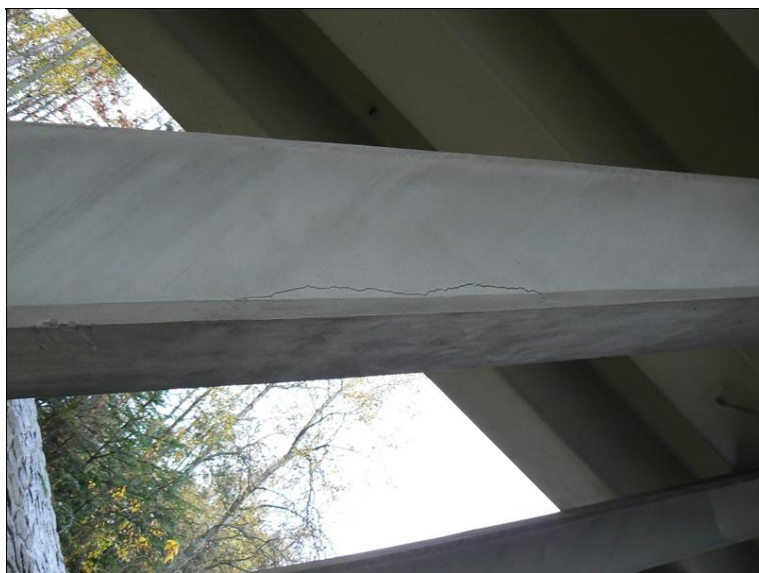
Podélná trhliny na rohu střední vzpěry na PI2.JPG

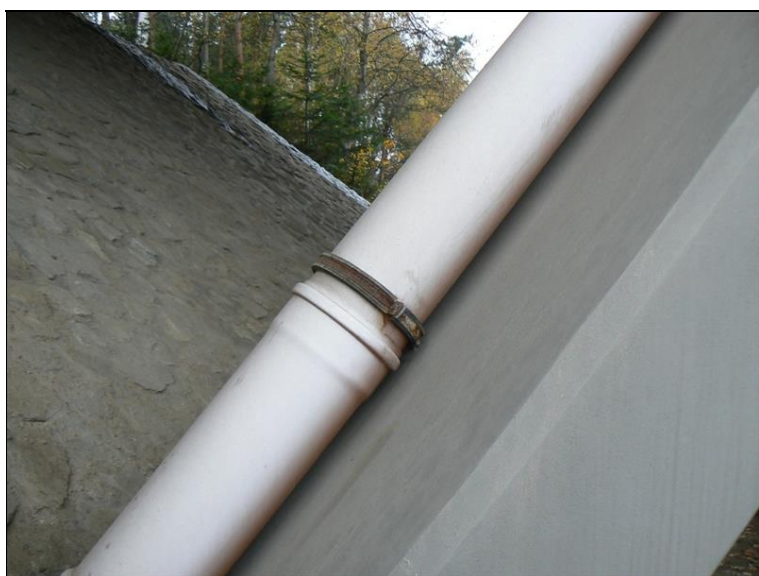
| [3.2] 3.6 Odvodnění mostu | Mostní odvodňovače jsou vcelku čisté, začíná se uchycovat vegetace. Kryty vpustí v pořádku. Odvodňovací žlaby na OP 1 mírně zanesené. Podélné svody odvodnění – koroze kotevních objímek.

Korodující objímky svodů odvodnění.JPG

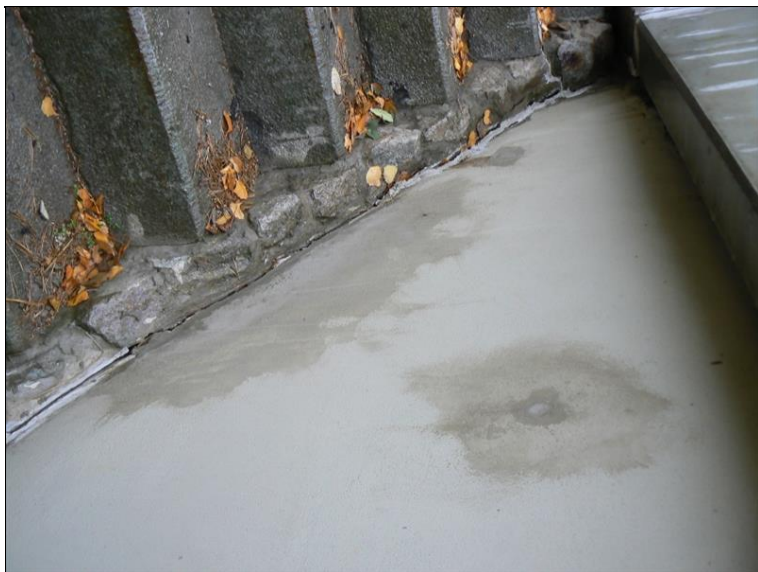
Opravená omítka na OP1 vpravo.JPG

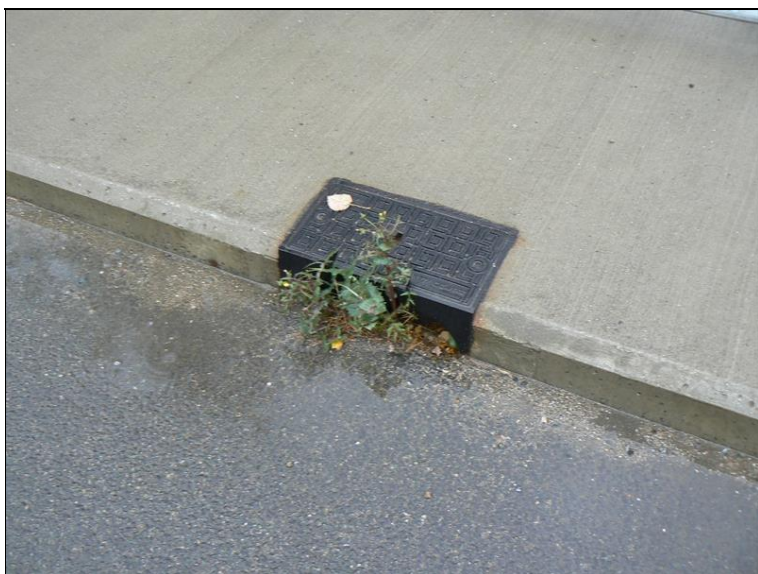
Kryt vpusti odvodnění.JPG
