Most 397-002

Most přes Jevišovku před Božicemi

PRVNÍ HLAVNÍ PROHLÍDKA

Datum provedení prohlídky: 29.12.2021

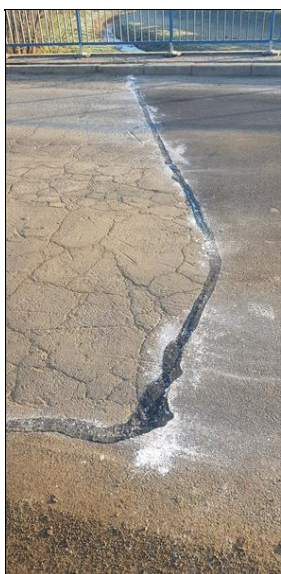
| [3.1] | 3.1 Vozovka | Dochází k celkovému rozpadu vozovky na předpolích i na mostě. Vozovka je porušená sítěmi trhlin a výraznými deformacemi. |

mozaikově rozpadlá vozovka před a za mostem

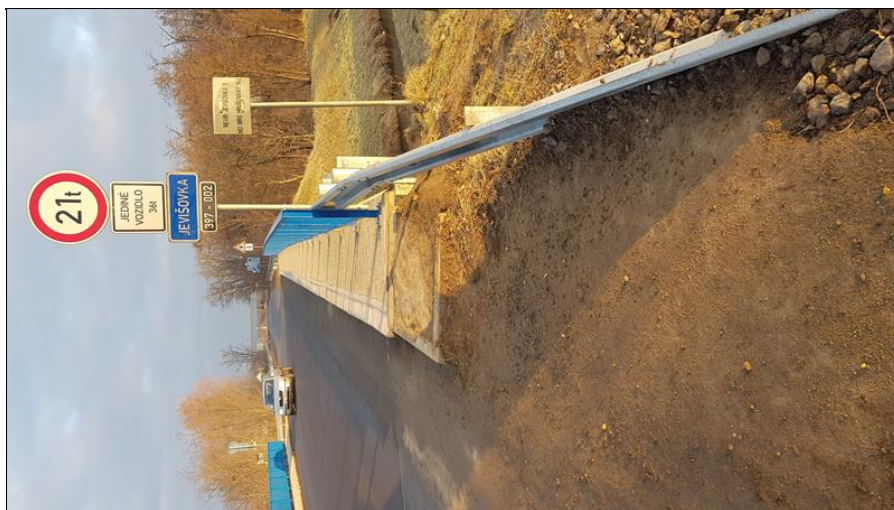
| [3.3] | 3.2 Chodníky / Pravý chodník | nové betonové chodníky v pořádku |

pravý chodník

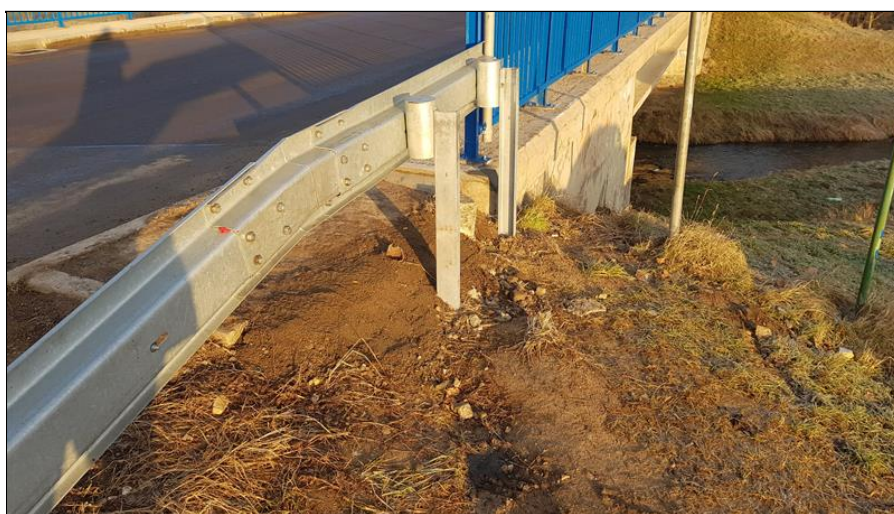
| [1.5] | 1.3 Zemní těleso, záhozy, zpevnění | nedokončené přechody z chodníku na silnici |

opravený přechod na chodník

[1] 1.3 Zemní těleso, záhozy, doplnit dlažbu na přechodových úsecích
zpevnění

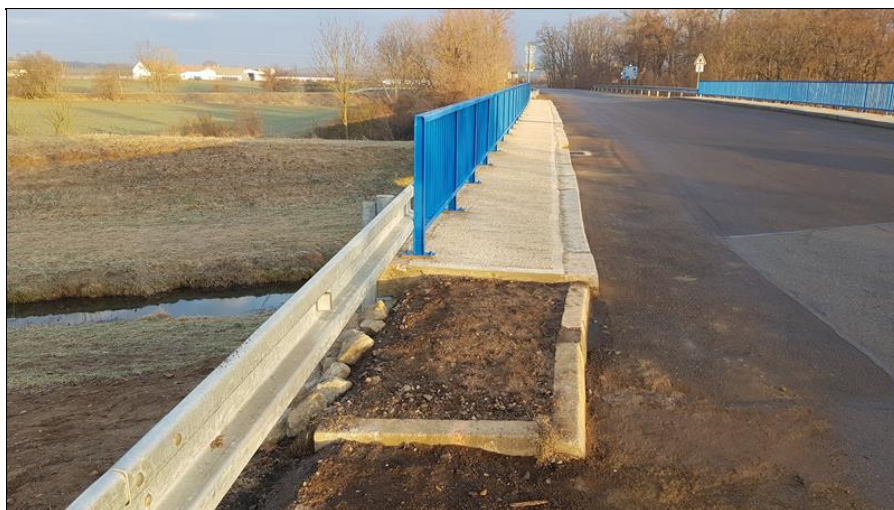
| [3.2] | 3.2 Chodníky / Levý chodník | nové betonové chodníky v pořádku |

levý chodník

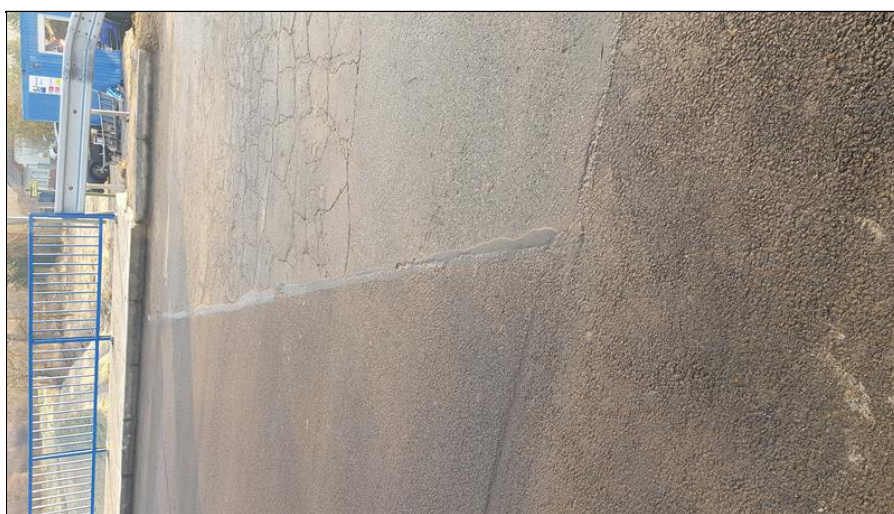
prořizlá a zalitá spára nad dilatací

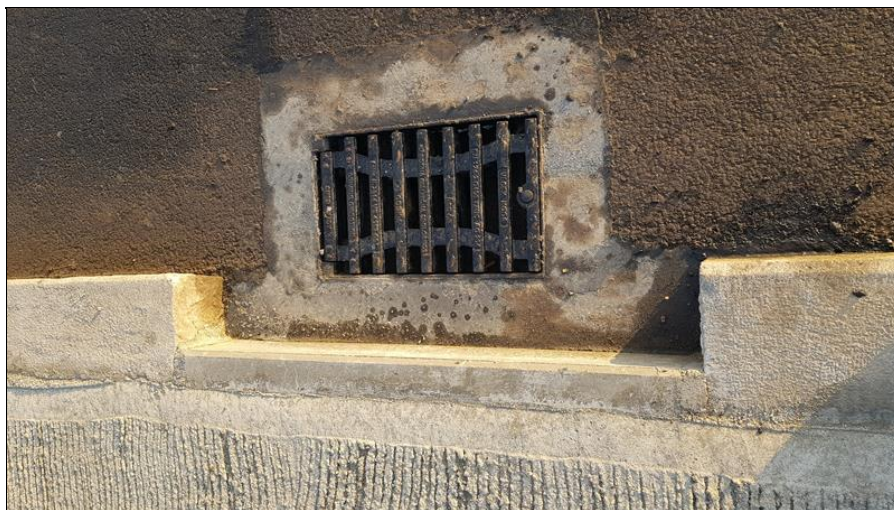
| [3.8] | 3.6 Odvodnění mostu | provedeny nové odvodňovače včetně odpadu přes NK |

nové 4ks odvodňovačů

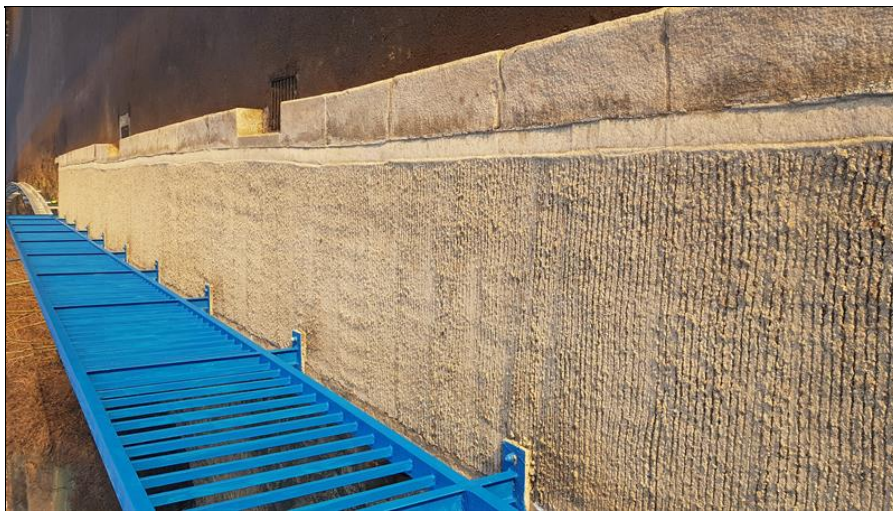
levý chodník s odvodněním

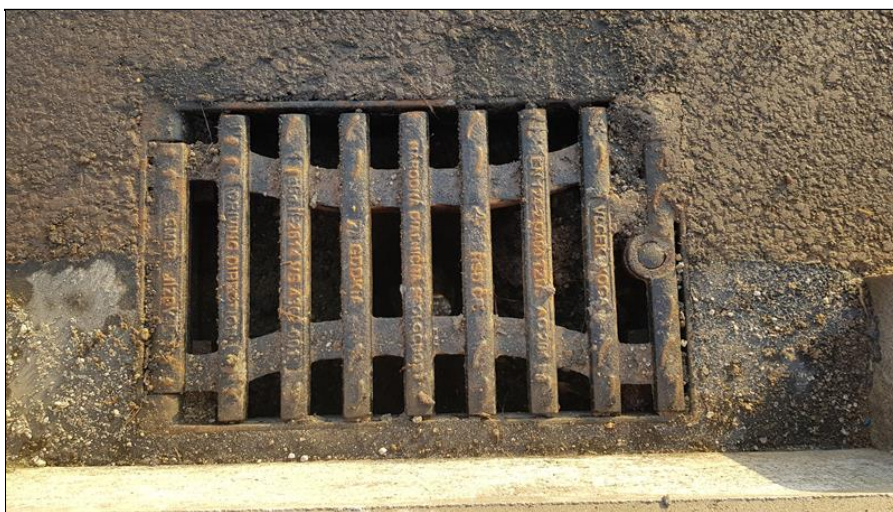
zanesená mřížka odpad čistý

[2] 3.6 Odvodnění mostu vyčistit prostor pod mřížemi

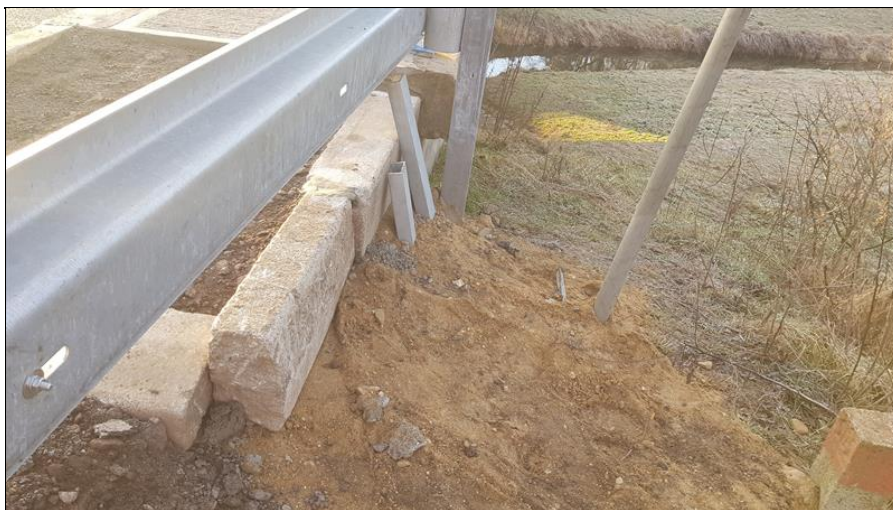
ukončení ??

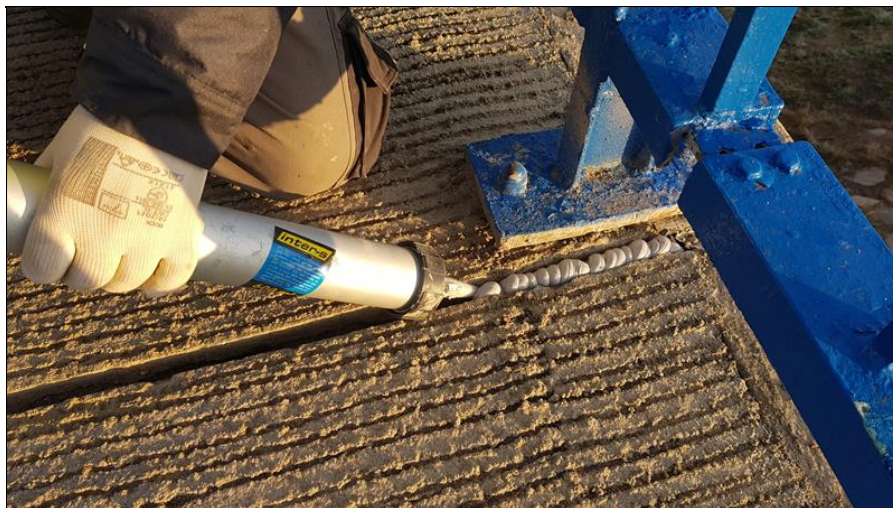
vyplňování spár nové betonáže
