Most 4115-1

Most přes Jevišovku u nádraží Grešlové Mýto

HLAVNÍ PROHLÍDKA

Datum provedení prohlídky: 11.5.2021

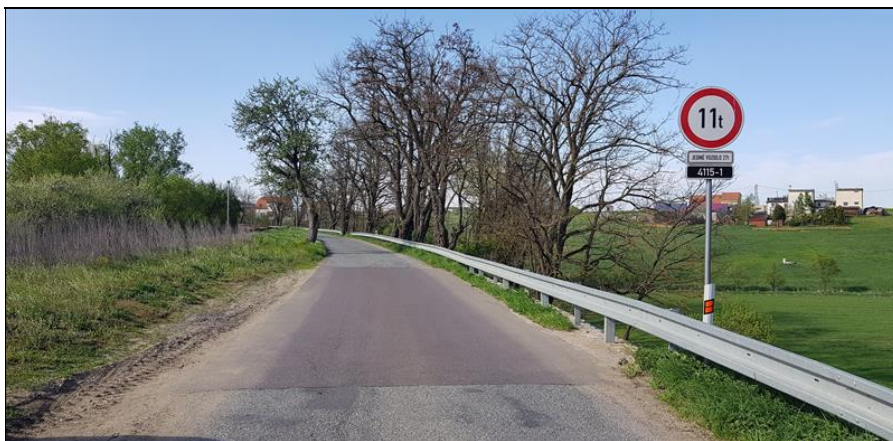
pohled proti směru staničení a
popisu

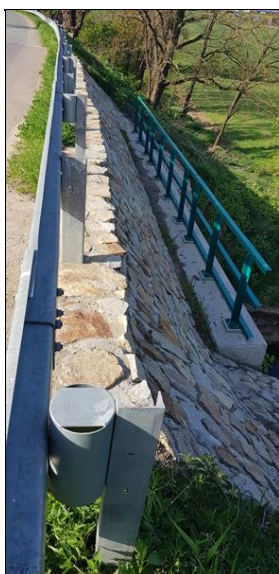
pohled na levý svah

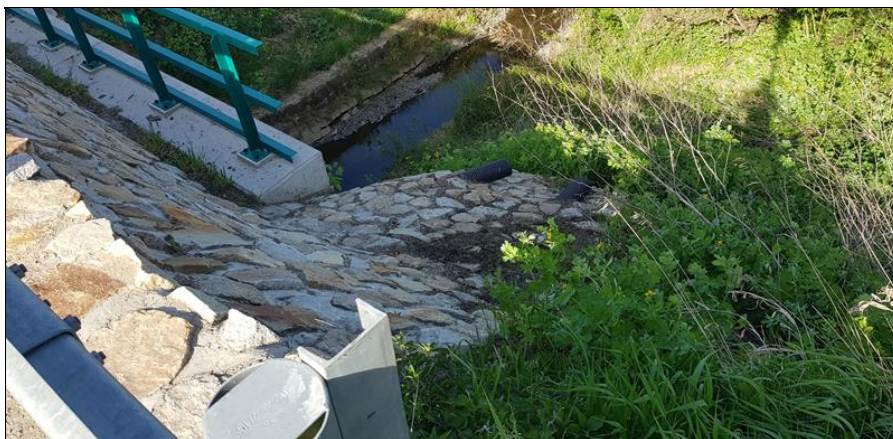
kamenná dlažba vlevo

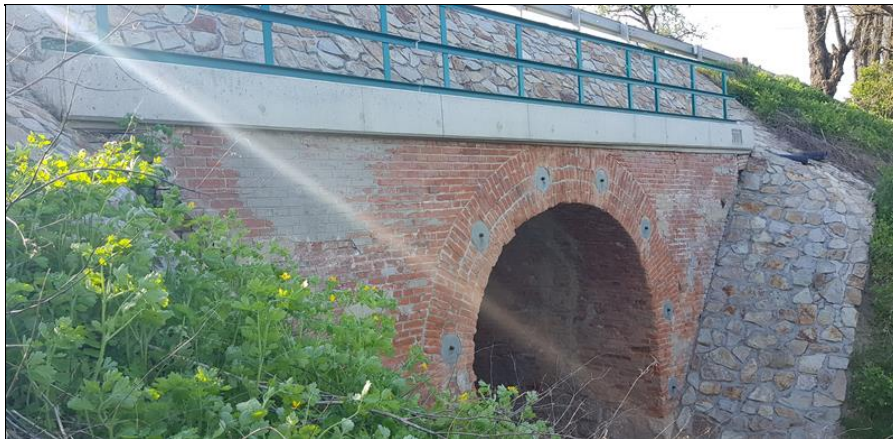
klenba stažená předpínacími lany
- levý portál

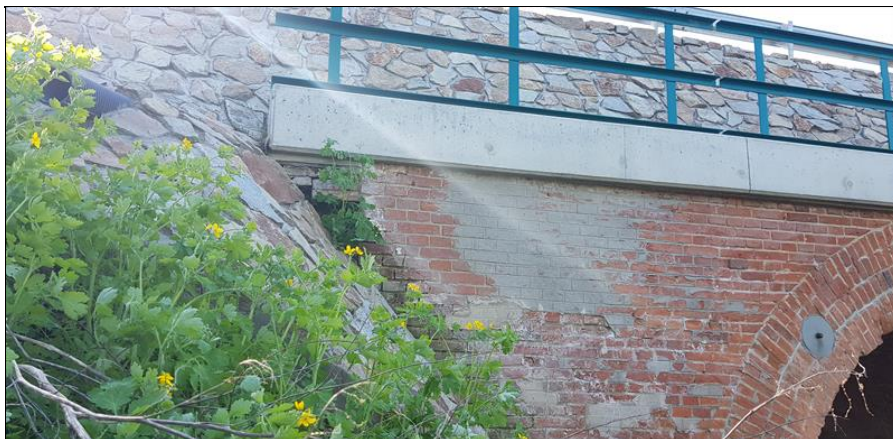
[1.1]	1.1	Základy mostních podpěr a křídel / Opěry	po rekonstrukci stabilní
[1.2]	1.2	Mostní podpěry a křídla / Opěry	po rekonstrukci stabilní
[1.3]	1.2.4	Křídlo / Opěry	konce křídle na styku s kamenou dlažbou nedozděné
[1.4]	1.3.1	Zemní těleso	po rekonstrukci stabilní
[1.5]	1.3.3	Zpevnění svahu	po rekonstrukci stabilní
[1.6]	1.3.5	Zpevnění dna vodoteče	v pořádku

konec křídla u OP2 vlevo

[1] 1.2.4 Křídlo / Opěry dozít konce křídel na výtoku

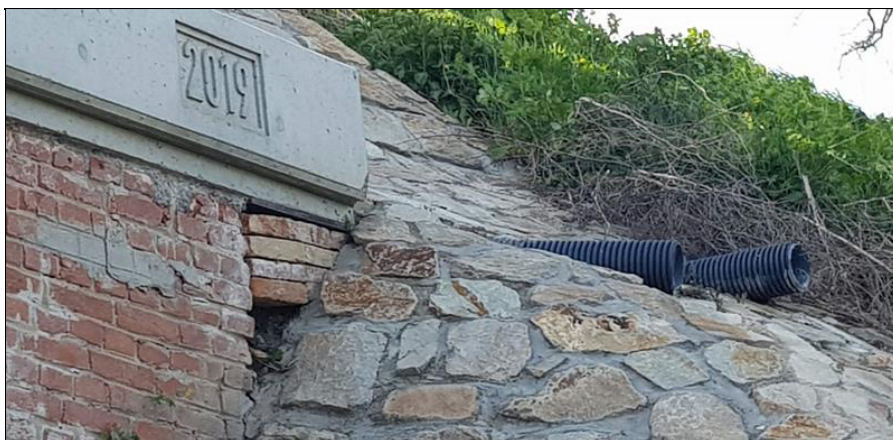
konec křídla u OP1 vlevo

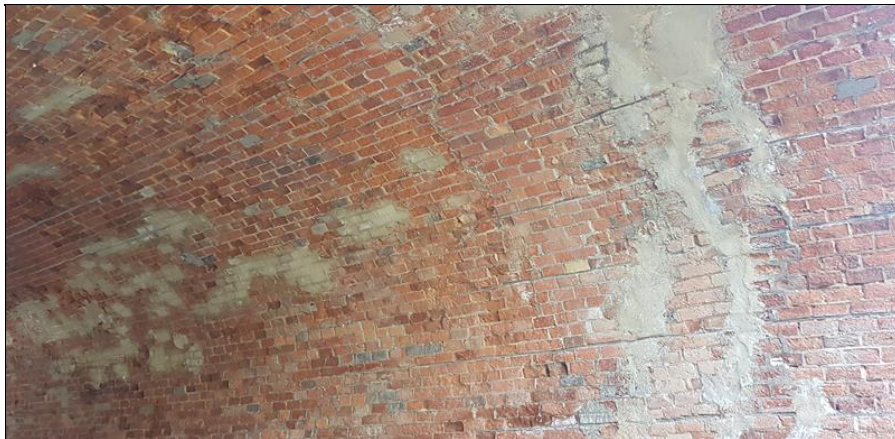
pěkně opravené trhliny v klenbě

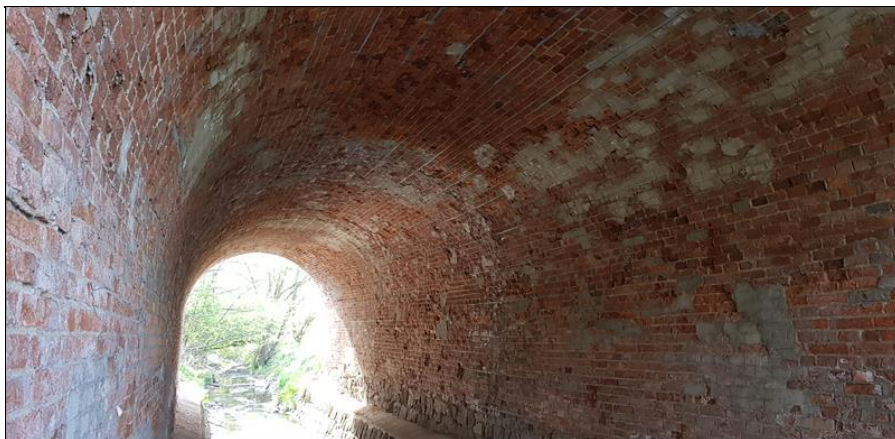
celá klenba byla repasována

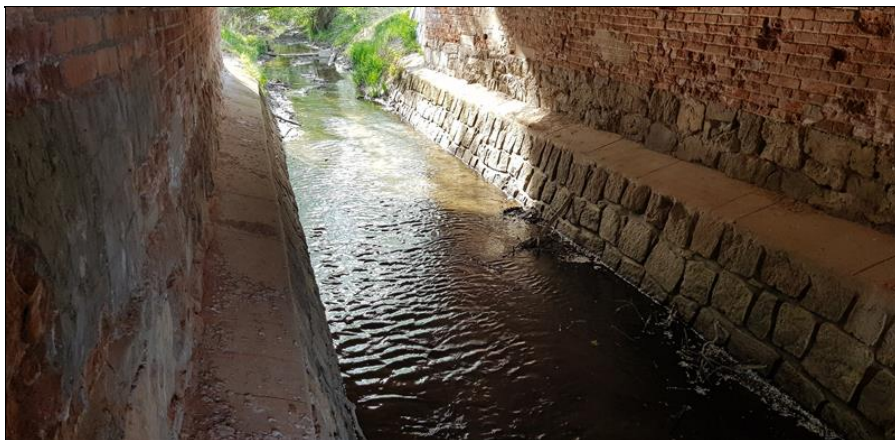
vydlážděné koryto

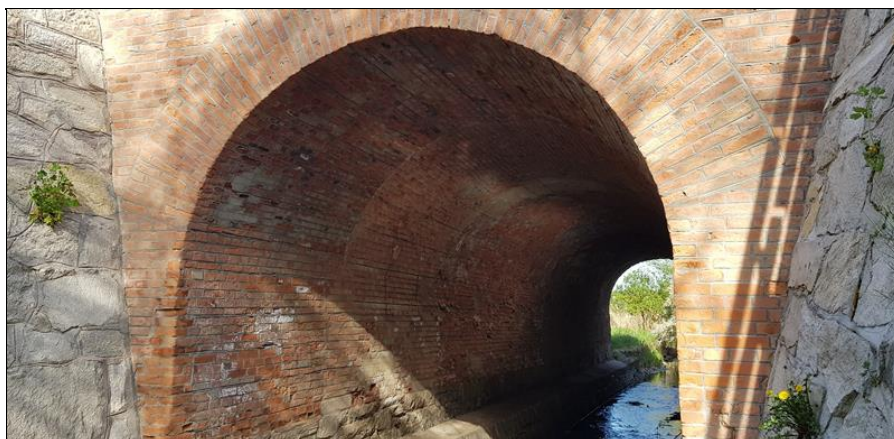
pohled zprava na vtok

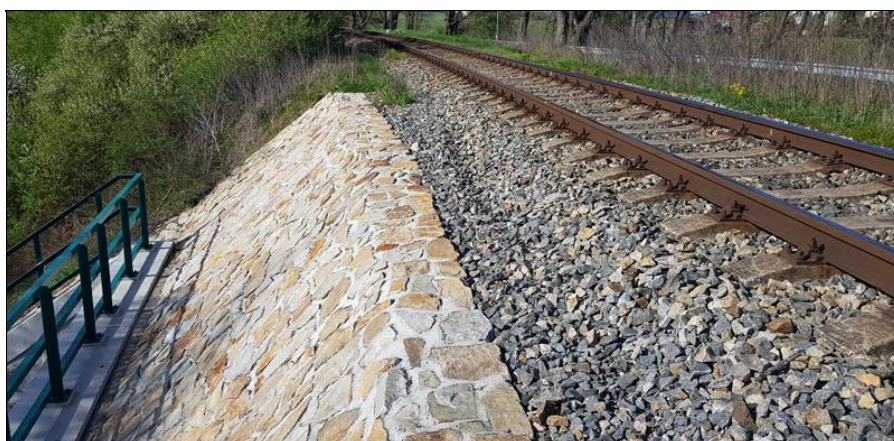
pravý svah na portálem

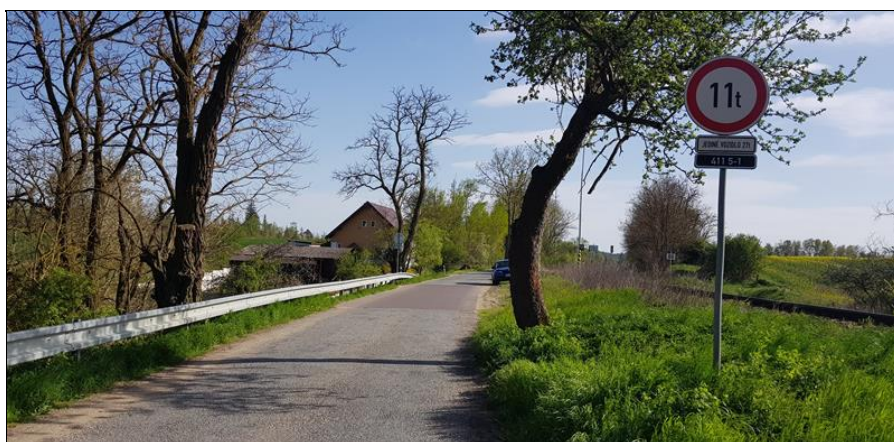
pohled ve směru popisu a staničení
