Most 41312-3

Most přes Rosavku v Domčicích

HLAVNÍ PROHLÍDKA

Datum provedení prohlídky: 29.6.2018

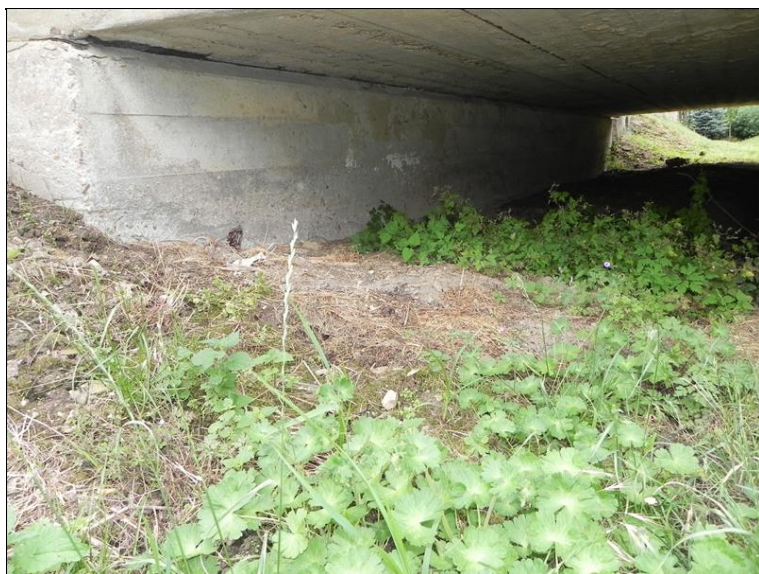
Pohled na opěru č. 1

- [1.1] 1.1 Základy mostních podpěr a křídel Stav základů bez provedení sond nelze zjistit. Nebyly pozorovány závady způsobené poruchami základů.
- [1.2] 1.2 Mostní podpěry a křídla Na povrchu mostních opěr jsou zřejmé stopy zatékání s průsaky, povrchově degradovaný beton.
- [1.3] 1.2.4 Křídlo Na povrchu mostních opěr jsou zřejmé stopy zatékání s průsaky.

- [1] 1.2 Mostní podpěry a křídla Sanovat podhled nosné konstrukce, betony opěr a křídel.

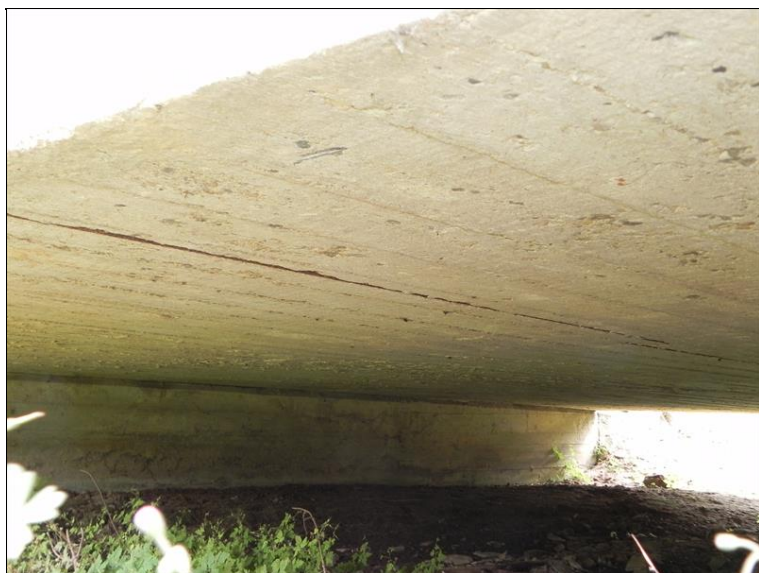
Podhled na nosnou konstrukci

- [2.1] 2.1 Nosná konstrukce Na podhledu nosné konstrukce pouze ojediněle prokopírovaná distanční korodující výztuž, poškození spodního rohu u vtoku.
- [2.2] 2.3 Mostní závěry Mostní závěry nejsou funkční. Na obou stranách je patrný průsak mostními závěry do prostoru uložení.

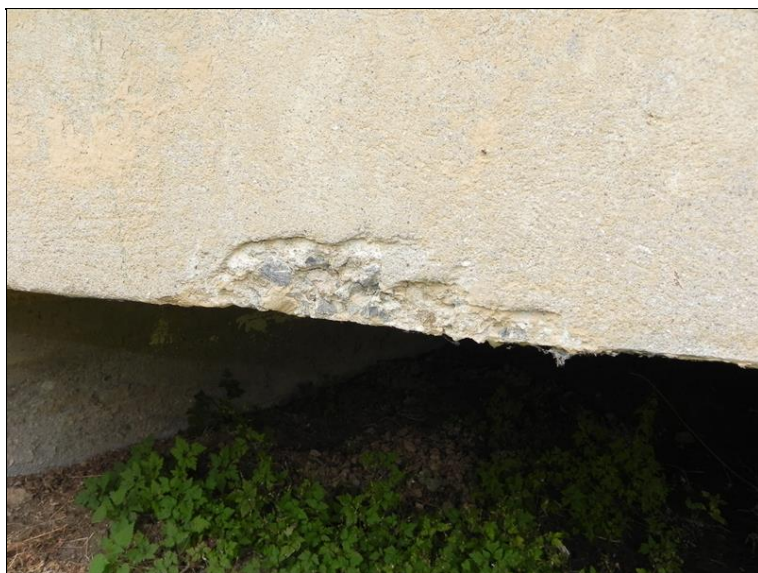
DSCN1752-resize.JPG

Na podhledu nosné konstrukce pouze ojediněle prokopírovaná distanční korodující výztuž, poškození spodního rohu u vtoku.

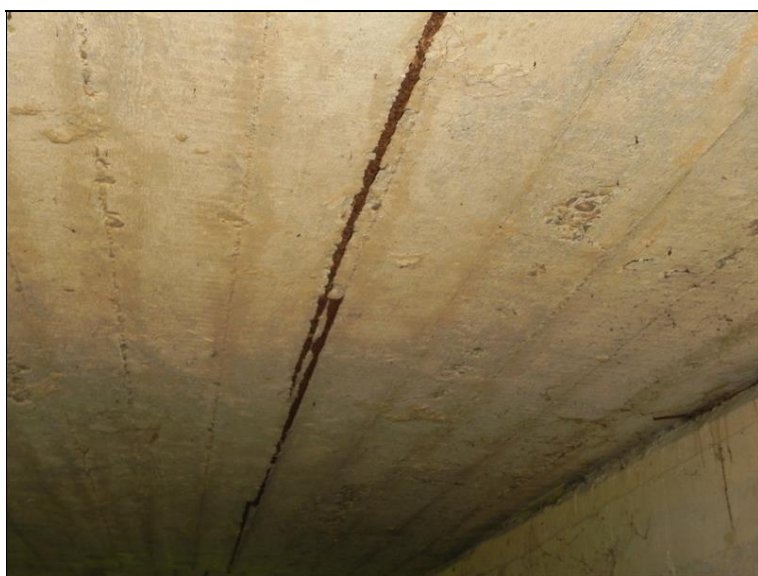
DSCN1762-resize.JPG

Na podhledu nosné konstrukce pouze ojediněle prokopírovaná distanční korodující výztuž, poškození spodního rohu u vtoku.
