Most 389-003

Most přes Bobrůvku v Dolních Loučkách

HLAVNÍ PROHLÍDKA

Datum provedení prohlídky: 27.5.2021

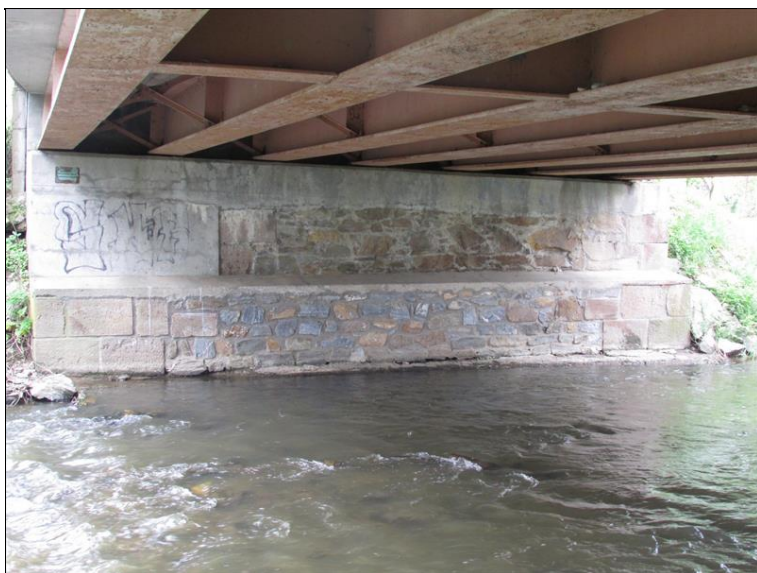
| [1.1] | 1.2 Mostní podpěry a křídla | OP1 silně zmáčená, zejména na ÚP vlevo i vpravo. Na OP2 pod 2 nosníkem zprava rozpraskán beton ÚP. Spárování kamenného zdiva rozrušeno a místy vypadává. Povrch opěr pomalován a posprejován a porostlý mechy a lišejníky. |

Pohled na opěru 1

| [4] | 1.2 | Mostní podpěry a křídla | Opravit spárování opěr, odstranit mechy a lišejníky. |

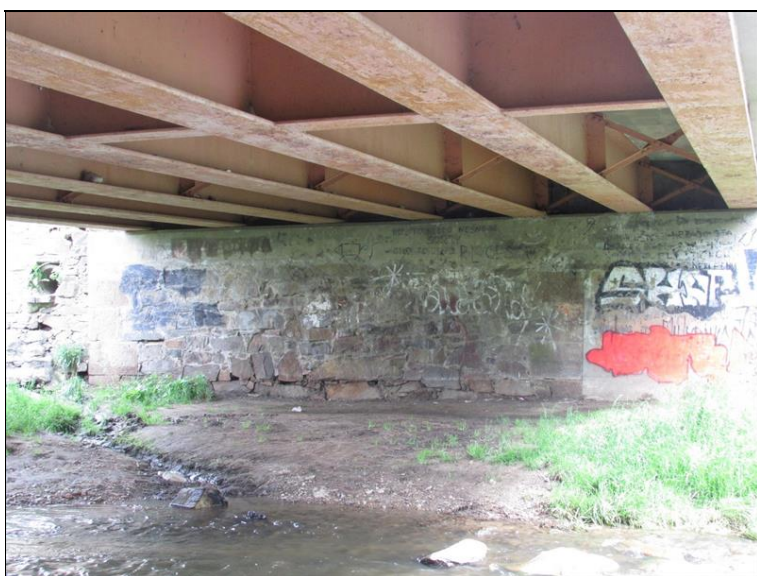
Pohled na opěru 2

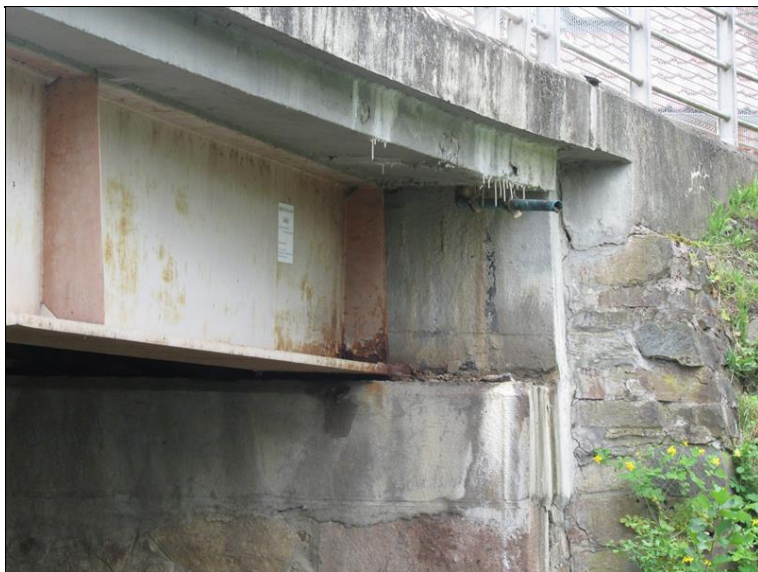
| [2.1] | 2.1 Nosná konstrukce | PKO nosné konstrukce celoplošně poškozené. Vrchní nátěr stráven. Na koncích NK v místě uložení na ÚP silná koroze OK vlivem silného zatékání a zadržování vlhkosti na ÚP. ŽB deska NK místy s obnaženou výztuží. |

Levý konec NK u OP1

| [5] | 2.1 | Nosná konstrukce | NUtno odstranit příčinu zatékání na konce OK - průsaky skrz netěsné MZ - doporučuji provést kompletní rekonstrukci mostního svršku včetně provedení kvalitní celoplošné izolace. Ocelovou konstrukci kompletně otrýskat a provést novou PKO. ŽB desku mostovky sanovat. |

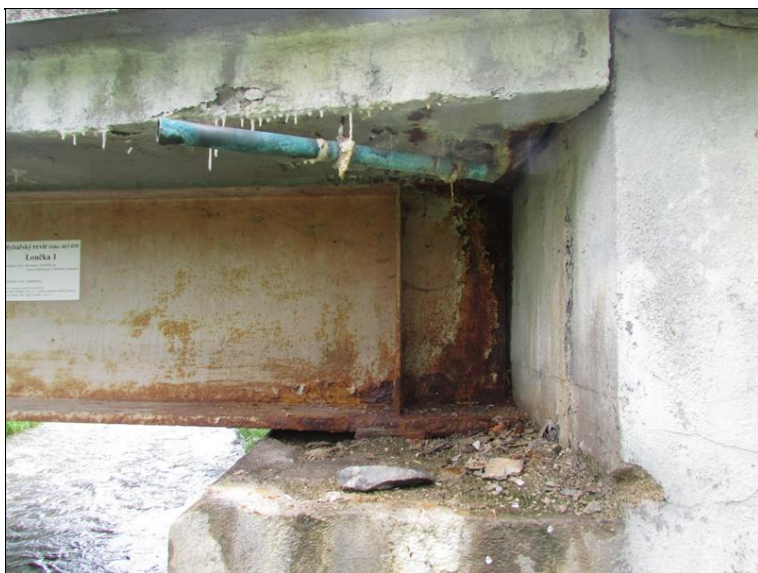
| [2.2] | 2.2 Ložiska, klouby | Výrazná koroze ocelových desek ložisek. Znečištěné úložné prahy v okolí ložisek. |

Dodatečně instalovaná trubička odvodnění MZ zřejmě svou funkci plní velmi omezeně. V jejím okolí je podhled ŽB desky NK silně potečen s inkrustacemi a krápníky.

Uložení NK na OP1 vlevo, Odvodnění u MZ

| [6] | 2.2 | Ložiska, klouby | vyčistit úložné prahy a zamezit zadržování vlhkosti na ÚP. Ocelové desky očistit a opatřit novou PKO. Při rekonstrukci doporučuji osadit elastometrová ložiska. |

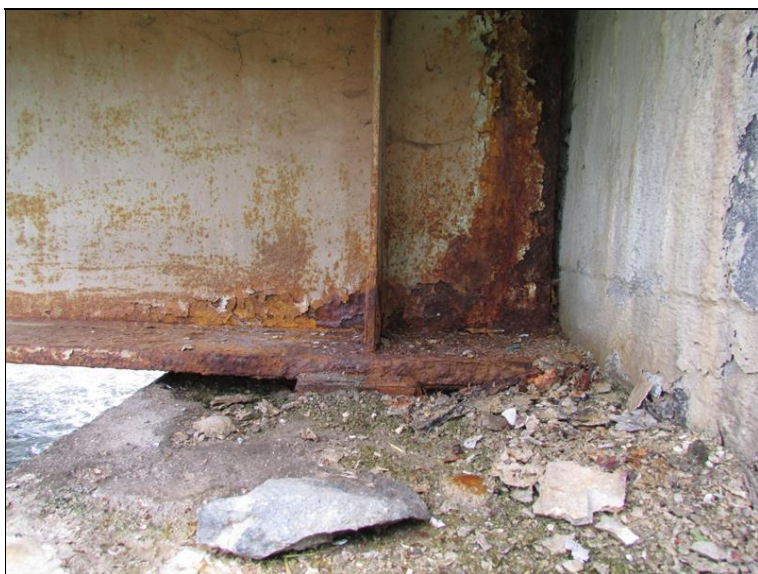
S ohledem na korozi konců OK stavební stav NK snížen. Součinitele stanoveny dle normy.

Silná koroze NK v místě uložení NK na OP

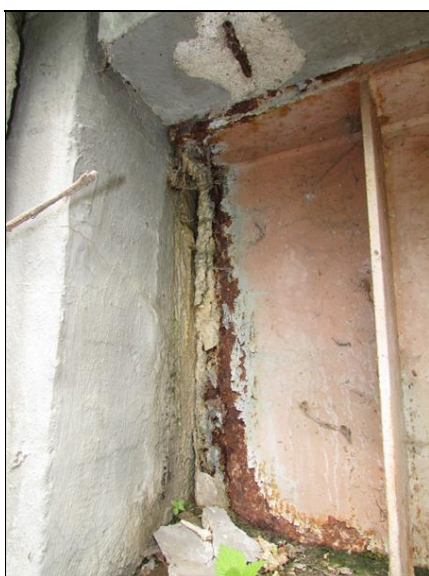
Koroze a inkrustace u OP1 vpravo

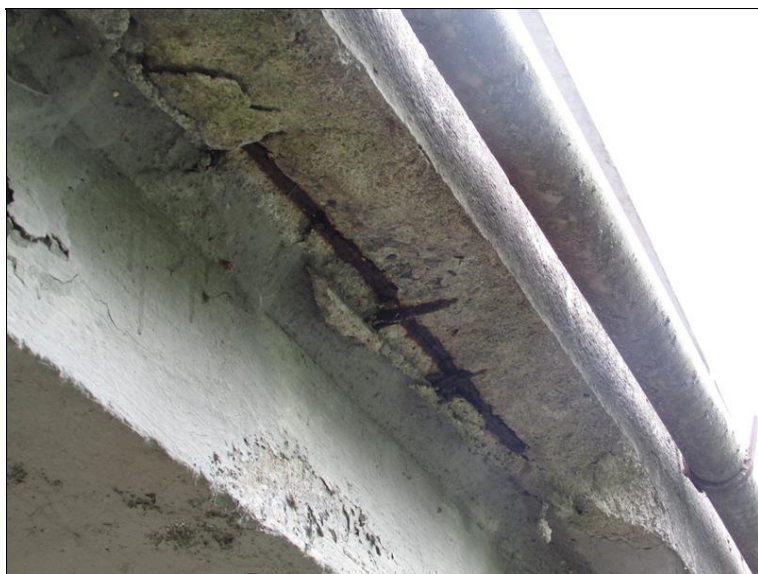
| [3.2] | 3.3.1 Římsa | Povrch říms degradován. Na podhledu římsy u OP1 vpravo obnažená korodující výztuž. Hrany říms olámané. |

Degradace betonu a koroze výztuže na pohledu římsy vpravo u OP1

V rámci rekonstrukce navrhnout novou římsu

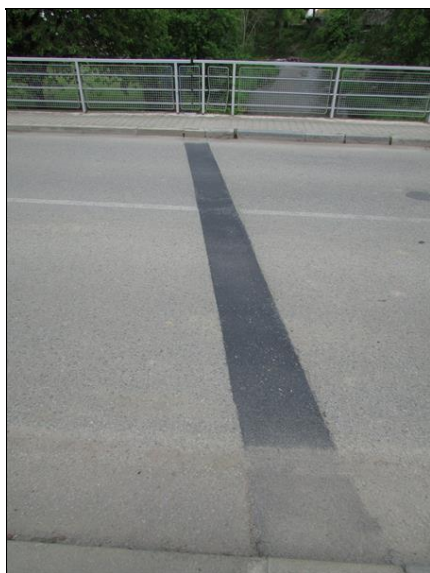
| [2.3] | 2.3 Mostní závěry | Mezi závěry a přilehlou vozovkou se otevírají trhliny. Závěry evidentně protékají. |

Mz u OP1

| [7] | 2.3 | Mostní závěry | V rámci rekonstrukce provést nové MZ - lamelové. |

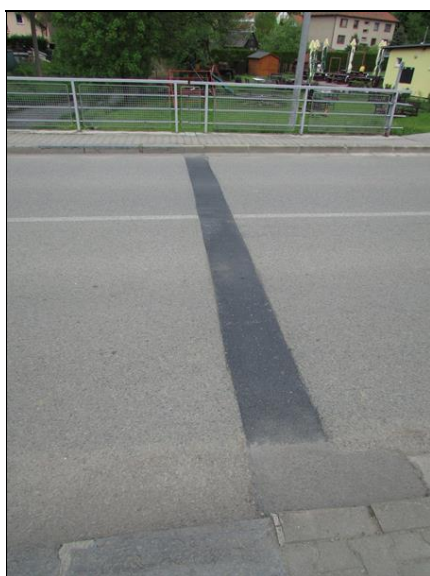
MZ u OP2

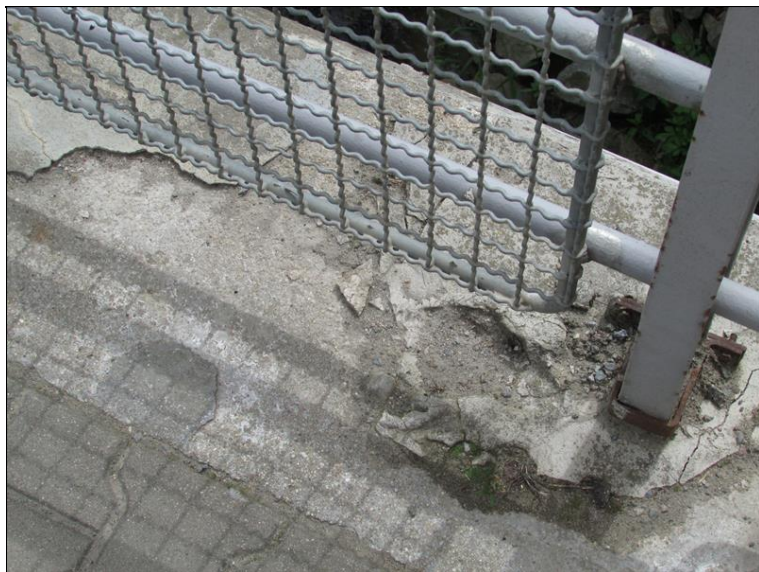
Degradace povrchu římsy

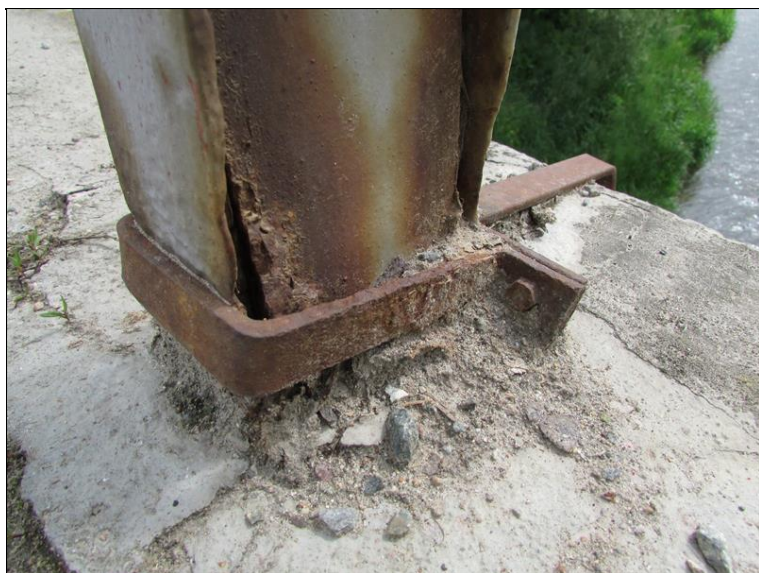
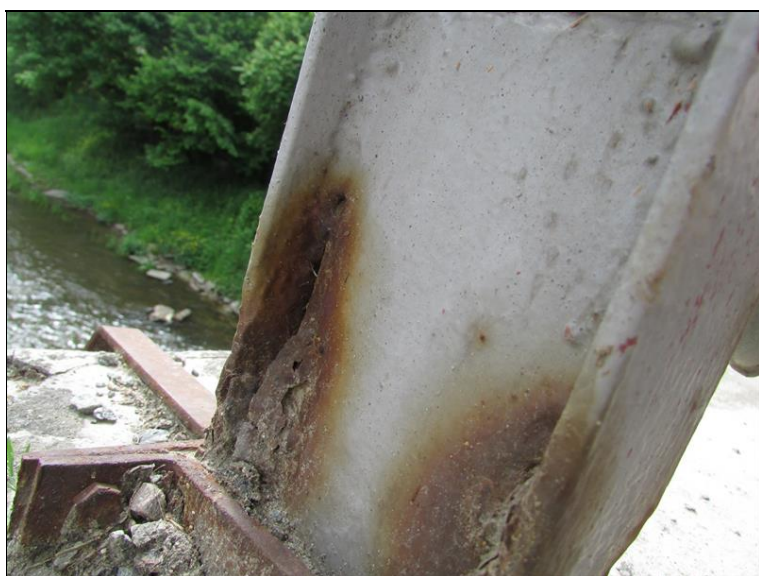
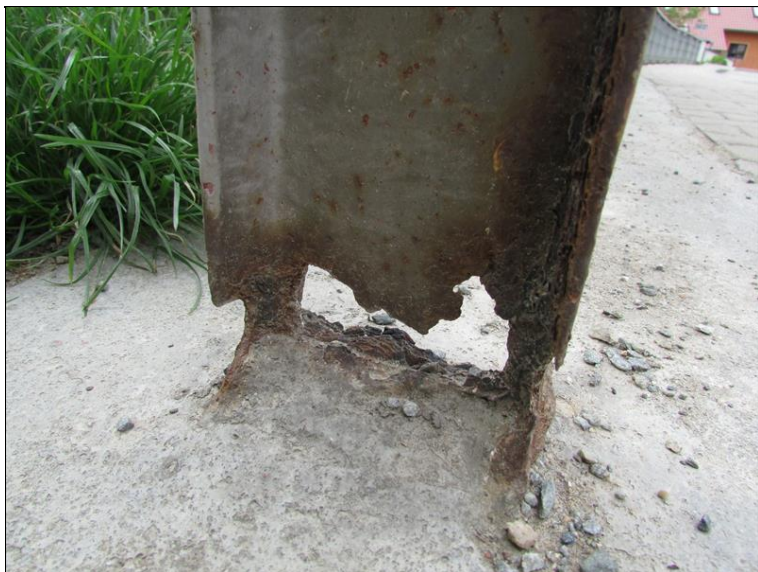
| [4.1] | 4.2 | Zábradlí | Sloupky zábradlí v místě kotvení silně zkorodované - místy téměř celé ukorodované. |

Koroze v patě sloupku zábradlí

| [1] | 4.2 | Zábradlí | Osadit nové normové mostní zábradlí |
