RESTAURÁTORSKÝ ZÁMĚR

Socha Amazonky

Sochařská výzdoba zámecké zahrady Nového Zámku v Jevišovicích

Autor práce: Mg.A. R. Vlasák ak. mal. a soch.

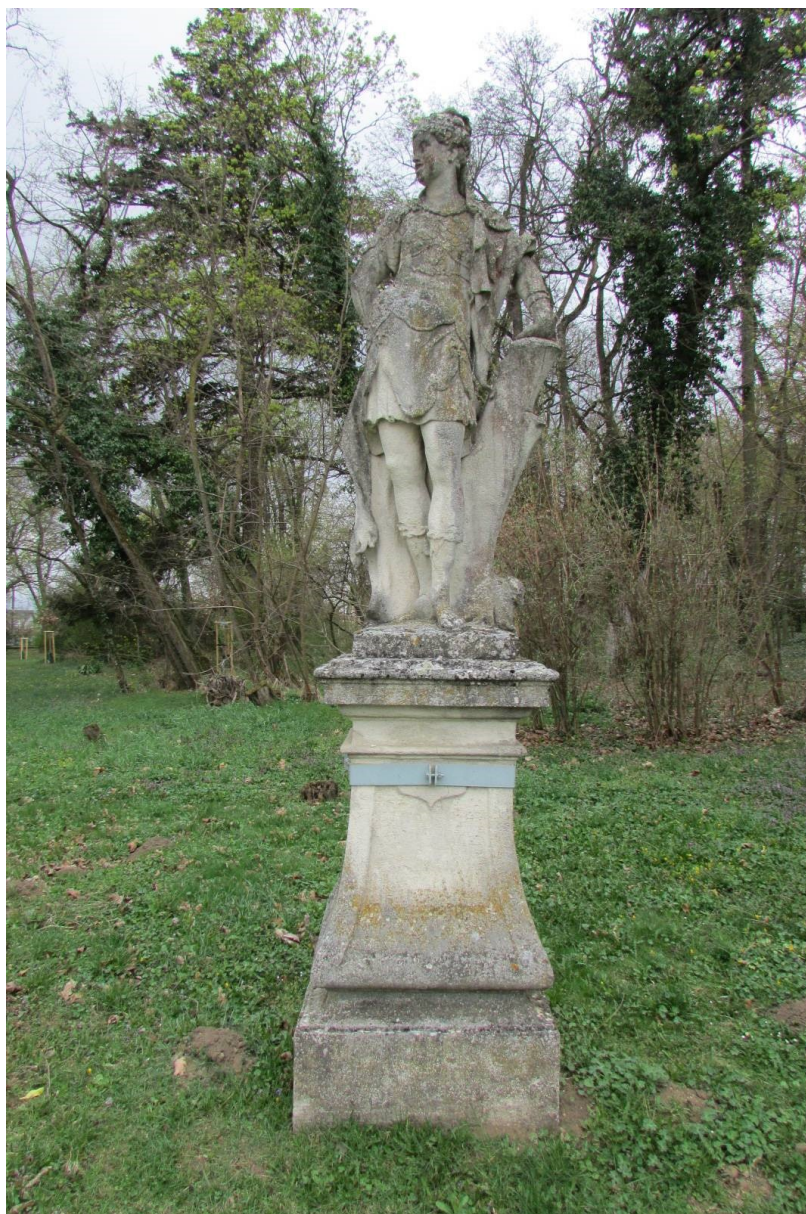
Celek čelní pohled, současný stav

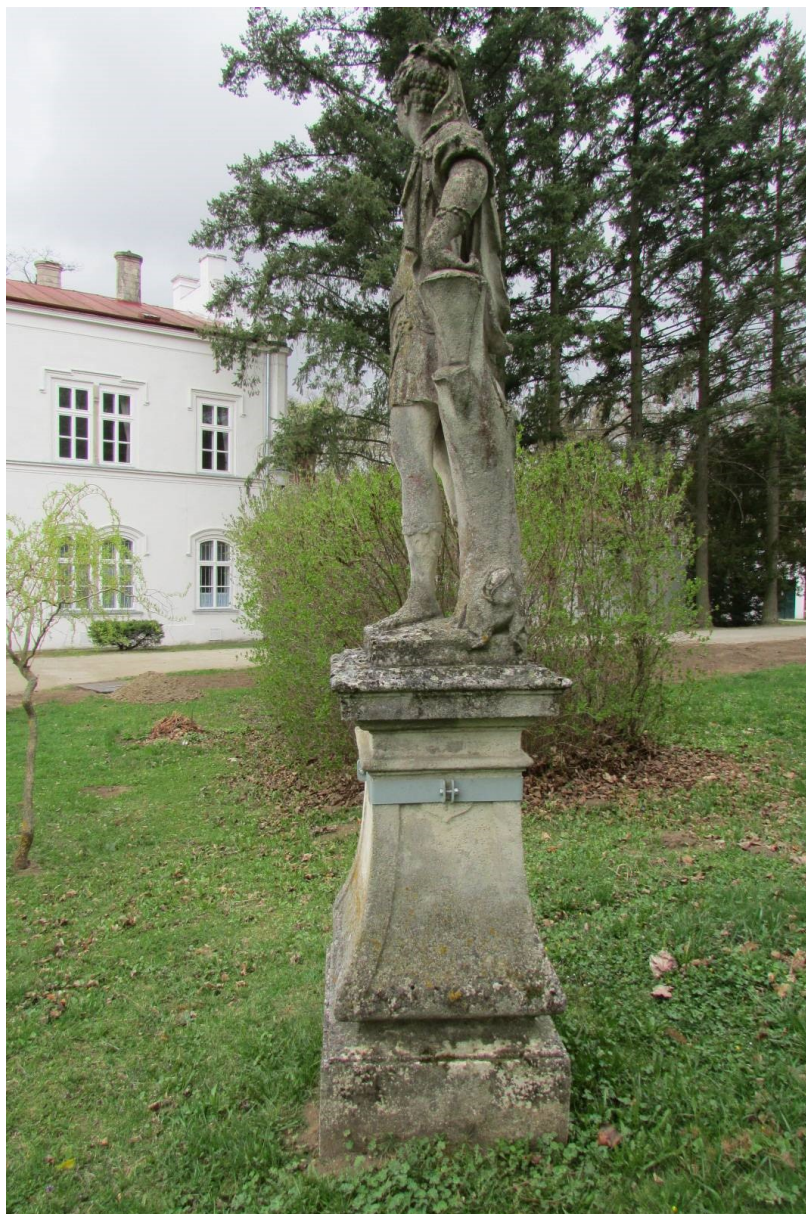
Celek levá strana, současný stav

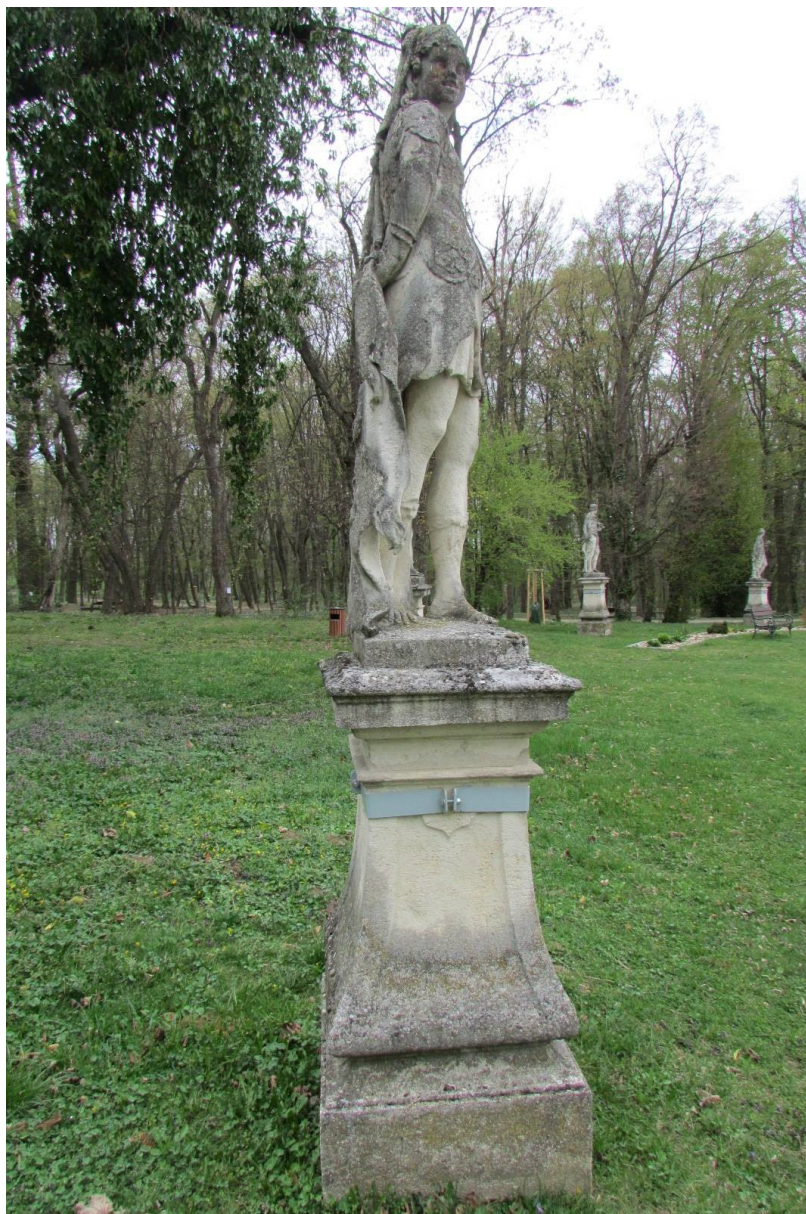
Celek pravá strana, současný stav

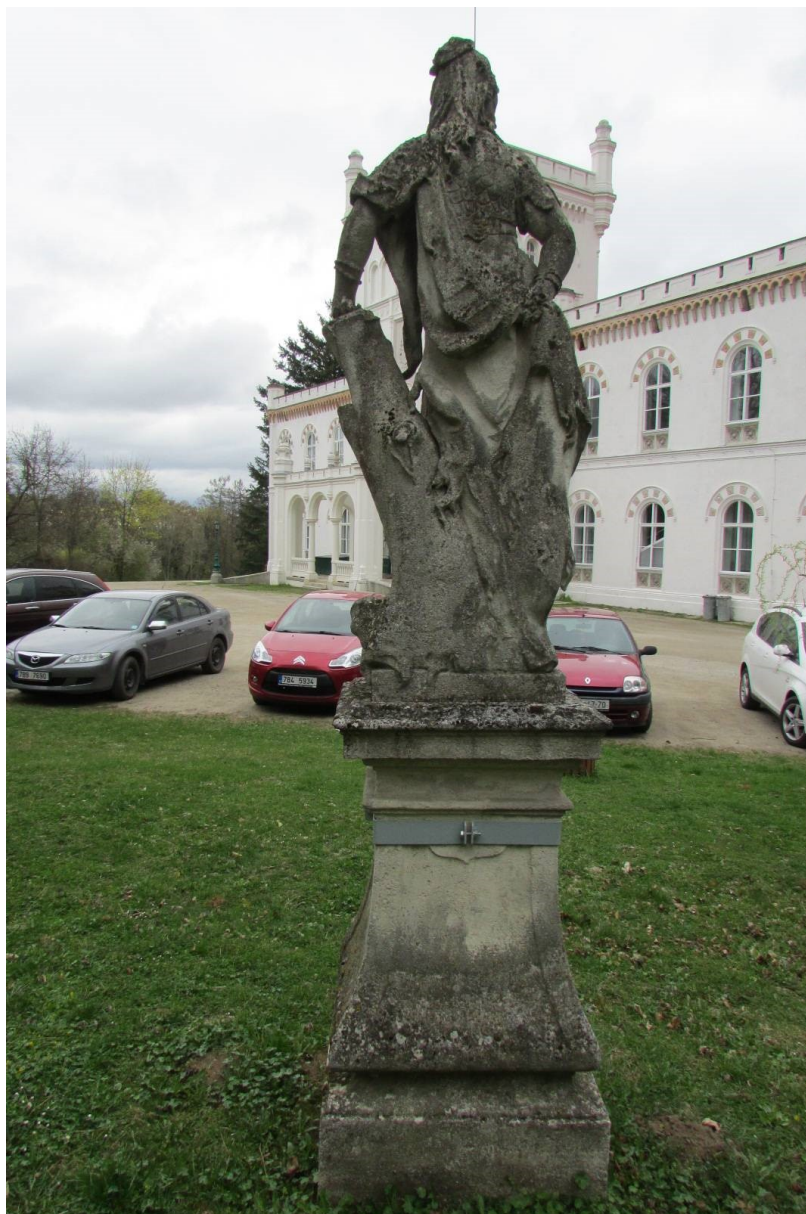
Celek zadní pohled, současný stav

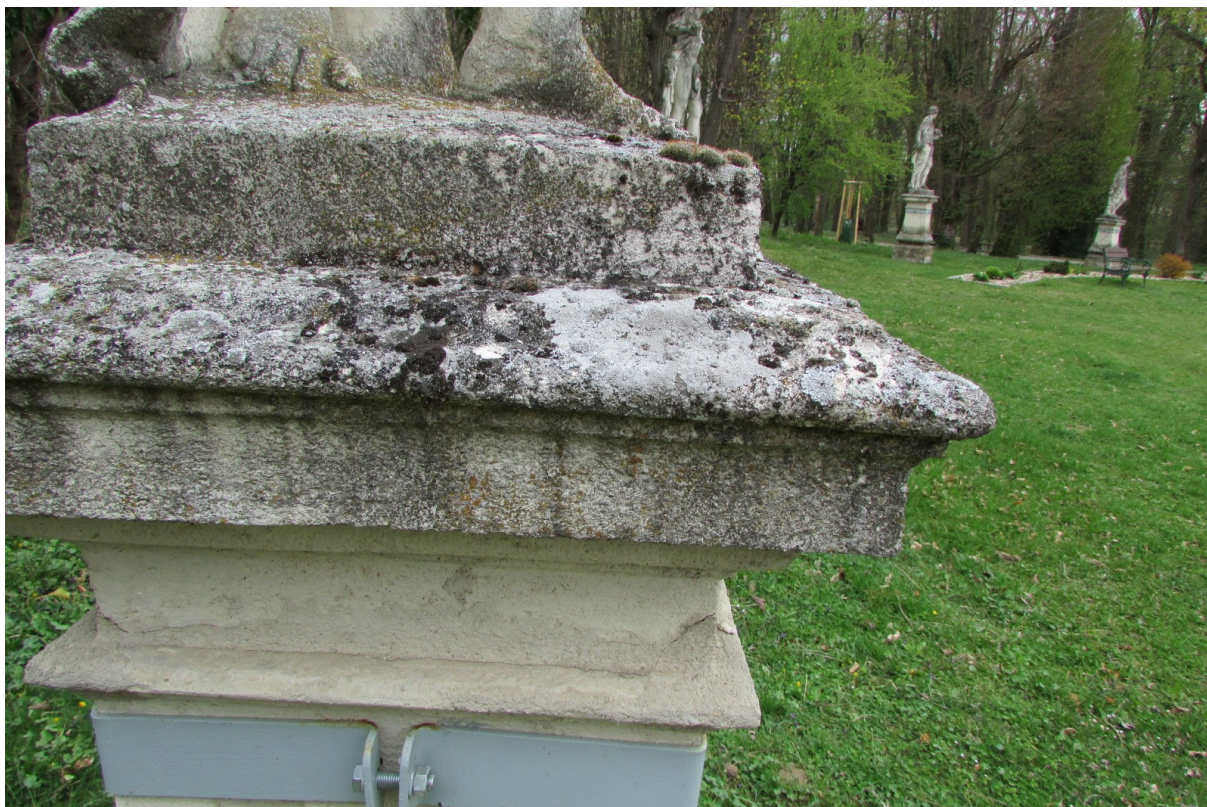
Socha se v současnosti nachází ve velice zanedbaném stavu, povrch památky je pokryt usazeninami prachových částic. Na povrchu je silná vrstva biologických depozit. Největším poškozením je prasklina nacházející se v těle podstavce, přecházející do římsované hlavice. Na postavě je patrná řada menších mechanických poškození. Dále jsou patrné degradační procesy na kameni projevující se formou zpráškování. Na soše jsou patrné stopy po tmelení z předešlé opravy. V dešťových stínech jsou místy viditelné pevné zčernalé krusty.

Biologické vrstvy na povrchu

Čištění bude prováděno ve třech etapách, 1. Suchou cestou, kdy budou mechanicky odstraněny volné prachové částice pomocí štětců a odsáty. 2. Mokrou cestou, kdy bude povrch památky očištěn tlakem vody. 3. Chemické čištění, kdy bude přikročeno k čištění znečištěných míst pomocí organických rozpouštědel.

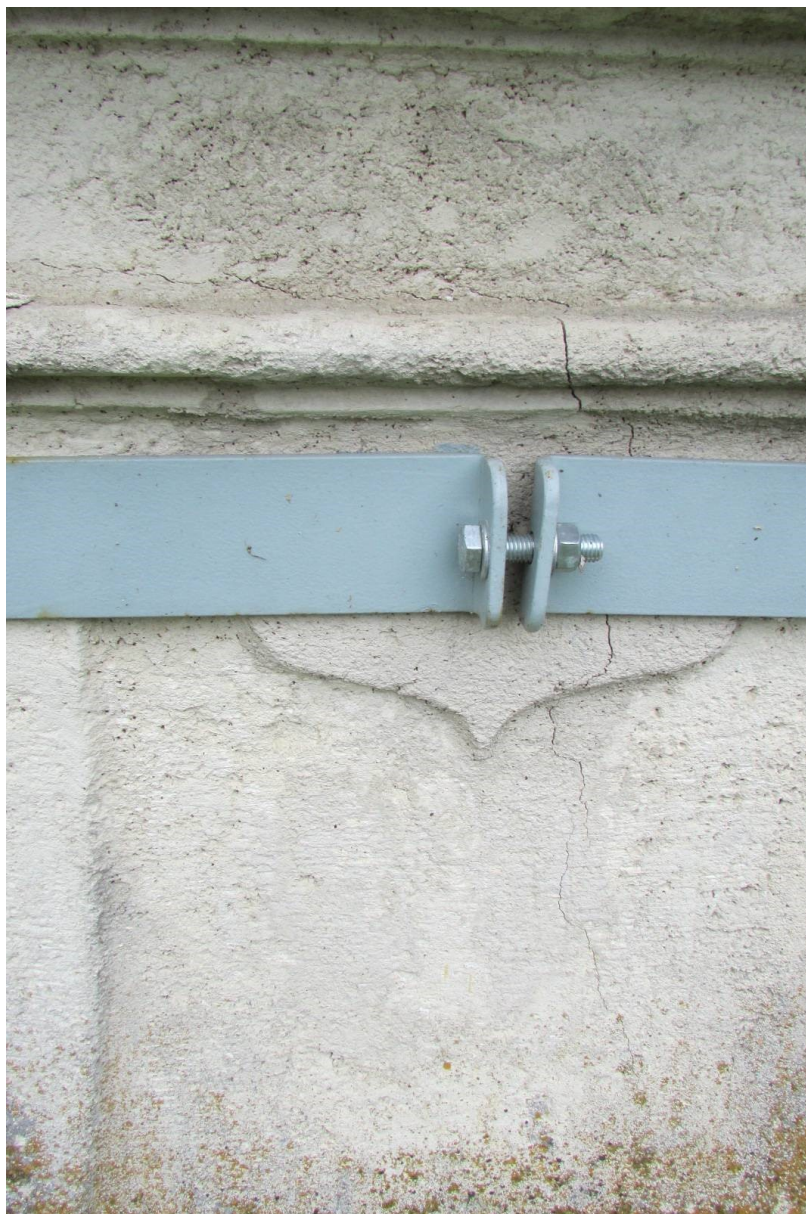
Podstavec byl v minulosti provizorně spojen obručí, tento zákrok nesporně přispěl ke stabilizaci památky. Podstavec je vinou trhlin ohrožen z hlediska statiky.

Provizorní sanace praskliny

Bude přikročeno k rekonstrukci podstavu, kdy bude povrch očištěn. Následně bude stabilizován, budou slepeny uvolněné části. Dále budou doplněna poškozená místa vhodným minerálním tmelem.

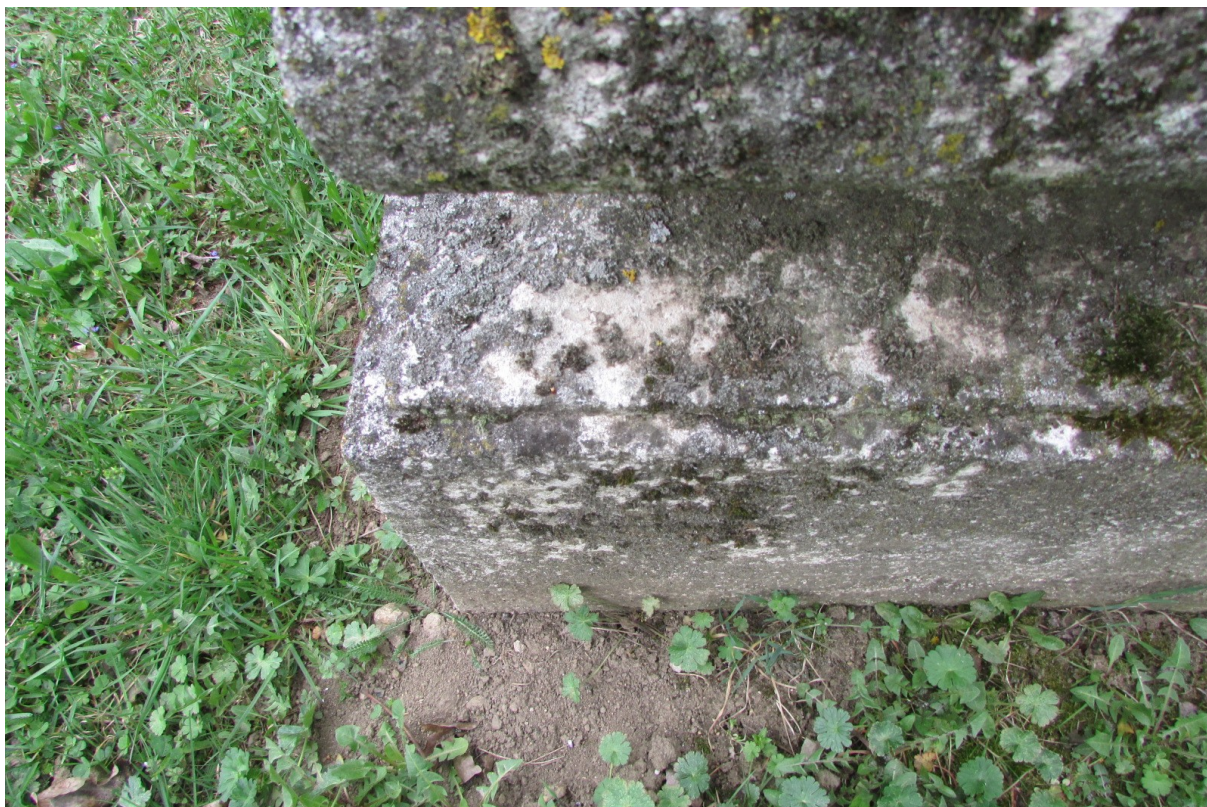
Podstavec, detail biologického napadení

V této etapě bude očištěn podstavec obdobným procesem in situ.

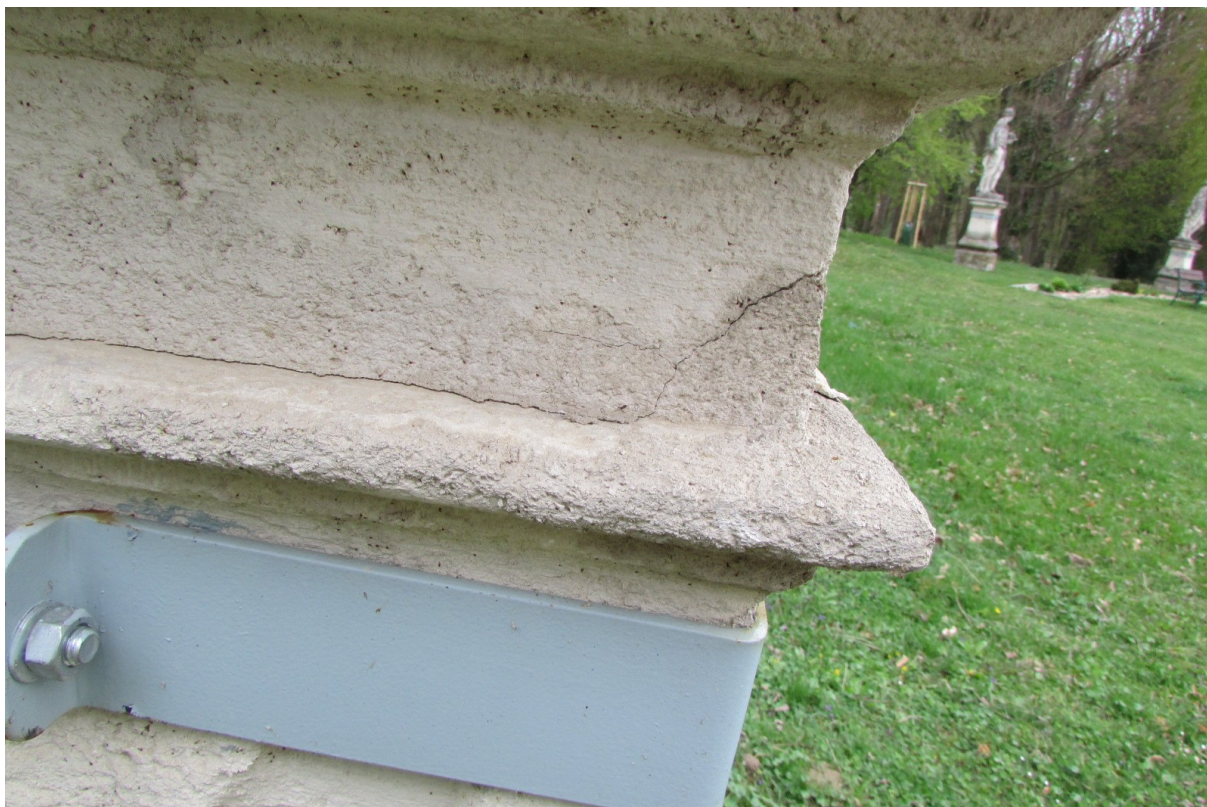
Možná příčina trhliny by podle mého názoru mohla být zapříčiněná korozivním procesem trnu mezi tělem podstavce a hlavicí, kdy rozpínání oxidů železa tlačí na kamennou masu. Na soše jsou viditelná starší mechanická poškození zapříčiněná s největší pravděpodobností fyzikálními jevy nebo vandalismem. Degradace kamenné hmoty je místy spojena s tvarovými změnami modelace. Kamenná hmota je devastována působením mrazových cyklů a vlivem působení pohybu solí.

Prasklina hlavice

Dále je nezbytně nutné z kamene vyjmout nevyhovující armatury (železo, hliník) a nahradit je nerezovými.

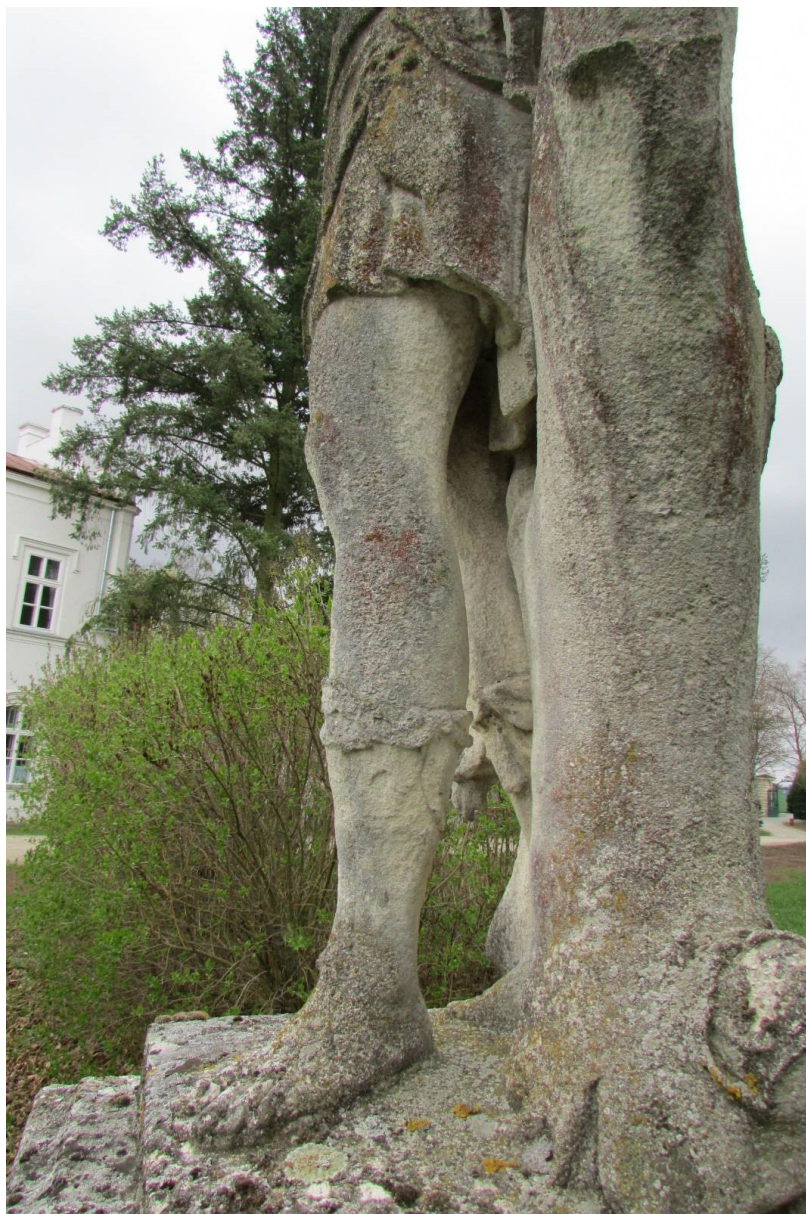
Detail poškození modelace v dolní části sochy

Hlavním měřítkem sochařské rekonstrukce je respektování autentického povrchu modelace. Pro doplnění chybějících míst budou použity minerální tmely, pojené hydraulickým pojivem, respektující strukturu kamenného materiálu. Jako kotevní materiály budou použity nerezové armatury.

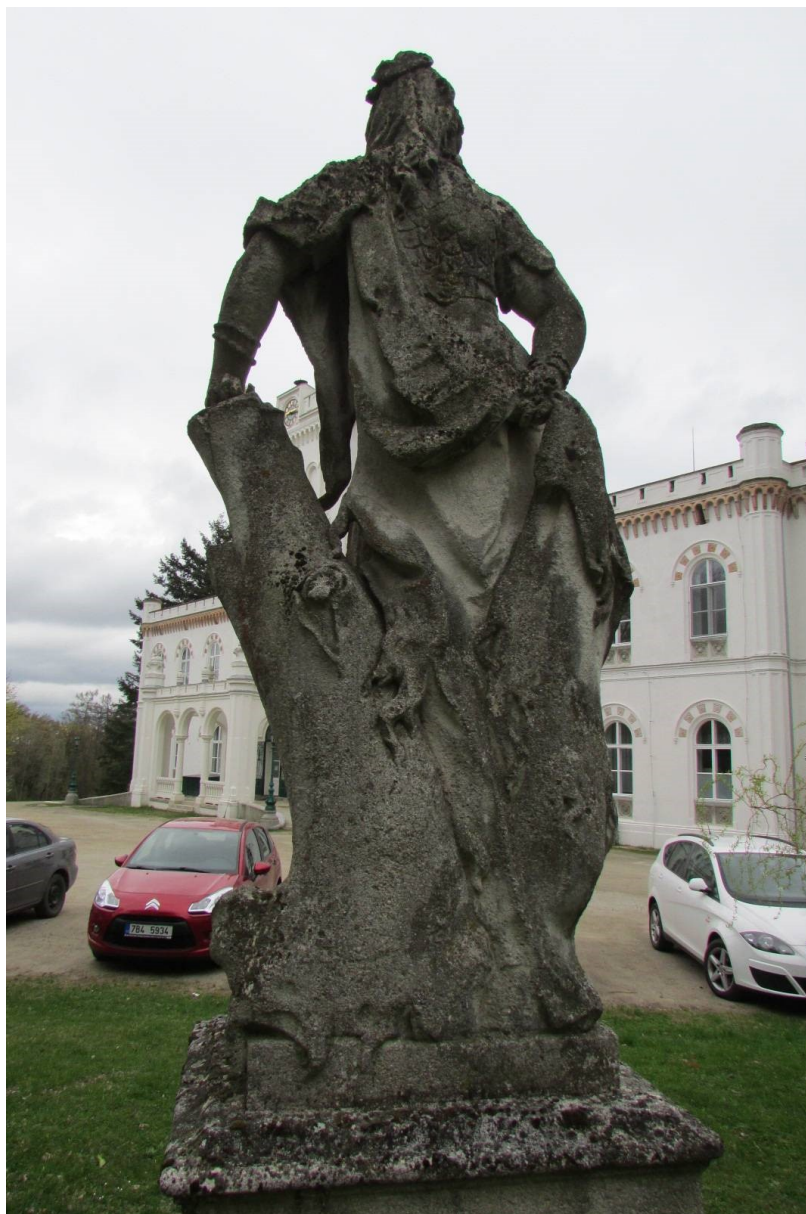
Silná vrstva biologických depozitů

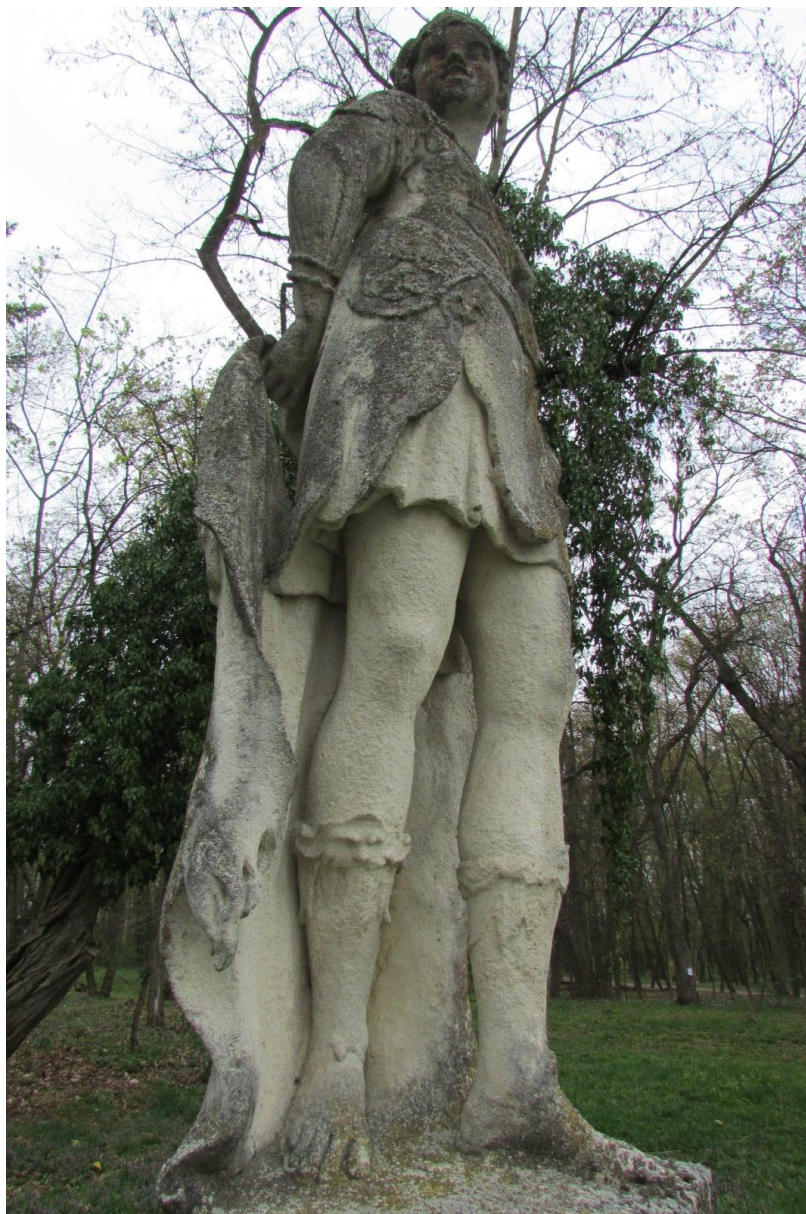
Socha, aktuální stav

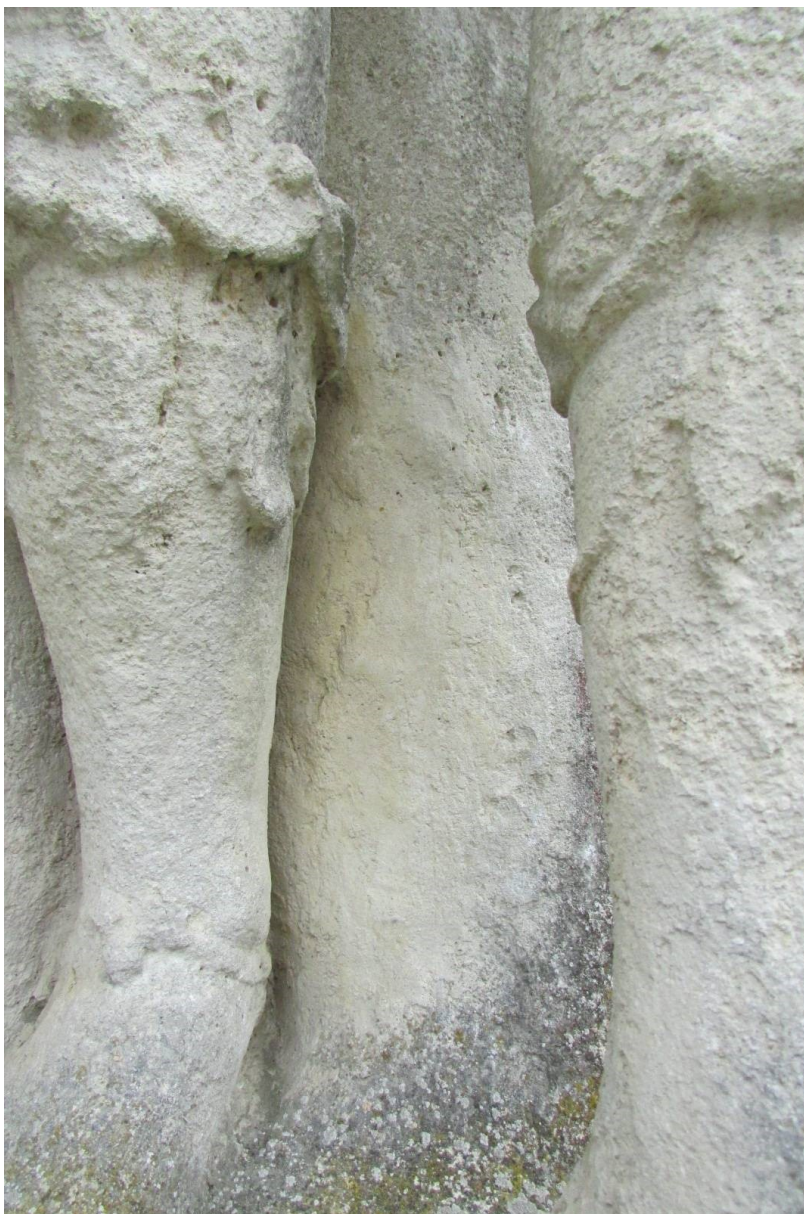
Tmely provedené na modelačních retuších dnes lokálně vykazují větší míru degradace. Originální materiál je poškozen viditelně jen povrchově a to formou zpráškování, což se projevuje ztrátou modelace povrchu jen na několika místech. Na řadě míst je nezbytné dožilé tmely doplňků odstranit a nahradit novými, šetrnějšími ke vztahu s originálním kamenem. Bude nutné degradované místa lokálně konsolidovat vhodným konsolidačním přípravkem.

Detail degradace kamenného materiálu

Konsolidace degradovaných částí bude provedena jen lokálně na místech vykazujících pokročilý stupeň degradace.

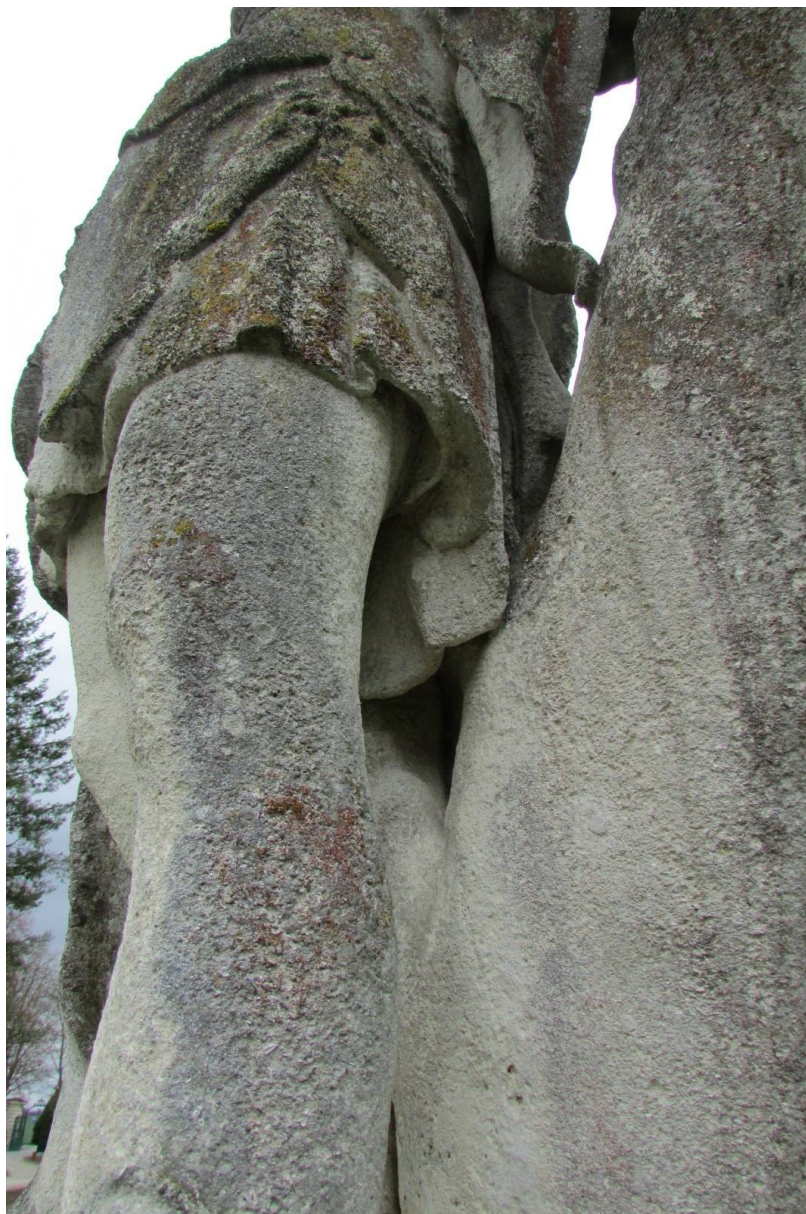
Detail pevné krusty

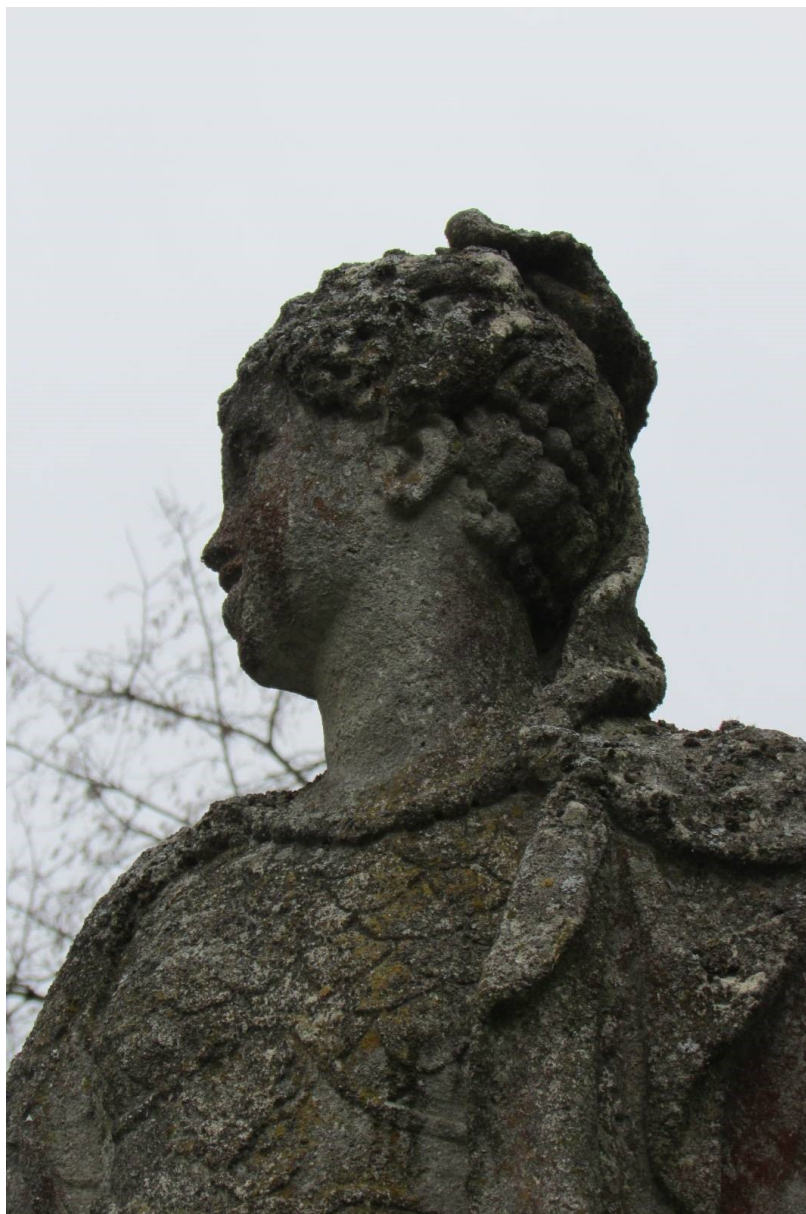
Hlava současný stav
