RESTAURÁTORSKÝ ZÁMĚR

Socha Vulkán

Sochařská výzdoba zámecké zahrady Nového Zámku v Jevišovicích

2022

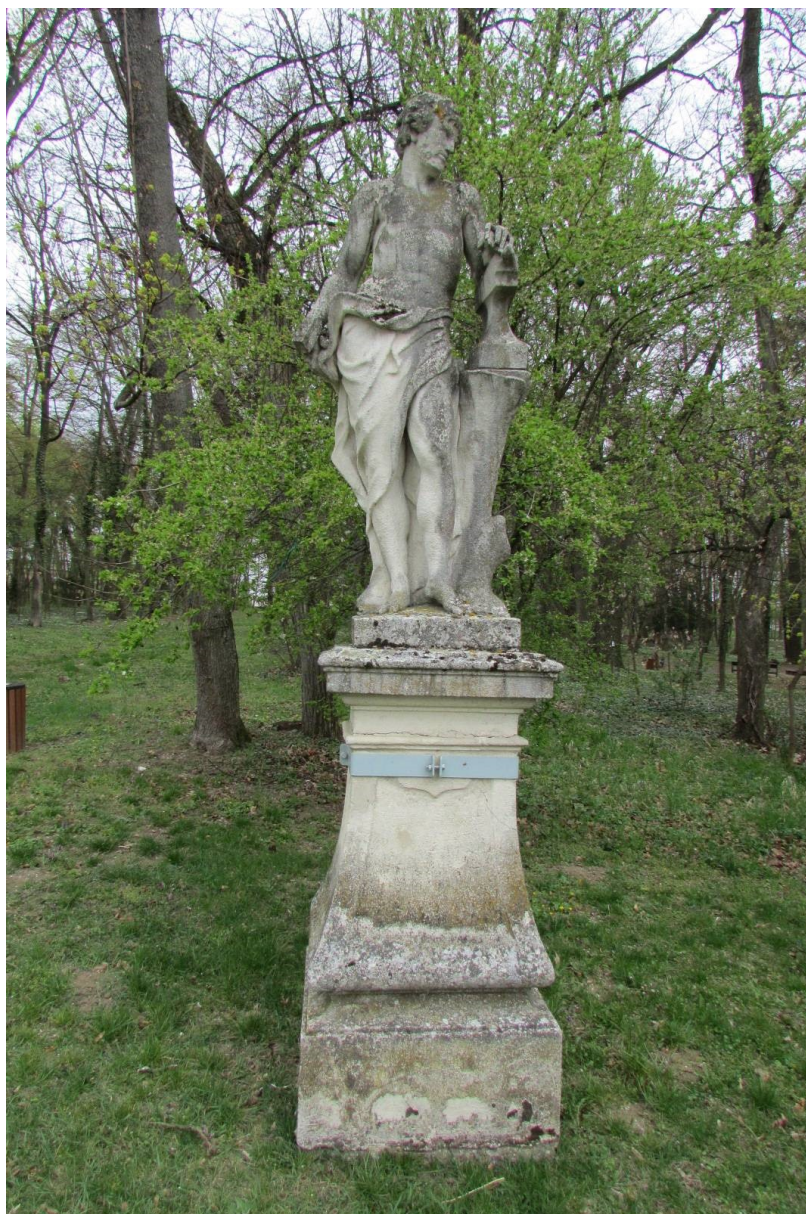
Celek současný stav, čelní pohled

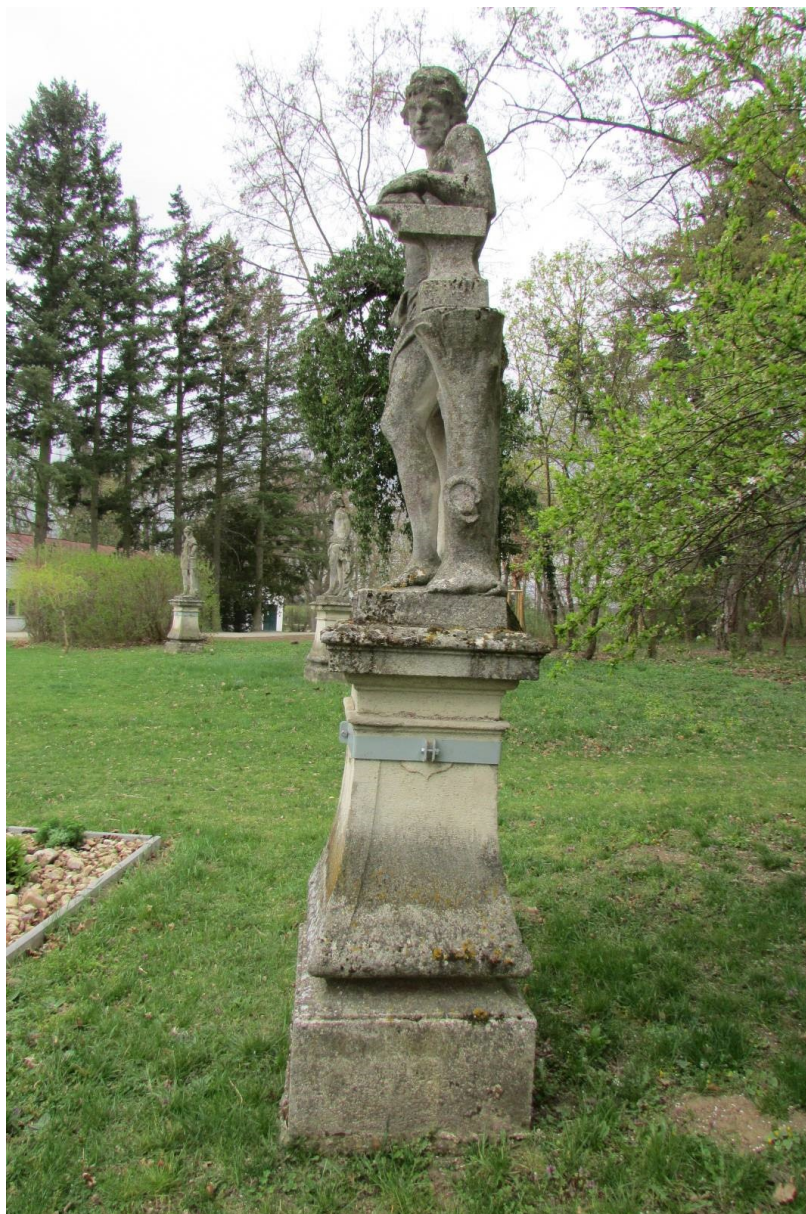
Celek současný stav, levá strana

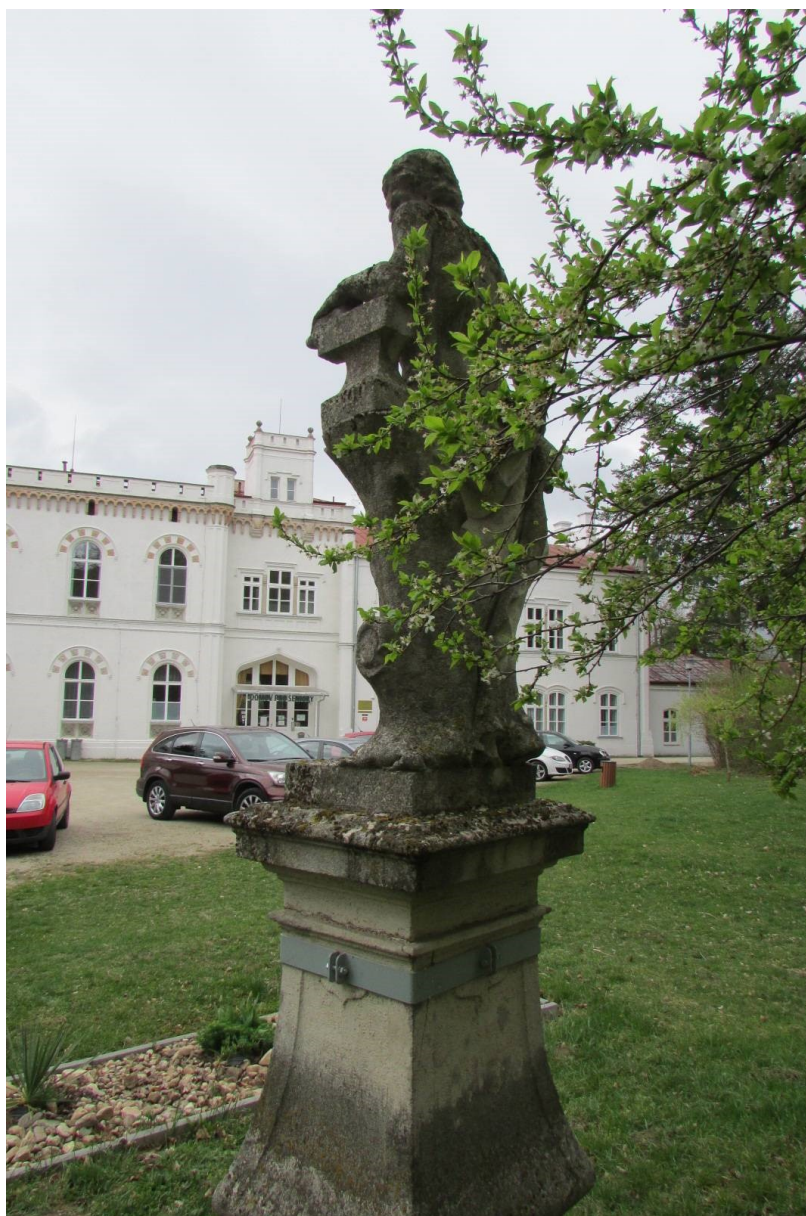
Celek současný stav, zadní pohled

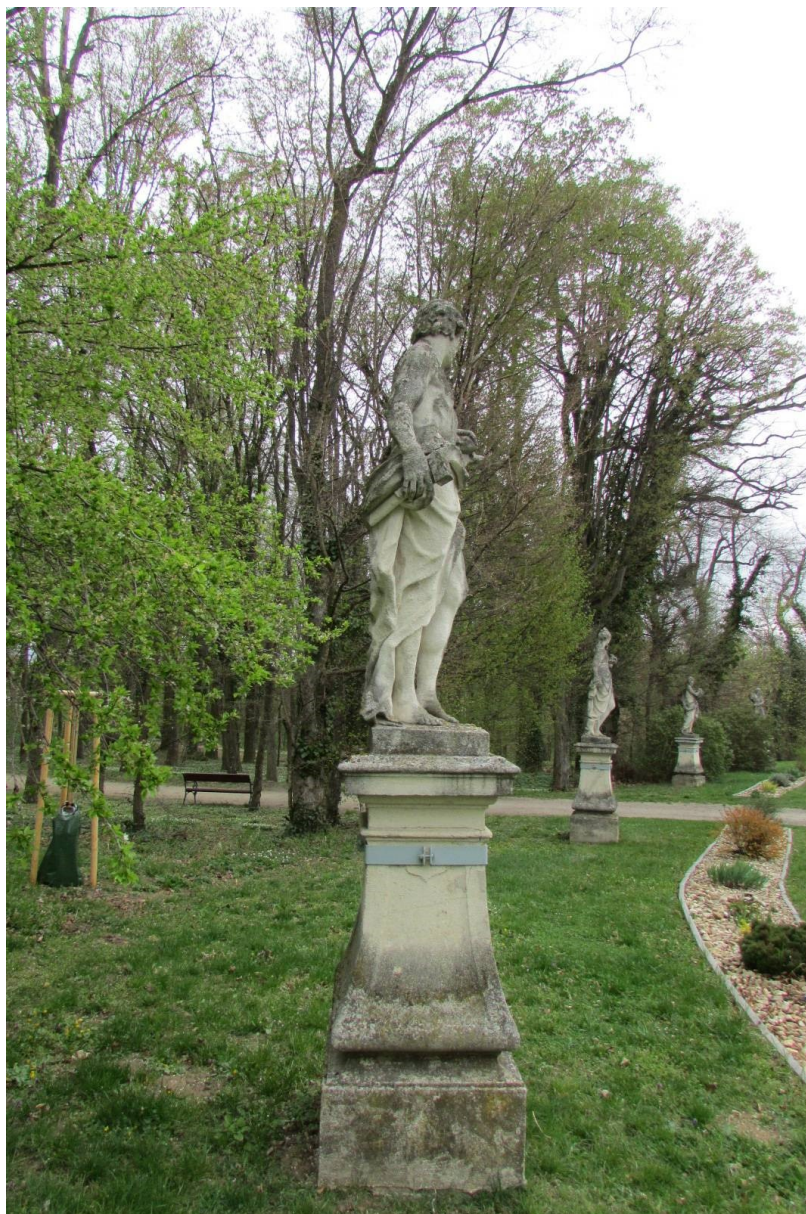
Celek současný stav, pravá strana

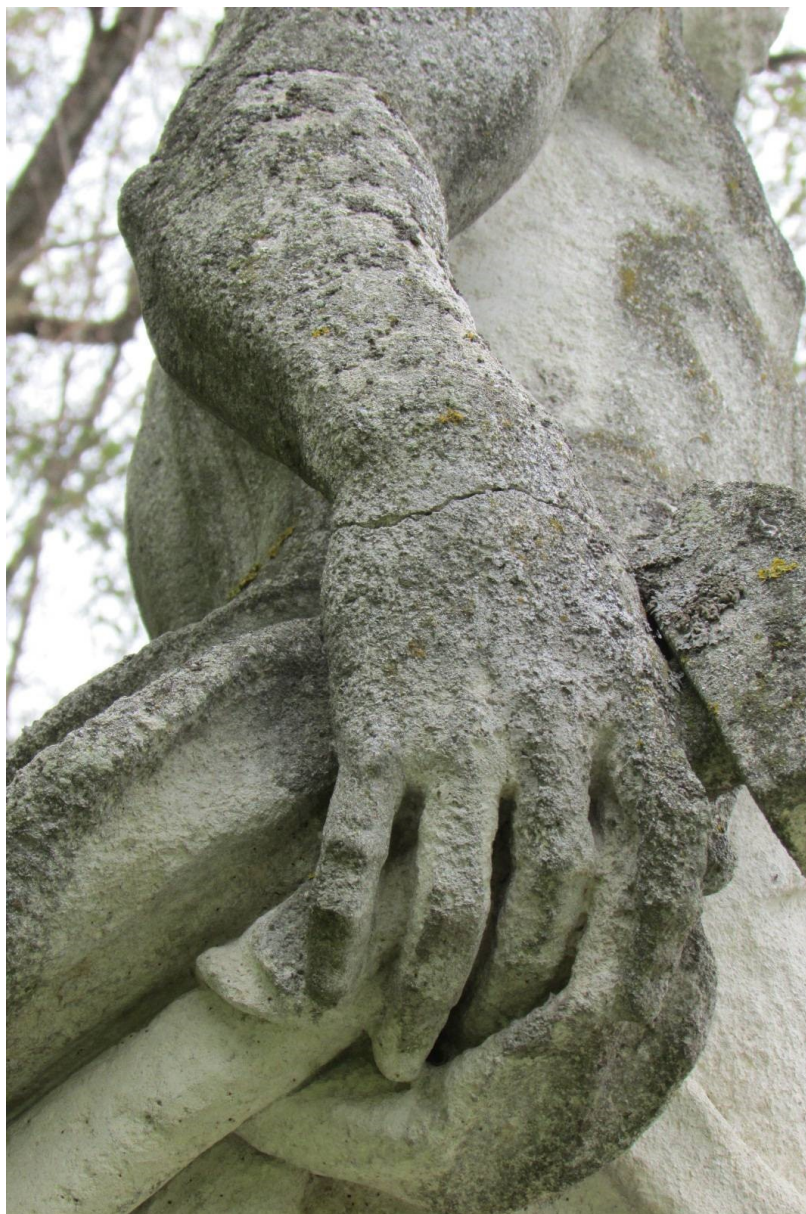
Detail praskliny na pravém zápěstí sochy

Hlavním měřítkem sochařské rekonstrukce je respektování autentického povrchu modelace. Pro doplnění chybějících míst budou použity minerální tmely, pojené hydraulickým pojivem, respektující strukturu kamenného materiálu. Jako kotevní materiály budou použity nerezové armatury. V této etapě bude sanována prasklina v oblasti pravého zápěstí sochy.

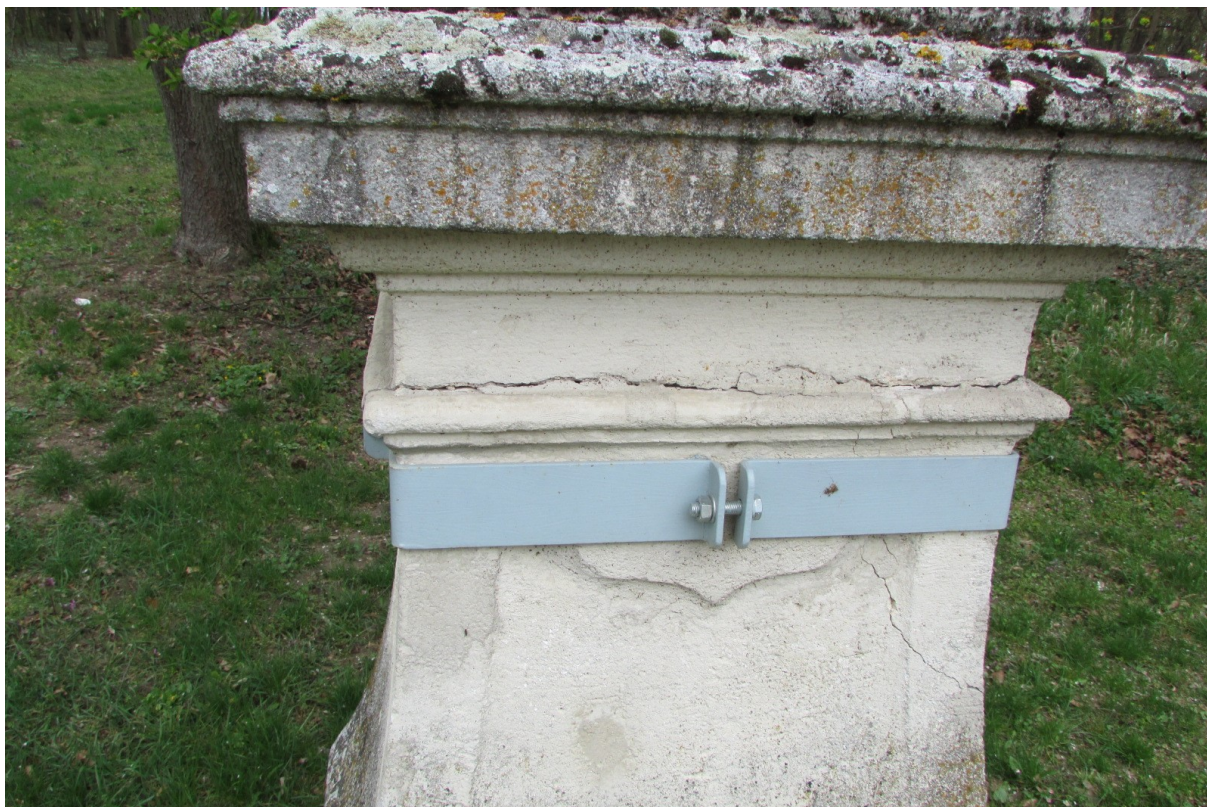
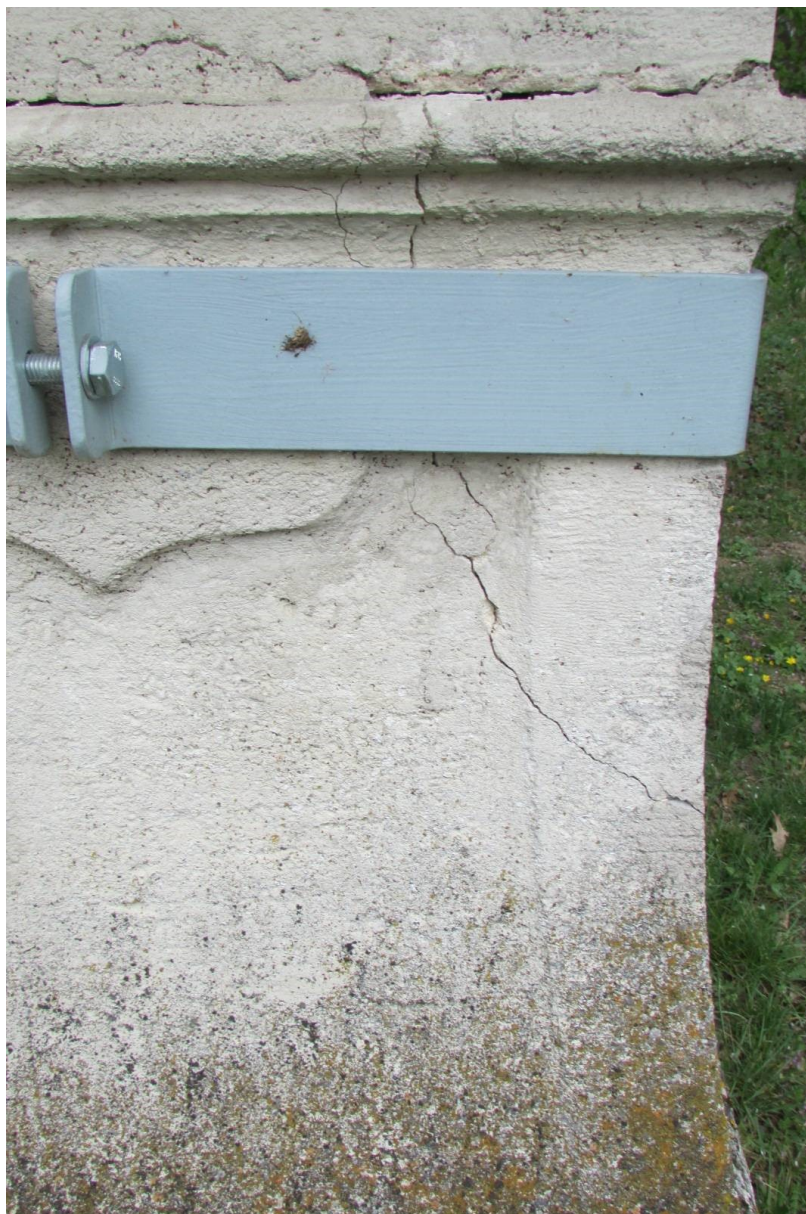
Podstavec byl v minulosti provizorně spojen obručí, tento zákrok nesporně přispěl ke stabilizaci památky. Podstavec je vinou trhlin ohrožen z hlediska statiky.

Možná příčina trhliny by podle mého názoru mohla být zapříčiněná korozivním procesem trnu mezi tělem podstavce a hlavicí, kdy rozpínání oxidů železa tlačí na kamennou masu. Degradace kamenné hmoty je místy spojena s tvarovými změnami modelace. Kamenná hmota je devastována působením mrazových cyklů a vlivem působení pohybu solí.

Detail provizorní sanace prasklin na podstavci

Bude přikročeno k rekonstrukci podstavy, kdy bude povrch očištěn. Následně bude stabilizován, kdy budou slepeny uvolněné části. Budou doplněna poškozená místa vhodným minerálním tmelem.

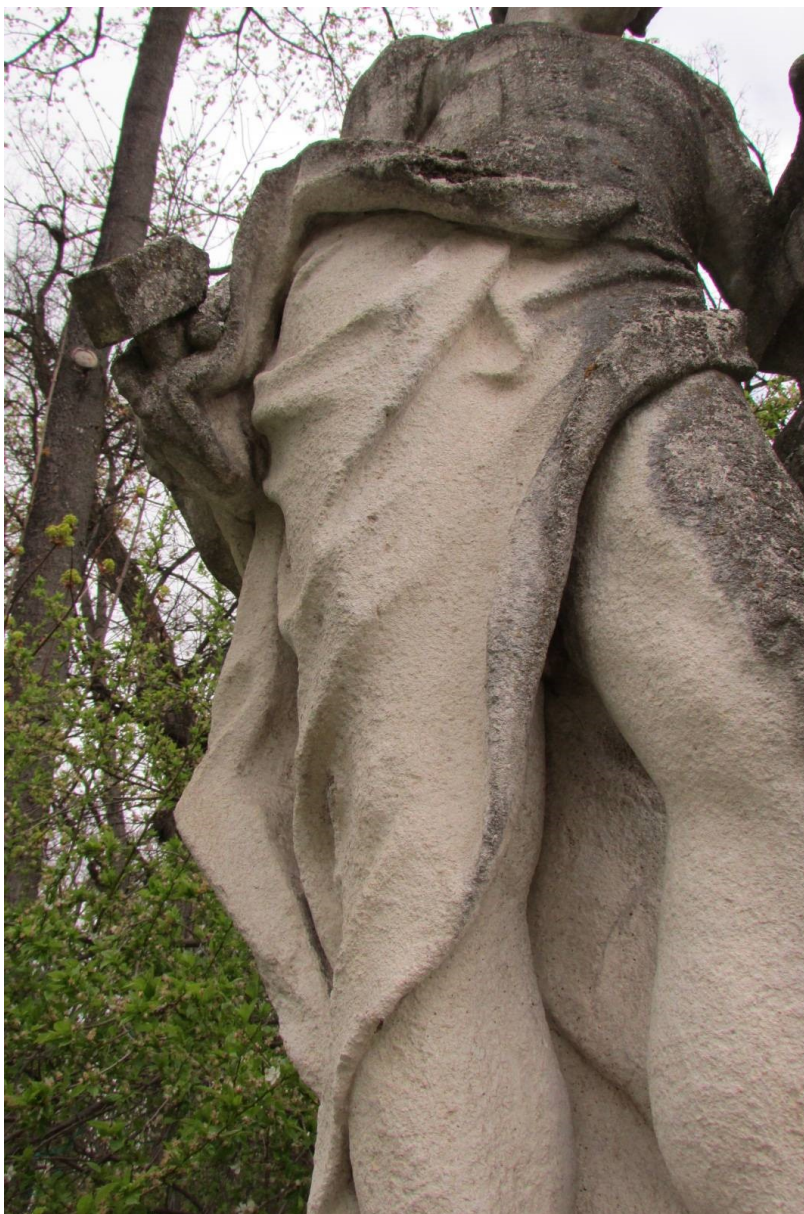
Tmely provedené na modelačních retuších dnes lokálně vykazují větší míru devastace. Originální materiál je poškozen viditelně jen povrchově a to formou zpráškování, což se projevuje místy ztrátou modelace povrchu. Na řadě míst je nezbytné dožilé tmely doplňků odstranit a nahradit novými, šetrnějšími ke vztahu s originálním kamenem. Bude nutné degradované místa lokálně konsolidovat vhodným konsolidačním přípravkem.

Detail poškození povrchu
