# **STAVEBNÍ PRŮZKUM**

## **ZŠ a MŠ IVANČICE**

**ODSTRANĚNÍ HAVARIJNÍHO STAVU STŘEŠNÍ KOSTRUKCE A OBVODOVÉHO  
ZDIVA HLAVNÍ BUDOVY ZŠ POD ŘÍMSOU**

**březen 2022**

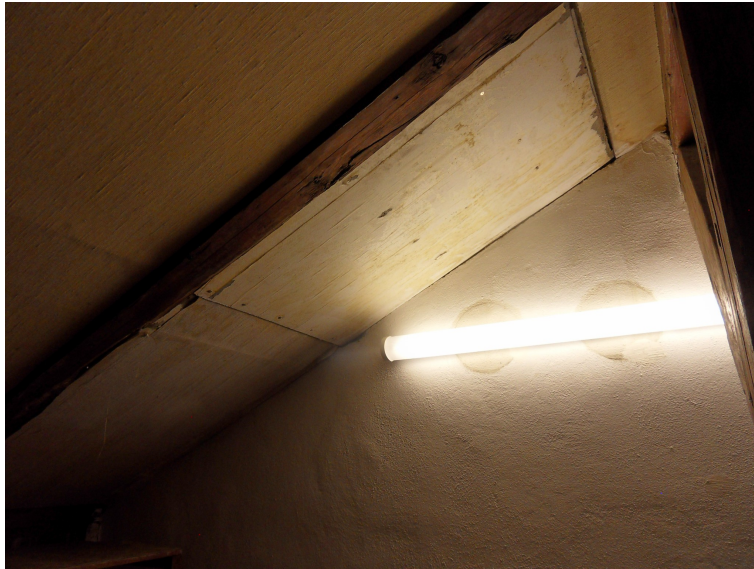
**Foto** – azbestocementové desky podhledu přibíjené mezi pomocný rošt mezi krokviemi, dle původní PD byly SDK desky nahrazeny azbestocementovými deskami Ezalit tl.10mm. Při sondážním průzkumu byly zdokumentovány desky tl. 6 a 8mm, nelze však postihnout všechny konstrukce, proto je s rezervou v rozpočtu uvažováno s deskami Ezalit tl. 10mm.

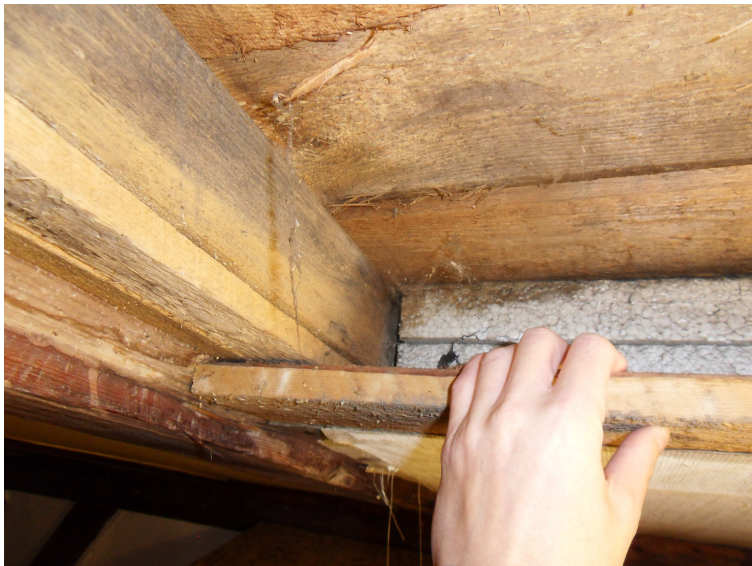
**Foto** – bednění na krokvích, tepelná izolace z desek EPS nad azbestocementovými deskami

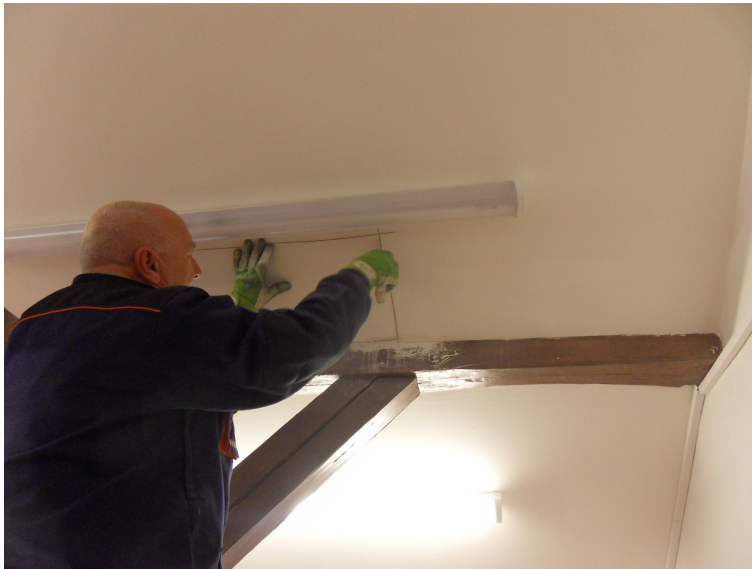
**Foto** – provedení sondy u viditelného poškození – zatečení i střední vaznice

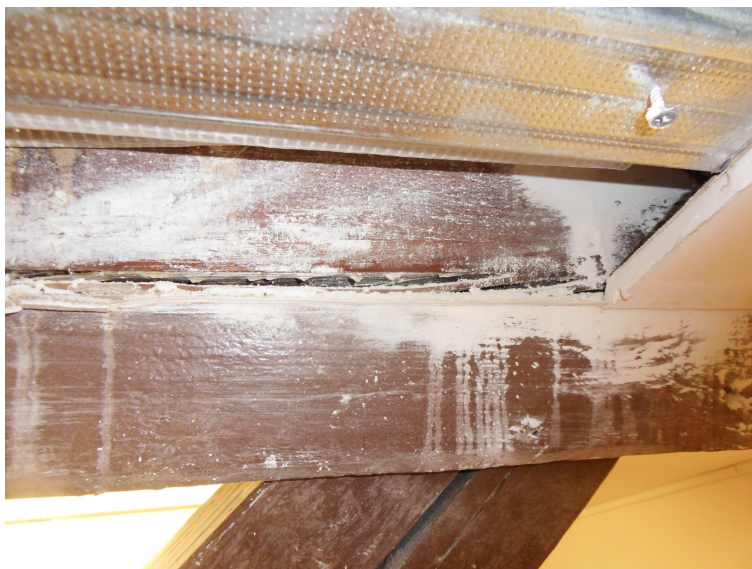
Chybné provedení parotěsné izolace, která není těsně ukončena. Dochází tak k možnému vzniku kondenzátu ve střešní skladbě a následně jeho stékání k vaznici. Dále je možné lokální zatékání střešním pláštěm a dále obdobně stékání vody po parotěsné izolaci k vaznici.

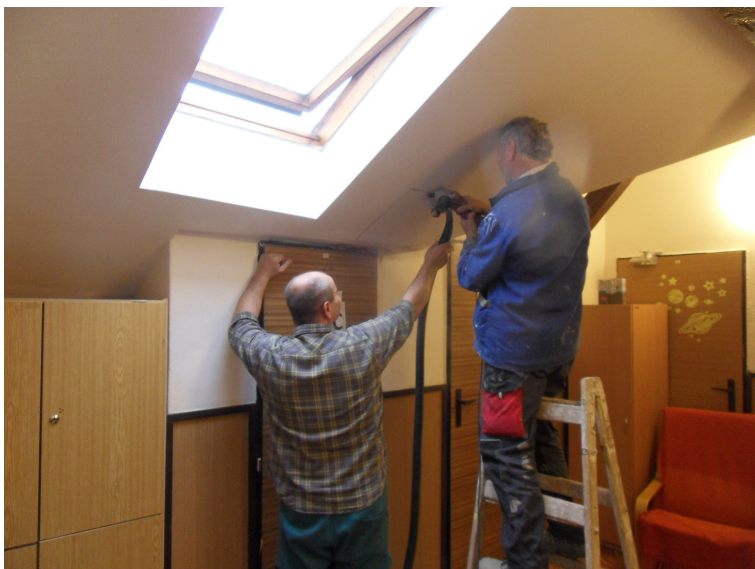
**Foto** – provedení sondy u viditelného poškození – zatečení u úžlabní krokve

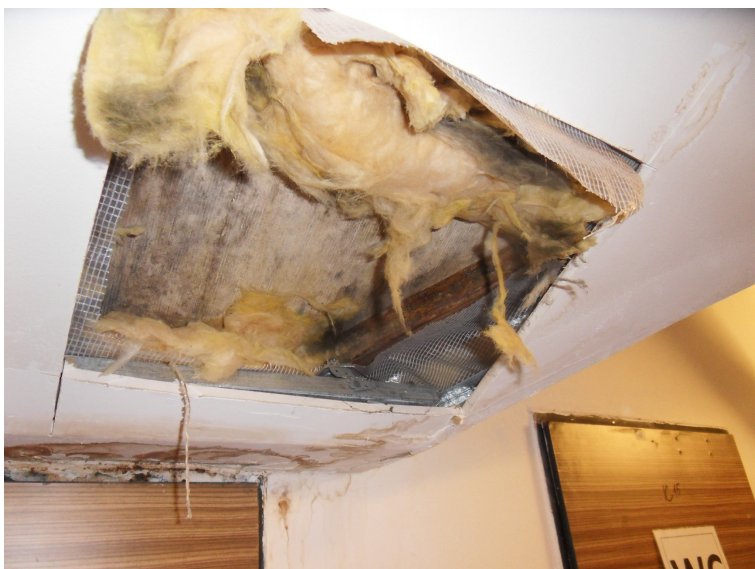
Chybné provedení parotěsné izolace, která není těsně ukončena. Lokální zatékání vody střešním pláštěm – úžlabím provedeným z asfaltových šindelů, lokální narušení dřevěných prvků. Novodobě provedené SDK konstrukce, skelná vata, azbestocementové desky mezi dřevěným roštěm mezi vaznicemi.

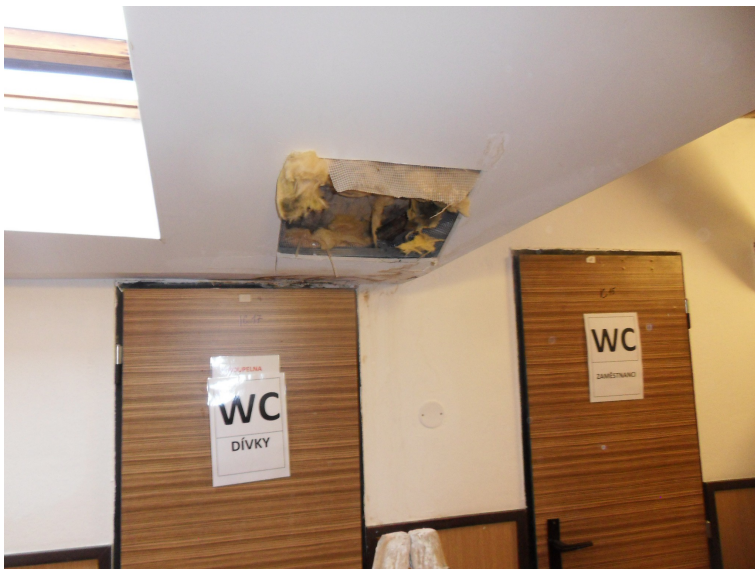
Viditelně degradovaný SDK pohled v úžlabí.

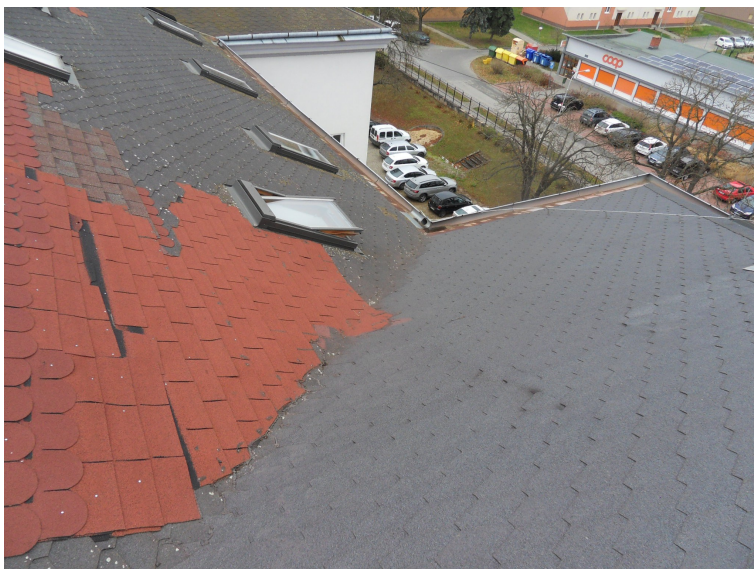
Pravděpodobné zatékání úžlabím provedeným z asfaltových šindelů.

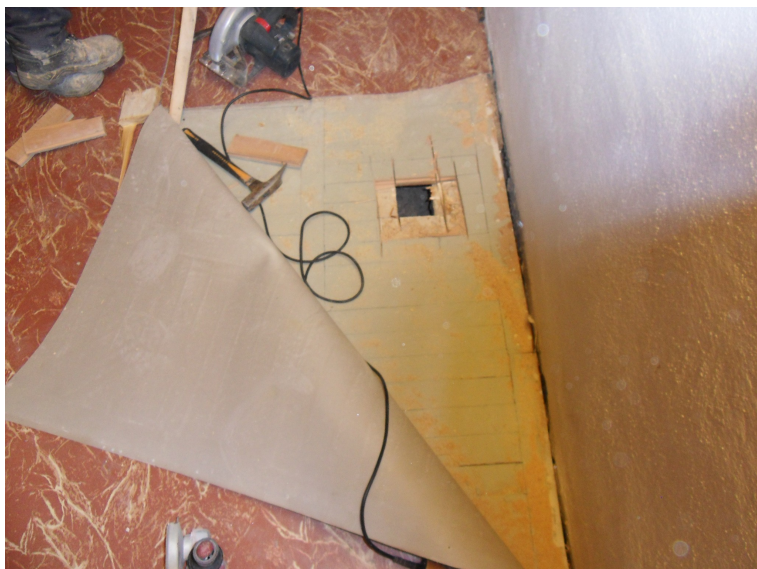
**Foto** – provedení sondy do podlahy. Podlahové krytiny – PVC, vinyly na stávajících přibíjených vlysech. Pod vlysy prkenný záklop.

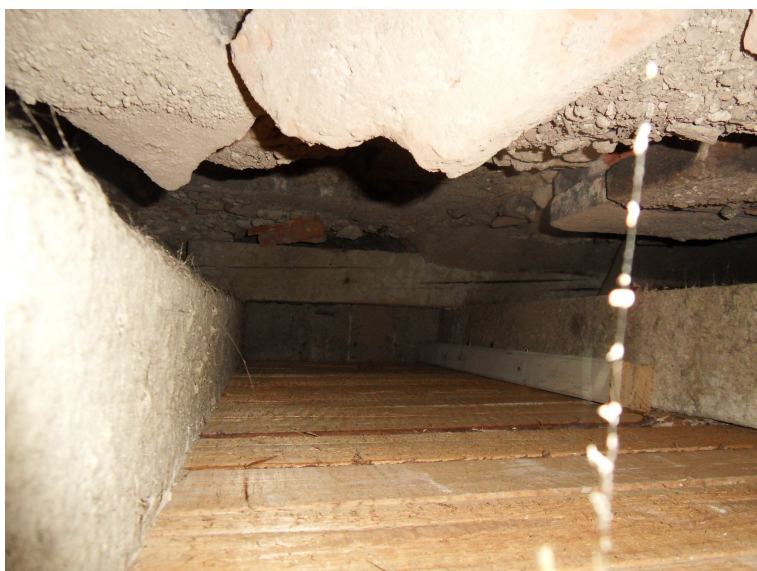
Prostor pod podlahou – nosný rošt podlahy, záklop. Násypy na stropní konstrukci 3NP.

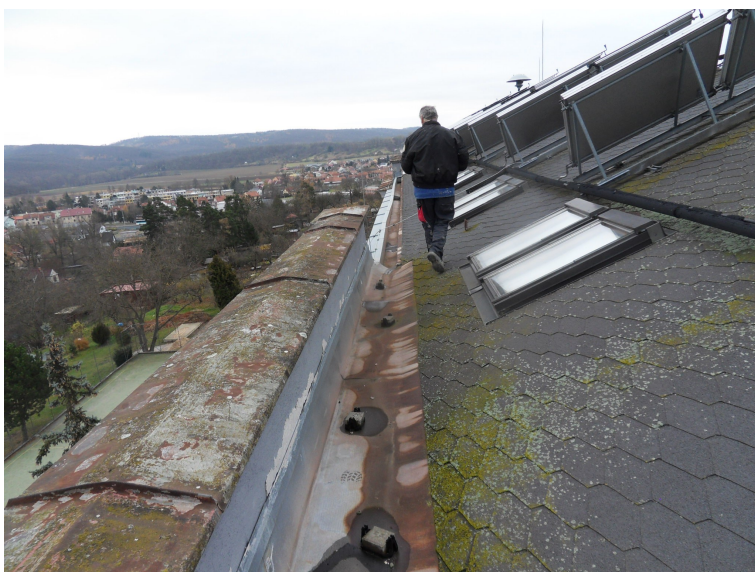
**Foto** – Střešní plášť, degradované oplechování atik a zaatikových žlabů

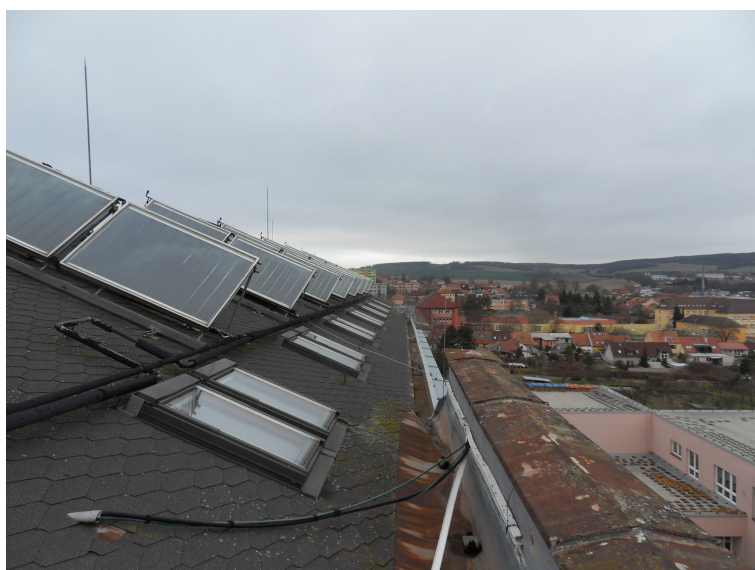
Skrytý nadřímsový žlab, solární termické panely.

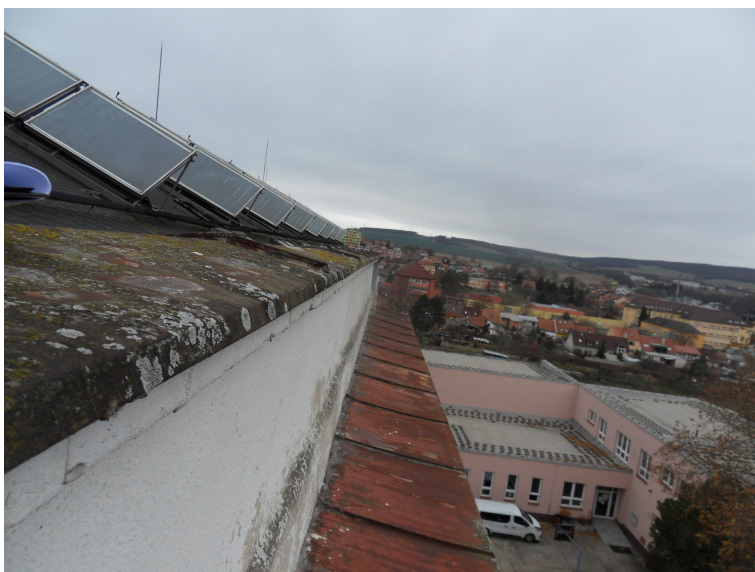
Degradované oplechování římsy

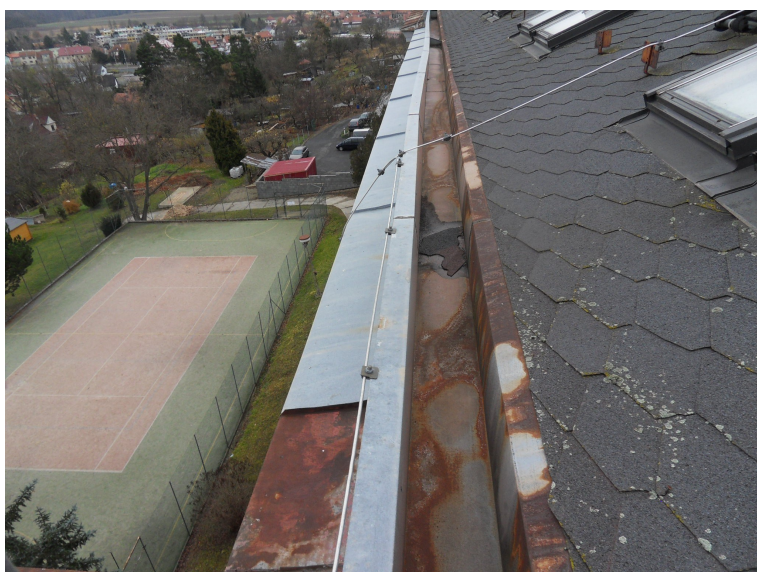
Degradované oplechování skrytého nadřímsového žlabu s navazujícím oplechováním římsy

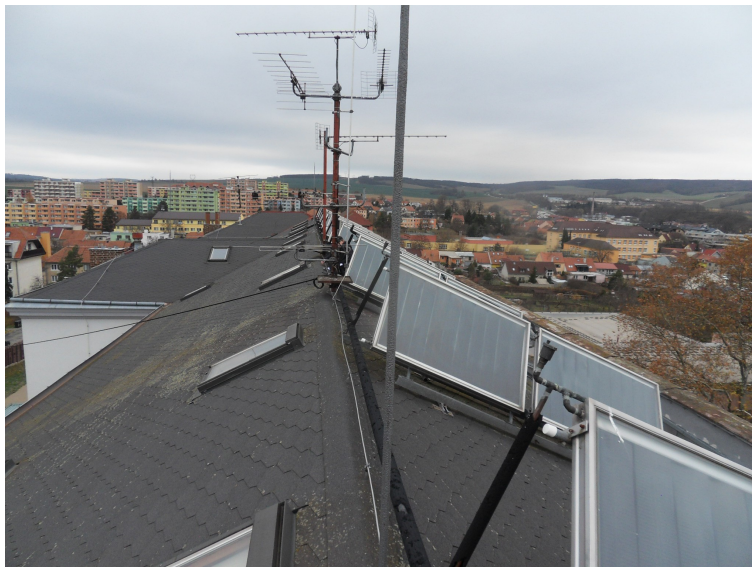
Střešní plocha, solární termické panely

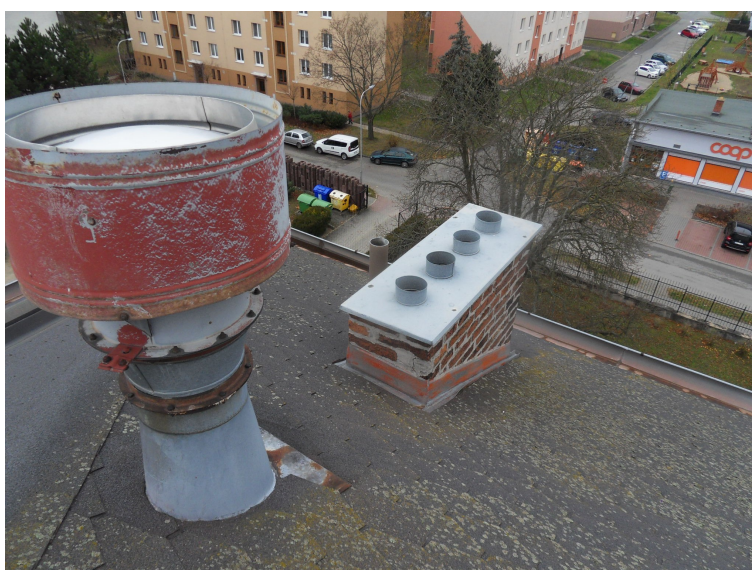
Oplechování komínových hlav, prostory VZT a větracího potrubí kanalizace
