Most 38710-2

Most přes Smrčecký potok v Nedvědicí

HLAVNÍ PROHLÍDKA

Objekt: Most ev.č. 38710-2 (Most přes Smrčecký potok v Nedvědicích)

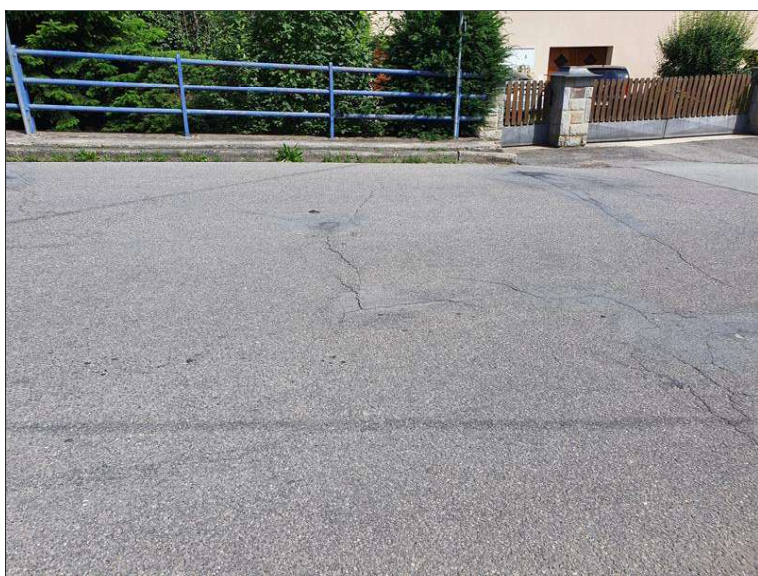
[3.1] 3.1 Vozovka Vozovka na mostě vyspravena zálivkami. Dlažba v krajnicích deformována, zachycení vegetace.

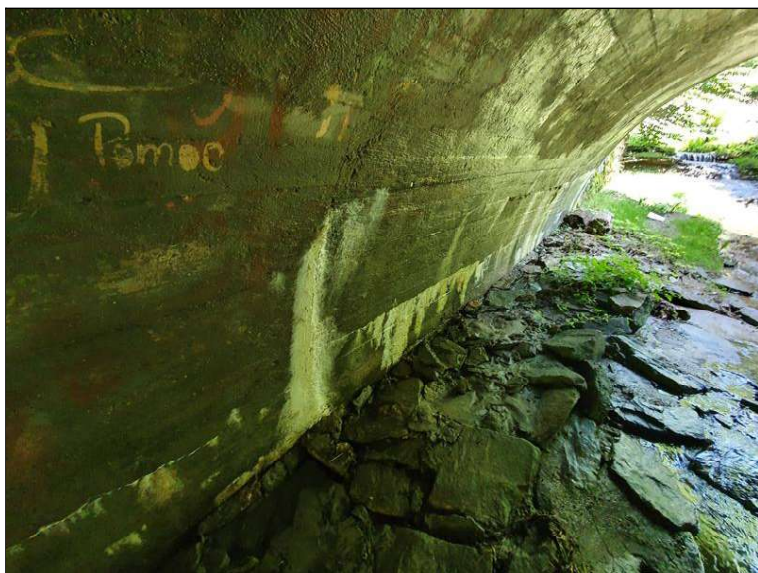
[2.1] 2.1 Nosná konstrukce Nosná konstrukce porušena sítí trhlin. Trhlinami a pracovními spárami zatéká. Výskyt zelených mikroorganismů.

Inkrustace na klenbě

[2] 2.1 Nosná konstrukce Provést sanaci NK vč. nové izolace a mostního svršku.

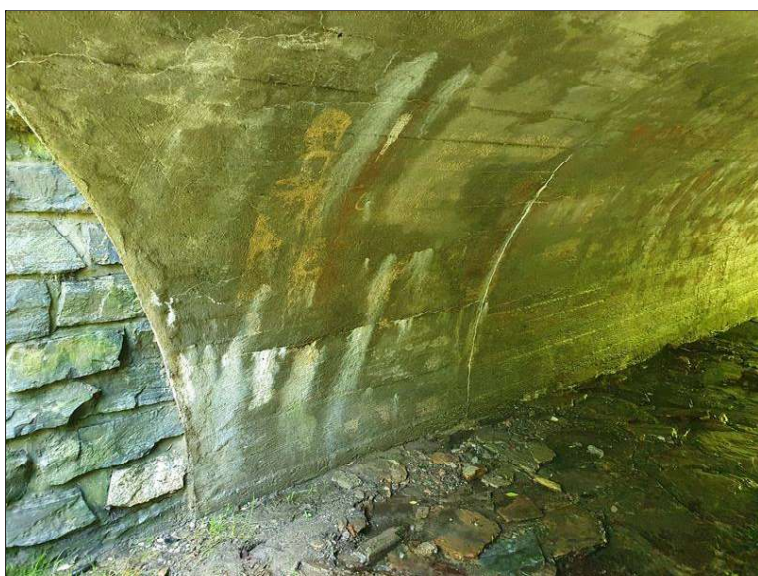
Inkrustace na klenbě

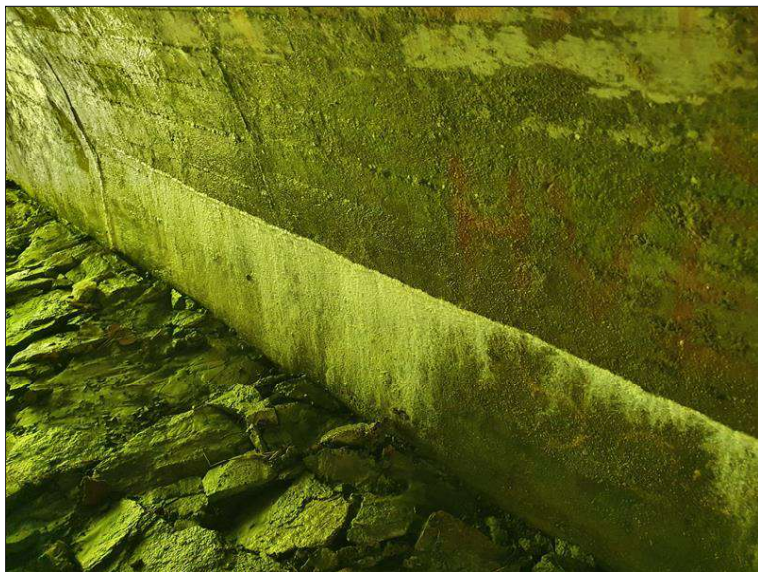
Inkrustace na klenbě

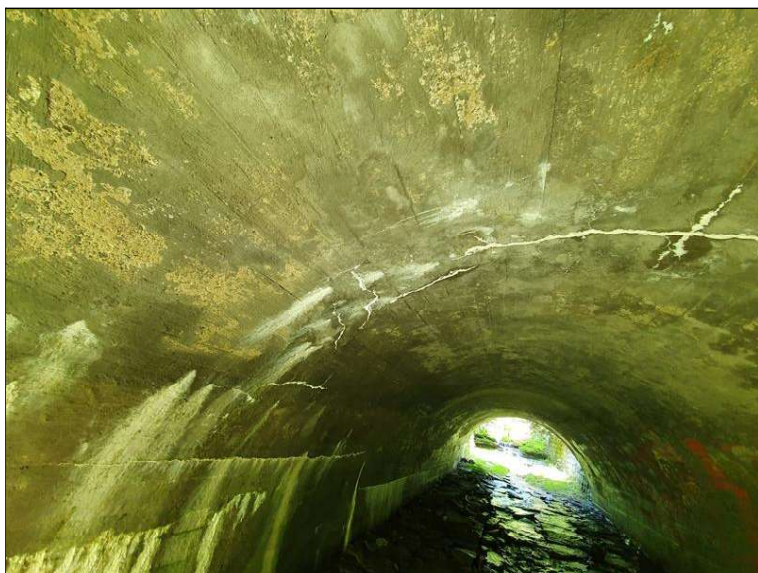
Inkrustace na klenbě
