**ZPRÁVA č. 0821 V195079**  
**DIAGNOSTIKA VOZOVKY**  
**KŘÍŽOVATKA SILNIC II/385 X II/387**

**Objednatel: Správa a údržba silnic Jihomoravského kraje, p.o.k.**

**PROSINEC 2019**

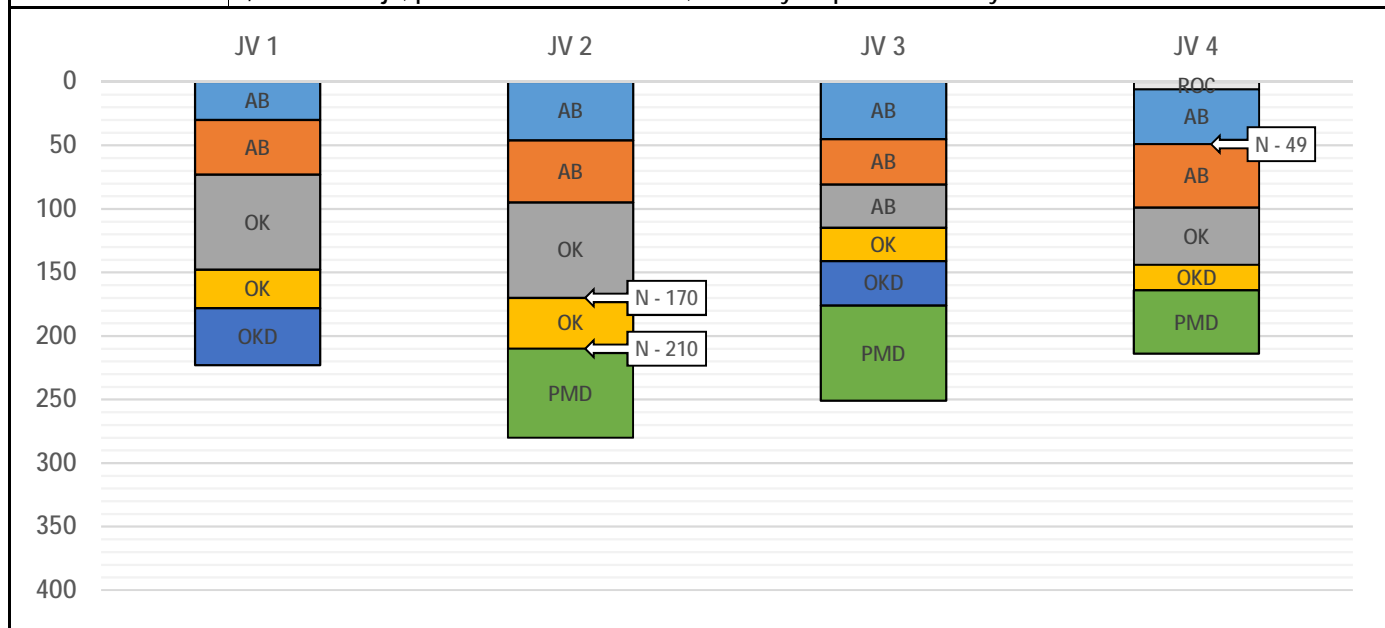
## MĚŘENÍ TLOUŠTKY VRSTVY VOZOVKY Z JÁDROVÝCH VÝVRTŮ

JV 1	Směs:	AB	AB	OK	OK	OKD						ŠD	TOV	TKV	CTJV
km viz situace	TL. (mm)	30	43	75	30	45						-	30	73	223
Poznámka:	0,80 m od vodičího proužku; vyjeté koleje														
JV 2	Směs:	AB	AB	OK	OK	PMD						PMD	TOV	TKV	CTJV
km viz situace	TL. (mm)	46	49	75	40	70						-	46	95	210
Poznámka:	1,10 m od okraje; vyjeté koleje														
JV 3	Směs:	AB	AB	AB	OK	OKD	PMD					ŠD	TOV	TKV	CTJV
km viz situace	TL. (mm)	45	36	34	26	35	75					-	45	81	176
Poznámka:	0,85 m od vodičího proužku; vyjeté koleje														
JV 4	Směs:	ROC	AB	AB	OK	OKD	PMD					ŠD	TOV	TKV	CTJV
km viz situace	TL. (mm)	6	43	50	45	20	50					-	49	99	164
Poznámka:	2,0 m od okraje; příčná rozvětvená trhlina; částečný rozpad ložní vrstvy

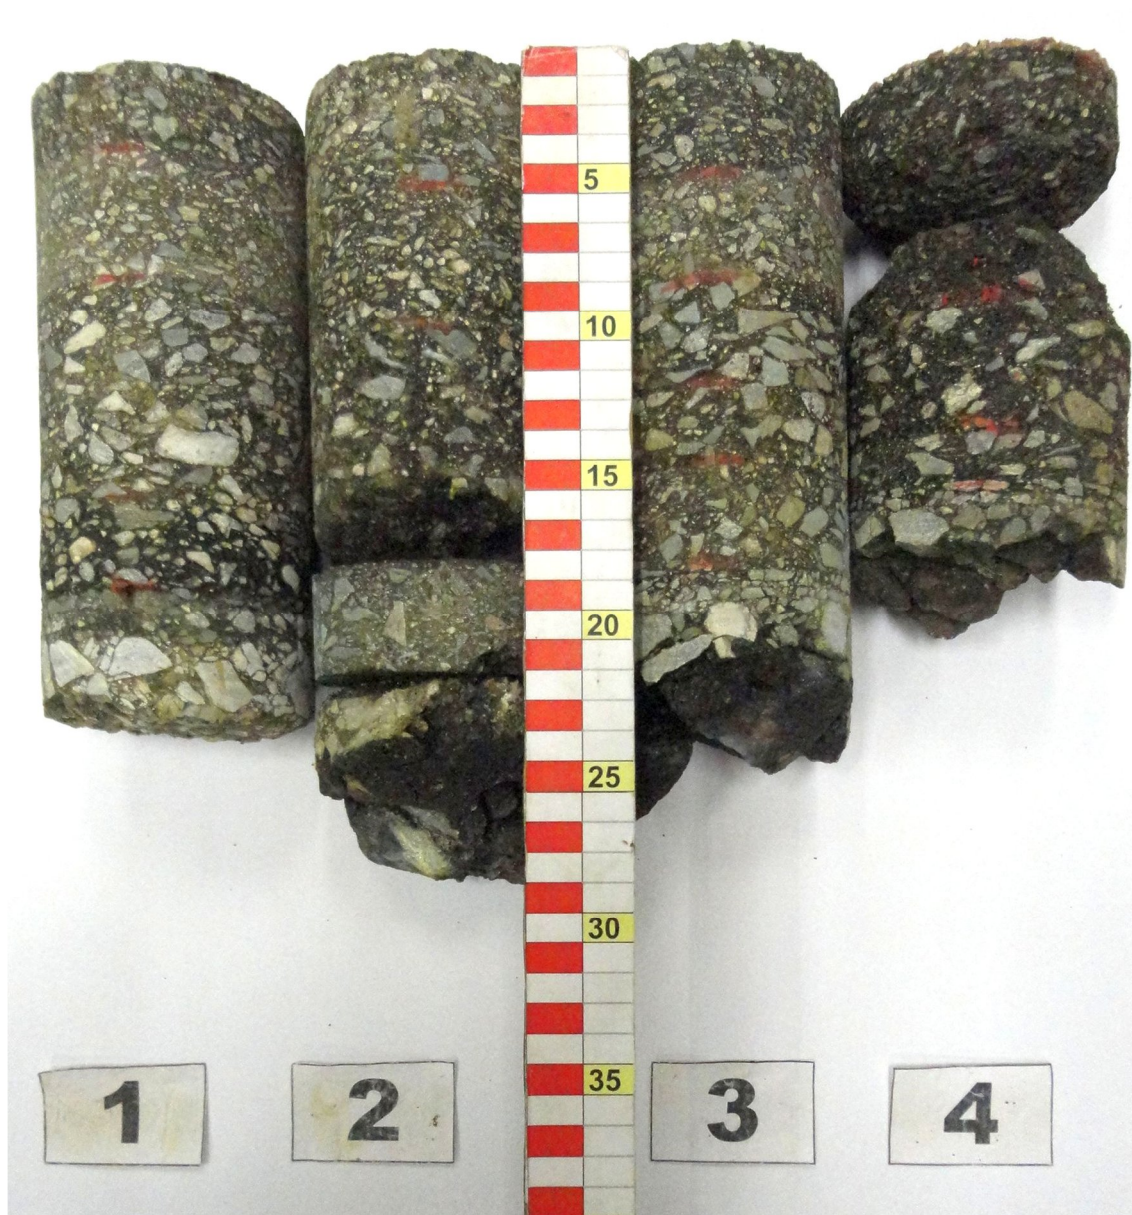
### Jádrové vývrty:

JV 19 360/1  
 umístění viz situace

JV 19 360/2  
 umístění viz situace

JV 19 360/3  
 umístění viz situace

JV 19 360/4  
 umístění viz situace

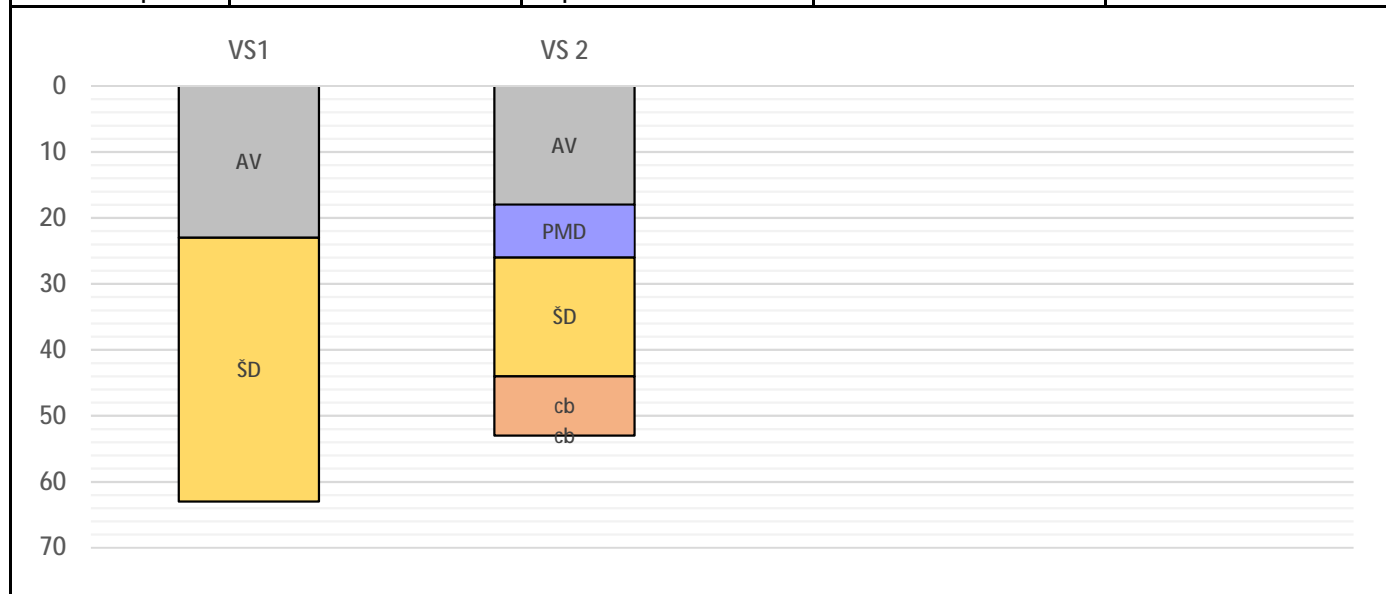
# POPIS VRTANÝCH SOND

Označení	VS1		VS 2					
Staničení (km)	viz situace		viz situace					
	materiál	tl. (cm)						
1. vrstva	AV	23	AV	18				
2. vrstva	ŠD	40	PMD	8				
3. vrstva			ŠD	18				
4. vrstva			cb	9				
5. vrstva			cb					
6. vrstva								
7. vrstva								
8. vrstva								
Hloubka sondy	63 cm		53 cm					
Umístění sondy	0,80 m od vodícího pr.		0,85 m od vodícího pr.					
Vzorek č. - směsný	-							
Vzorek č. - podloží	1224		podloží nezastiženo

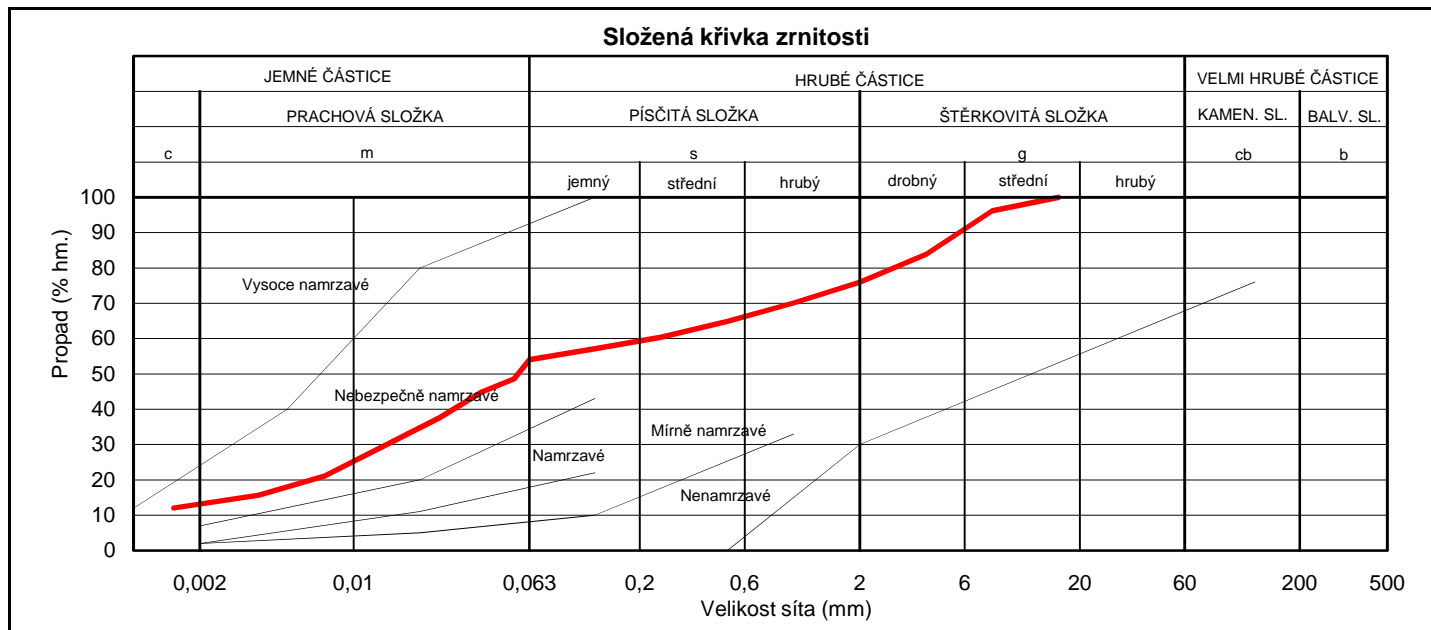
## ROZBOR PODLOŽNÍ ZEMINY - STANOVENÍ ZRNITOSTI, VLHKOSTI A KONZISTENČNÍCH MEZÍ

Zjištěná podložní zemina (štěrkovitý jíl) je nebezpečně namrzavá a je klasifikována jako podmíněčně vhodná pro podloží.

Sonda	VS 1	
Staničení / jízdní pruh (km)	viz situace	
Hloubka odběru (m)	0,63 - 0,80	
Číslo vzorku	1224	
Aktuální vlhkost (%)	ČSN EN ISO 17892-1	11,15
Mez tekutosti (%)	ČSN 72 1014:2005, met. A,B	26,58
Mez plasticity (%)	ČSN 72 1013:2005	18,74
Číslo plasticity	ČSN 73 6133	7,84
Konzistence	ČSN 73 6133	2,0
Namrzavost	ČSN 73 6133	nebezpečně namrzavá
Klasifikace	ČSN 73 6133	F2-CG
Klasifikace	ČSN EN ISO 14688-2	sagrCI
Vhodnost pro podloží:	ČSN 72 1002:1993	V - VII
Vhodnost pro podloží:	ČSN 73 6133	podmínečně vhodná
