# **Most 3836-1**

Most přes Rakovec ve Velešovicích

## **HLAVNÍ PROHLÍDKA**

Datum provedení prohlídky: 31.8.2020

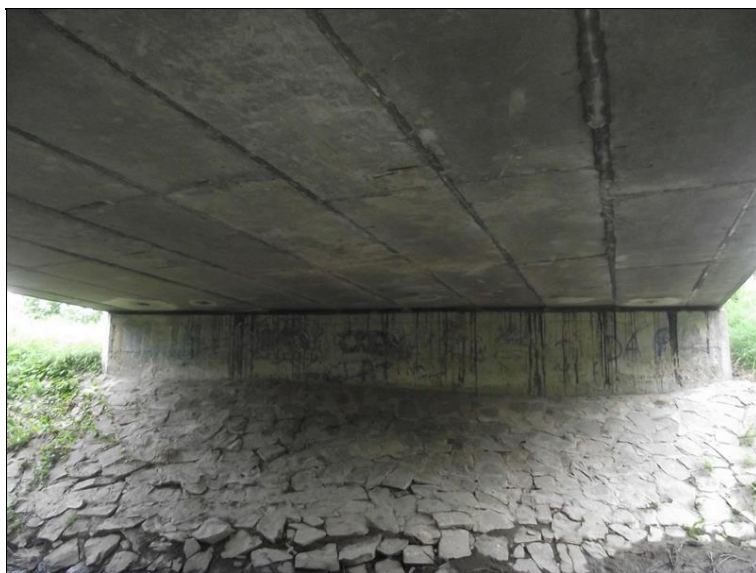
[2.1]	2.1	Nosná konstrukce	Na podhledu NK lokálně odprýsknutá krycí vrstva betonu s obnaženou korodující výztuží, spáry mezi nosníky místy vydrolené. Spáry mezi krajními nosníky s vápennými výluhy patrné z důvodu průsaku vody.
-------	-----	------------------	---

Podhled po směru staničení.

| [4] 2.1 Nosná konstrukce | Provést rekonstrukci spočívající v sanaci NK. |

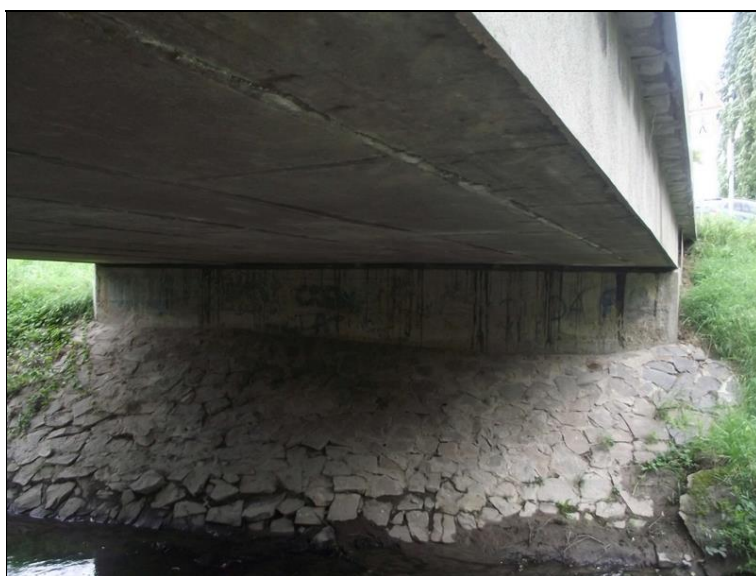
[1.1]	1.1	Základy mostních podpěr a křídel	Bez provedení sond nelze posoudit stav základů. Mostní objekt nevykazuje závady pocházející od možných poruch založení. Zemní těleso bez viditelných geometrických změn.
[1.2]	1.2	Mostní podpěry a křídla	Beton opěr plošně zdegradován, povrch znečištěn graffiti.

Pohled na OP2.

| [3] 1.2 Mostní podpěry a křídla | Provést sanaci opěr. |

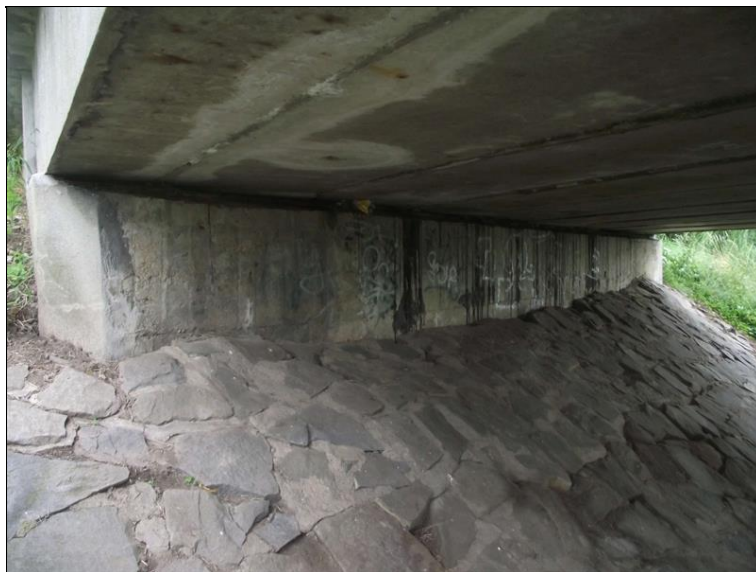
Pohled na OP1.

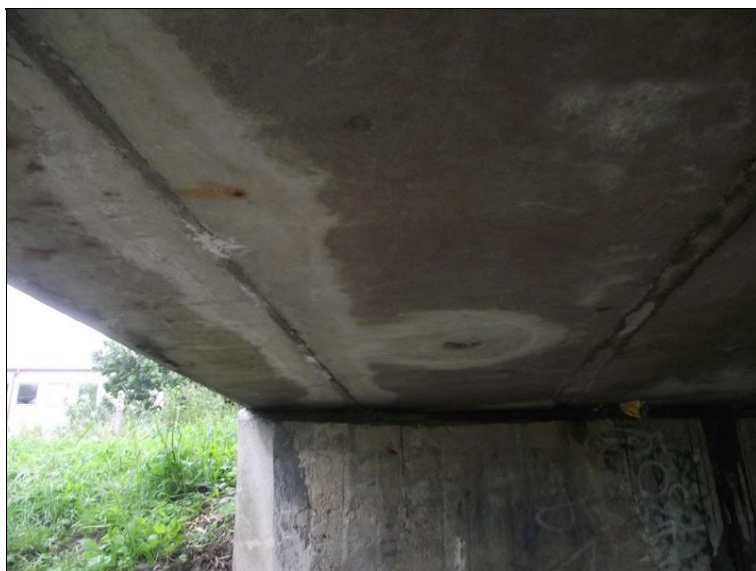
Odvodňovač u OP1 vpravo.

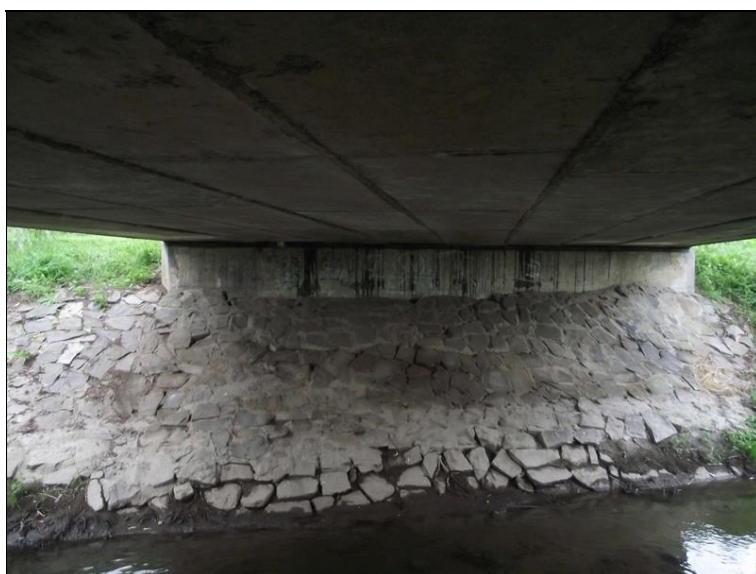
[4.1]	4.2	Zábradlí	Zábradlí je nenormové.
[4.2]	4.6	Území pod mostem a přístupové cesty	Kameny ve spodní části opevnění jsou rozvolněné.

Pohled na levobřežní část zpevněné kynety  
vodního toku.
