# **Most 373-020**

Jedovnická přes tramvaj

## **HLAVNÍ PROHLÍDKA**

Datum provedení prohlídky: 15.7.2021

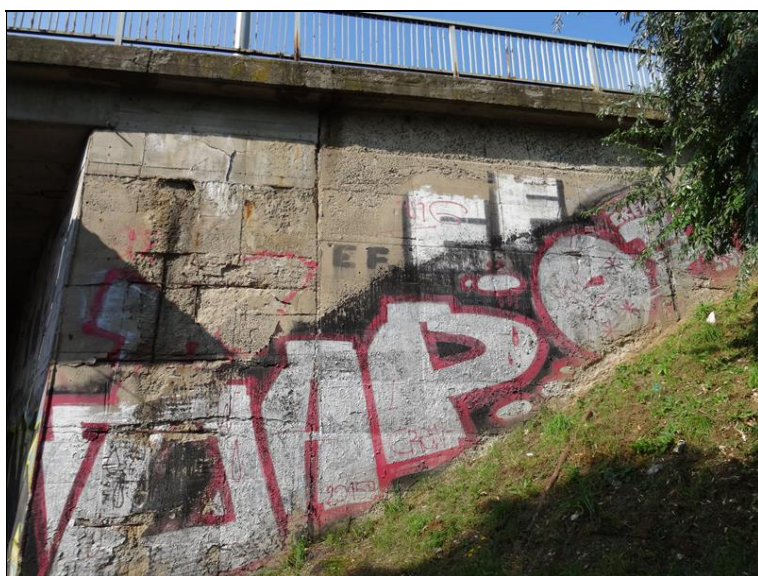
křidel	prováděny. Most je však bez viditelných geometrických změn, předpokládaný stav je tedy dobrý.
[1.2]	1.2 Mostní podpěry a křídla	Povrch betonu opěr nese výrazné otisky bednicích dílců a vodorovných pracovních spár jednotlivých etází při ukládání betonu. Takřka celoplošně je pomalován graffiti. Boky opěr mají v místě pod dilatačními spárami říms výrazné stokové mapy způsobené koncentrovanými zátoky. Smáčený beton opěr v těchto místech je silně degradovaný. Zejména na levém boku Op 1, kde je již obnažených několik prutů zkorodované výztuže. Degradace betonu zde dosahuje hloubky až 5 cm. Křídla opěr mají beton degradovaný do hloubky 2-3 cm. Na levých křídlech k degradaci dochází v plošném rozsahu, na pravých jen lokálně.
<b>2. Nosná konstrukce</b>		
[2.1]	2 Nosná konstrukce	Podhled NK celoplošně mapovitý bez zjevné příčiny. V době prohlídky suchý. Na podhledu vícero spár mezi nosníky odpadlá krycí malta. Místa na nosnících drobně obnažena výztuž, která koroduje. Na několika místech stopy výluh viz. 3.5 Izolační systém.

6.JPG Levé křídlo Op1. průsak vody pod  
úložným prahem, degradace betonu, koroze  
výztuže, opad omítky.

| [6] | 1.2 | Mostní podpěry a křídla | Provést sanaci celé spodní stavby. |

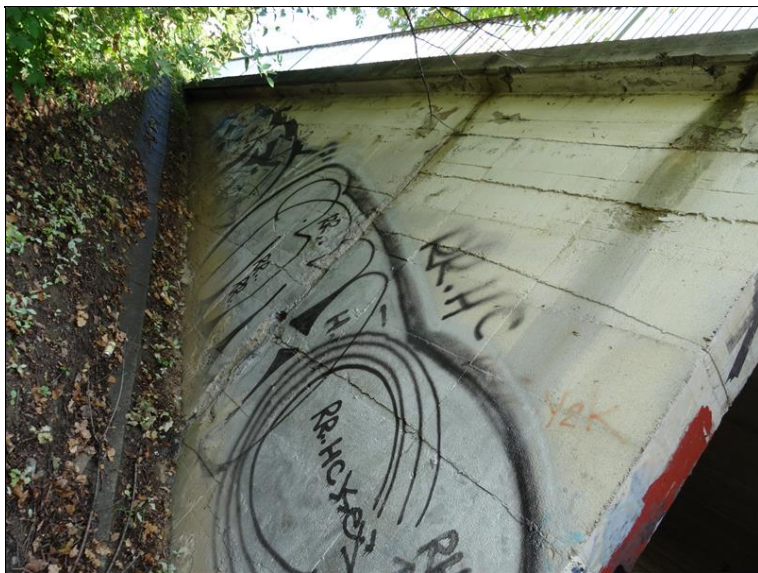
8.JPG Pravé křídlo Op1. Smáčení z pod římsy, lokální opad omítky.

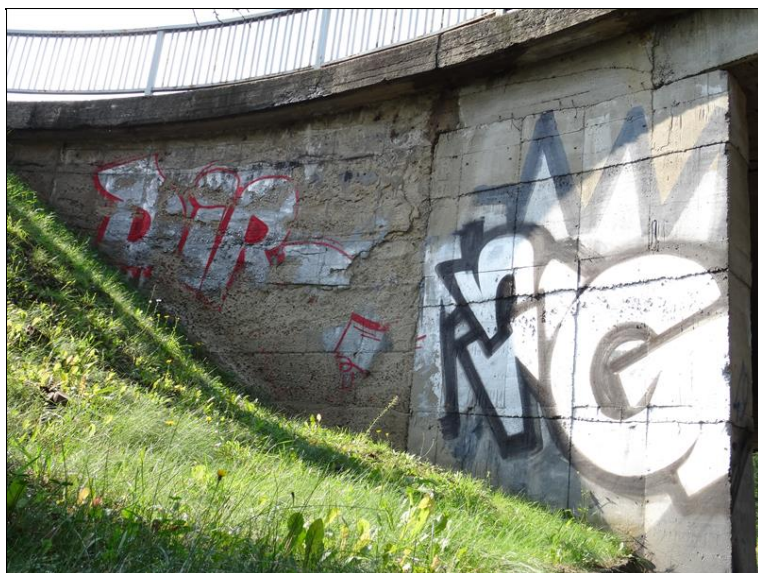
11.JPG Levé křídlo Op2. Průsak vody, degradece betonu, koroze výztuže, opad omítky.

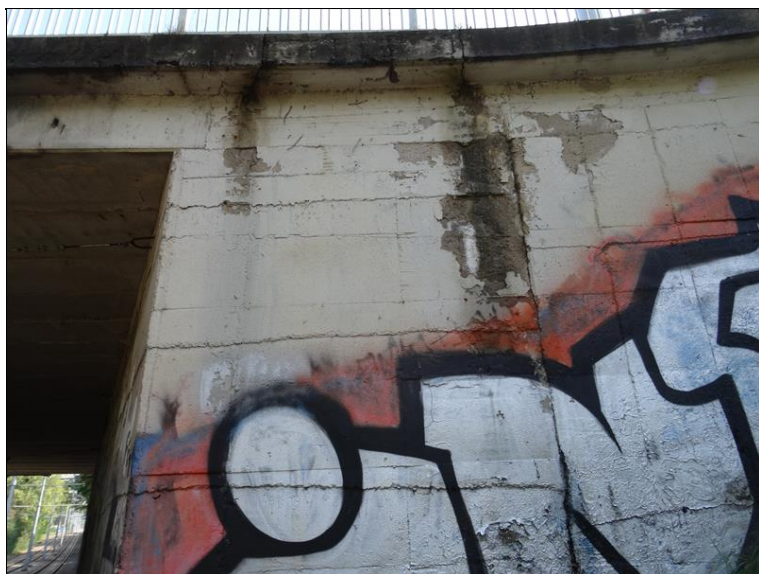
13.JPG Horní část pravého boku Op2. Průsak vody z pod římsy, v místě zátoků degradace betonu.

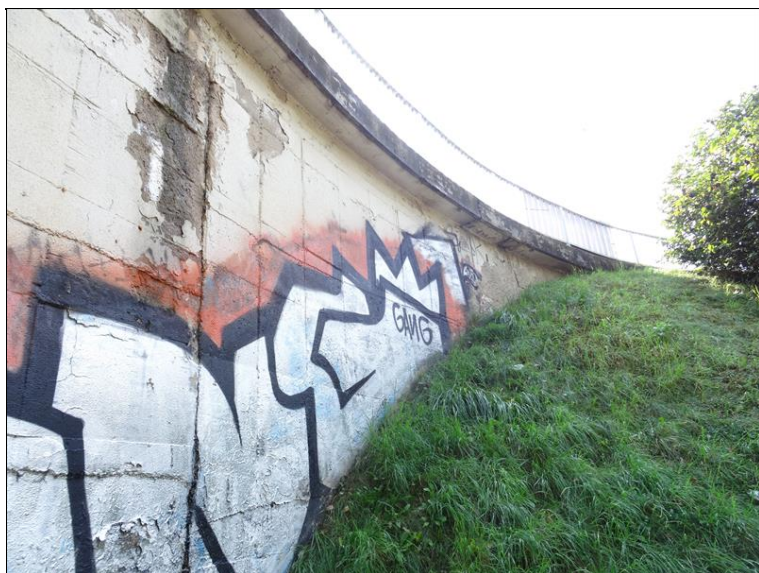
14.JPG Pravé křídlo Op2. Smáčení z pod římsy, lokální degradace betonu.

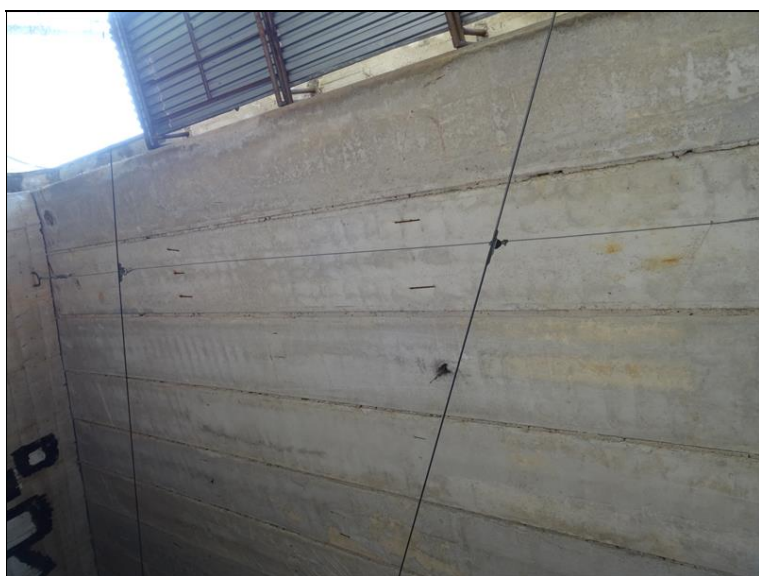
[3.4]	3.5 Izolační systém mostovky	Podhled NK mapovitý, v době prohlídky suchý. Původ mapovitosti není úplně zřejmý. Ve spáře mezi 5.a 6. nosníkem zprava, blíže

Op2, zjištěna výraznější stopa možné poruchy izolace - bílý průsakový výluh. Jinak na podhledu, kromě již zmíněné mapovitosti, zaznamenány obdobné stopy možných poruch izolace jen ojediněle a v malém rozsahu.

15.JPG Podhled nosné konstrukce (NK) zleva směrem k Op2. Vápenné výluhy, lokálně obnažená korodující výztuž, opad malty ze spár.

Sledovat podhled NK pro silných deštích, pořídit fotodokumentaci a popsat stav podhledu z hlediska zřetelných zátoků do BPM.

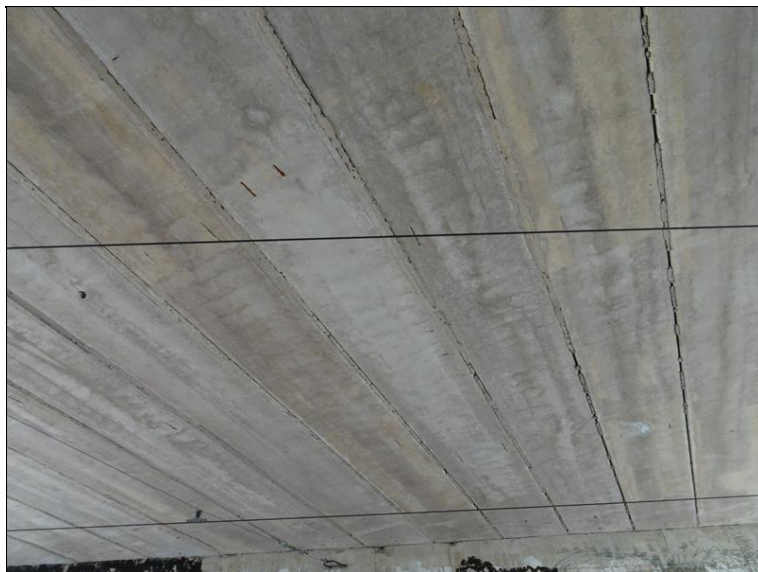
16.JPG Podhled středové části NK ve směru k Op1. Stopy průsaků spárami mezi nosníky. Opadlá malta ze spár mezi nosníky, lokálně obnažená korodující výztuž.

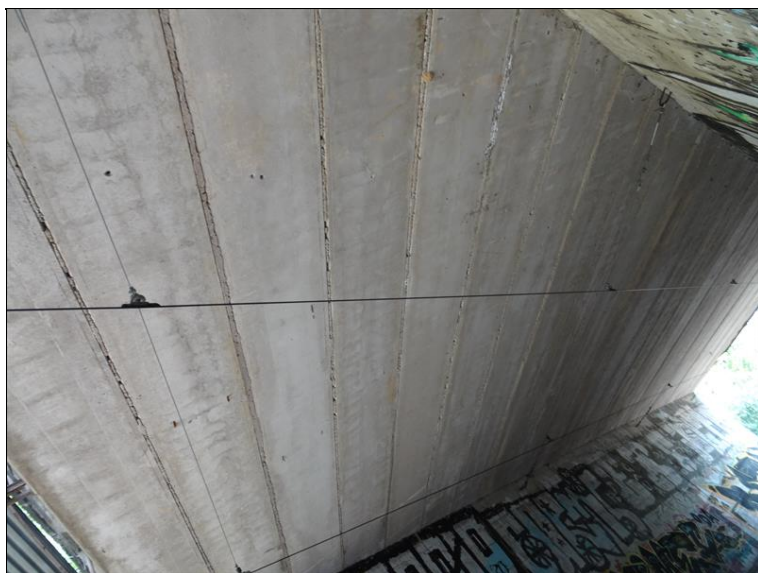
17.JPG Podhled NK zleva ve směru pohledu k Op1. Vápenné výluhy, lokálně obnažená korodující výztuž, opad malty ze spár.

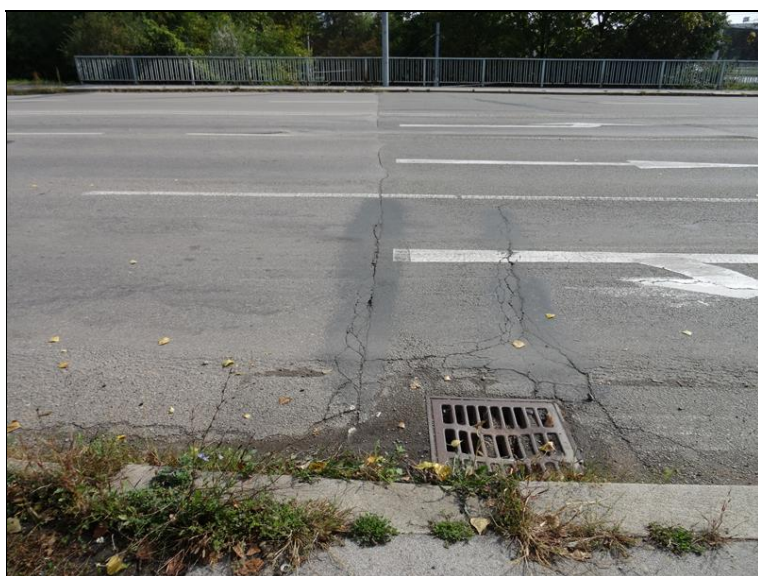
Stupeň použitelnosti změněn ze stupně I - Použitelný na stupeň III - Použitelné s výhradou z důvodu příčných nerovností na krytu vozovky (vyjeté koleje, vytlačená živice, široké trhliny).

18.JPG Vozovka na začátku mostu. Silná deformace vozovky, trhliny, vegetace.

Pravidelně čistit krajnice vozovky a provádět utěsnění veškerých otevřených trhlin v živici asfaltovou zálivkou.

| [7] | 3.1 | Vozovka | Provést pokládku nové obrusné vrstvy vozovky v pravém jízdním pásu. |

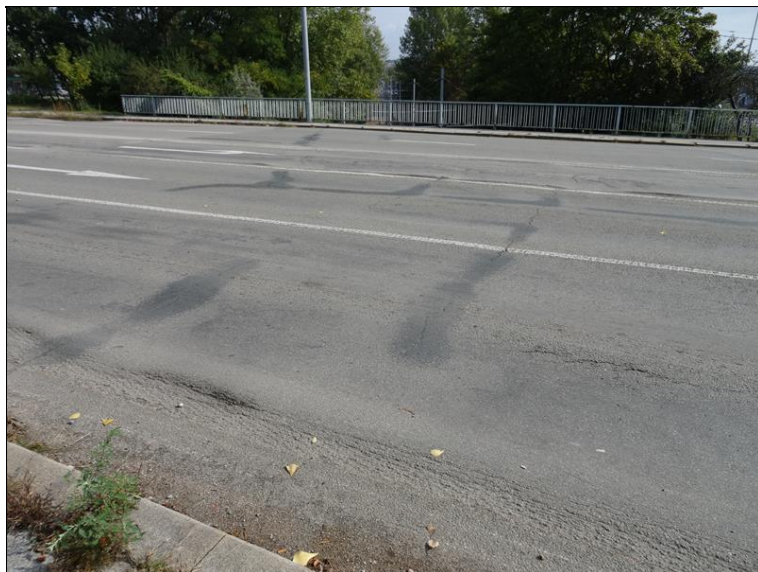
19.JPG Deformace vozovky - vyjeté koleje, trhliny.

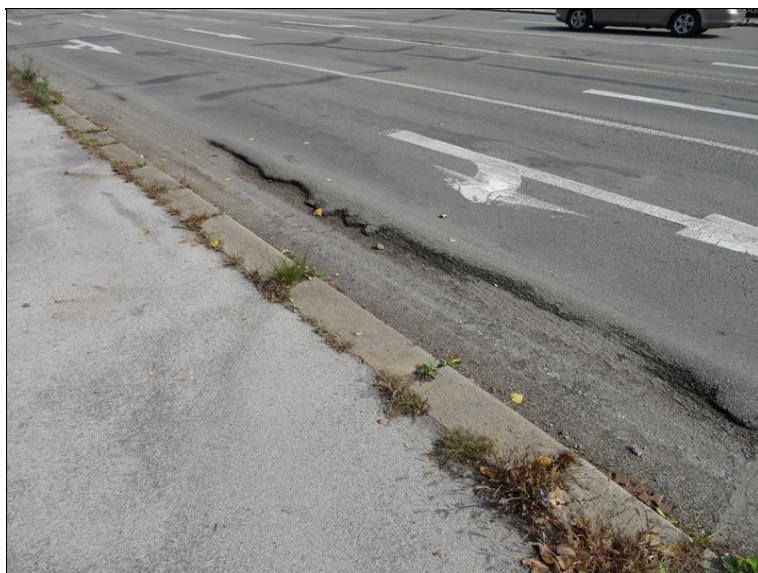
20.JPG Deformace krytu vozovky v místě vyjeté koleje u pravostranného chodníku. Uchycená vegetace ve spárách chodník. obrub.

Odstranit uchycenou vegetaci.

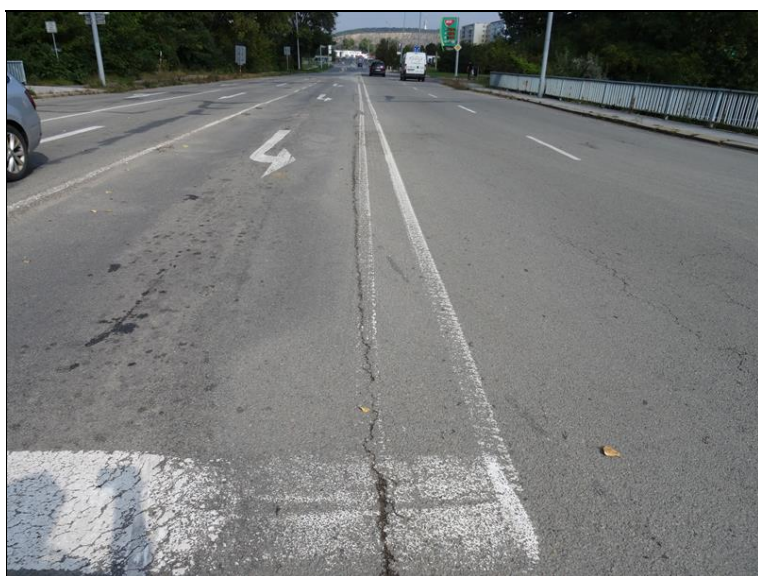
21.JPG V krytu vozovky podélné i rozvětvené trhliny . Uprostřed podélná široká trhlina resp. studená spára.

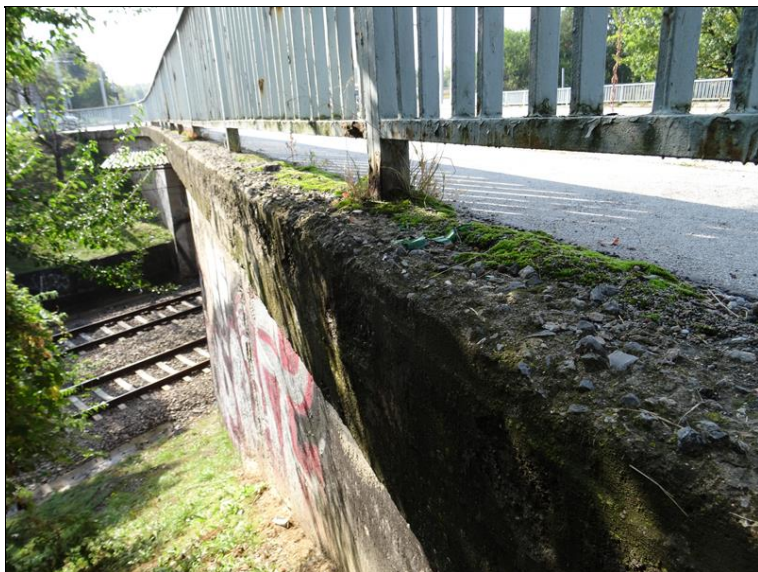
22.JPG Římsa - degradace betonu, vegetace.

| [8] | 3.3.1 | Římsa | Provést opravu říms. Dilatace utěsnit pružným tmelem, povrch betonů sanovat. |

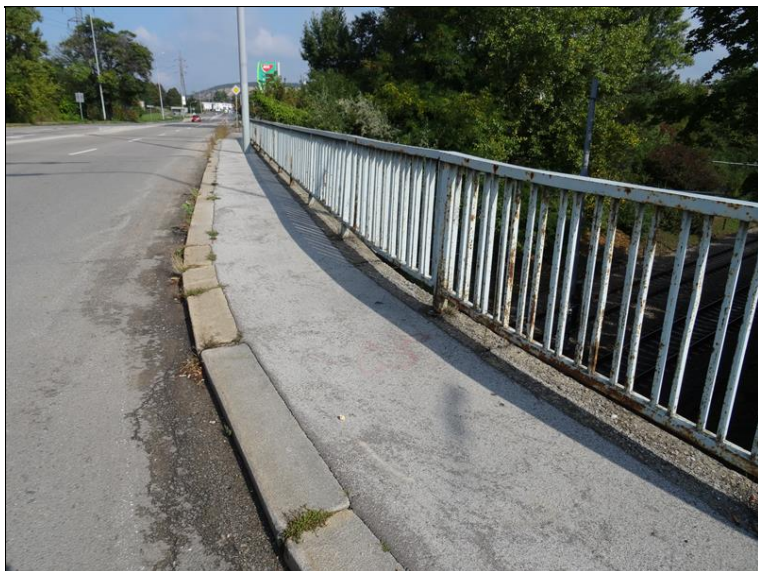
Koroze zábradlí především na levé straně mostu. U pravého zábradlí došlo k vyklonění, zřejmě následkem nárazu.

23.JPG Koroze levého zábradlí.

| [9] | 4.2 | Zábradlí | Na zábradlí provést drobné opravy a novou PKO. |

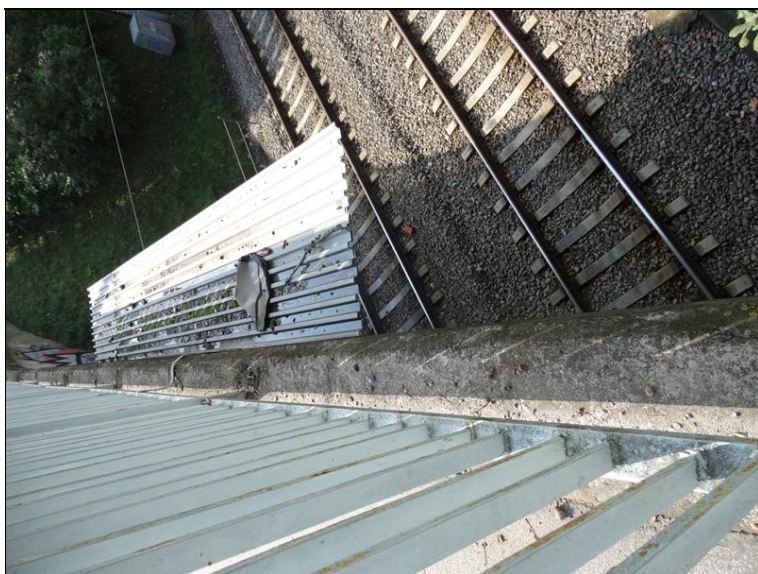
24.JPG Protidotyková zábrana.

Povrchová koroze nosné konstrukce protidotykové zábrany. Krycí vlnité plechy shora zanesené uchycenými mechy a jinými nečistotami.

V době elektrických odstávek trolejí provést vyčištění horní plochy

krycích plechů trakčního vedení.
