# **Most 41312-1**

Most přes Křepičku před Želeticemi

## **HLAVNÍ PROHLÍDKA**

**Objekt: Most ev.č. 41312-1 (Most přes Křepičku před Želeticemi)**

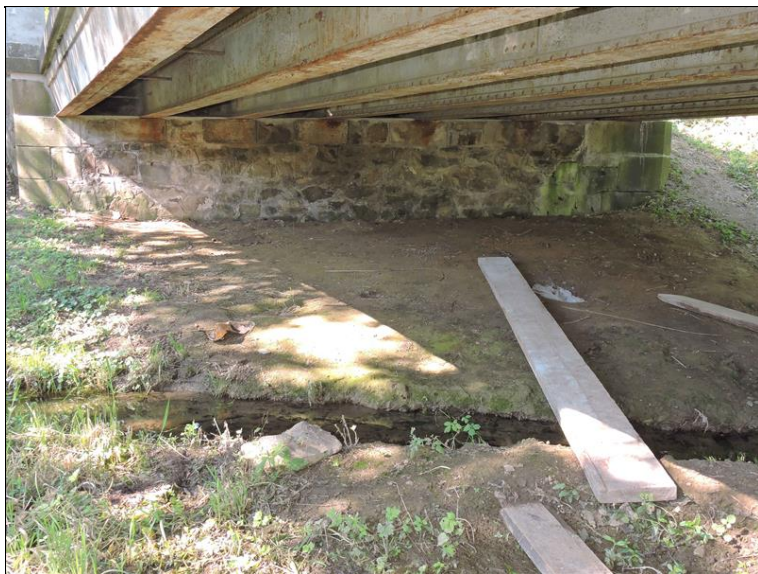
Pohled na opěru č. 1

| [1.2] | 1.2 | Mostní podpěry a křídla | Na pohledových plochách opěry 1 jsou zřetelné stopy zatékání s průsaky, zelené zbarvení. |

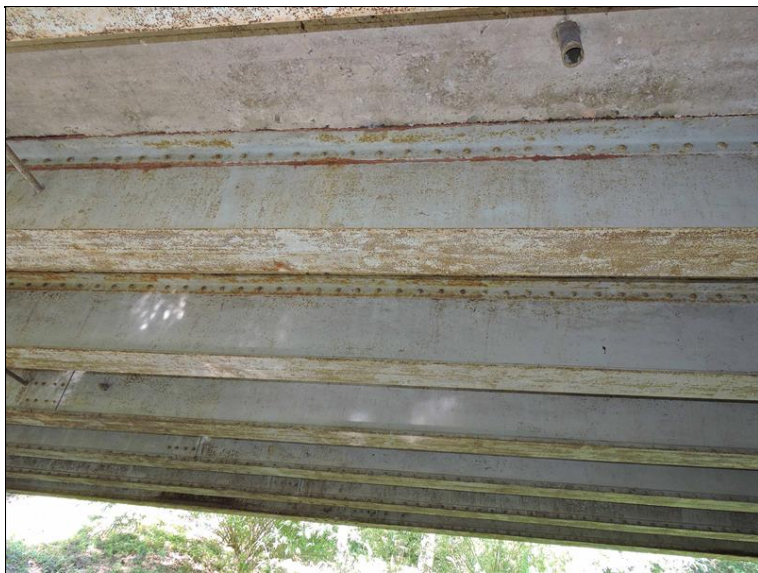
Podhled na nosnou konstrukci

| [2.1] | 2.1 | Nosná konstrukce | Na podhledu nosné konstrukce jsou viditelné stopy promáčení, výluhy. Na spodním povrchu nosné konstrukce jsou odpadlé krycí vrstvy betonu s obnaženou výztuží, dochází přitom ke korozi výztuže. Na ocelových nosnících dochází k povrchové korozi. V místě vyústění odvodňovačů je více poškozená horní pásnice. |

[1]	1.2.3	Úložný práh	Opravit spádování betonu mezi nosníky, aby voda odtékala pryč a nehromadila se u uložení nosníků.
[2]	2.1	Nosná konstrukce	Očistit výztuž, ošetřit spec.nátěrem a provést reprofilaci mostovky vhodnou sanační metodou, po odstranění příčiny - zatékání.
[3]	2.1	Nosná konstrukce	Očistit a natřít ocelové nosníky.
[4]	3.1	Vozovka	Plánovat celkovou rekonstrukci vozovky včetně výměny hydroizolace a mostních závěrů.
[5]	3.3.1	Římsa	Oprava říms, vytvoření odrazného proužku.
[6]	4.2	Zábradlí	Při opravě říms osadit nový normový zádržný systém vyhovující současné ČSN.

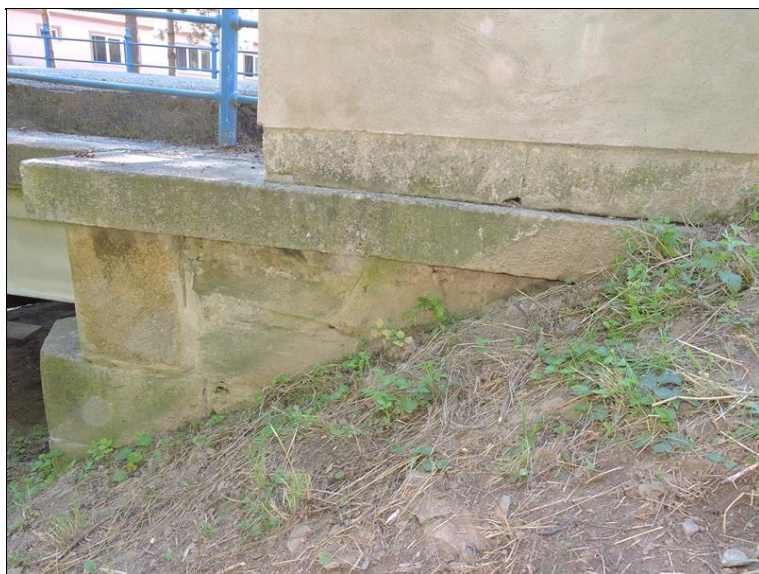
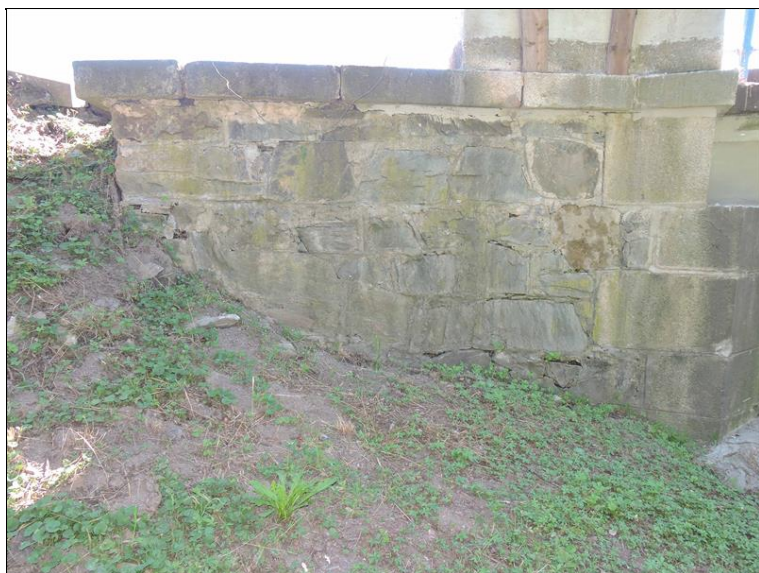
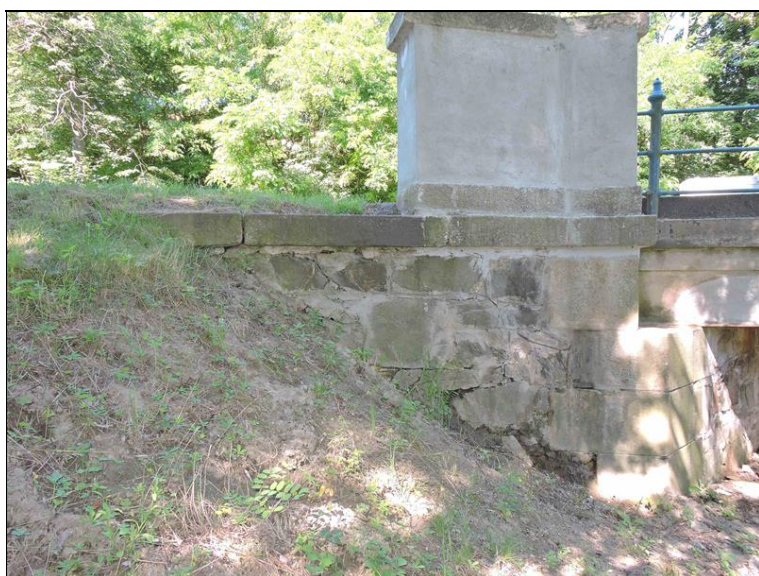
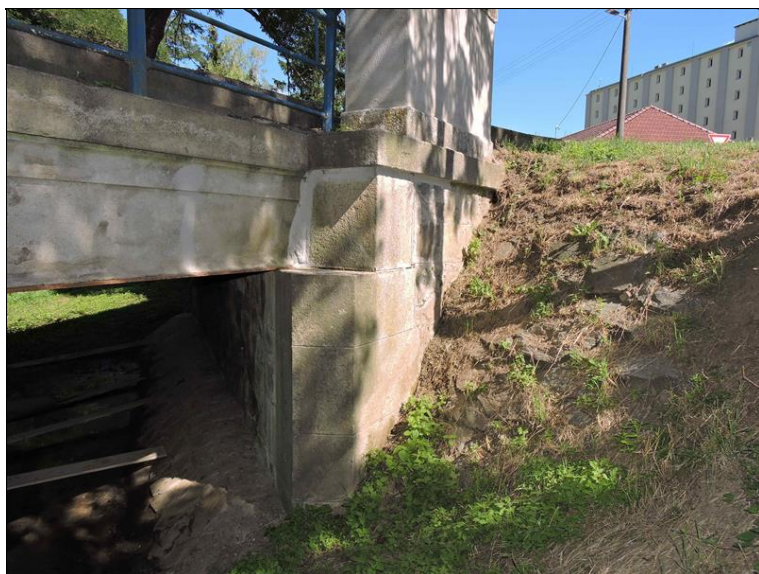
| [1.4] | 1.2.4 | Křídlo | Kamenné zdivo křídel má místy popraskanou spárovou maltu s uvolněnými kameny, křídla jsou zelená, místy vlhká. |

Křídlo č. 1 - levá strana

Křídlo č. 2 - levá strana

Křídlo č. 1 - pravá strana

Křídlo č. 2 - pravá strana
