Most 3968-1

Most přes Olbramovický potok v Olbramovicích

HLAVNÍ PROHLÍDKA

Datum provedení prohlídky: 6.6.2019

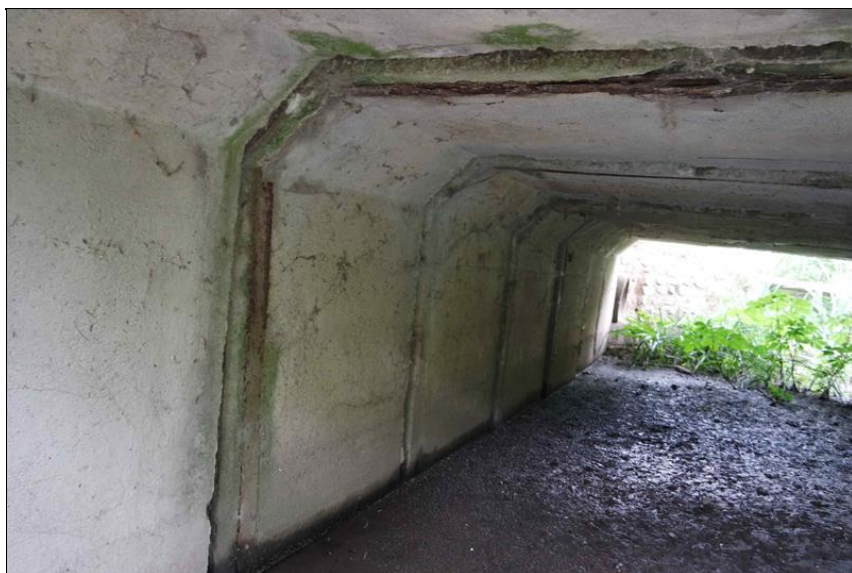
Dochází k lokálnímu zatékání vody ve sparách mezi prefabrikáty. Ocelové části na povrchu silně korodují.

| [6] 2 Nosná konstrukce | Připravit a realizovat opravu konstrukce, především obnovit izolační |

systém a sanovat nosnou konstrukci a spodní stavbu.

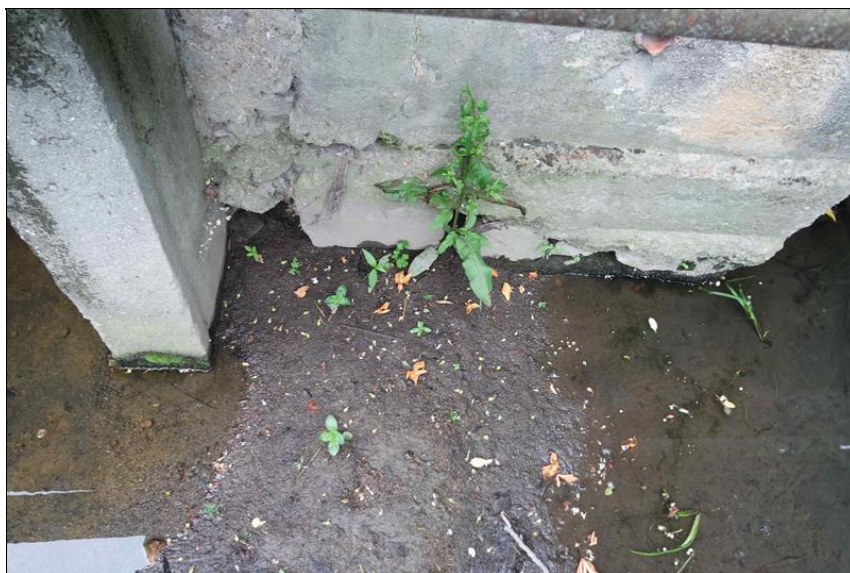
Na čele konstrukce v patě dochází k degradaci betonu a vzniku kaveren.
