Most 385-003

Most přes Loučku v Předklášteří

HLAVNÍ PROHLÍDKA

Datum provedení prohlídky: 2.6.2022

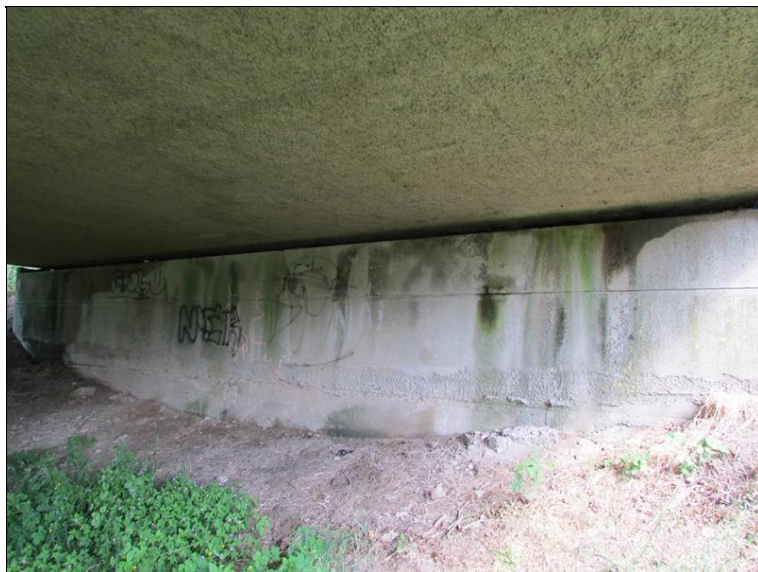
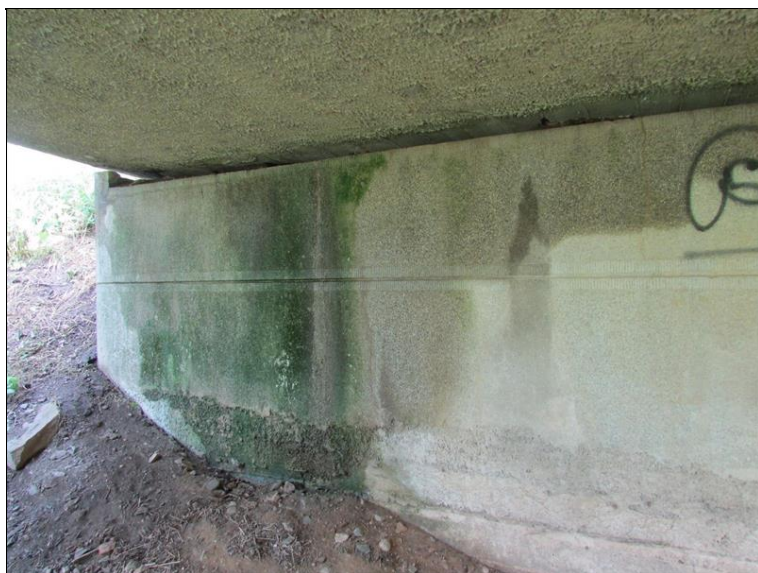
Pohled na OP1

| [1.1] | 1.2 | Mostní podpěry křídla a čelní zdi | Na obě opěry silně zatéká přes úložné prahy (ty jsou zanesené). Jsou zvlhlé a lokálně porostlé mechy. Na obou opěrách patrné pracovní spáry. Na pilířích shora uchycena vegetace |

| [3] | 1.2 | Mostní podpěry křídla a čelní zdi | Odstranit veškerou vegetaci z povrchu spodní stavby |

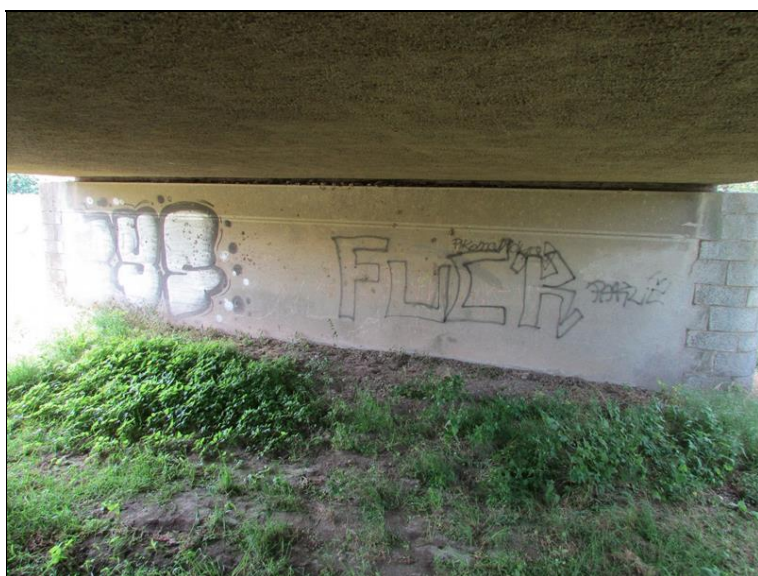
Pohled na P2 z pole 1

| [2.1] | 2.1 | Nosná konstrukce | <p>Nk je na bocích silně potečená. V místě odvodňovačů je na podhledu obnažená korodující výztuž. V místě uložení na opěrách je na bocích NK obnažena korodující výztuž.</p> <p>Nad pilířem P2 na obou stranách je v tažené oblasti trhлина na nosné konstrukci. Trhлина je statická, staršího data, zanesená nečistotami. Pravděpodobně se nepohybuje a nosná konstrukce je stabilizována. Může však docházet, a pravděpodobně dochází, k pronikání vlhkosti na nosnou výztuž a může tedy korodovat. Případný stupeň koroze není možné touto stanovit. U pilíře P3 jsou také patrné trhlinky v omítce - na pravé straně dochází k odlupování betonové krycí vrstvy.</p> |

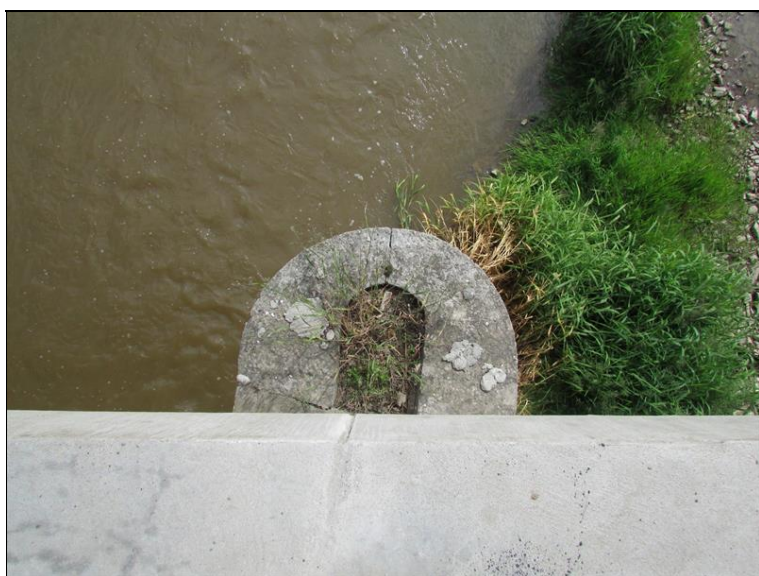
Horní plocha ÚP pilíře

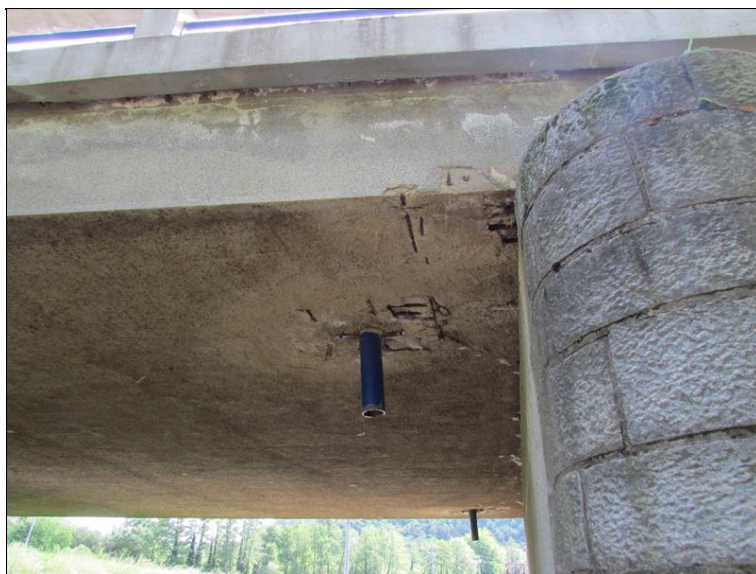
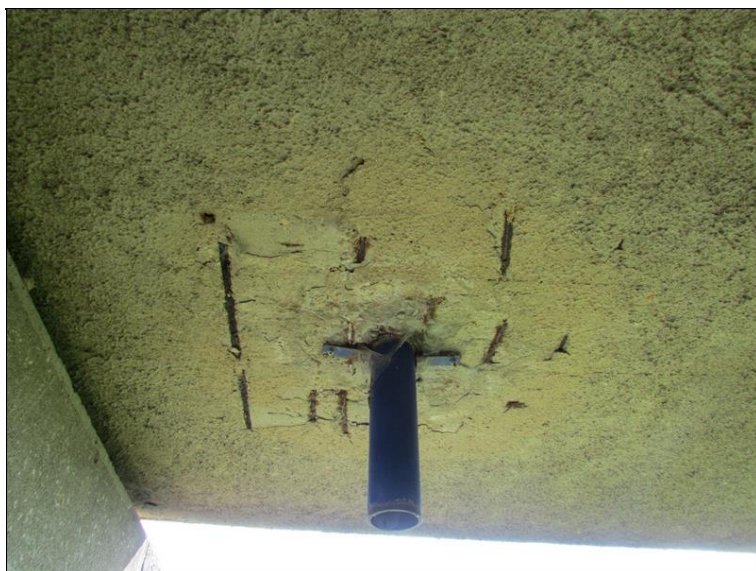
Obnažená korodující výztuž na pohledu NK

| [4] | 2.1 | Nosná konstrukce | Nutná výměna mostního svršku s provedením nové celoplošné izolace |

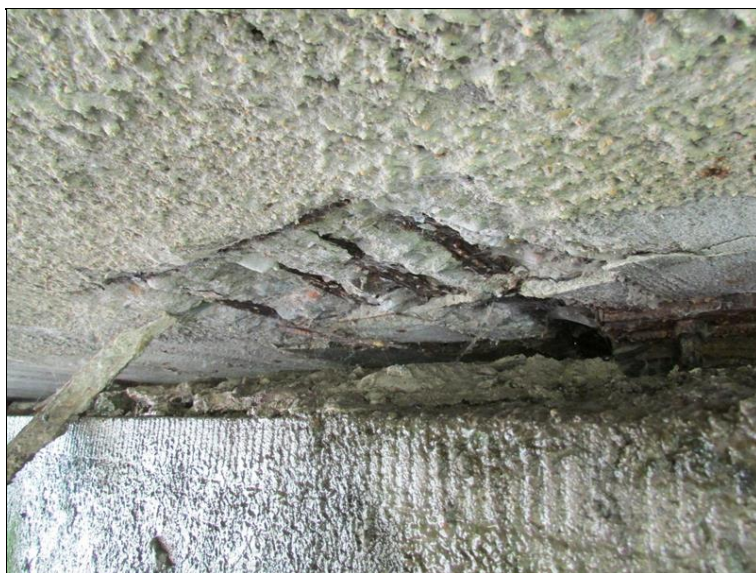
Obnažená korodující výztuž v místě uložení na OP1

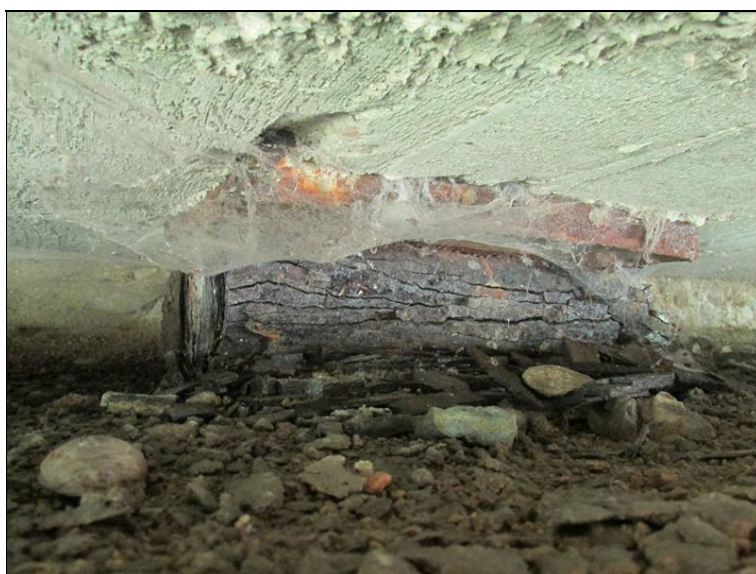
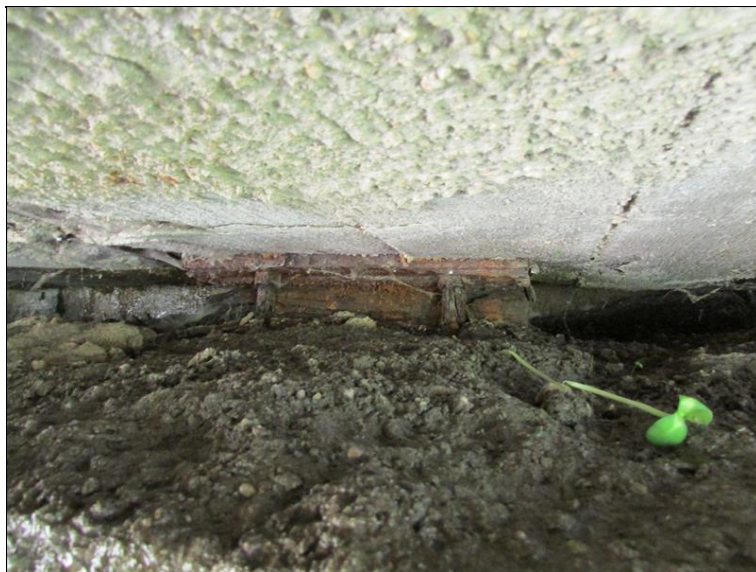
| [2.2] | 2.2 | Ložiska, klouby | Ložiska na opěrách jsou silně zkorodovaná. |

Silná koroze ložisek na OP

| [1] | 2.2 | Ložiska, klouby | Vyčistit úložné prahy a konzervovat ložiska |

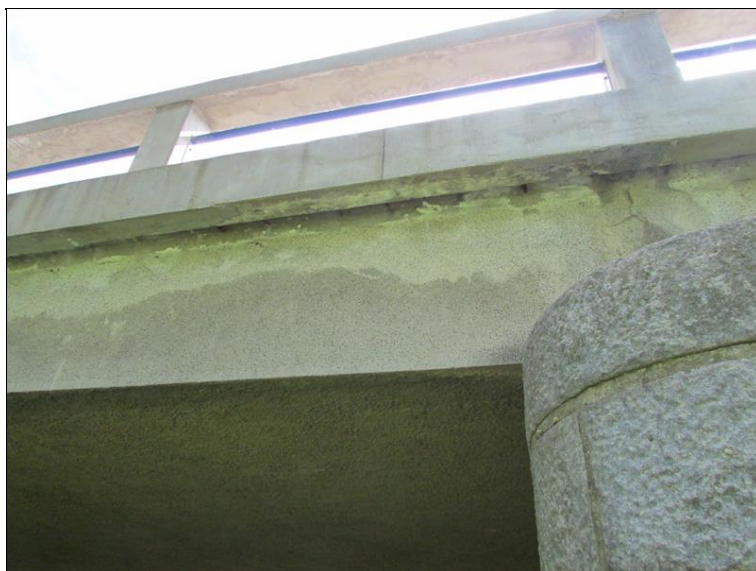
Vlhké mapy na boku NK

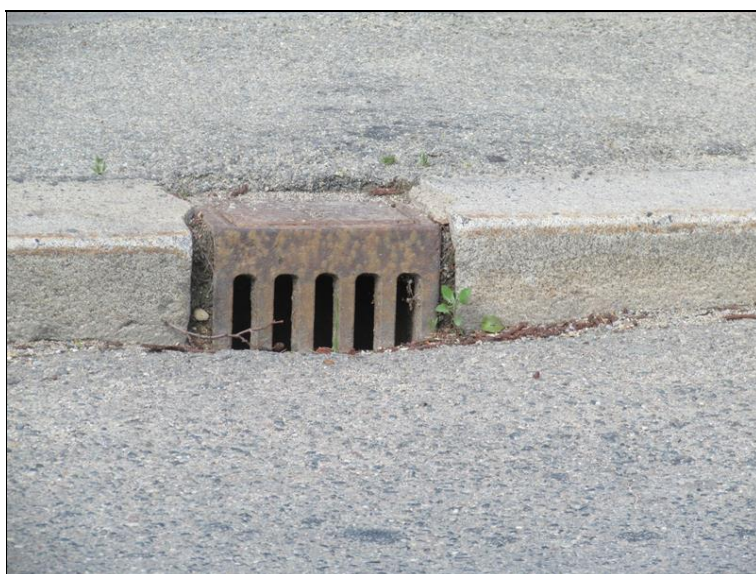
| [4.1] | 4.8 | Odvodnění | Přesahy svislých svodů odvodnění přes líc nosné konstrukce je vyspravený. |

Ovodňovač na mostě

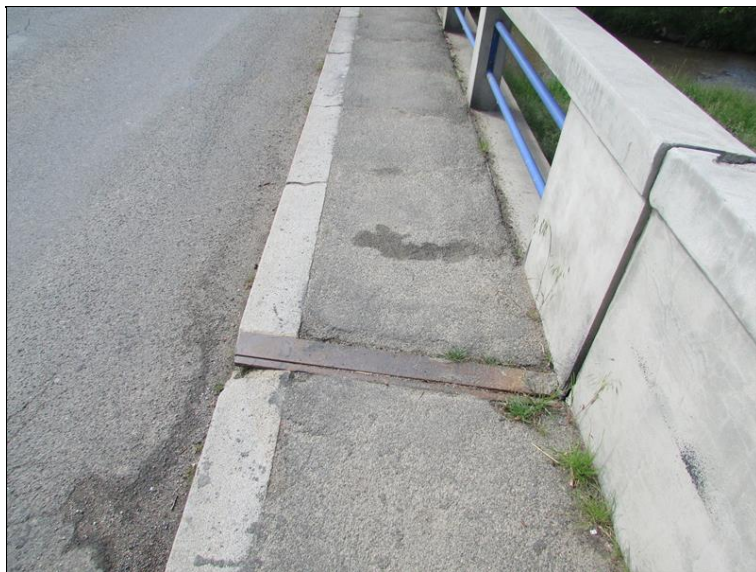
| [2.3] | 2.3 | Mostní závěry | Mostní závěry ve vozovce nejsou patrné. V místě chodníků jsou ocelové profily napadeny korozi |

MZ v místě chodníku

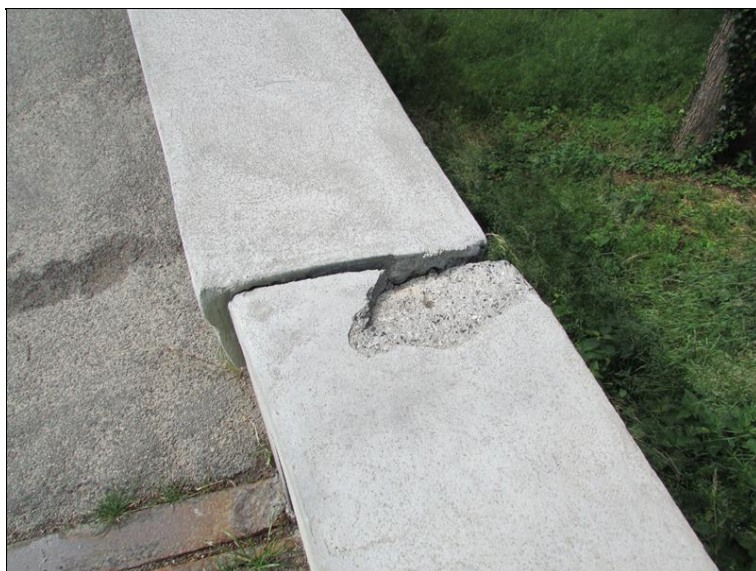
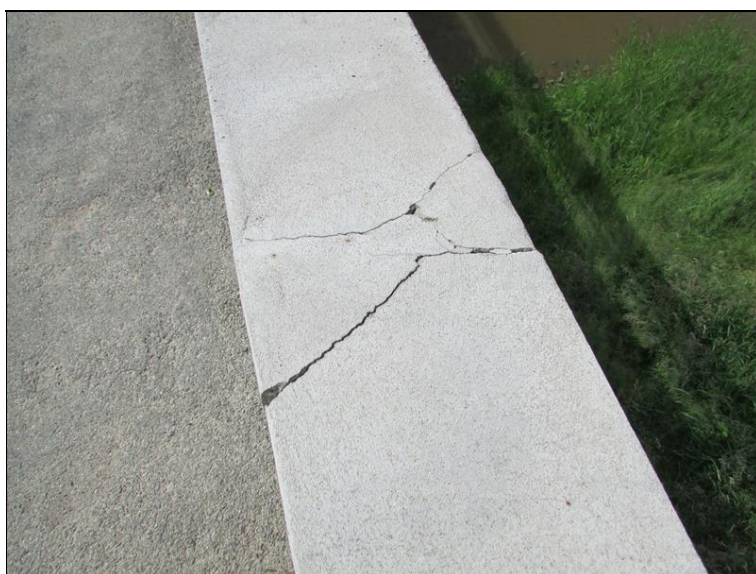
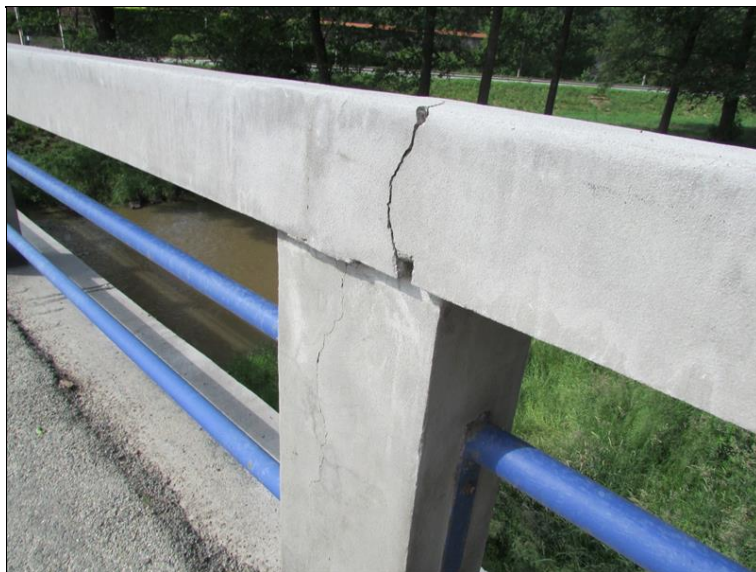
| [4.2] | 4.2 | Zábradlí | Zábradlí sanováno, nicméně dochází opěr k rozpraskání a odpadávání kusů sanaca (zábradlí nemá žádnou dilataci) |

Opravené betonové zábradlí praská (není nikde dilatováno)

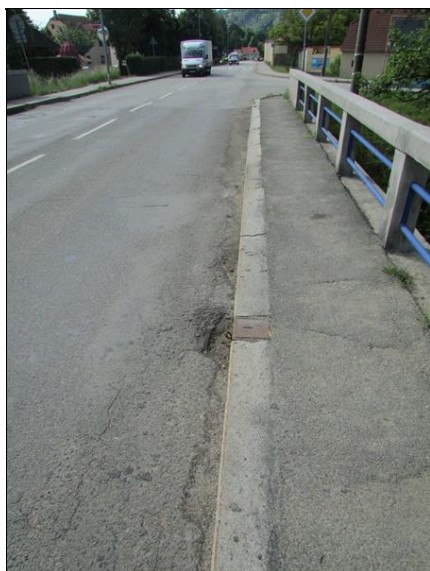
| [3.1] | 3.1 | Vozovka | <p>Vozovka na mostě je s trhlinami, výtluky, vyjetými koleje.</p> <p>Převrstvená - výška obruby je nedostatečná.</p> <p>Římsy sanovány</p> <p>Povrch chodníků s trhlinami a výtluky.</p> |

Vozovka v místě obruby

| [5] | 3.1 | Vozovka | S ohledem na zilné zatékání a celkový stav mostního svršku je nutná celková kompletní výměna mostního svršku. |

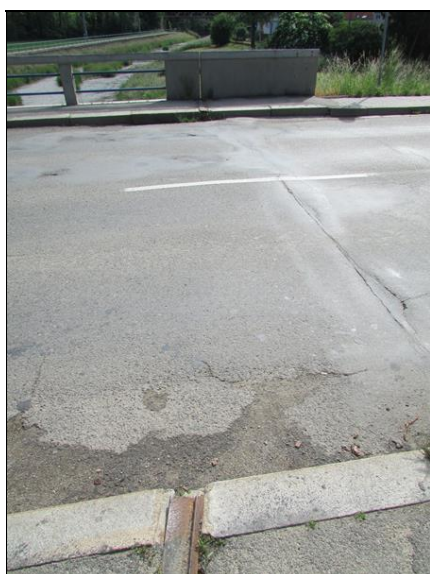
Vozovka v místě OP4

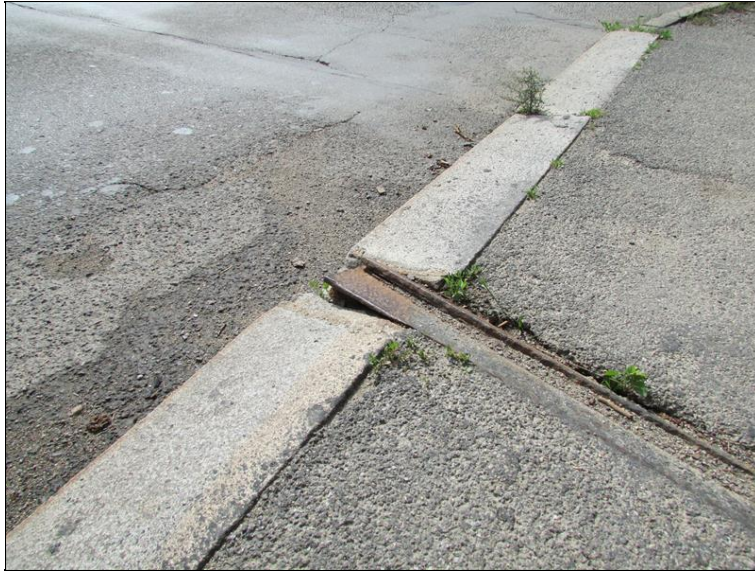
MZ v chodníku v místě OP4

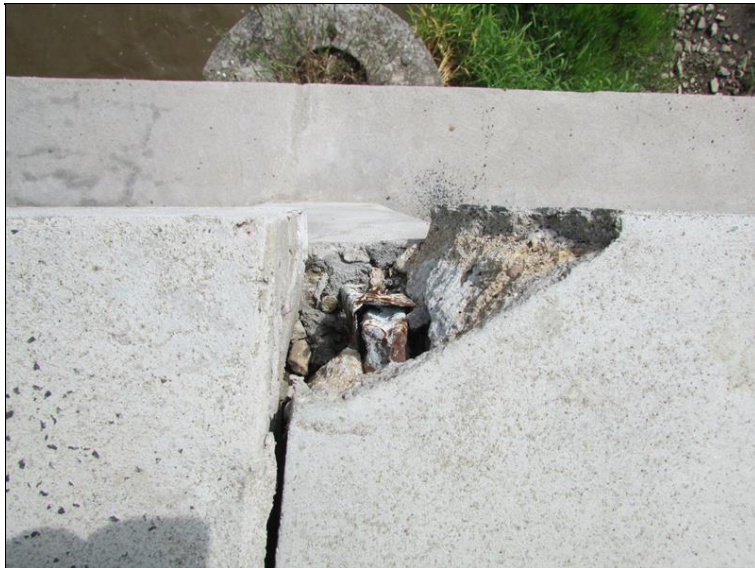
Ulomený kus madla zábradlí

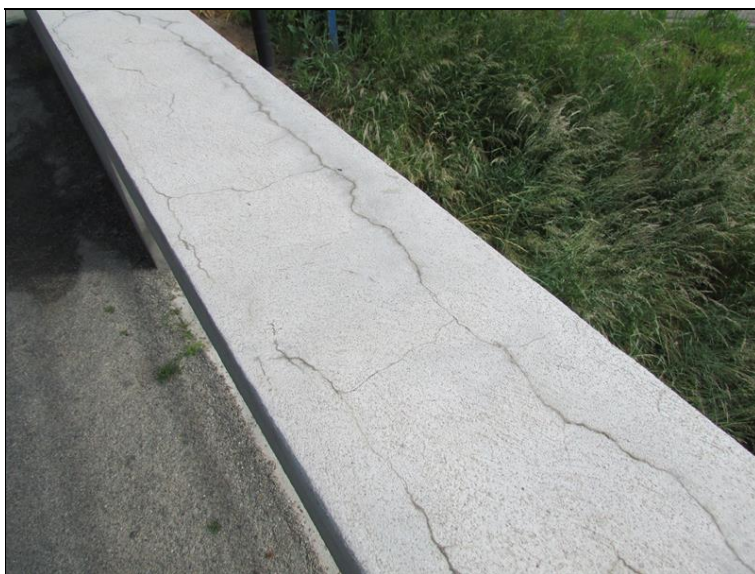
Rozpraskaná sanace zábradlí
