Most 37925-6

Most přes Rakovec před Račicemi

HLAVNÍ PROHLÍDKA

Datum provedení prohlídky: 21.6.2022

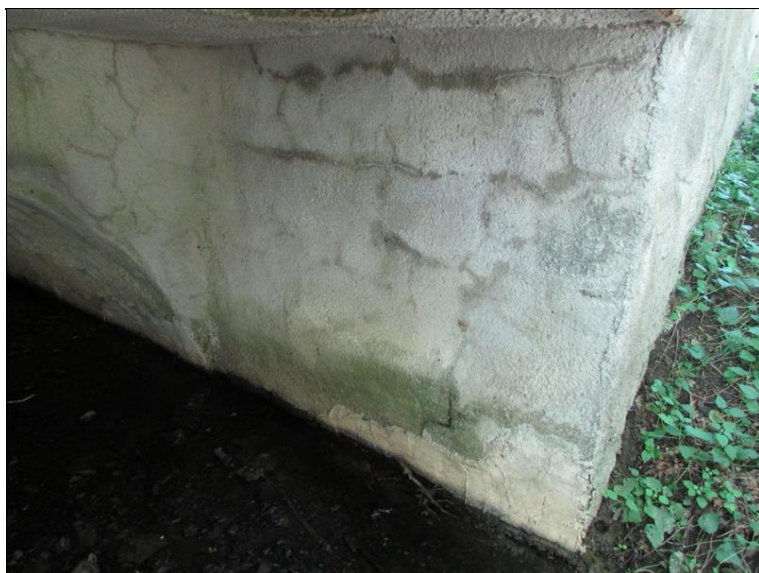
Pohled na opěru OP1

[1.1]	1.2	Mostní podpěry křídla a čelní zdi	Samotné zdivo opěr nepřístupné (zastříkáno torkretem) a nejde hodnotit jeho skutečný stav. Omítka spodní stavby prostoupena síťovitými drobnými trhlinkami. Trhliny zvodnělé, lokálně s vápennými výluhy. Silné výluhy na bocích křídel a čelních zdí z pod římsy. Povrch konstrukce se zelenými mikroorganismy.
-------	-----	-----------------------------------	--

[3]	1.2	Mostní podpěry křídla a čelní zdi	Odstranit nesoudržnou vrstvu torkretu a doplnit novou vrstvou.
-----	-----	-----------------------------------	--

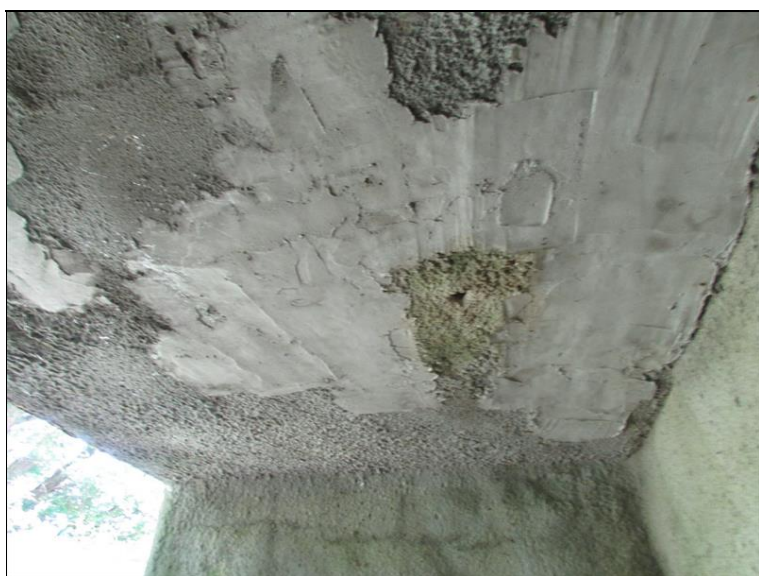
Podhled nosné konstrukce v rozšíření

[2.1]	2.1	Nosná konstrukce	Samotné zdivo NK nepřístupné a nejde hodnotit jeho skutečný stav. Omítka prostoupena síťovitými drobnými trhlinkami. Trhliny zvodnělé, lokálně s vápennými výluhy. Podhled s výraznými stopami po zatékání. Lokálně vyspraveno (zejména v rozšířené části).
-------	-----	------------------	---

[4]	2.1	Nosná konstrukce	Odstranit nesoudržné části torkretu a opatřit novou vrstvou. Nicméně přes vrstvu torkretu nelze stav konstrukce hodnotit.
-----	-----	------------------	--

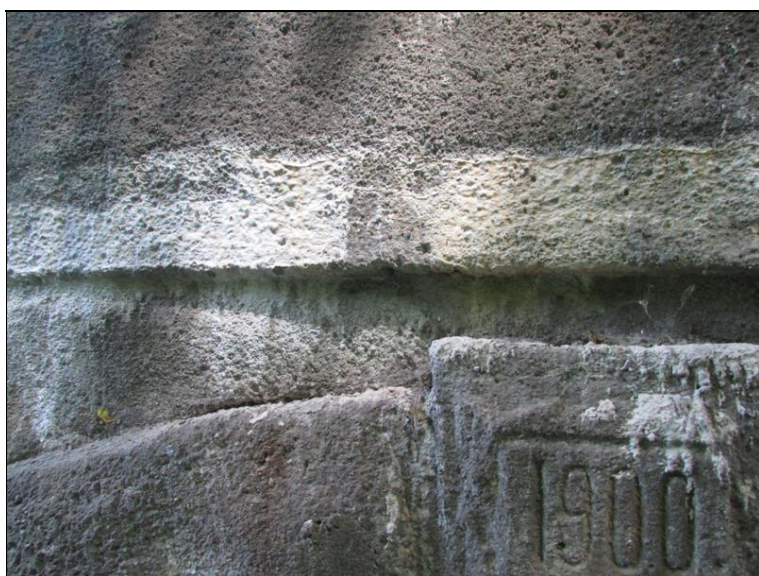
Trhlinky a výluhy v čele klenby

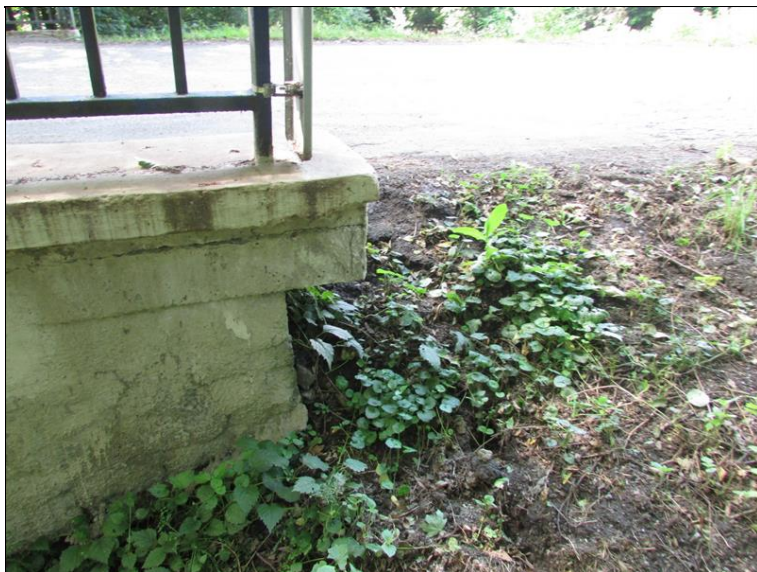
[3.1]	3	svršek	Vozovka na mostě s trhlinkami a výtluky, na krajnicích usazeniny. Vozovka převrstvená (zejména vpravo) Římsy sanovány. Terén na ně nenavazuje. Izolace zjevně nefunkční - dochází k průsakům na podhled NK
-------	---	--------	--

Terén není na římsy ideálně napojen

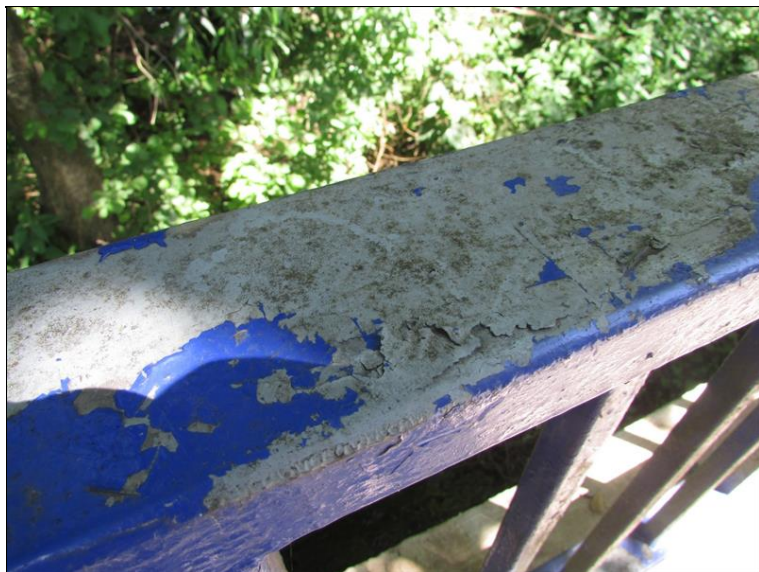
[4.1]	4.2	Zábradlí	Vrchní nátěr zábradlí je stráven, oloupán. zábradlí lokálně koroduje.
[4.2]	4.3	Dopravní značení, označení objektu	Značka E13 nemusí být osazena.

Stav nátěru zábradlí

[2]	4.2	Zábradlí	Opravit PKO zábradlí
-----	-----	----------	----------------------
