Most 4997-3

Most přes Radějovku za Radějovem

HLAVNÍ PROHLÍDKA

Datum provedení prohlídky: 9.7.2022

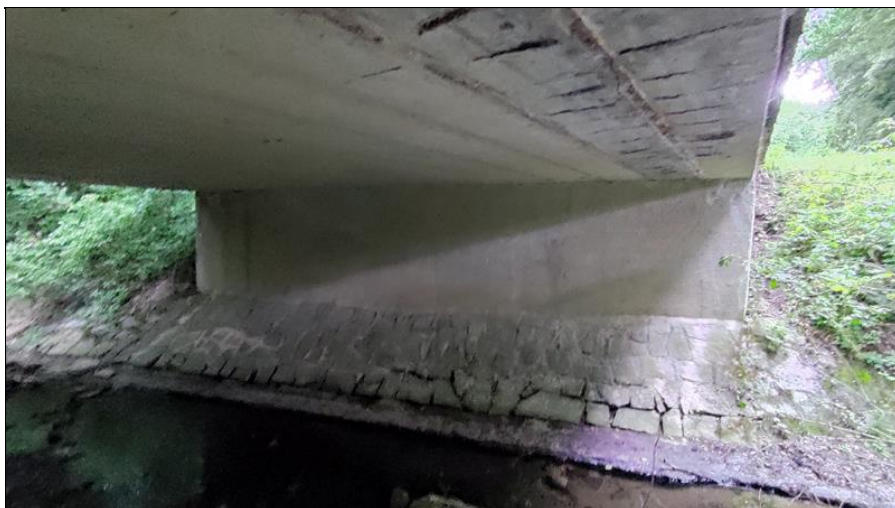
Pohled na opěru OP1

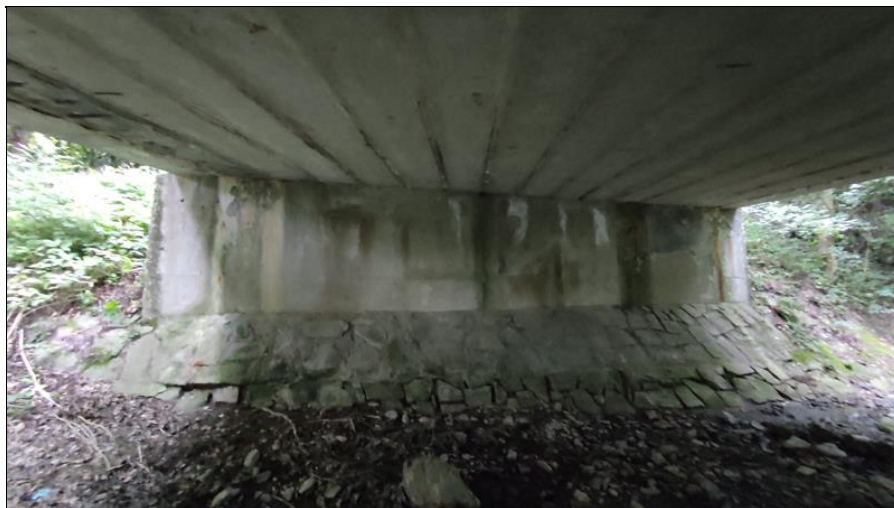
[1.1]	1.1 Základy mostních podpěr a křídel	Bez provedení sond nelze posoudit stav základů. Mostní objekt nevykazuje závady pocházející od možných poruch založení. Zemní těleso bez viditelných geometrických změn.
[1.2]	1.2 Mostní podpěry křídla a čelní zdi	Pohledová plocha opěry OP2 silně potečená z úložného prahu. Opěra OP1 v lepším stavu

Pohled na opěru OP2

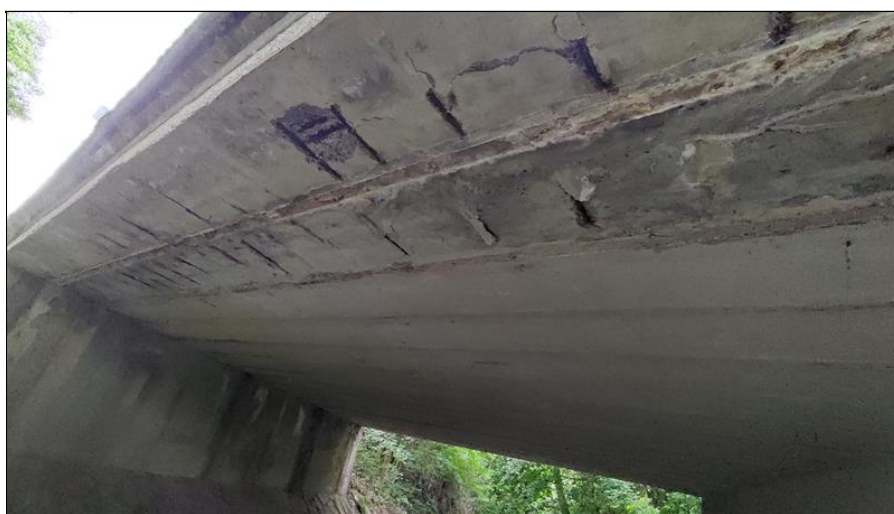
Podhled nosné konstrukce

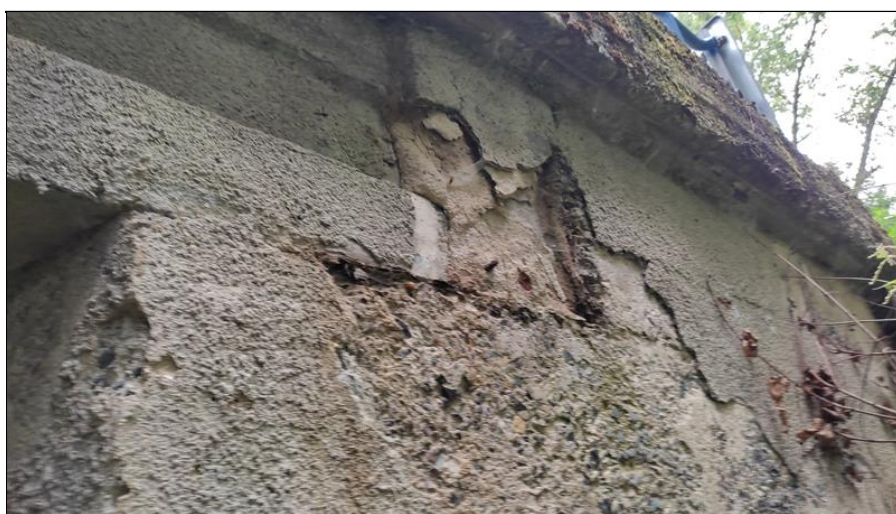
Detail pravého křídla u opěry OP1

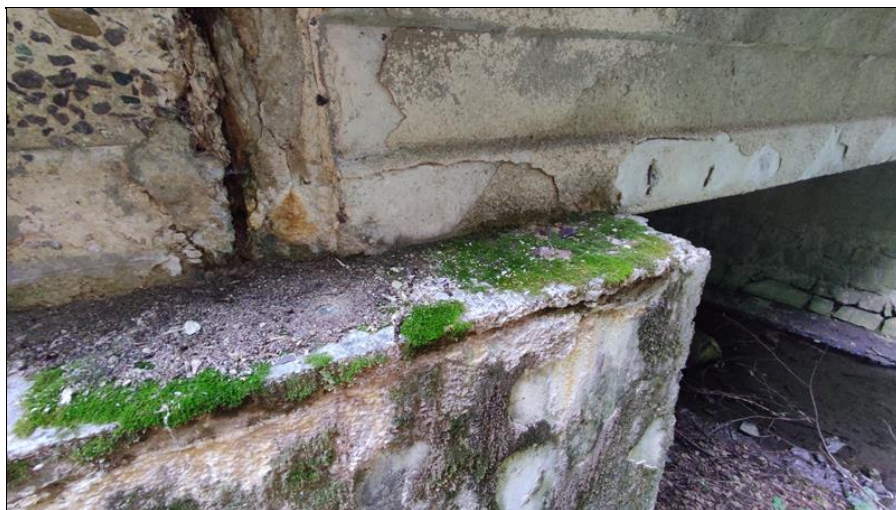
[2.1]	2.1 Nosná konstrukce	Stopy zatékání spárou mezi krajními nosníky po celé jejich délce. Tvorba vápenných inkrustací. Krycí vrstva výztuže na krajních nosnících je nedostatečná a odpadává. Koroze výztuže krajních nosníků.
[2.2]	2.2 Ložiska, klouby	Zatékání na opěry přes úložný prah, zejména na opěře OP2

Detail a stav uložení NK

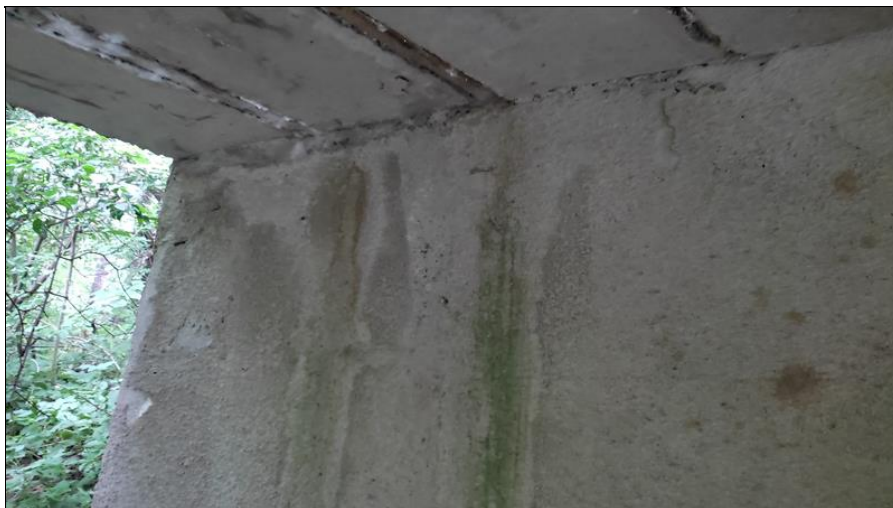
Stopy po zatékání ze spár mezi nosníky

[3]	2.1	Nosná konstrukce	Celkový stav mostu je relativně dobrý, nicméně lokální opravy poruch nemají smysl (mimo sanace obnažené výztuže). Většina poruch pochází od zatékání vody na konstrukci. Doporučujeme začít projektovat zásadní rekonstrukci mostu. Odstranit celou část konstrukce nad betonovými prefabrikáty, provést novou izolaci, nabetonovat nové řimsy s normovým záchytným zařízením a osadit nové mostní závěry. Na spodní stavbě a prefabrikátech provést otryskání povrchu a následně reprofilovat porušené vrstvy.
-----	-----	------------------	---

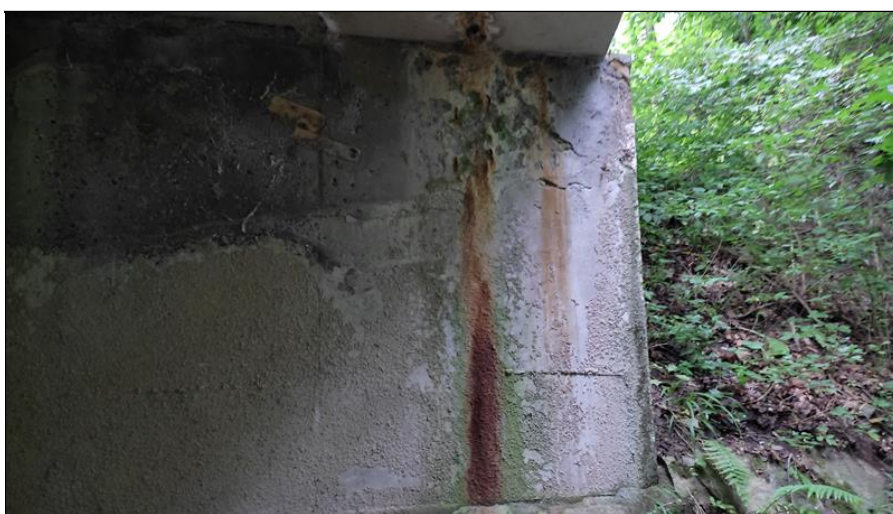
Zatékání mezi nosníky na opěru

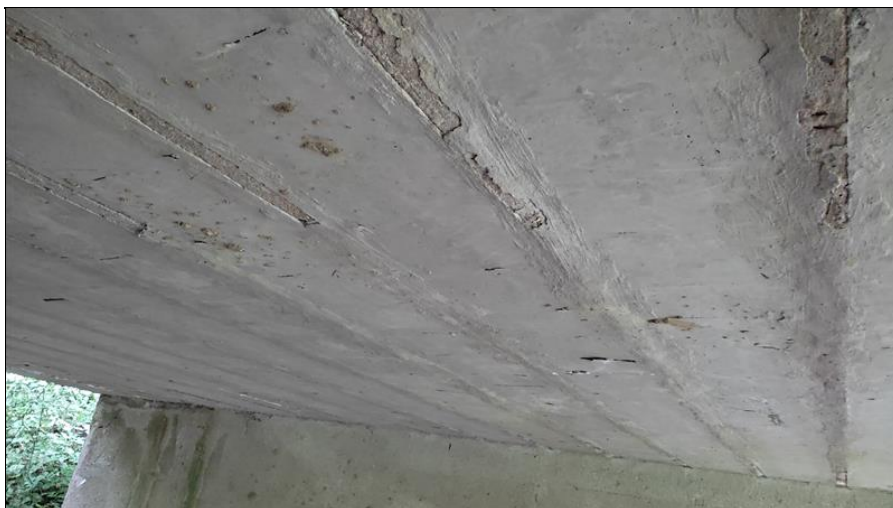
Podhled nosné konstrukce

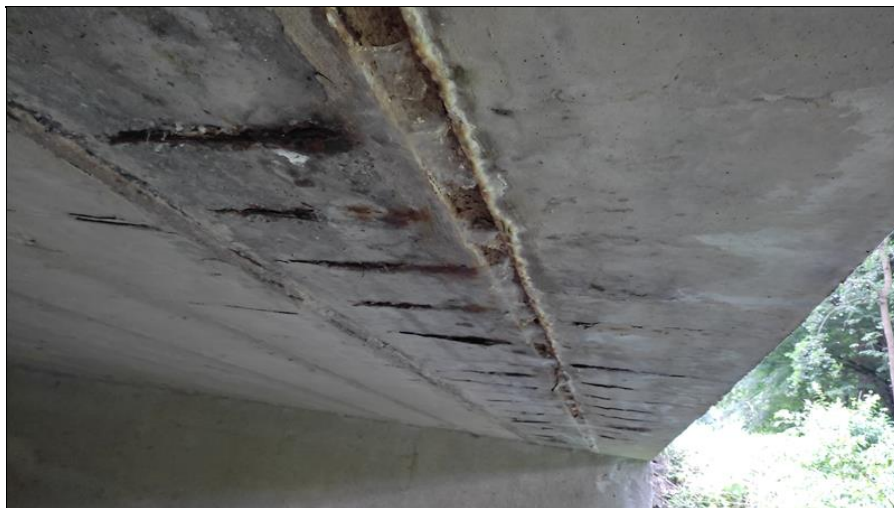
Podhled nosné konstrukce

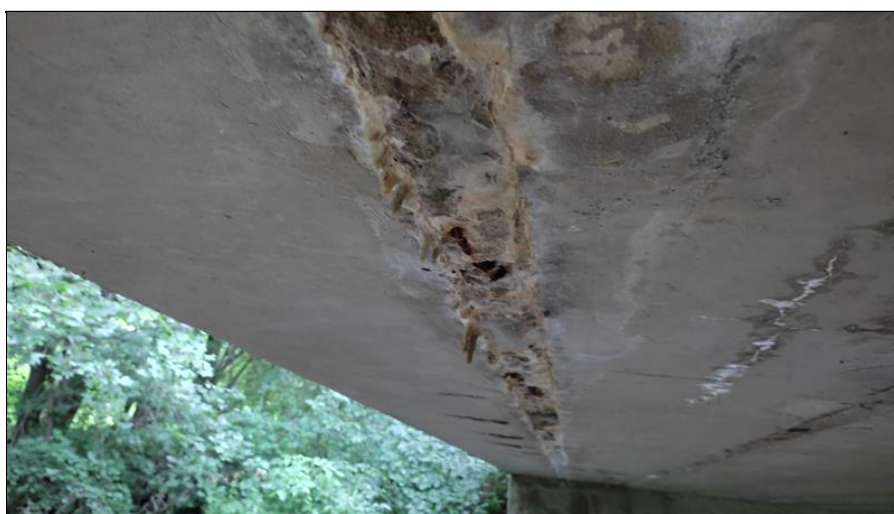
Detail pohledu NK

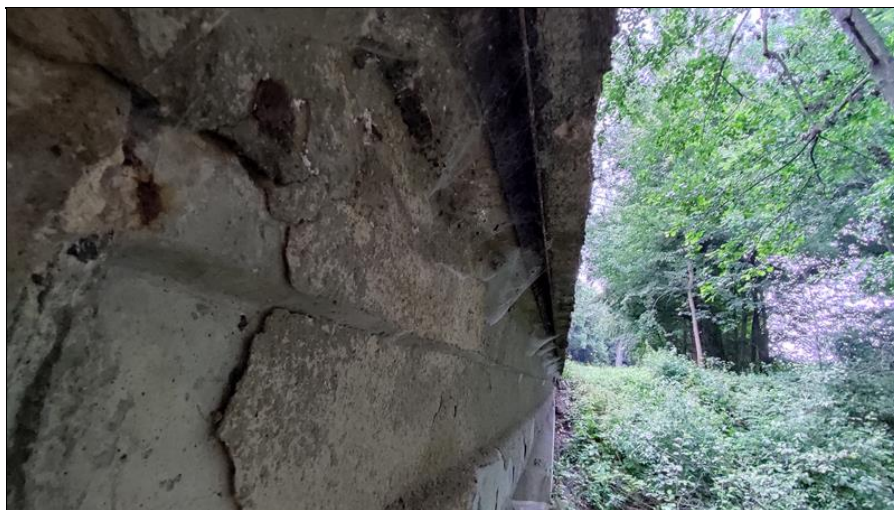
Detail pohledu pravé římsy

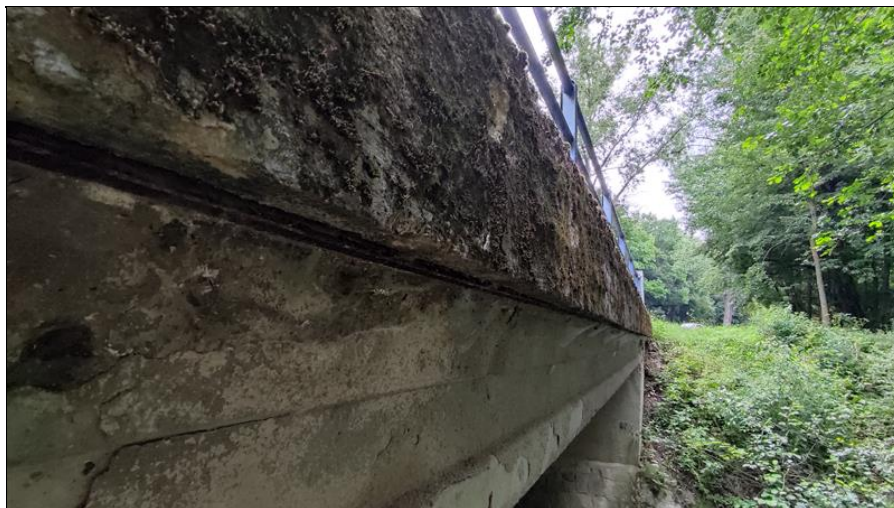
[3.1]	3.1 Vozovka	Výtluky ve vozovce jsou několikrát vyspraveny. Celkově je vozovka na mostě ve špatném stavu. V lokálně pokleslých částech vozovky se drží voda. Vozovka je převrstvená.
[3.2]	3.3.1 římsa	Odrazný obrubník nesplňuje požadovanou výšku. Celková povrchová degradace betonu říms odpovídá stáří. Ve spáře mezi vozovkou a odrazným obrubníkem je uchycena vegetace. Na pohledových plochách říms uchycené mechy. Na římsy nenavazuje krajnice vozovky a před levou římsou (nad OP2) dochází k vymílání materiálu.

Stav pravé římsy

[1]	3.3.1	řimsa	Čistit od vegetace
[2]	4.6	Území pod mostem a přístup. cesty	Čistit koryto potoka

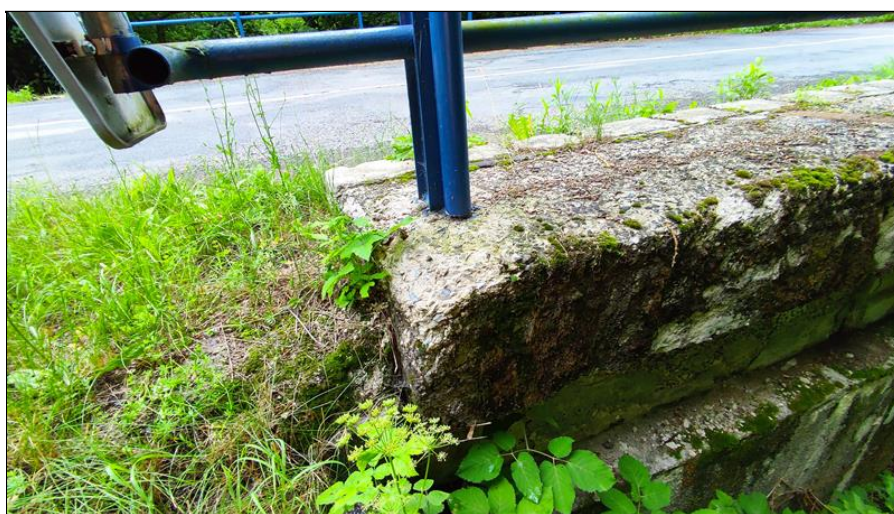
Stav pravé římsy

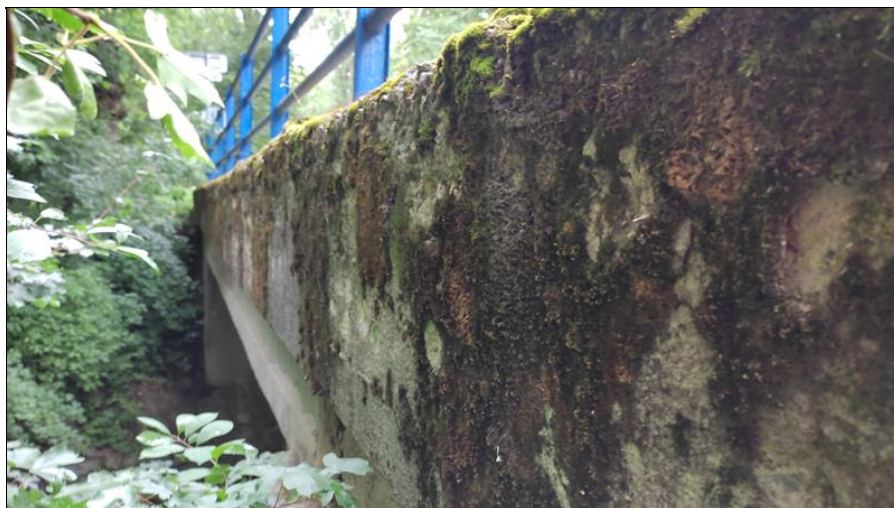
Stav levé římsy

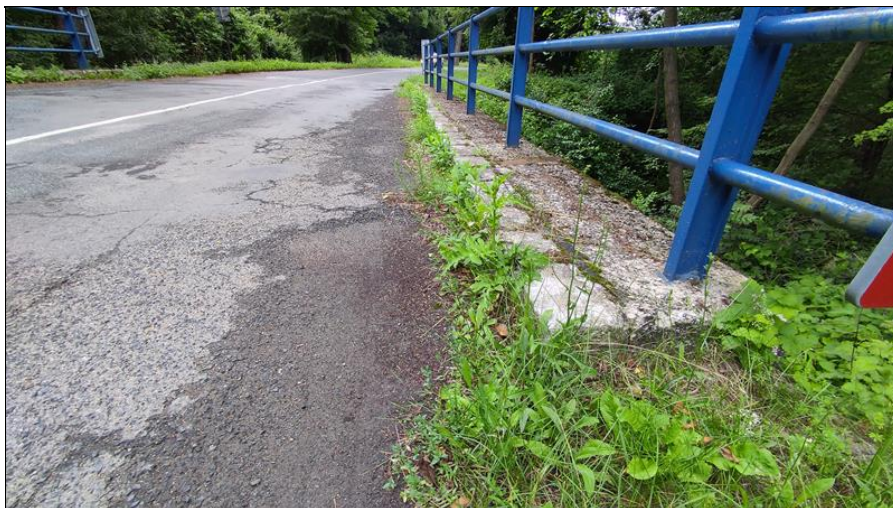
Detaily obruby a římsy

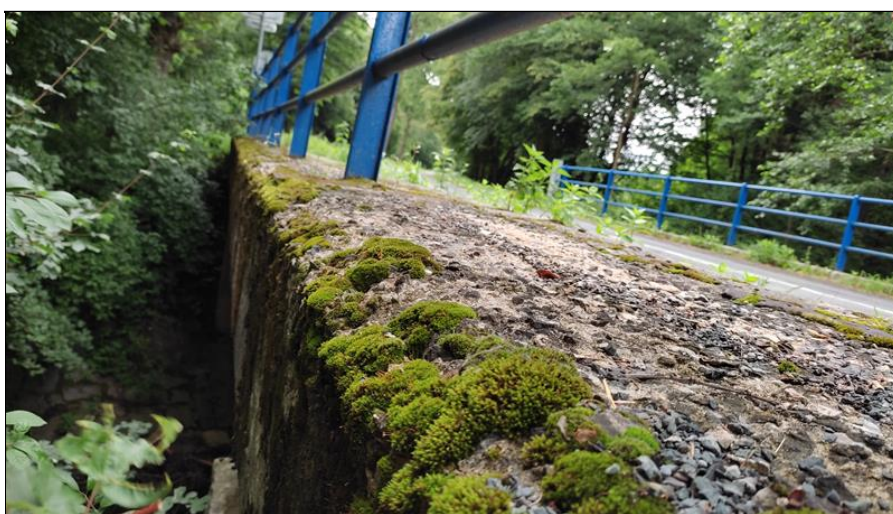
Stav levé římsy

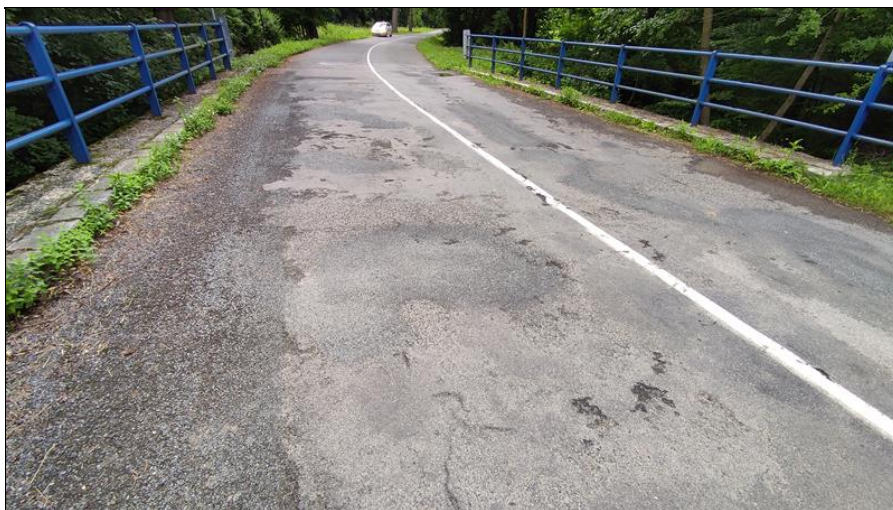
stav vozovky

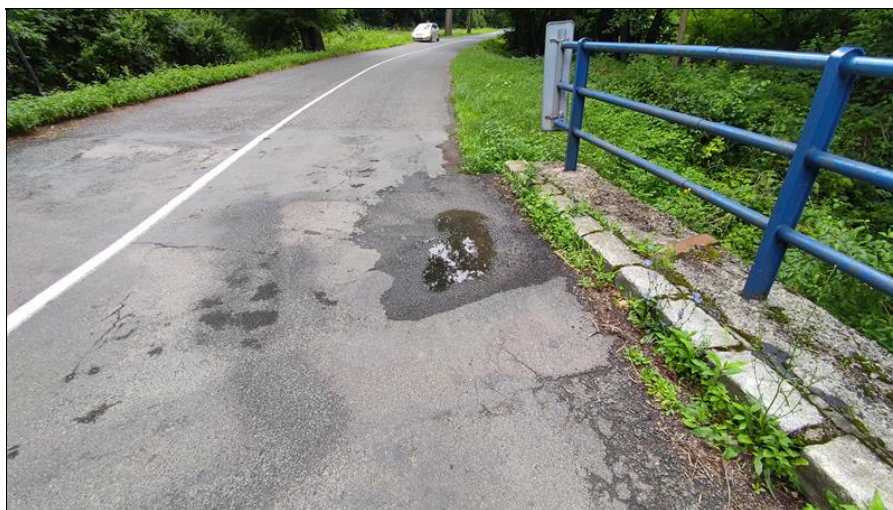
Stav vozovky

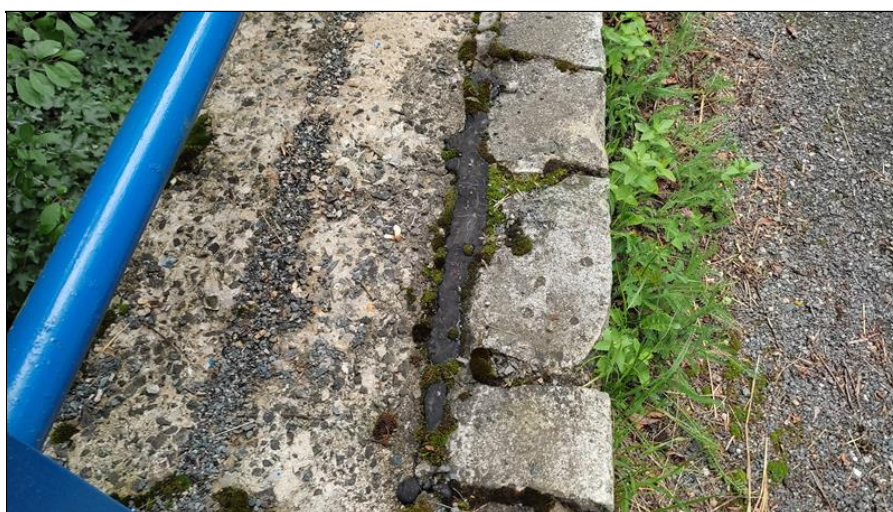
Detail zálivky mezi obrubníky a
římsou

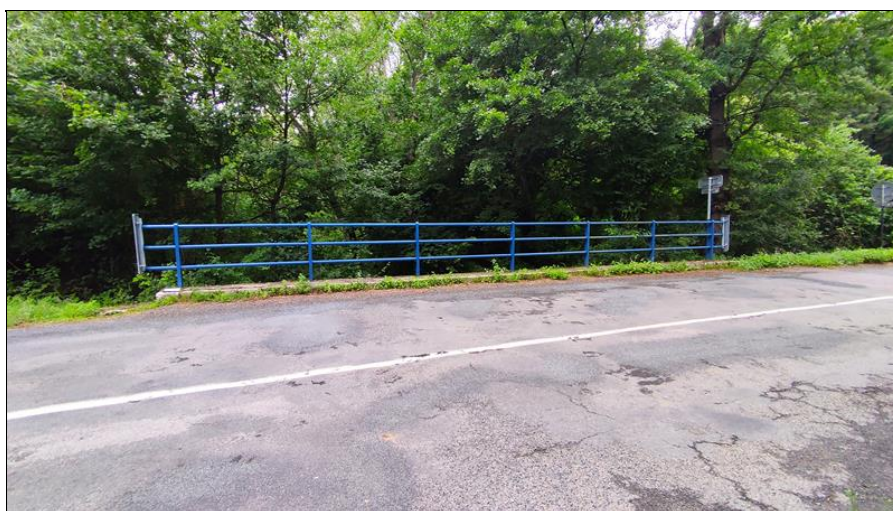
[4.1]	4.2	Zábradlí	Lokální začínající koroze. Svislá výplň zábradlí nesplňuje normové požadavky.
[4.2]	4.3	Dopravní značení, označení objektu	Bez závad
[4.3]	4.6	Území pod mostem a přístup. cesty	U opevnění koryta je vydrolené spárování a rozvolněné kameny. Koryto je zanešeno naplaveninami

Pohled na záchytný systém na
levé straně

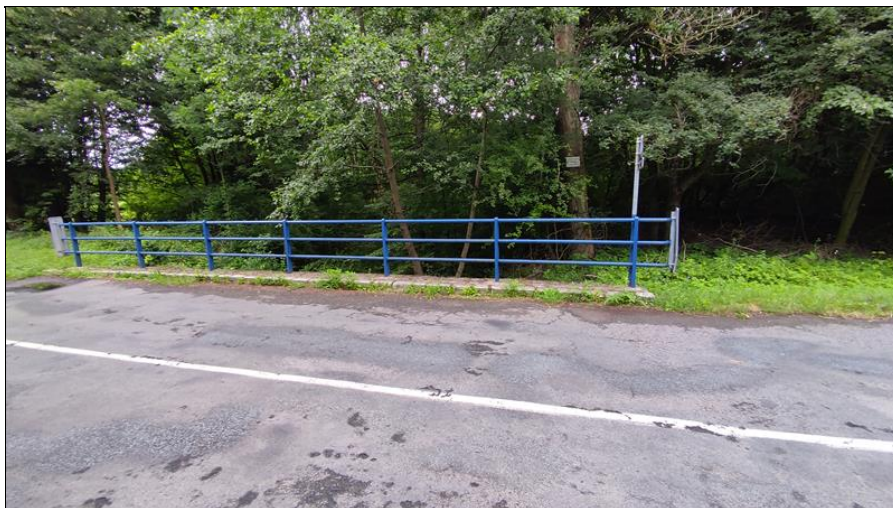
Pohled na záchytný systém na
pravé straně

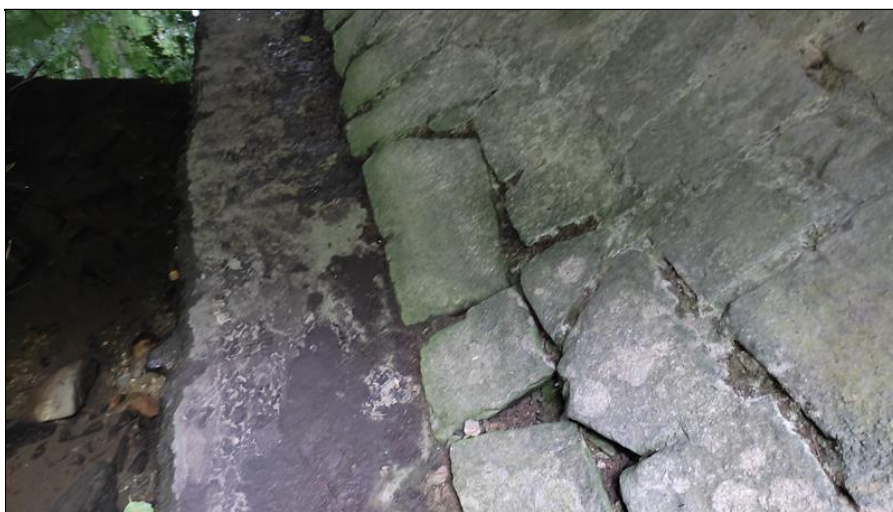
Detail opevnění koryta

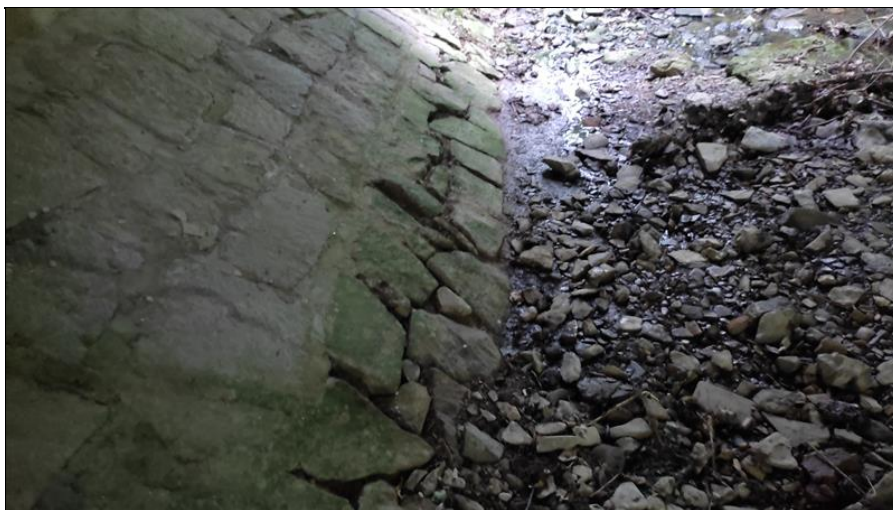
Stav opevnění koryta
